# Asbestinventarisatetest

Berlaarbaan 19A, 2580 Putte

Attestnummer : 20250603-000325.000

Uitgegeven op : 03.06.2025

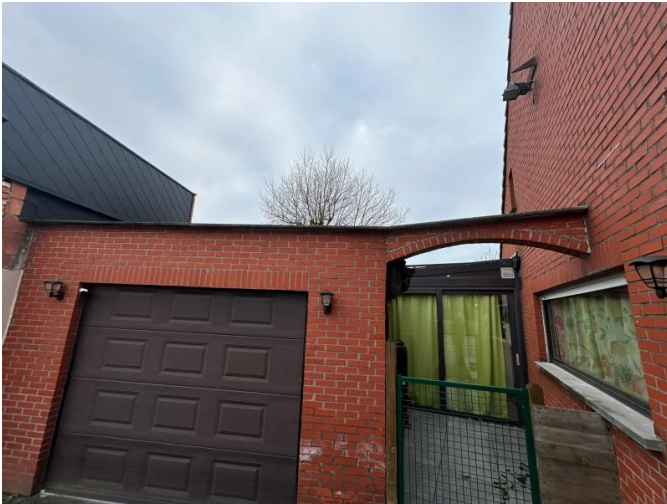
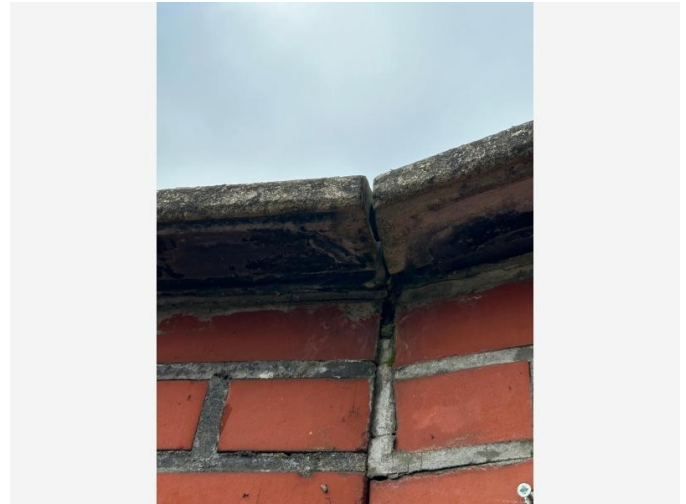
Overzichtsfoto

Detailfoto

Het asbestmateriaal valt onder de mijlpaal van 2040.

| Eindbeoordeling materiaalrisico | Laag materiaalrisico en/of verlaagde kans op vezelvrijgave |

| Asbestsoort (vezeltype) | Crocidoliet aanwezig |
| Toestand van het materiaal | Licht beschadigd, licht verweerd. Intact calciumsilicaatmateriaal of categorie III 'gebondenheid' |

| Beschrijving | Dekstenen in cement |
| Opmerking | Er werden muurkappen waargenomen die op basis van hun karakteristieke eigenschappen als asbesthoudend werden gekwalificeerd. Hierop werd evenwel geen staalname uitgevoerd. Indien het bij werken de bedoeling zou worden deze dekstenen te verwijderen of te vervangen, dan dienen deze in principe als hechtgebonden asbesthoudend materiaal te worden behandeld en afgevoerd. |

- Zorg voor een veilig beheer en verwijder dit asbestmateriaal wanneer het bij werken eenvoudig bereikbaar wordt. Controleer de toestand jaarlijks op wijzigingen.
- Hemelwater dat afspoelt van asbestcement daken of gevels kan asbestdeeltjes bevatten. Gebruik het enkel voor gesloten circuits (bv. spoelen toiletten). Reinig na het vervangen van het dak of de gevel de dakgoten en regenwaterput of -ton om asbesthoudend sediment of slib te verwijderen
- Voer bijkomende staalname(s) uit.

- Eenvoudige handelingen: mag via doe-het-zelf of door werknemer(s) met opleidingsattest eenvoudige handelingen  
Dit materiaal is hechtgebonden van aard en kan in principe, mits het volgen van een correcte werkwijze, fixatie van het materiaal en gebruik van persoonlijke beschermingsmaatregelen, op een veilige manier worden verwijderd in een geheel zonder het materiaal te breken. Vervolgens dient het materiaal dubbel verpakt en afgevoerd te worden naar een daartoe bevoegd afvalverwerker. Indien blijkt dat het niet kan verwijderd worden zonder het te breken, en dus met verhoogde kans op vrijgave van vezels, dient in principe een erkend asbestverwijderaar te worden ingeschakeld.

- Eenvoudige handelingen: enkel door erkend asbestverwijderaar  
Hoewel dit materiaal in principe verwijderd kan worden met eenvoudige handelingen, geniet het altijd de aanbeveling om asbesthoudende materialen te laten verwijderen door iemand met de nodige kennis en ervaring terzake.

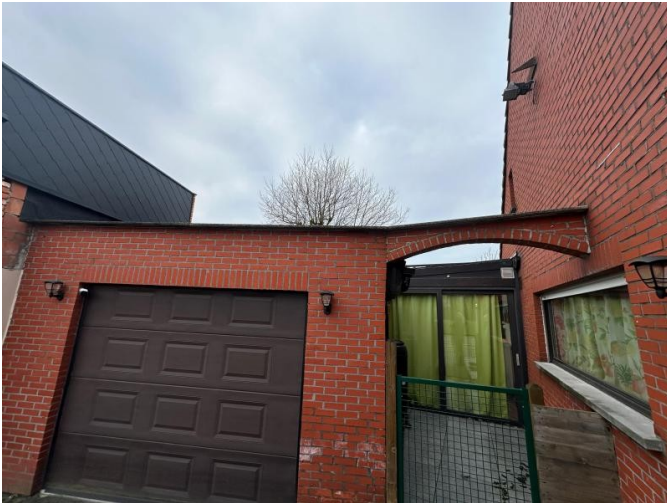
Vrije foto

Aan de achterzijde van het aanpalende gebouw links van de woning, is tijdens het plaatsbezoek vastgesteld dat er leien tegen de gevel werden aangebracht. In principe zijn deze eigendom van de naburige woning en dienen deze deel uit te maken van het asbestattest van die woning, niettemin zijn deze wel van belang voor de onderzochte woning en moet hier met de nodige zorg en voorzichtigheid mee worden omgesprongen aangezien uit hun karakteristieke eigenschappen mag aangenomen worden dat deze asbesthoudend zijn tot bewijs van het tegendeel d.m.v. analyse door een erkend laboratorium. Hemelwater dat afspoelt van asbestcement gevels kan bovendien asbestdeeltjes bevatten. Gebruik het enkel voor gesloten circuits (bv. spoelen toiletten).

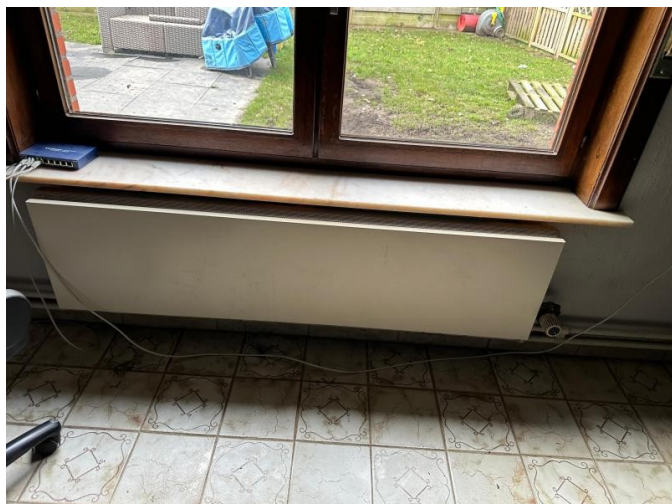
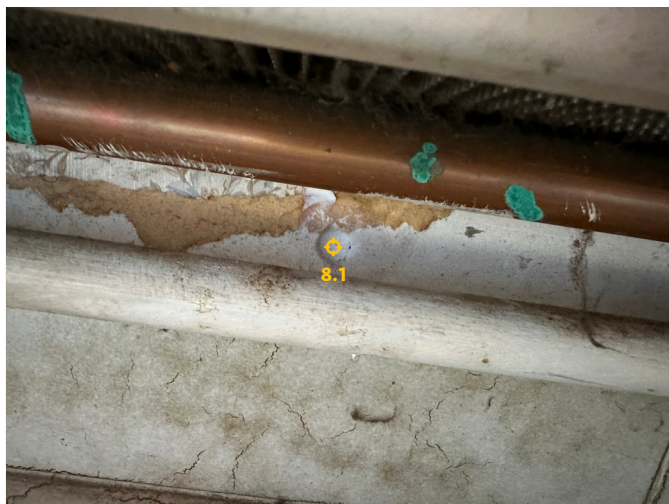
## Fiche 8: Pleisterwerk binnenmuren

Geen asbest

| # | Type | Referentie | Resultaat |
|---|---|---|---|
| 8.1 | Mengmonster | 250204101 | Geen asbest |

| Opmerking | <p>Er werd een representatief mengstaal genomen waarvan de resultaten mogen toegepast worden op alle pleisterwerken aan de binnenmuren. De staalnamepunten werden aangeduid op de constructieplannen. Staalnames van heterogene materialen zijn steeds een steekproef. In principe is het mogelijk dat er op andere plaatsen dan de specifieke staalnamepunten asbestvezels terug te vinden zijn, zelfs indien er geen asbestvezels werden teruggevonden in het onderzochte materiaal. De vermelde hoeveelheid is een indicatieve inschatting. Er werd pleisterwerk waargenomen aan binnenmuren in alle ruimtes van de inspectielocatie met uitzondering van de volgende plaatsen:</p> <p>- Garage in aanbouw links</p> |

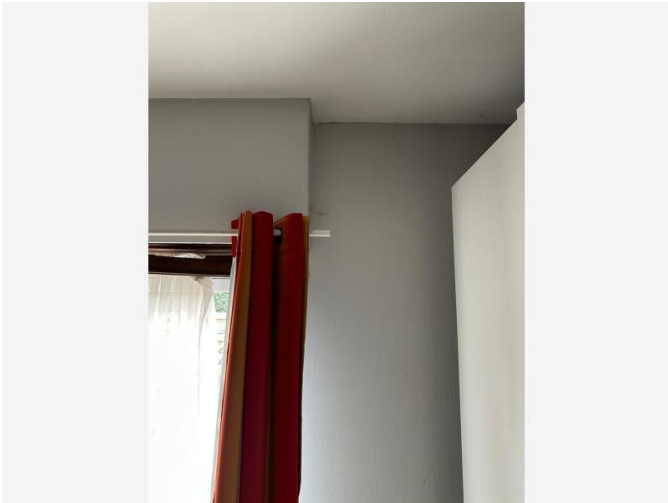
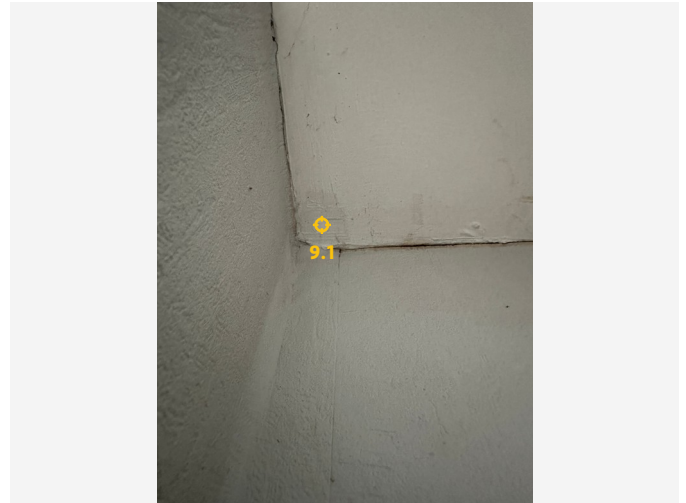
## Fiche 9: Pleisterwerk plafonds

Geen asbest

| # | Type | Referentie | Resultaat |
|---|---|---|---|
| 9.1 | Mengmonster | 250204102 | Geen asbest |

| Opmerking | <p>Er werd een representatief mengstaal genomen waarvan de resultaten mogen toegepast worden op alle pleisterwerken aan de plafonds. De staalnamepunten werden aangeduid op de constructieplannen. Staalnames van heterogene materialen zijn steeds een steekproef. In principe is het mogelijk dat er op andere plaatsen dan de specifieke staalnamepunten asbestvezels terug te vinden zijn, zelfs indien er geen asbestvezels werden teruggevonden in het onderzochte materiaal. De vermelde hoeveelheid is een indicatieve inschatting. Er werd pleisterwerk waargenomen aan binnenmuren in alle ruimtes van de inspectielocatie met uitzondering van de volgende plaatsen:</p> <ul style="list-style-type: none"><li>- Garage in aanbouw links</li><li>- Leefruimte</li><li>- Inkomhal</li><li>- Keuken</li></ul> |

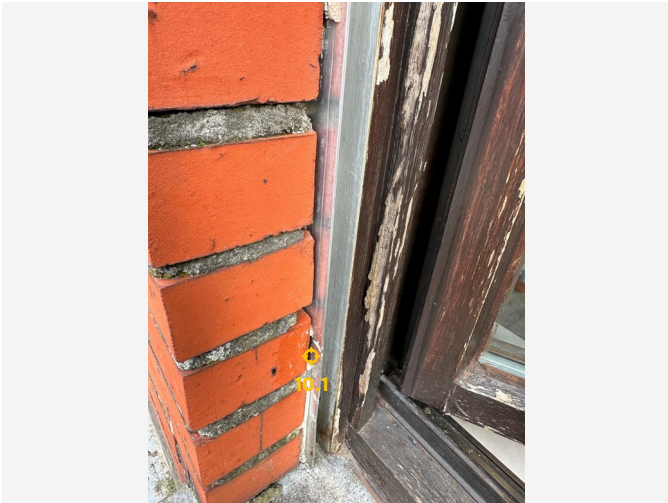
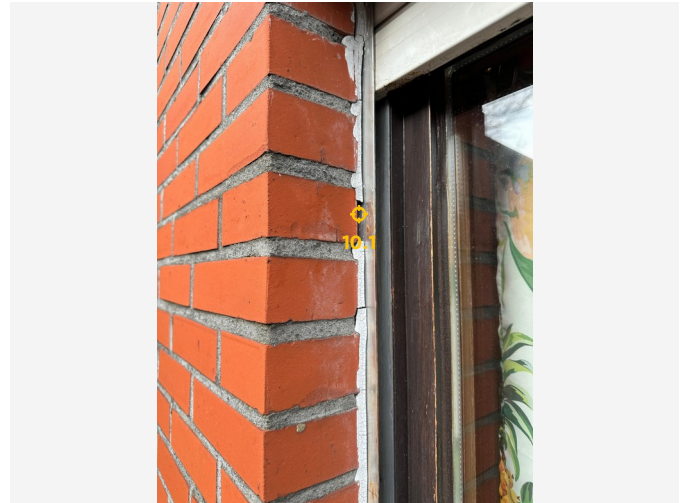
Geen asbest

| # | Type | Referentie | Resultaat |
|---|---|---|---|
| 10.1 | Mengmonster | 250204103 | Geen asbest |

| Opmerking | Er werd mastiek gevonden aan alle buitenschrijnwerk van de woning. Omdat niet met zekerheid kon worden bepaald dat alle mastiek op hetzelfde moment werd aangebracht, werd een mengstaal genomen van het materiaal. De resultaten van de staalname kunnen worden toegepast op de mastiek die aanwezig is ter hoogte van alle buitenschrijnwerk. |

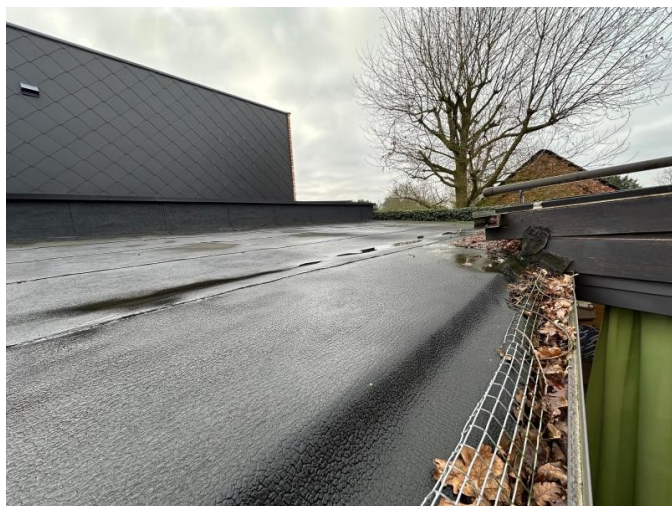
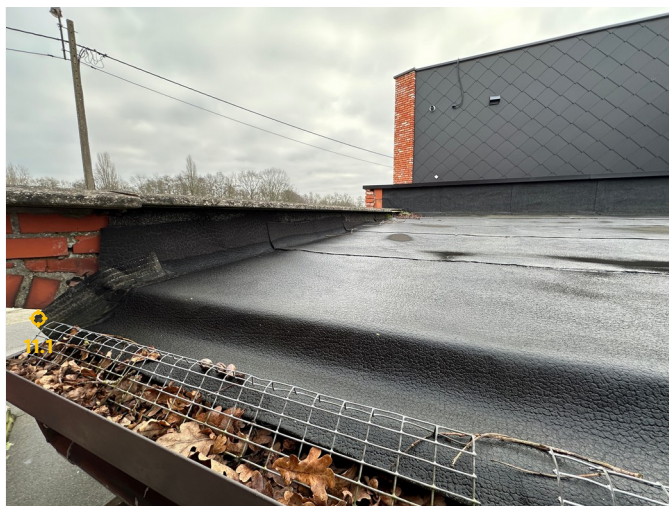
## Fiche 11: Roofing dakbekleding

Geen asbest

| # | Type | Referentie | Resultaat |
|---|---|---|---|
| 11.1 | Puntmonster | 250204201 | Geen asbest |

| Opmerking | <p>Er werd een dakbekleding in roofing aangetroffen op het plat dakgedeelte van het gebouw. Hier werd een staalname op uitgevoerd. In principe is het ook mogelijk dat oudere (asbestverdachte) onderlagen roofing aanwezig zijn. In het kader van dit niet-destructieve onderzoek konden eventuele onderlagen niet worden onderzocht omwille van het verhoogde risico op lekschade die hieruit zou kunnen voortkomen. Indien het in de toekomst de bedoeling zou zijn om de roofing te vervangen, dan dient het aanbevolen te worden om op dat moment ook de onderlagen te (laten) onderzoeken.</p> |
