# Asbestinventarisatattest

Gentstraat 264, 9700 Oudenaarde

Attestnummer : 20250726-000008.000

Uitgegeven op : 26.07.2025

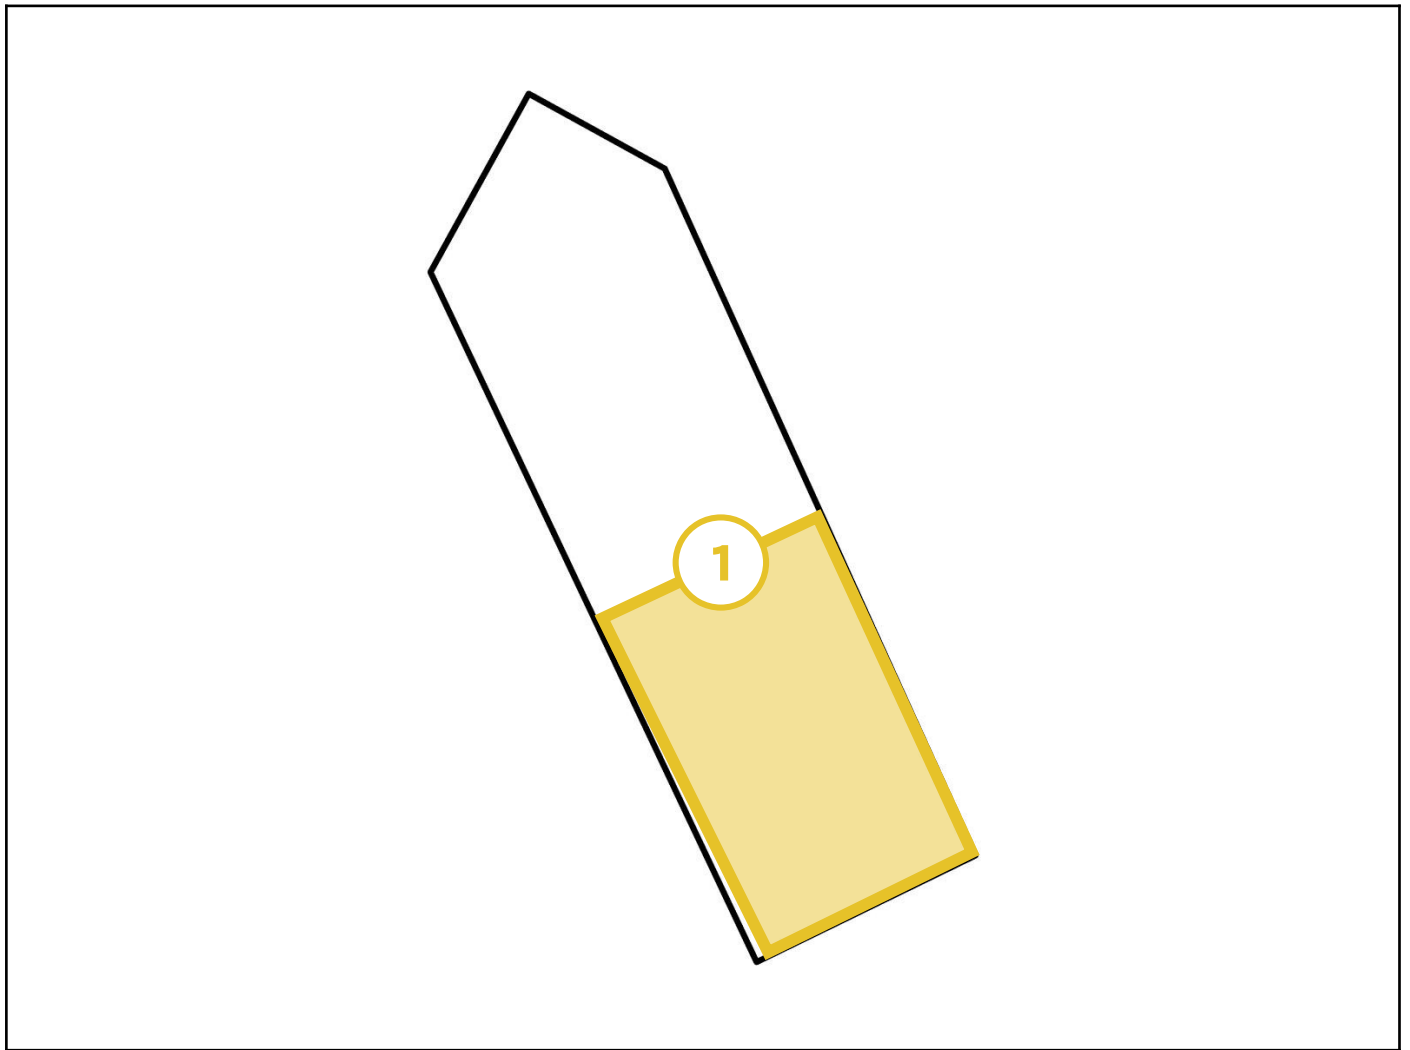
## Plan 1.2: Onderdak

| Beschrijving | Type | Actie |
|---|---|---|
| 1. Onderdak type Menuiserie | Asbestmateriaal | Zorgvuldig beheren |

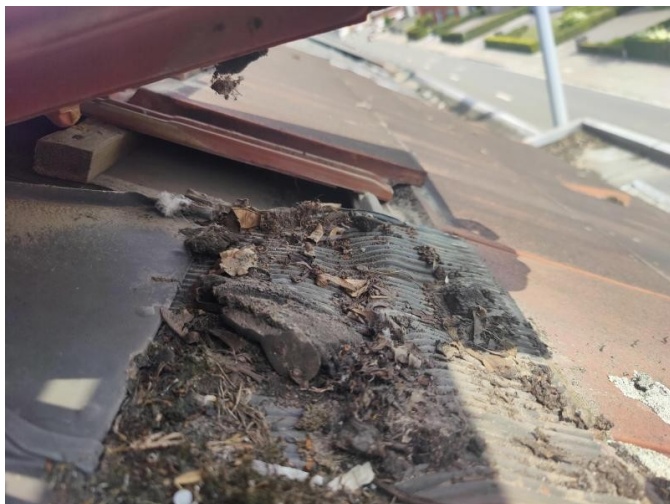
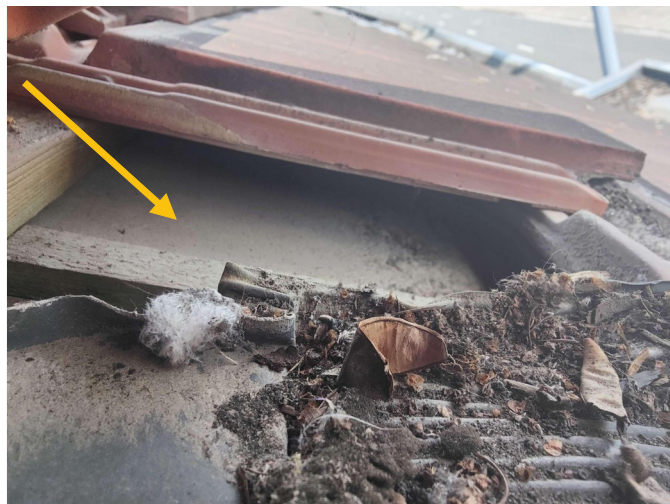
Het asbestmateriaal valt onder de mijlpaal van 2040.

| Eindbeoordeling materiaalarisico | Laag materiaalarisico en/of verlaagde kans op vezelvrijgave |

| Gebondenheid | Categorie 1: hechtgebonden in oorsprong |
| Asbestsoort (vezeltype) | Crocidoliet aanwezig |
| Asbestconcentratie | Laag (< 50%) |
| Afschermingsgraad van het gehele materiaal | Geheel of deels vrij aan de buitenlucht |
| Toestand van het materiaal | Onbeschadigd, niet verweerd |

| Beschrijving | Onderdak type Menuiserite |
| Asbestmateriaal | Plaat, paneel, tablet - Type Menuiserite |

- Zorg voor een veilig beheer. Vermijd het beschadigen van het asbestmateriaal. Controleer de toestand jaarlijks op wijzigingen.
- Voer bijkomende staalname(s) uit.

- Eenvoudige handelingen: mag via doe-het-zelf of door werknemer(s) met opleidingsattest eenvoudige handelingen  
Deze toepassing kan door een aannemer die over een opleidingsattest eenvoudige handelingen beschikt of door een particulier (doe-het-zelf), verwijderd worden indien er geen verhoogd risico op vrijgave van asbestvezels (max. concentratie 0,01 vezels/cm<sup>3</sup> - CODEX Art. VI.3-54) ontstaat en de toepassing voorafgaand wordt gefixeerd/bevochtigd; de individuele elementen zonder machinale werktuigen (boormachine, slijpschijf, hogedrukreiniger,...) en zonder breken of gooien een voor een losgemaakt worden; en ten slotte dubbel en luchtdicht verpakt weggevoerd worden naar een erkend afvalpunt (recyclagepark).

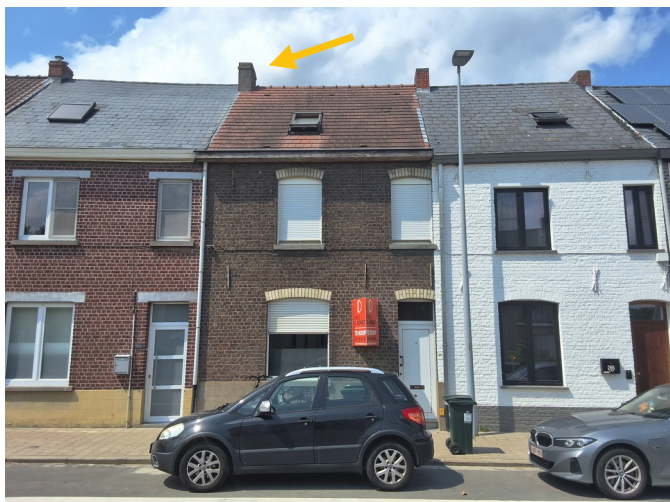
*Situeringsfoto*

**Reden:** Het te onderzoeken materiaal situeert zich hoger dan 3,50 m te rekenen vanaf een veilige ondergrond

**Uitleg van de asbestdeskundige:** De schouw bevat binnenin mogelijk een asbestcement rookgaskanaal. Laat dit onderzoeken bij eventuele werken.

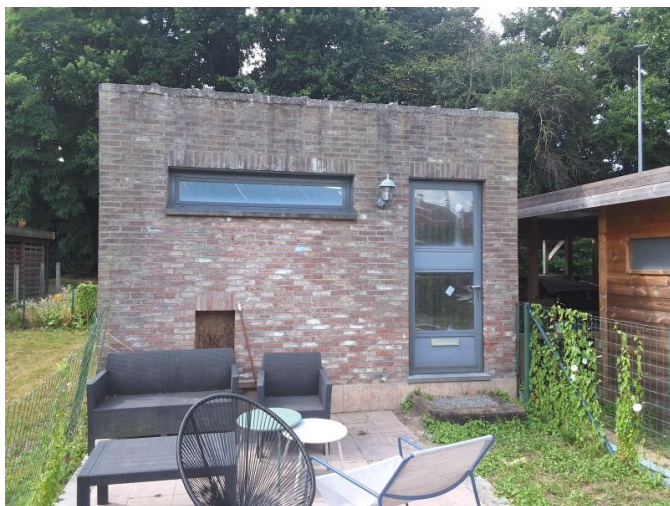
Vrije foto

Geen waarneembare asbestverdachte materialen aangetroffen

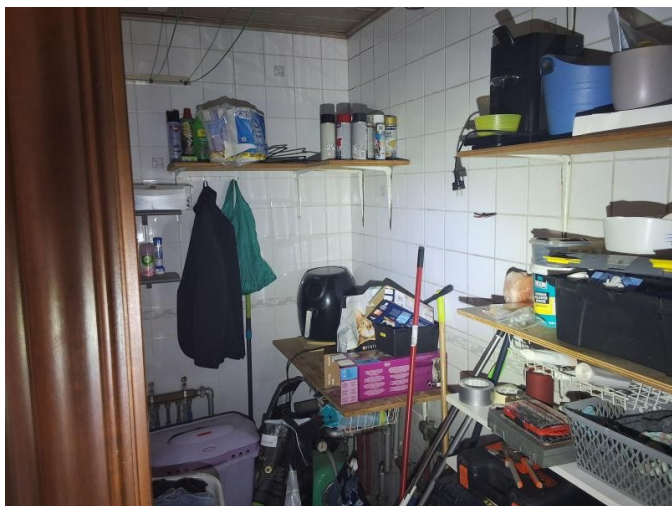
Vrije foto

Binnenwanden en/of plafonds afgewerkt met een intacte laag faiencetegels zonder zichtbare beschadigingen. Inspectie van de onderliggende lijmlaag of tegels zelf is niet mogelijk zonder uitbreiding naar een destructief onderzoek.

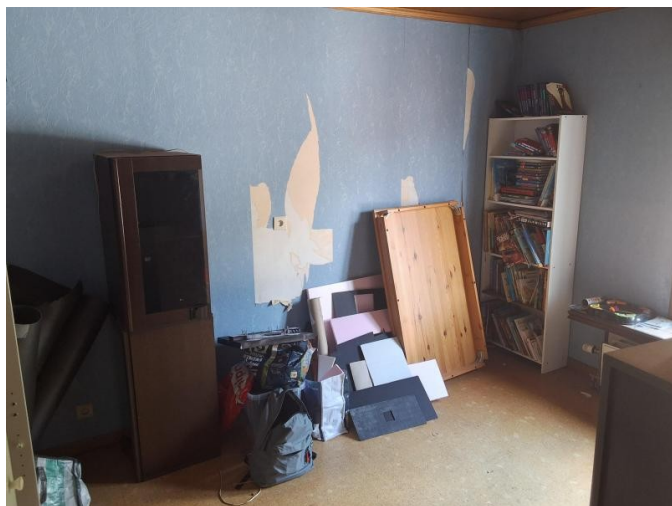
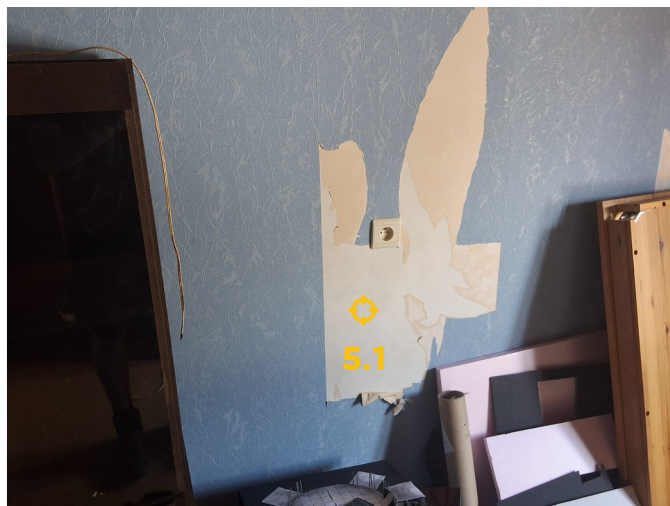
## Fiche 5: Pleisterwerk wanden

### Conclusie

Geen asbest

| # | Type | Referentie | Resultaat |
|---|---|---|---|
| 5.1 | Mengmonster | 1 | Geen asbest |

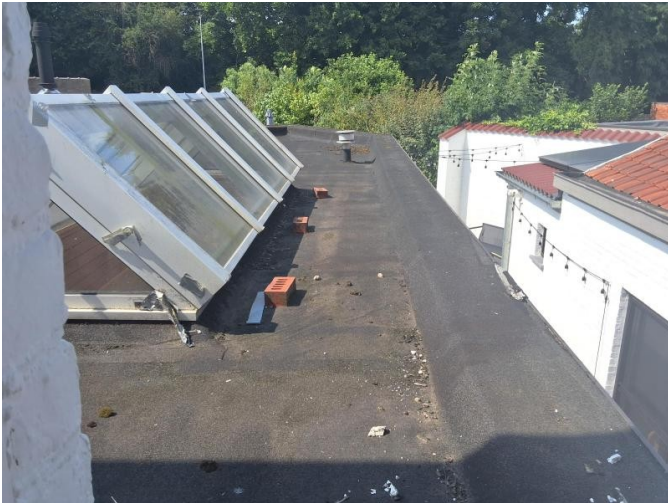
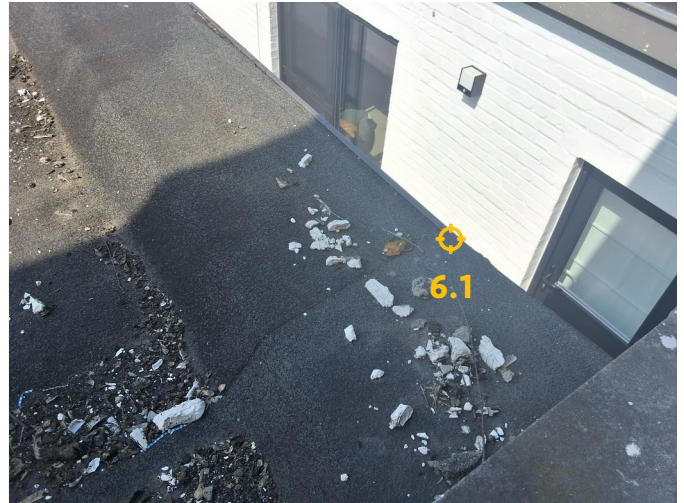
## Fiche 6: Roofing

## Conclusie

Geen asbest

| # | Type | Referentie | Resultaat |
|---|---|---|---|
| 6.1 | Puntmonster | 2 | Geen asbest |
