# Asbestinventarisatetest

Serrenstraat 6, 3051 Oud-Heverlee

Attestnummer : 20250805-000345.000

Uitgegeven op : 05.08.2025

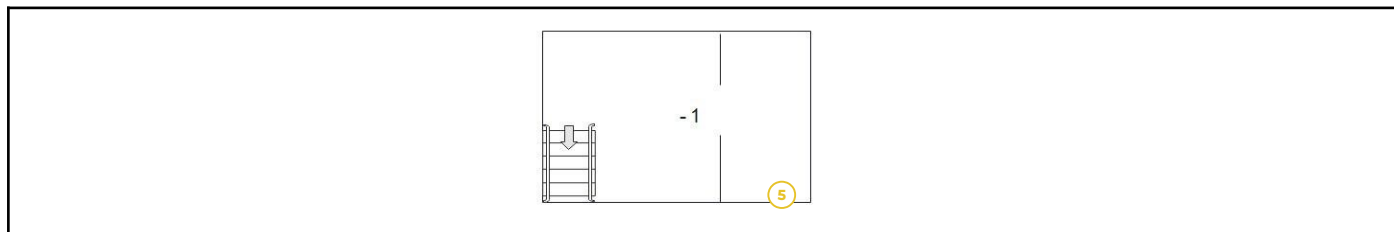
## Plan 1.1: kelder

| Beschrijving | Type | Actie |
|---|---|---|
| 5. Bakeliet elektrische infrastructuur | Asbestmateriaal | Zorgvuldig beheren |

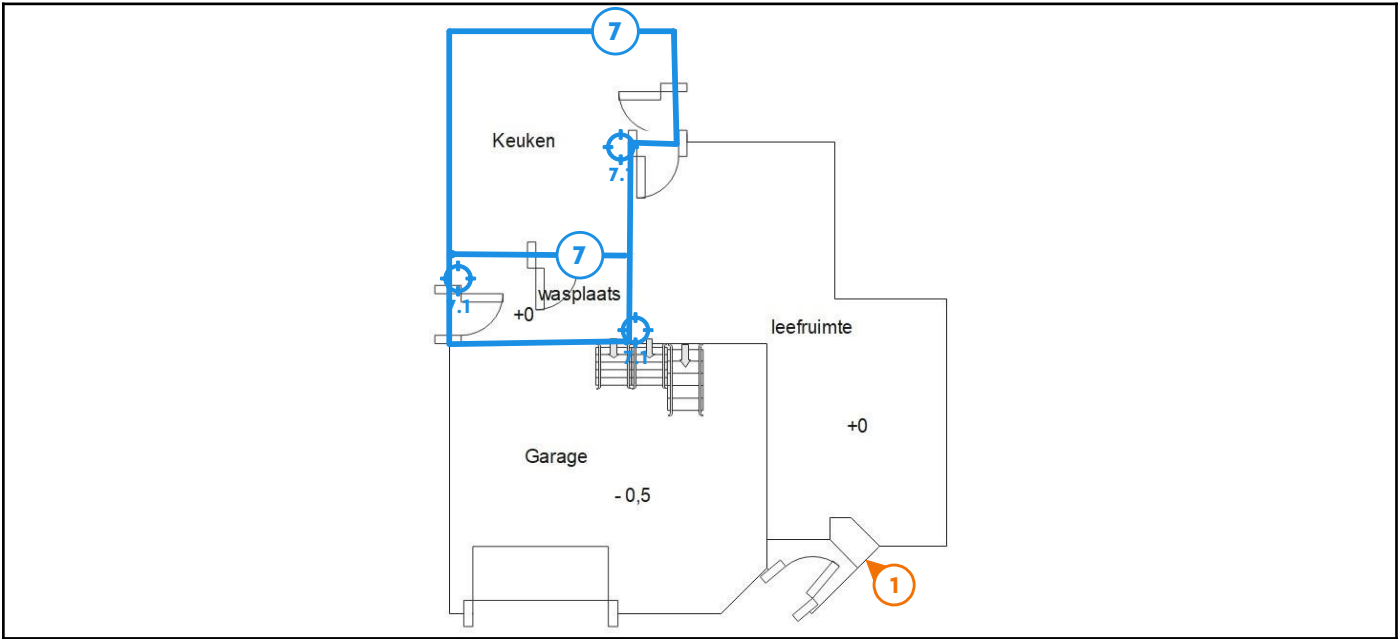
## Plan 1.2: gelijkvloers (muren)

| Beschrijving | Type | Actie |
|---|---|---|
| 1. ventilatiekanaal | Asbestmateriaal | Verwijderen |

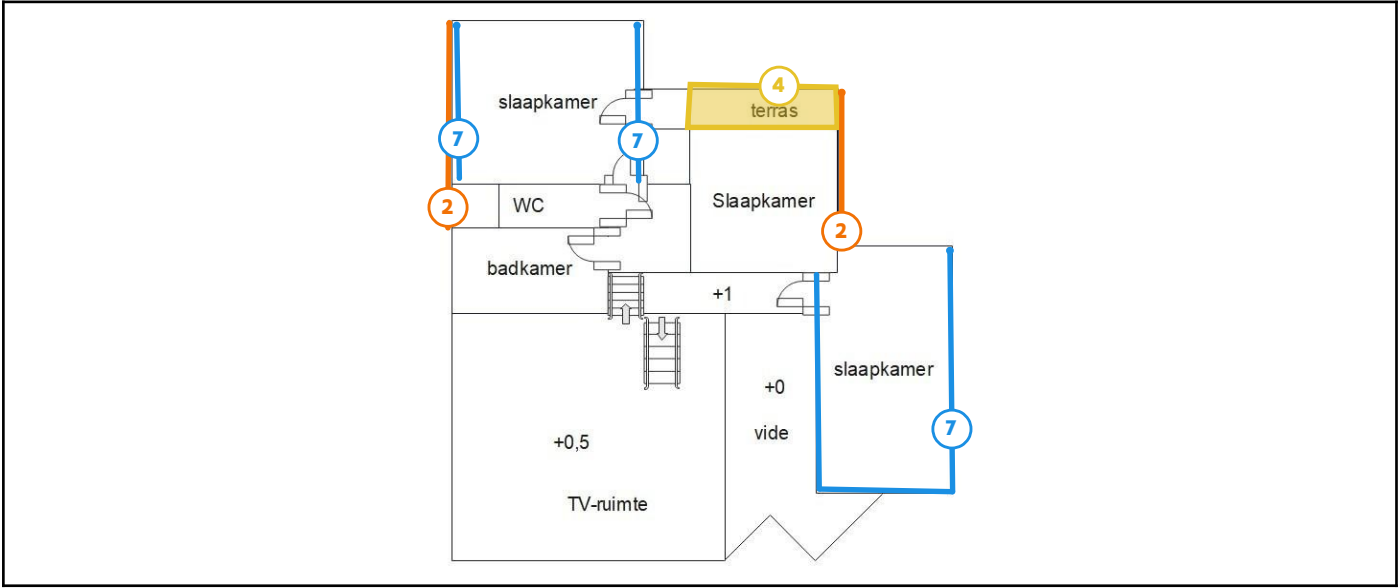
# Plan 1.4: eerste verdieping (muren)

| Beschrijving | Type | Actie |
|---|---|---|
| 2. Leien zijgevel | Asbestmateriaal | Verwijderen |
| 4. Bitumen Terras | Asbestmateriaal | Zorgvuldig beheren |

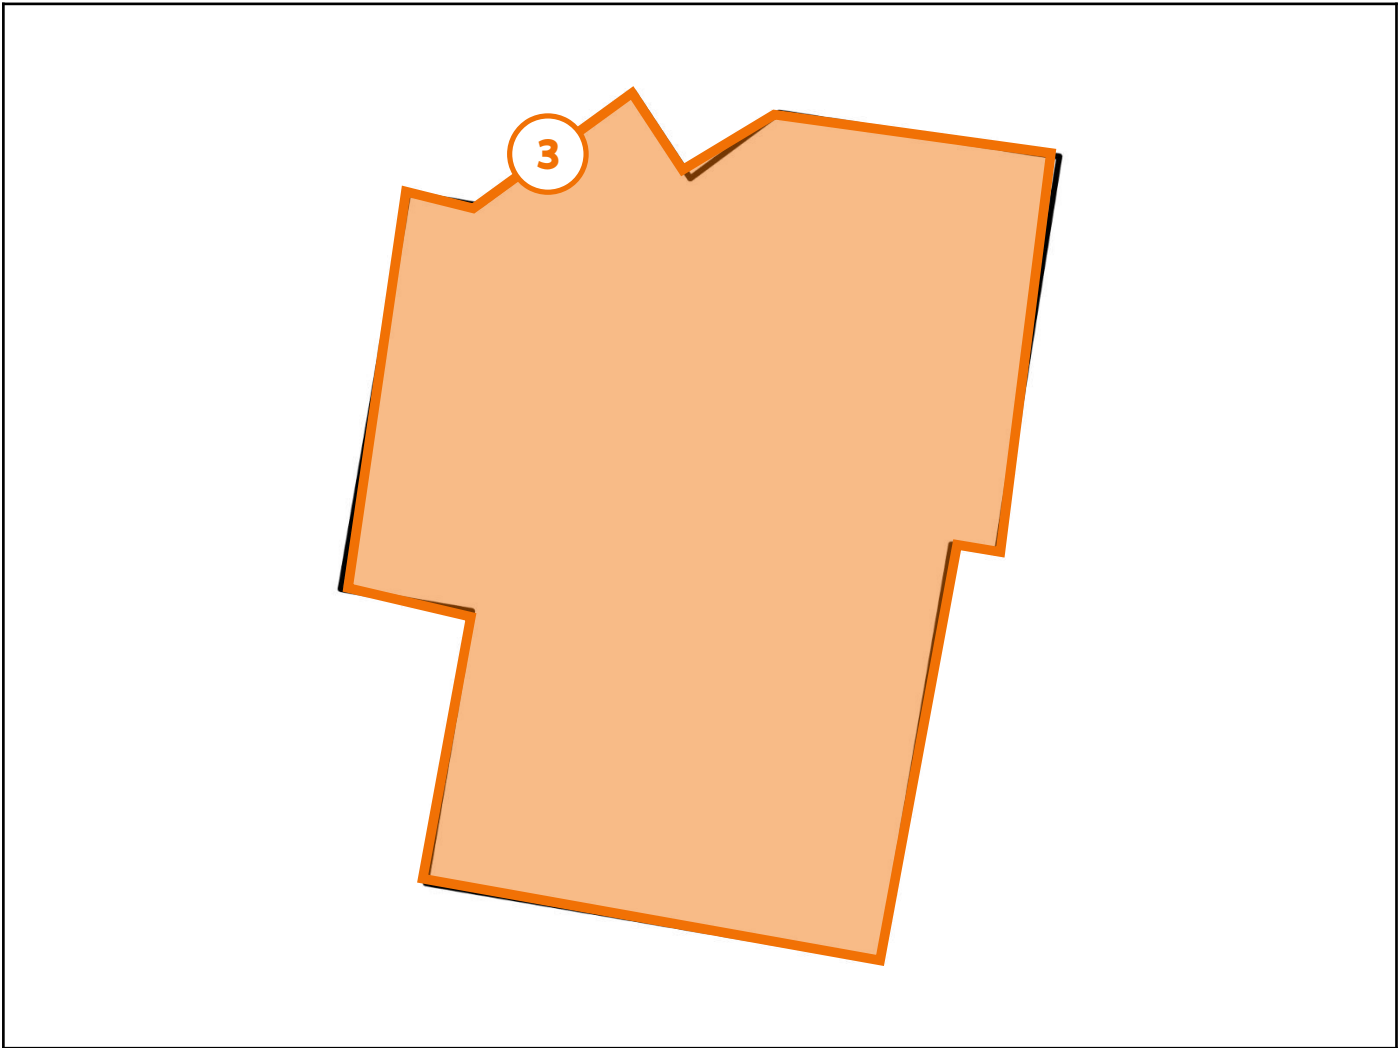
# Plan 1.6: Dakplan

| Beschrijving | Type | Actie |
|---|---|---|
| 3. Leien dak | Asbestmateriaal | Verwijderen |

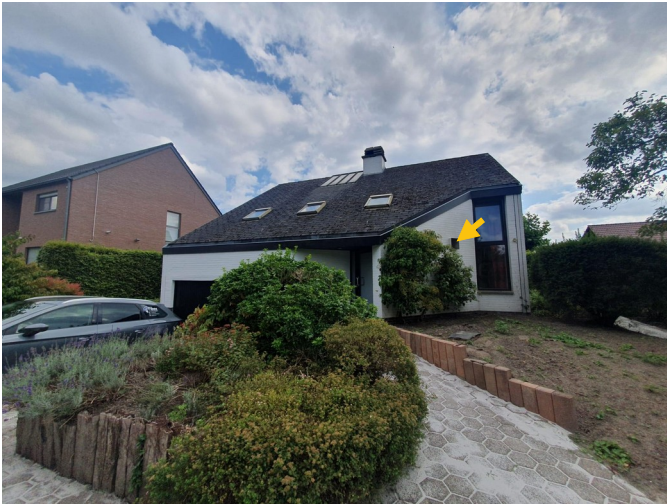
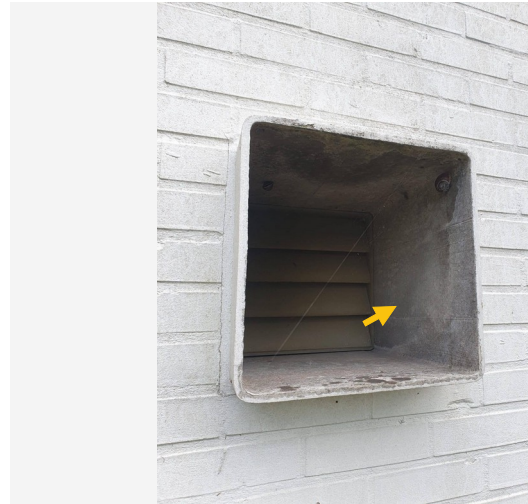
Het asbestmateriaal valt onder de mijlpaal van 2040.

| Eindbeoordeling materiaalrisico | Verhoogd materiaalrisico en/of verhoogde kans op vezelvrijgave |

| Asbestsoort (vezeltype) | Crocidoliet aanwezig |
| Toestand van het materiaal | Matig beschadigd, matig verweerd |

| Beschrijving | ventilatiekanaal |

Verwijderen

- Zorg voor een veilig beheer. Vermijd het beschadigen van het asbestmateriaal. Controleer de toestand jaarlijks op wijzigingen.

- Eenvoudige handelingen: mag via doe-het-zelf of door werknemer(s) met opleidingsattest eenvoudige handelingen  
Bevindt het asbest zich buiten uw woning of gebouw? Dan mag u de volgende toepassingen zelf wegnemen:
  - hechtgebonden asbest dat niet beschadigd is;
  - hechtgebonden asbest dat wel beschadigd is en waarbij er vrije asbestvezels zichtbaar zijn.Een beschadigde asbesttoepassing of asbest in slechte staat kan makkelijk verder breken of vergruizen. Er komen dan schadelijke asbestvezels vrij die ingeademd kunnen worden.  
U mag enkel beschadigd of verweerd asbest verwijderen indien:
  - er niemand anders in de buurt is;

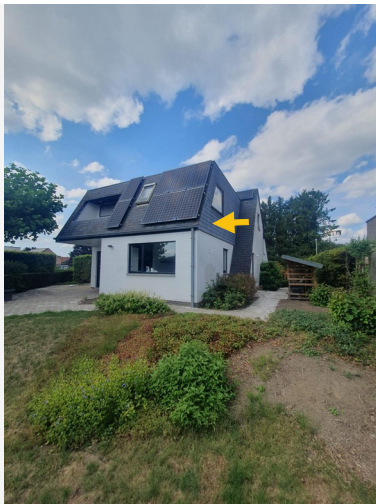
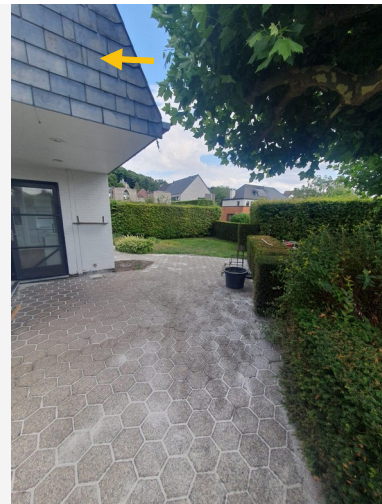
Het asbestmateriaal valt onder de mijlpaal van 2034.

| Eindbeoordeling materiaalrisico | Verhoogd materiaalrisico en/of verhoogde kans op vezelvrijgave |

| Asbestsoort (vezeltype) | Crocidoliet aanwezig |
| Toestand van het materiaal | Matig beschadigd, matig verweerd |

| Beschrijving | Leien zijgevel |

Verwijderen

- Zorg voor een veilig beheer. Vermijd het beschadigen van het asbestmateriaal. Controleer de toestand jaarlijks op wijzigingen.

- Eenvoudige handelingen: mag via doe-het-zelf of door werknemer(s) met opleidingsattest eenvoudige handelingen  
Bevindt het asbest zich buiten uw woning of gebouw? Dan mag u de volgende toepassingen zelf wegnemen:
  - hechtgebonden asbest dat niet beschadigd is;
  - hechtgebonden asbest dat wel beschadigd is en waarbij er vrije asbestvezels zichtbaar zijn.Een beschadigde asbesttoepassing of asbest in slechte staat kan makkelijk verder breken of vergruizen. Er komen dan schadelijke asbestvezels vrij die ingeademd kunnen worden.  
U mag enkel beschadigd of verweerd asbest verwijderen indien:
  - er niemand anders in de buurt is;

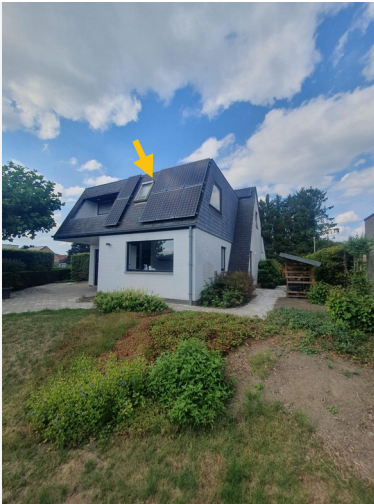
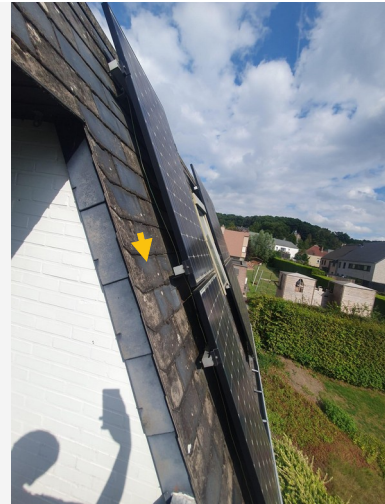
Het asbestmateriaal valt onder de mijlpaal van 2034.

| Eindbeoordeling materiaalrisico | Verhoogd materiaalrisico en/of verhoogde kans op vezelvrijgave |

| Asbestsoort (vezeltype) | Crocidoliet aanwezig |
| Toestand van het materiaal | Matig beschadigd, matig verweerd |

| Beschrijving | Leien dak |

Verwijderen

- Zorg voor een veilig beheer. Vermijd het beschadigen van het asbestmateriaal. Controleer de toestand jaarlijks op wijzigingen.

- Eenvoudige handelingen: mag via doe-het-zelf of door werknemer(s) met opleidingsattest eenvoudige handelingen  
Bevindt het asbest zich buiten uw woning of gebouw? Dan mag u de volgende toepassingen zelf wegnemen:

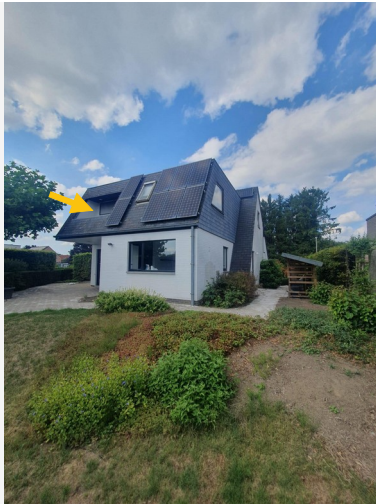
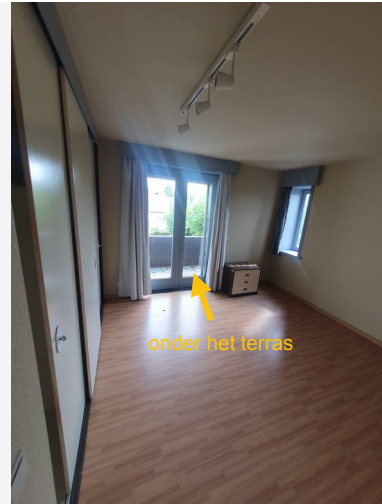
Het asbestmateriaal valt onder de mijlpaal van 2040.

| Eindbeoordeling materiaalrisico | Zeer laag materiaalrisico en/of zeer lage kans op vezelvrijgave |

| Toestand van het materiaal | Onbeschadigd, niet verweerd |

| Beschrijving | Bitumen Terras |

Zorgvuldig beheren

- Zorg voor een veilig beheer. Vermijd het beschadigen van het asbestmateriaal. Controleer de toestand jaarlijks op wijzigingen.
- Voer bijkomende staalname(s) uit.
- Er werd geen staal genomen van de toepassing, indien deze in de toekomst verwijderd wordt is het aangeraden een staal te nemen alvorens deze te verwijderen.

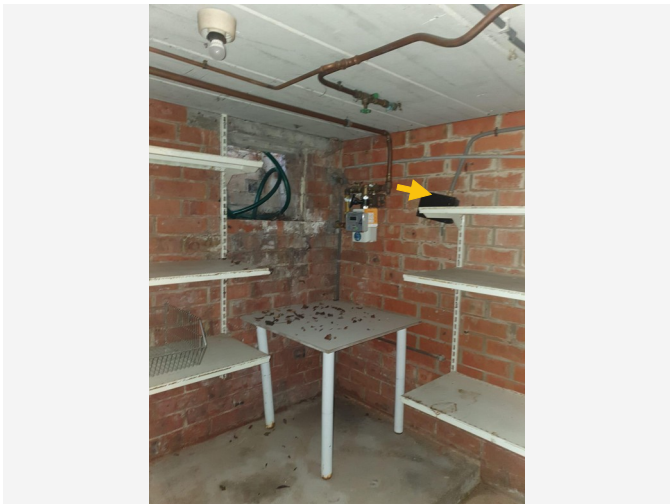
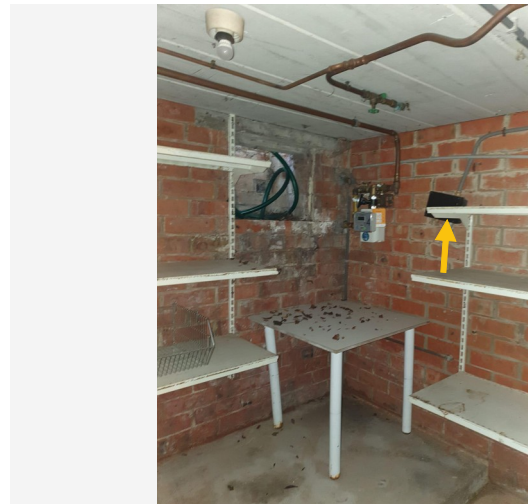
Het asbestmateriaal valt onder de mijlpaal van 2040.

| Eindbeoordeling materiaalisico | Laag materiaalisico en/of verlaagde kans op vezelvrijgave |

| Asbestsoort (vezeltype) | Crocidoliet aanwezig |
| Toestand van het materiaal | Onbeschadigd, niet verweerd |

| Beschrijving | Bakeliet elektrische infrastructuur |

Zorgvuldig beheren

- Zorg voor een veilig beheer. Vermijd het beschadigen van het asbestmateriaal. Controleer de toestand jaarlijks op wijzigingen.

- Eenvoudige handelingen: mag via doe-het-zelf of door werknemer(s) met opleidingsattest eenvoudige handelingen  
In binnenruimtes mag u alleen hechtgebonden asbest verwijderen dat niet beschadigd is. Dat betekent dat het materiaal volledig intact is en er geen vrije asbestvezels zichtbaar zijn.

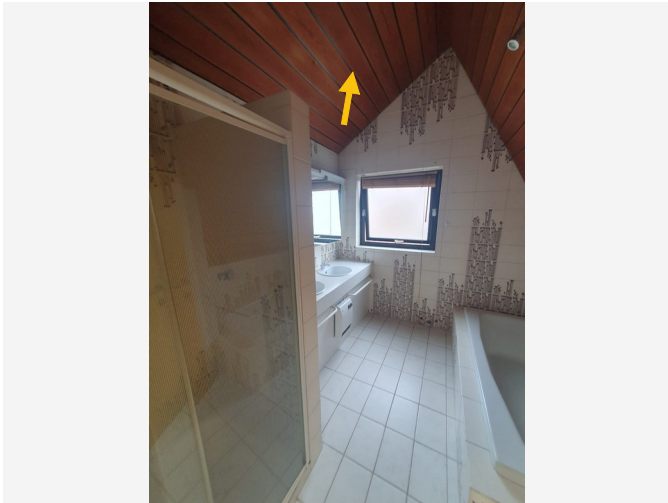
Vrije foto

De aangeduide plafonds betreffen verlaagde plafonds. Aangezien dit een niet-destructief onderzoek betreft, is er niet onderzocht wat er zich mogelijks achter dit verlaagd plafond bevindt. Het is dus aangewezen om bijkomend onderzoek uit te voeren bij werken.

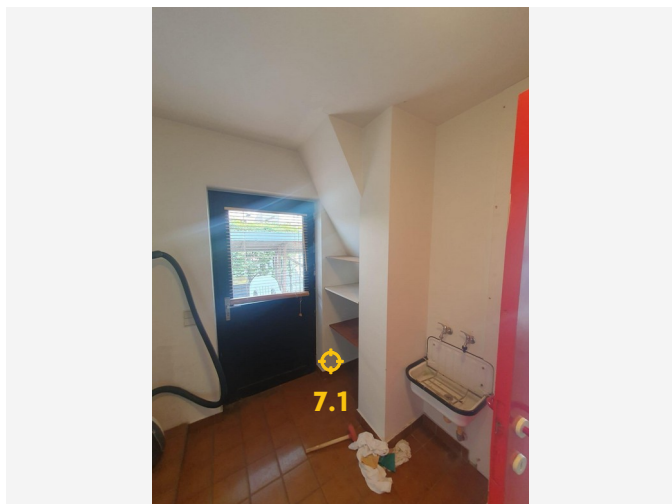
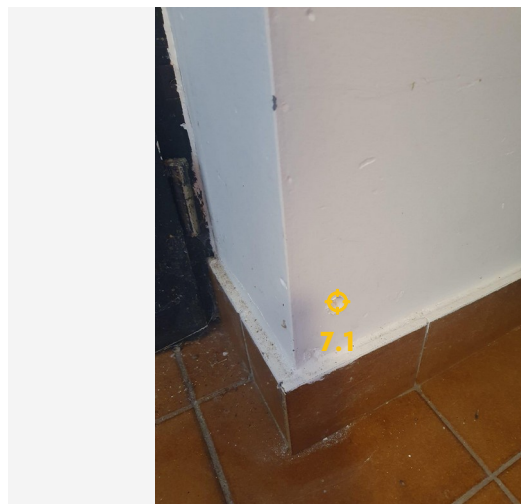
## Fiche 7: Pleisterwerk muren

Geen asbest

| # | Type | Referentie | Resultaat |
|---|---|---|---|
| 7.1 | Mengmonster | 300725A3.1 | Geen asbest |

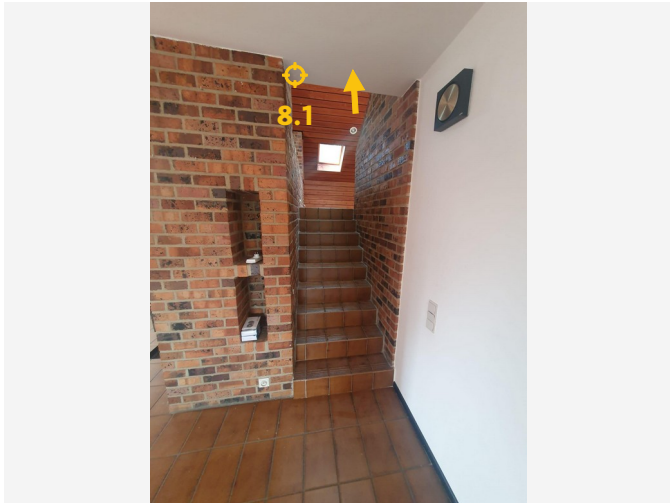
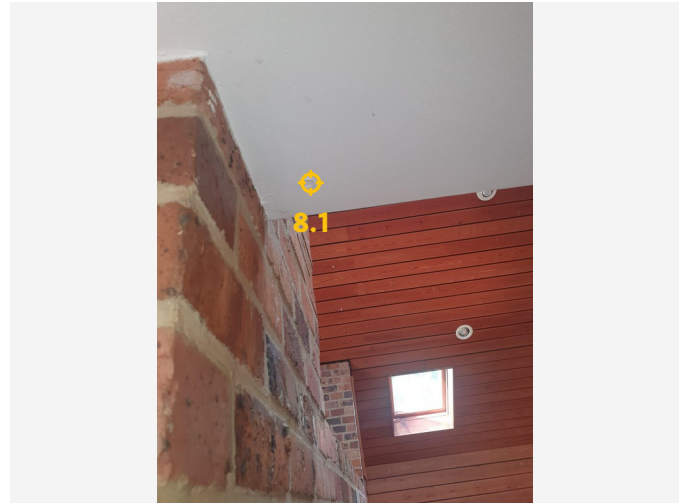
## Fiche 8: Pleisterwerk Plafonds

Geen asbest

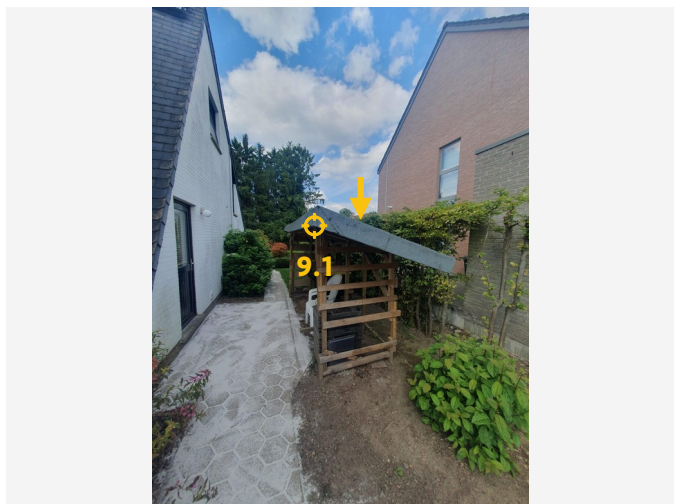
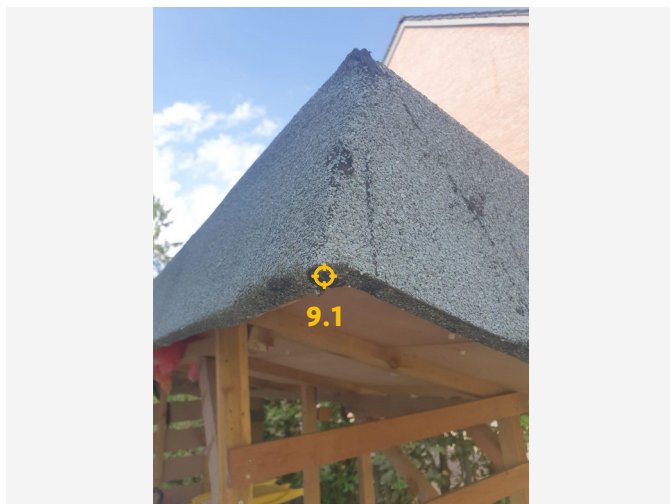
## Fiche 9: Roofing Overdekte opslag

Geen asbest
