# Asbestinventarisatetest

Oude Bergstraat 12, 2861 Sint-Katelijne-Waver

Attestnummer : 20250716-000286.000

**Niet-asbestveilig**

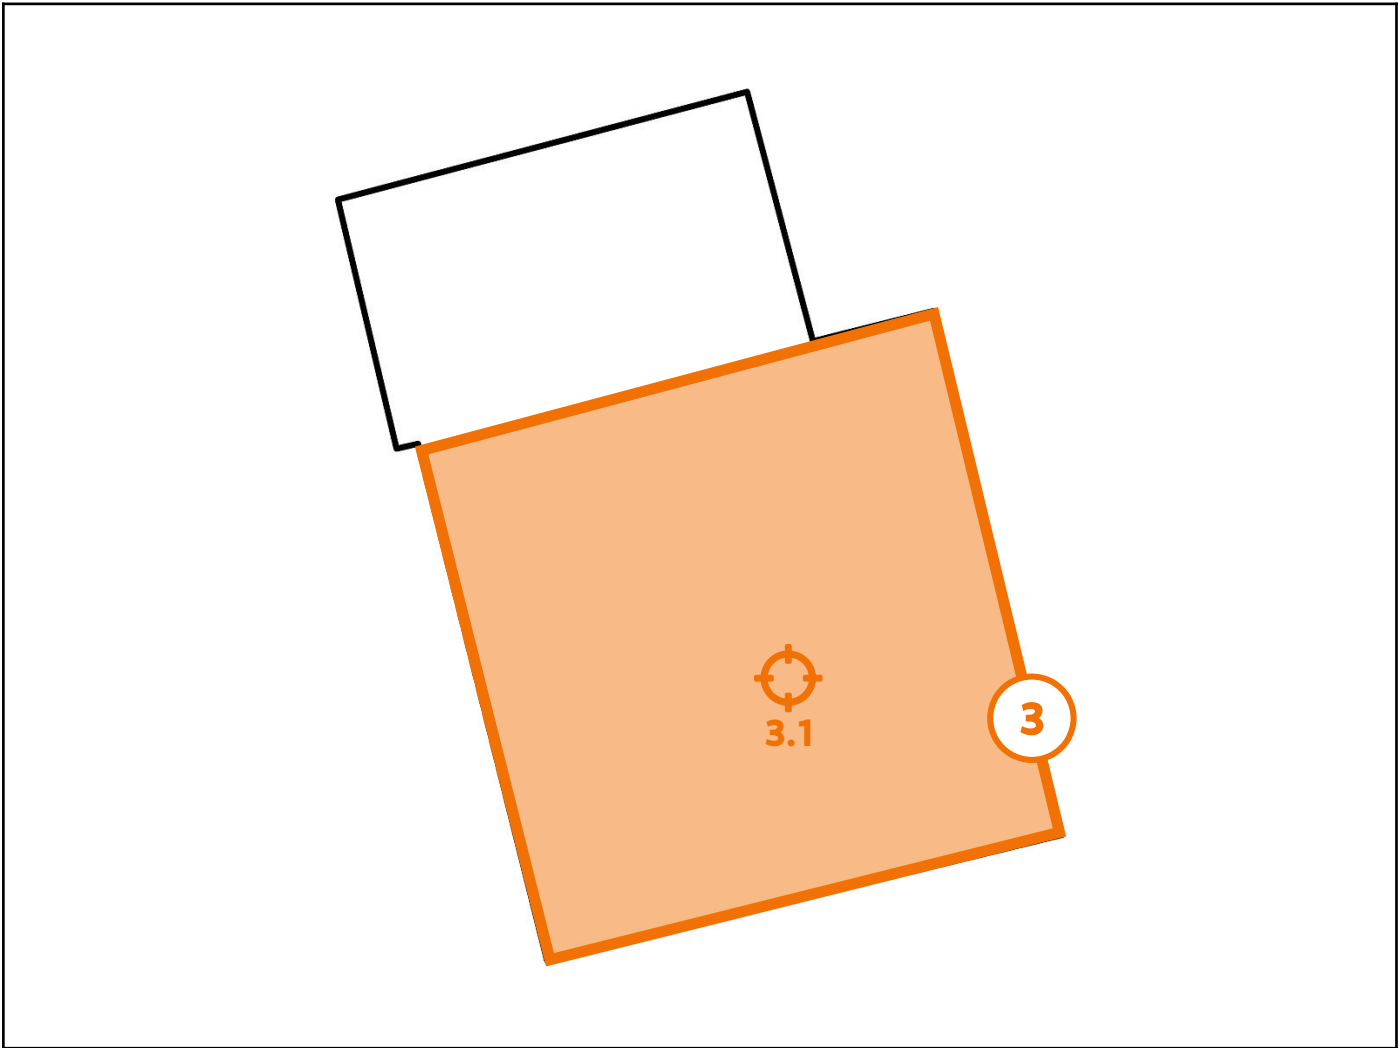
# Plan 1.1: Hoofdgebouw plan

| Beschrijving | Type | Actie |
|---|---|---|
| 3. Onderdakplaat | Asbestmateriaal | Verwijderen |

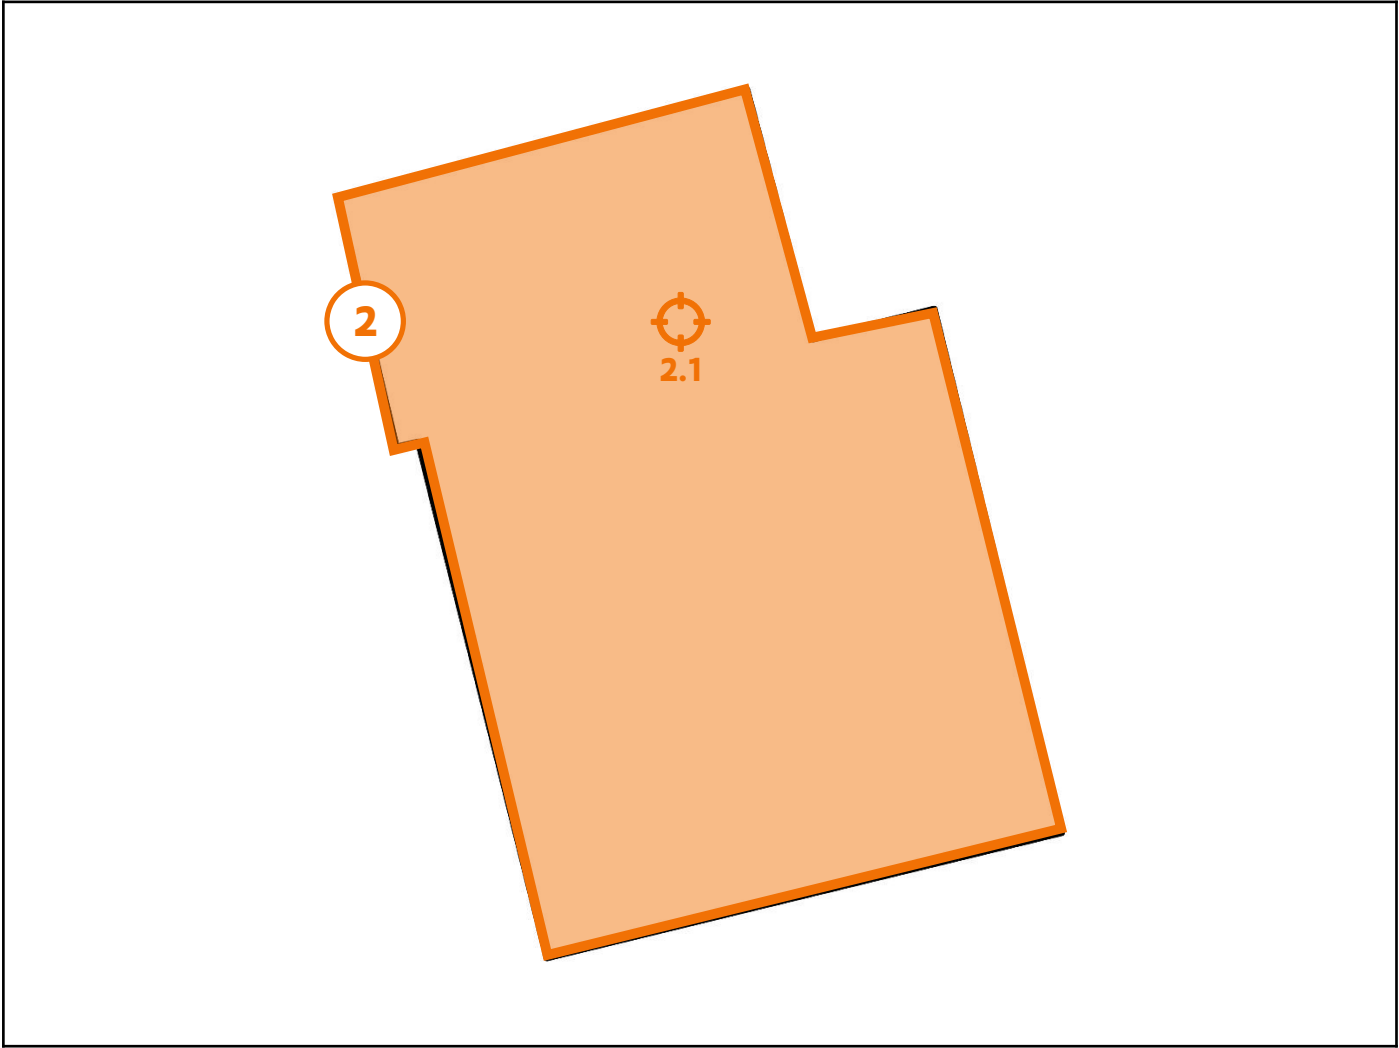
# Plan 1.2: Hoofdgebouw plan

| Beschrijving | Type | Actie |
|---|---|---|
| 2. Dakleien | Asbestmateriaal | Verwijderen |

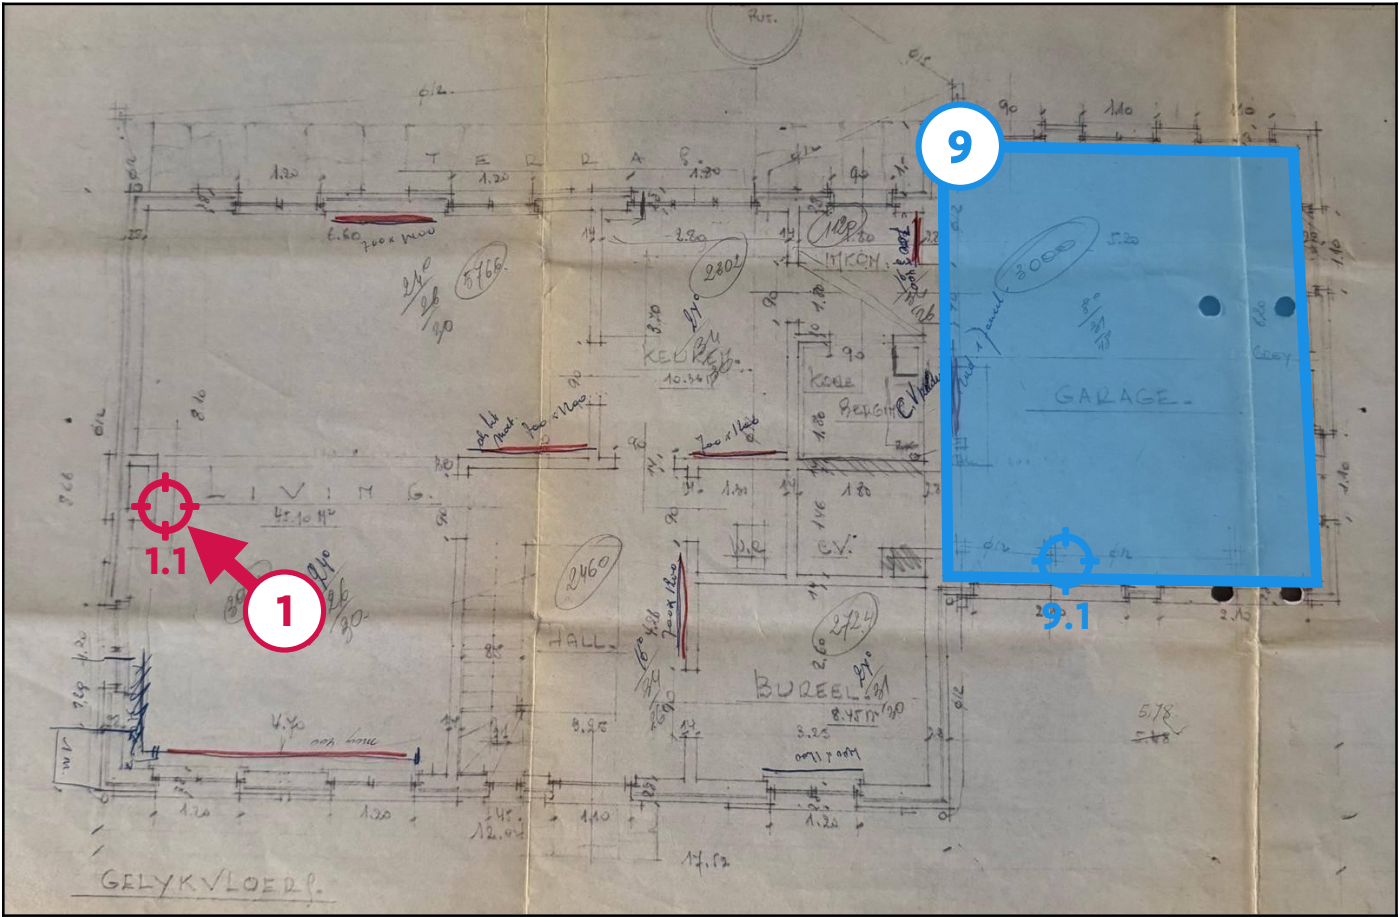
# Plan 1.7: Gelijkvloers

| Beschrijving | Type | Actie |
|---|---|---|
| 1. Afdichtingskoord kachel | Asbestmateriaal | Dringend verwijderen |

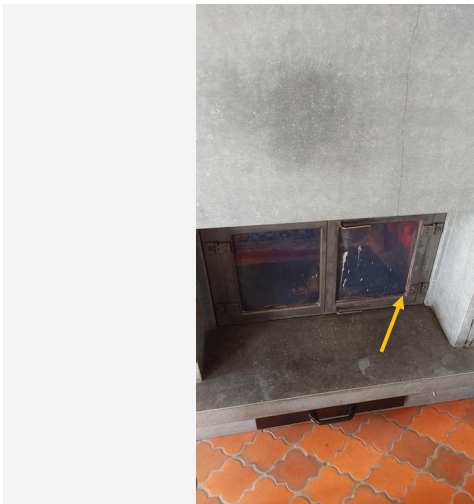
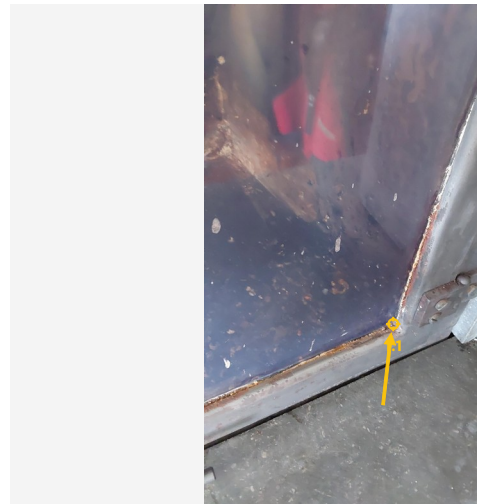
Het asbestmateriaal valt onder de mijlpaal van 2034.

| Eindbeoordeling materiaalrisico | Hoog materiaalrisico en/of hoge kans op vezelvrijgave |

| Gebondenheid | Categorie 3: niet-hechtgebonden met weinig of geen matrix |
| Asbestsoort (vezeltype) | Alleen chrysotiel |
| Asbestconcentratie | Hoog ( $\geq 50\%$ ) |
| Toestand van het materiaal | Matig beschadigd, matig verweerd |

| # | Type | Referentie | Resultaat |
|---|---|---|---|
| 1.1 | Puntmonster | Mm05 | Chrysotiel |

**Dringend verwijderen**

- Verwijder dit asbestmateriaal zo snel mogelijk. Volg de toestand goed op.

- Hermetische zone (erkend asbestverwijderaar)  
EH opgeleid personeel 8u basis asbest Bij het verwijderen van asbestkoord komt relatief stof vrij , deze kan best verwijderd worden met extra fixatiemiddel en puntafzuiging dmv een stofzuiger met absoluut filter. Asbestkoord behoort tot losgebonden asbestafval en dient selectief naar een erkend verwerkingsbedrijf afgevoerd te worden. (kan niet aangeboden worden op een containerpark) Alle werknemer(s) moeten wel beschikken over een opleidingsattest eenvoudige handelingen 8u. Zie ook link Zie <https://ovam.vlaanderen.be/wie-mag-wat-verwijderen> <https://ovam.vlaanderen.be/voorzorgsmaatregelen-bij-asbestverwijdering> methodiek verwijderingsmethododes worden achteraan in het attest verder toegelicht

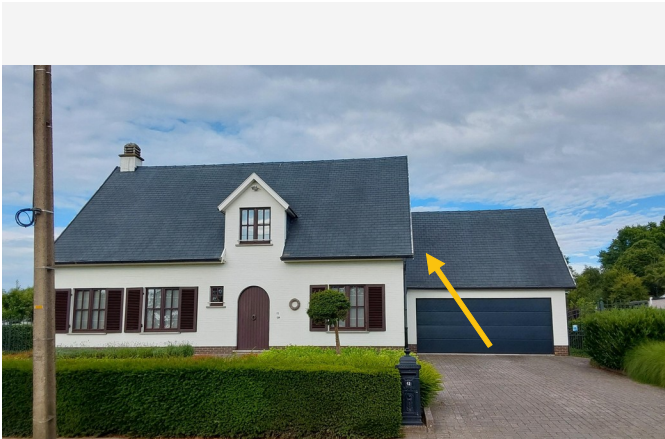
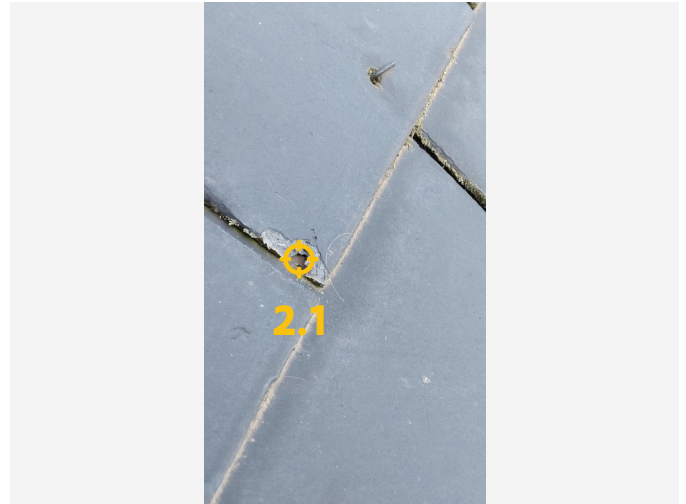
Het asbestmateriaal valt onder de mijlpaal van 2034.

| Eindbeoordeling materiaalrisico | Verhoogd materiaalrisico en/of verhoogde kans op vezelvrijgave |

| Asbestsoort (vezeltype) | Crocidoliet aanwezig |
| Toestand van het materiaal | Matig beschadigd, matig verweerd |

| # | Type | Referentie | Resultaat |
|---|---|---|---|
| 2.1 | Puntmonster | Mm04 | Crocidoliet, Chrysotiel |

Verwijderen

- Verwijder dit asbestmateriaal zo snel mogelijk. Volg de toestand goed op.

- Eenvoudige handelingen: mag via doe-het-zelf of door werknemer(s) met opleidingsattest eenvoudige handelingen  
Eenvoudige handelingen: enkel door opgeleid personeel moeten over een attest van eenvoudige handelingen beschikken, jaarlijks 8 u opleiding. De asbesttoepassing kan via eenvoudige handelingen verwijderd worden met de nodige persoonsbeschermingsmiddelen zoals FFP3 mondkap en handschoenen. Fixeer het materiaal Vervolgens rustig verwijderen en in een speciale asbestzak zetten en laten ophalen door een asbest gecertificeerde ophaler. Zie ook link Zie <https://ovam.vlaanderen.be/wie-mag-wat-verwijderen>  
<https://ovam.vlaanderen.be/voorzorgsmaatregelen-bij-asbestverwijdering> methodiek verwijderingsmethodes worden achteraan in het attest verder toegelicht

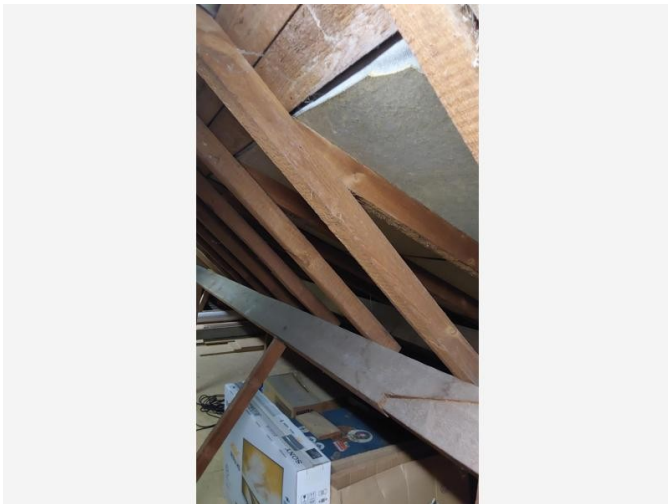
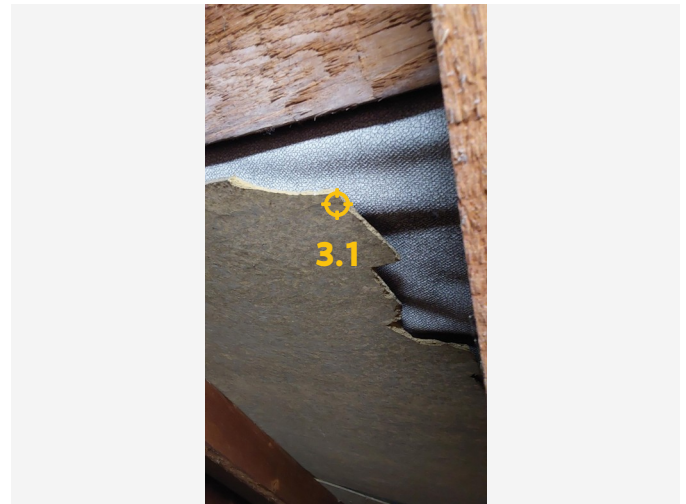
Het asbestmateriaal valt onder de mijlpaal van 2040.

| Eindbeoordeling materiaalrisico | Verhoogd materiaalrisico en/of verhoogde kans op vezelvrijgave |

| Asbestsoort (vezeltype) | Crocidoliet aanwezig |
| Toestand van het materiaal | Licht beschadigd, licht verweerd. Intact calciumsilicaatmateriaal of categorie III 'gebondenheid' |

| # | Type | Referentie | Resultaat |
|---|---|---|---|
| 3.1 | Puntmonster | Mm03 | Crocidoliet, Chrysotiel |

Verwijderen

- Scherm in afwachting van verwijdering het asbestmateriaal af van luchtstromingen en verstoring: bijvoorbeeld door het te verpakken, te fixeren, af te dekken, signalisatie - afbakening aan te brengen, ...
- Verwijder dit asbestmateriaal zo snel mogelijk. Volg de toestand goed op.

- Eenvoudige handelingen: mag via doe-het-zelf of door werknemer(s) met opleidingsattest eenvoudige handelingen  
Dek de zoldervloer af met plastic folie . dragen van de nodige beschermingsmiddelen (mondmasker ffp3, handschoenen,tyvec ) Verwijder de dakpannen. Fixeer het plaatmateriaal , de asbesthoudende platen één voor één en in hun geheel verwijderen. Niet gooien, niet breken. Reinig nadien de draagstructuur met vochtige doeken (+stofzuiger met absoluut filter kan niet gehuurd worden dus voor een particulier niet mogelijk .) Alle werknemer(s) moeten wel beschikken over een opleidingsattest eenvoudige handelingen 8u. Een vastgesteld asbesthoudend onderdak mag niet definitief ingesloten worden , dit dient verplicht verwijderd te worden als het bij werken bereikbaar wordt. (vb bij vernieuwen van de dakbedekking onderdak mee verwijderen )

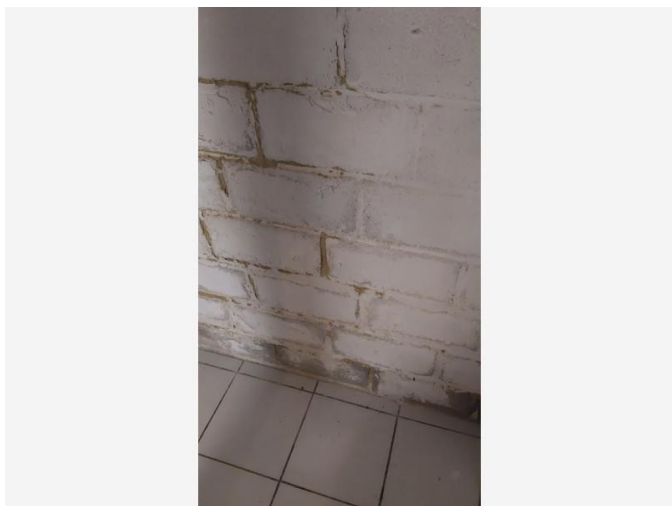
Vrije foto

De wanden in de garage en kelder bestaan uit snelbouwsteen en zijn niet bepleisterd.

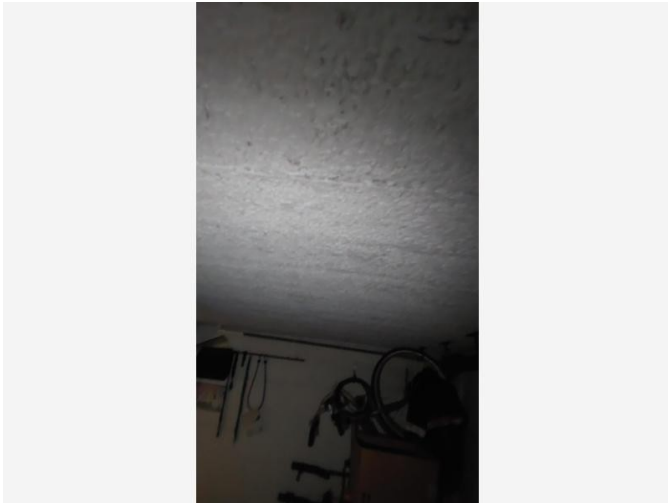
Vrije foto

Het plafond in de garage bestaat uit onafgewerkt beton, niet asbestverdacht.

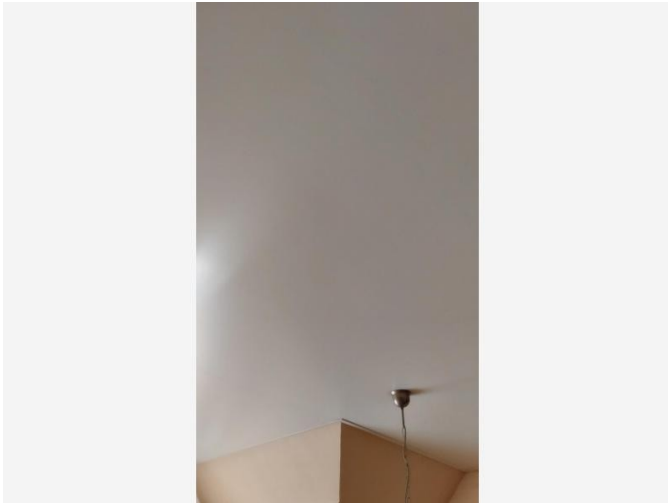
Vrije foto

Het plafond op de eerste verdieping is Deels uitgevoerd als vals plafond (spanplafond) en wordt niet als asbestverdacht beschouwd.

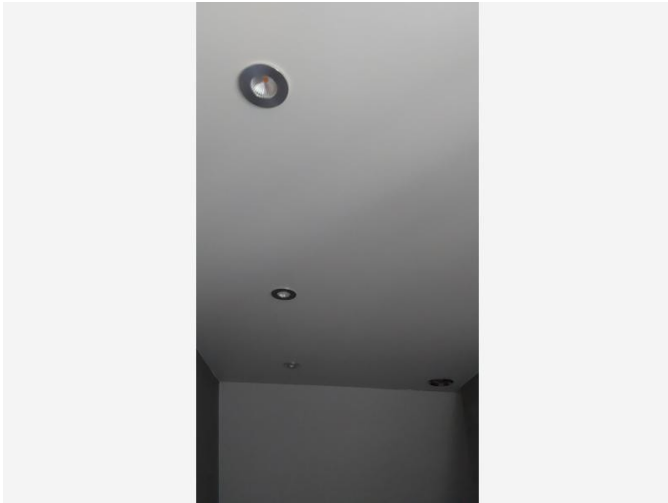
Vrije foto

Het plafond in de badkamer bestaat uit gyprocplaten en wordt niet als asbestverdacht beschouwd.

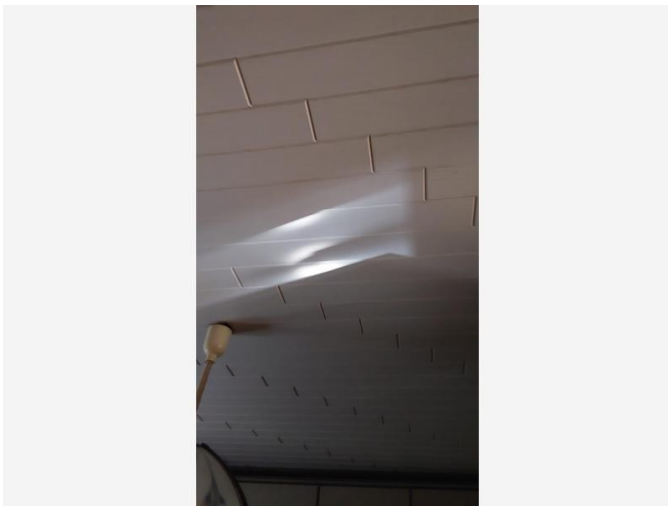
Vrije foto

De plafonds zijn Deels uitgevoerd in houten laminaat en vertonen geen asbestverdachte kenmerken.

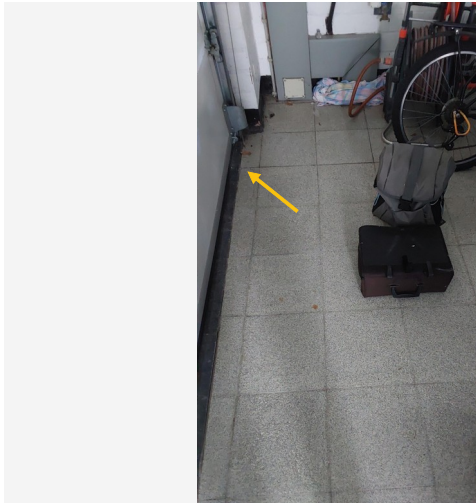
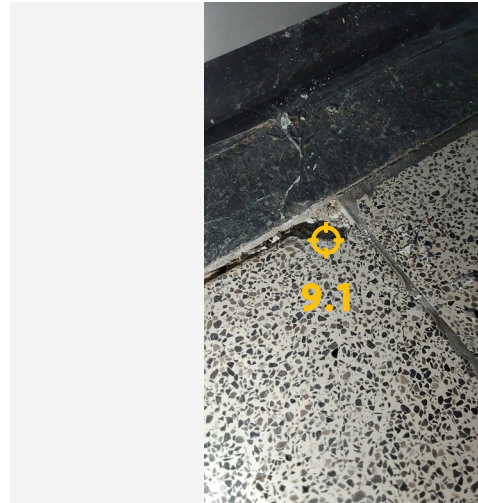
## Fiche 9: Vloer tegels (garage)

Geen asbest

| # | Type | Referentie | Resultaat |
|---|---|---|---|
| 9.1 | Puntmonster | Mm06 | Geen asbest |

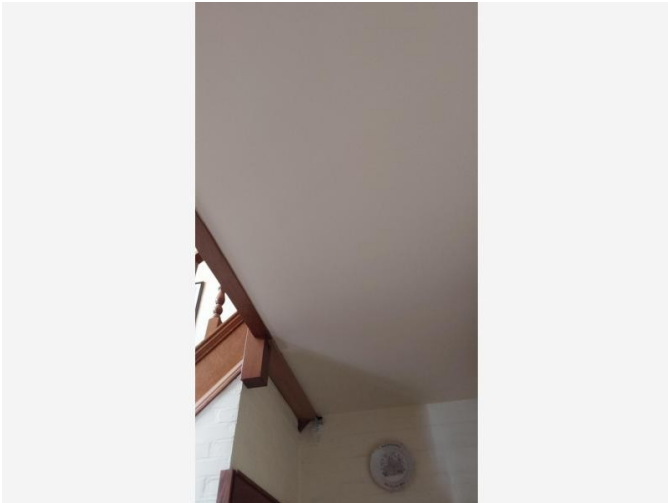
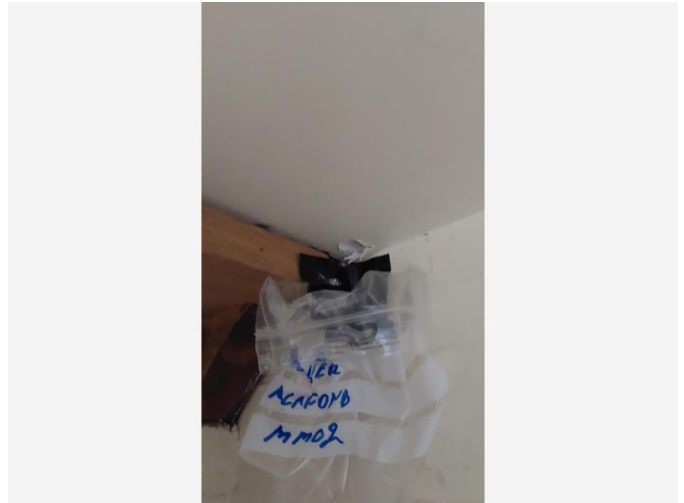
## Fiche 10: Pleister plafond

Geen asbest

| # | Type | Referentie | Resultaat |
|---|---|---|---|
| 10.1 | Mengmonster | Mm02 | Geen asbest |

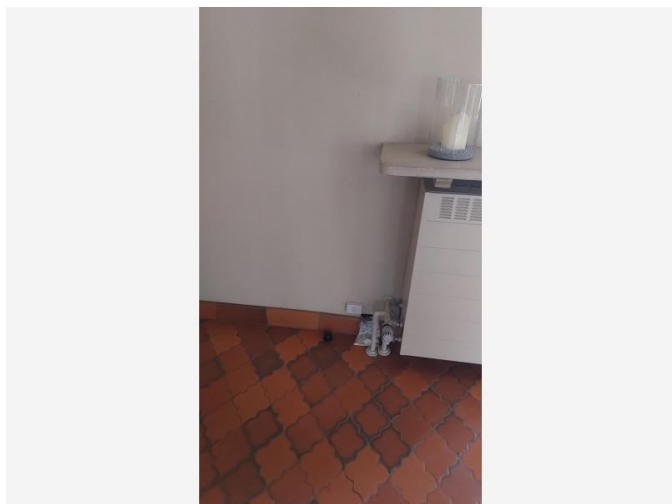
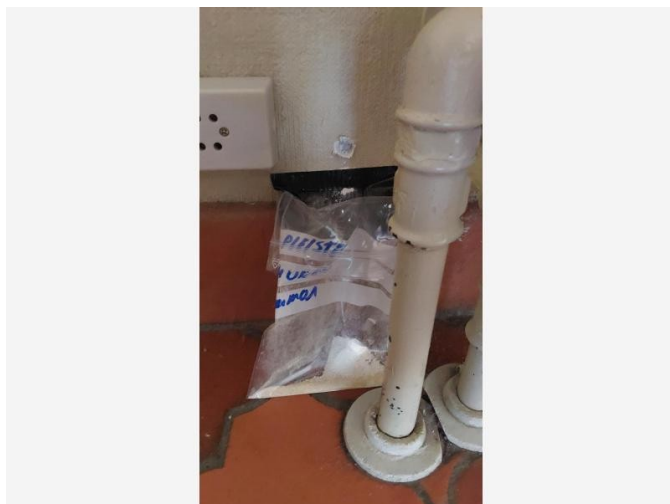
## Fiche 11: Pleister muren

Geen asbest

| # | Type | Referentie | Resultaat |
|---|---|---|---|
| 11.1 | Mengmonster | Mm01 | Geen asbest |
