# Asbestinventarisatetest

Veronicastraat 27, 9000 Gent

Attestnummer : 20250808-000360.000

Uitgegeven op : 08.08.2025

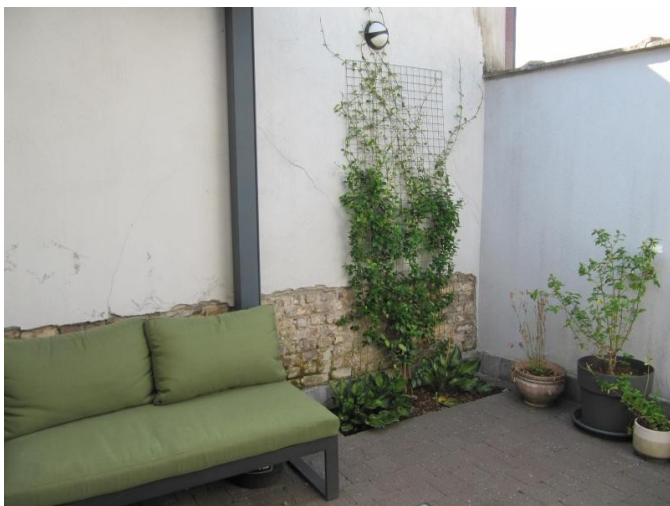
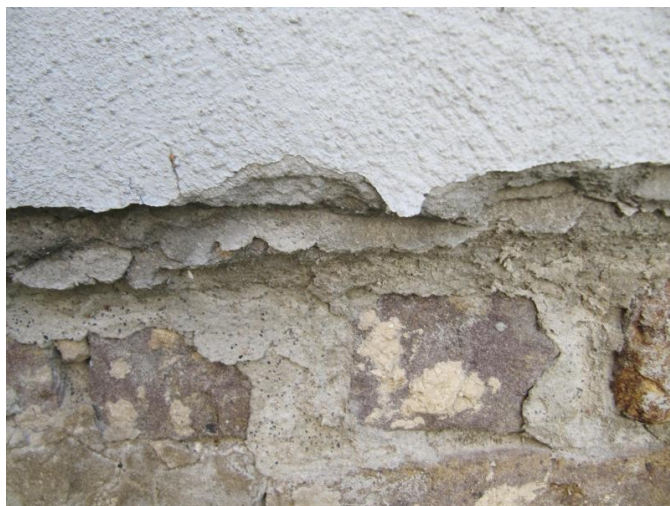
## Fiche 4: Cementen smeerlaag

Geen asbest

| # | Type | Referentie | Resultaat |
|---|---|---|---|
| 4.1 | Puntmonster | MM02 | Geen asbest |

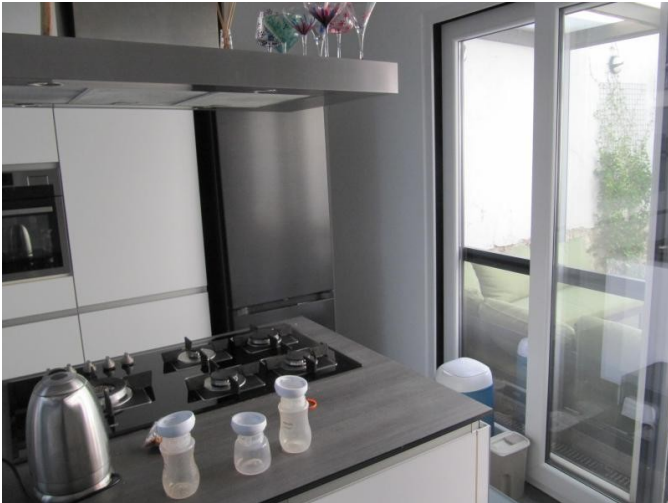
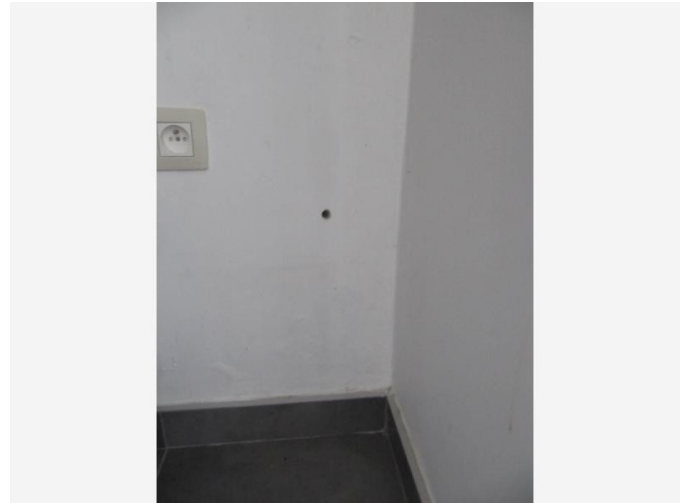
## Fiche 5: Pleisterwerk wanden

Geen asbest

| # | Type | Referentie | Resultaat |
|---|---|---|---|
| 5.1 | Mengmonster | MM01 | Geen asbest |
