Veronicastraat 27, 9000 Gent

Uitgegeven op : **28.08.2025**

# Zone 1: Eengezinswoning

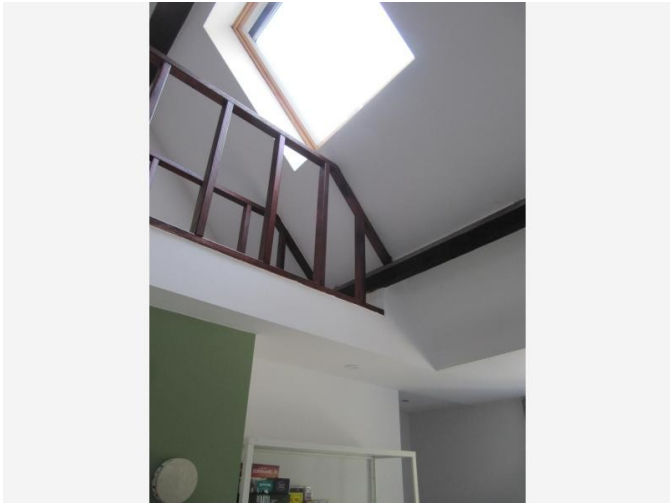
Situeringsfoto

**Reden:** Het te onderzoeken materiaal situeert zich hoger dan 3,50 m te rekenen vanaf een veilige ondergrond

**Uitleg van de asbestdeskundige:** In het kader van een asbestattest voor overdracht (verkoop, schenking), hoeven toepassingen die zich hoger dan 3,5m vanaf een veilige ondergrond situeren, niet onderzocht te worden. Het onderdak dient nog verder onderzocht te worden bij renovatie en/of sloop.

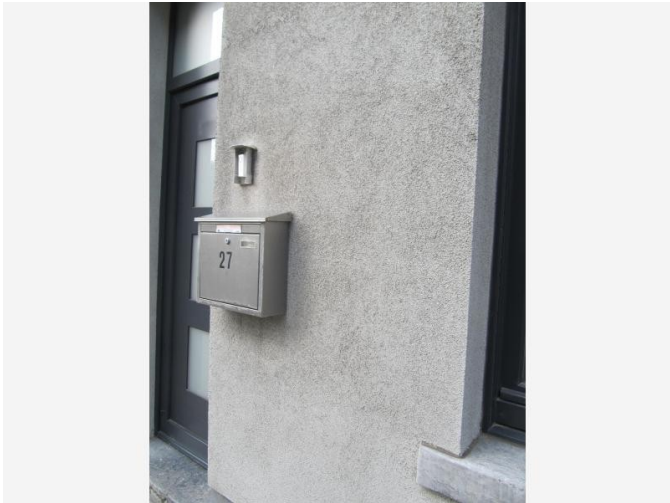
Vrije foto

De voorgevel is gerenoveerd in 2017, situatiefoto van 2009 is toegevoegd als bewijsdocument.

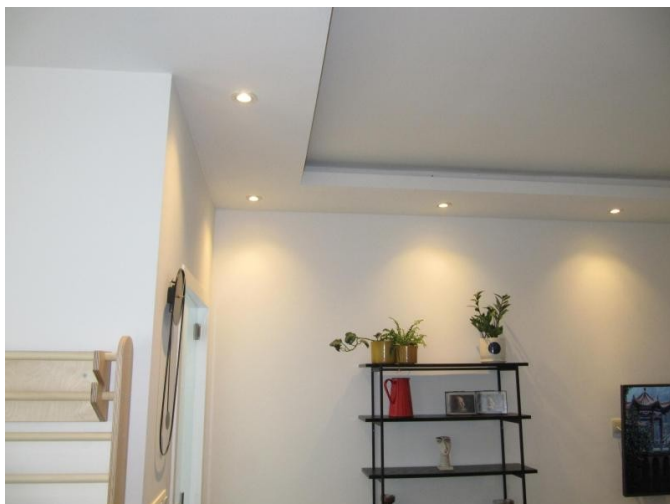
Vrije foto

De plafonds werden afgewerkt met niet-asbestverdachte voorzetpanelen die inspectie van de bedekte structuur (opbouw, pleisterwerk) verhinderen. Onderliggende lagen zijn niet waarneembaar.

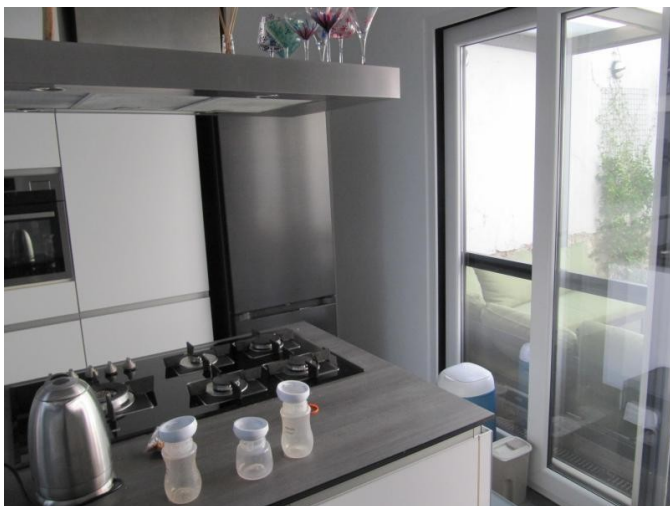
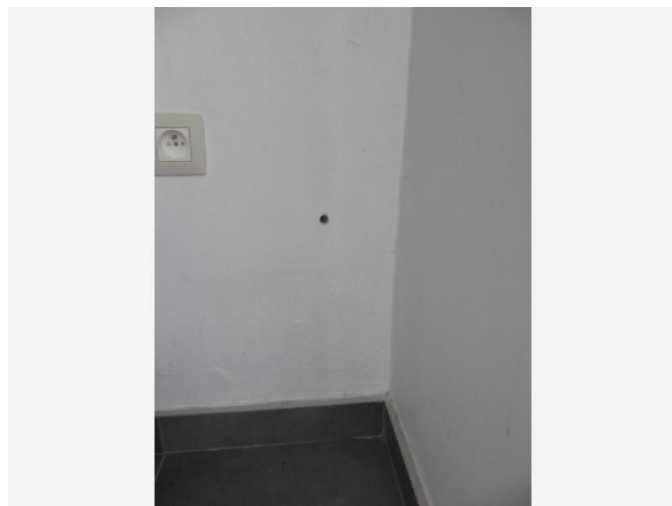
## Fiche 4: Pleisterwerk wanden

Geen asbest

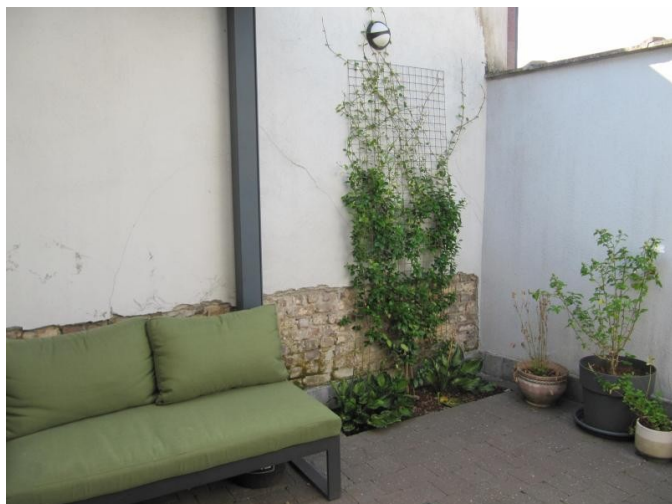
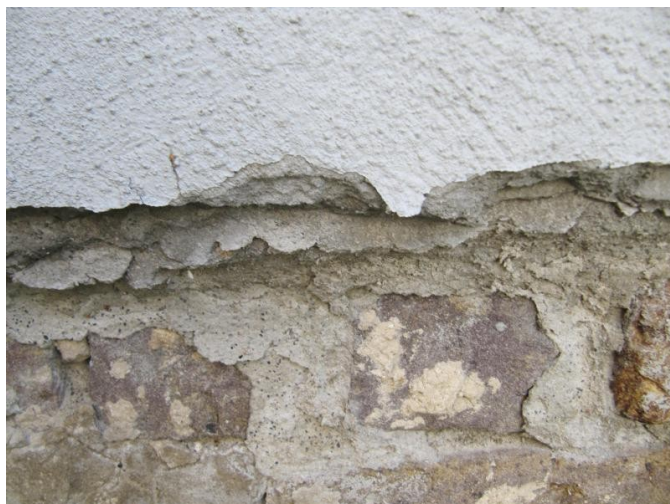
## Fiche 5: Cementen smeerlaag

Geen asbest

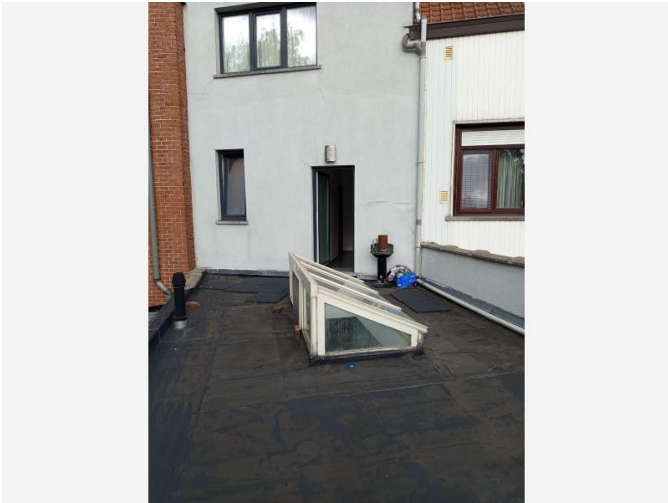
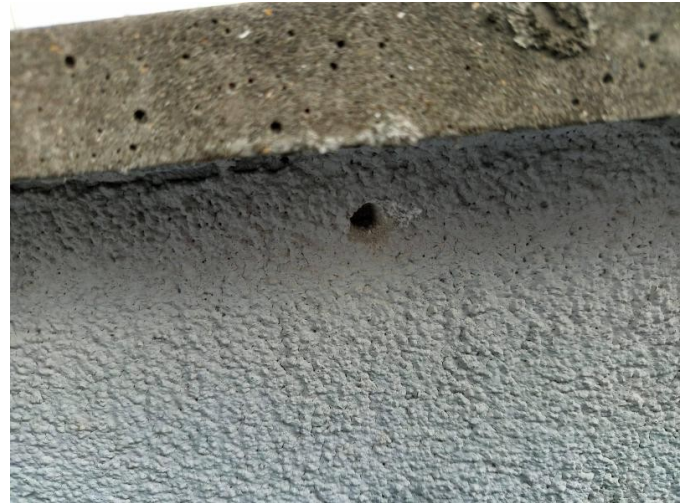
## Fiche 6: Cementen smeerlaag achterzijde woning

Geen asbest
