# Asbestinventarisatetest

Zandstraat 106, 9900 Eeklo

Attestnummer : 20250722-000197.000

# Zone 1: Hoofdgebouw

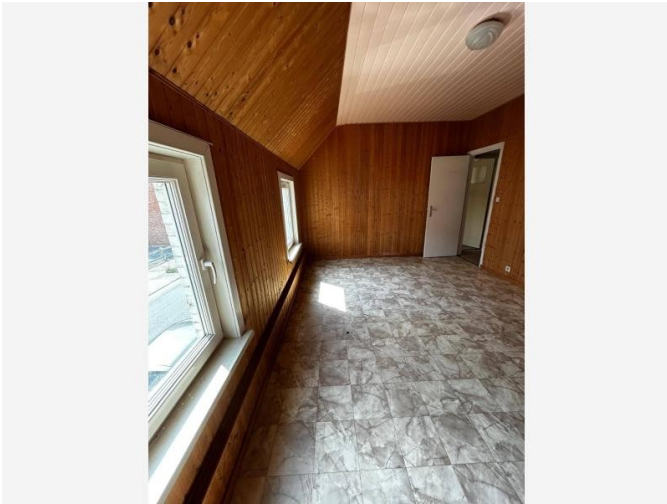
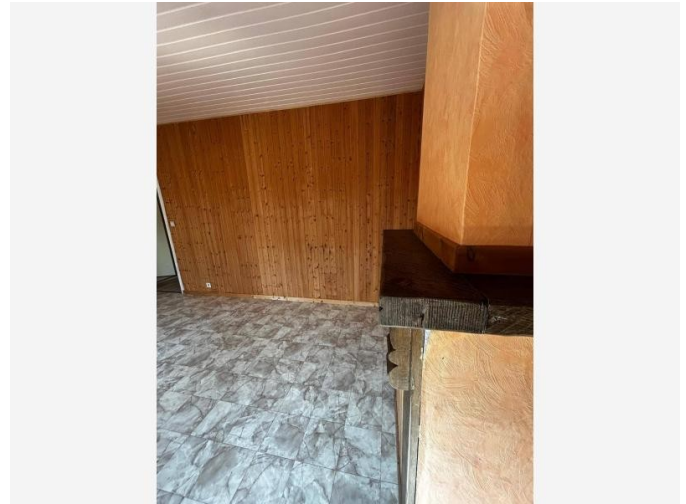
Overzichtsfoto

Detailfoto

Het asbestmateriaal valt onder de mijlpaal van 2034.

Verwijderen

| Eindbeoordeling materiaalrisico | Laag materiaalrisico en/of verlaagde kans op vezelvrijgave |

| Gebondenheid | Categorie 2: niet-hechtgebonden met matrix |
| Asbestsoort (vezeltype) | Alleen chrysotiel |
| Asbestconcentratie | Hoog ( $\geq 50\%$ ) |
| Afschermingsgraad van het gehele materiaal | Geheel of deels (ook) vrij aan de binnenlucht |
| Toestand van het materiaal | Onbeschadigd, niet verweerd |

| # | Type | Referentie | Resultaat |
|---|---|---|---|
| 1.1 | Puntmonster | MM04 | Chrysotiel |

| Beschrijving | **Vloerzeil slaapkamer |
| Asbestmateriaal | Prefab - afwerking - Vloerzeil |
| Hoeveelheid (oppervlakte - aantal) | • 5,20 m <sup>2</sup> - 1 stuk |

- Zorg voor een veilig beheer. Vermijd het beschadigen van het asbestmateriaal. Controleer de toestand jaarlijks op wijzigingen.

- Hermetische zone (erkend asbestverwijderaar)
  1. Informeer je: Raadpleeg steeds de actuele wetgeving op de website van OVAM ([www.ovam.be/asbest](http://www.ovam.be/asbest)) voor meer informatie over asbest en asbestverwijdering.
  2. Zoek een erkende asbestverwijderaar:

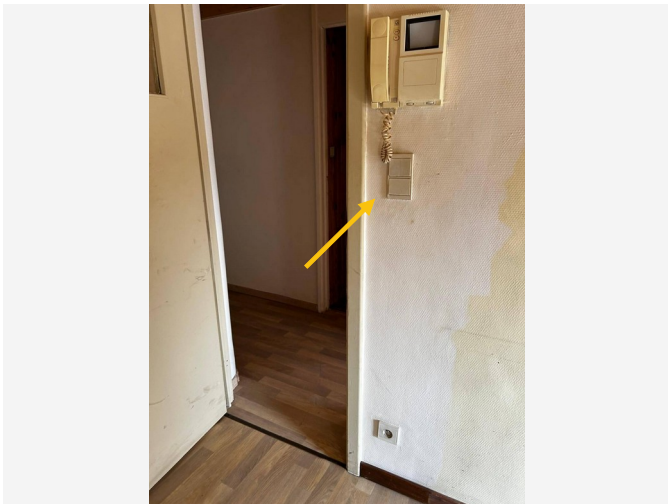
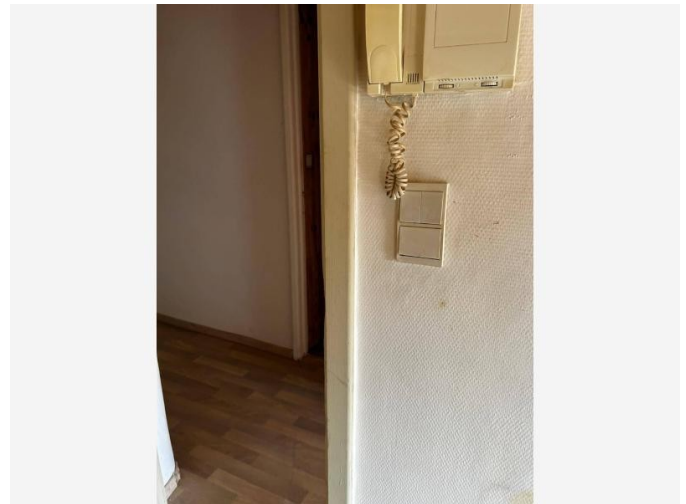
Het asbestmateriaal valt onder de mijlpaal van 2040.

Zorgvuldig beheren

| Eindbeoordeling materiaalrisico | Laag materiaalrisico en/of verlaagde kans op vezelvrijgave |

| Gebondenheid | Categorie 1: hechtgebonden in oorsprong |
| Asbestsoort (vezeltype) | Crocidoliet aanwezig |
| Asbestconcentratie | Laag (< 50%) |
| Toestand van het materiaal | Onbeschadigd, niet verweerd |

| Beschrijving | **Bakeliet schakelaar |
| Asbestmateriaal | Plaat, paneel, tablet - Type Bakeliet |
| Opmerking | <p>Schakelaar in bakeliet aanwezig in de garage. Deze oppervlakte werd niet gemeten, maar geschat op basis van een benadering voor alle aanwezige schakelaars. Deze schatting mag niet worden gebruikt als maatstaf voor heffingen. Bakeliet wordt door ons beschouwd als een asbestverdachte toepassing, aangezien het in veel gevallen asbesthoudend is. We hebben echter geen staalname uitgevoerd om de functionaliteit van de schakelaars niet in gevaar te brengen.</p> |

- Zorg voor een veilig beheer. Vermijd het beschadigen van het asbestmateriaal. Controleer de toestand jaarlijks op wijzigingen.
- Voer bijkomende staalname(s) uit.

- Eenvoudige handelingen: mag via doe-het-zelf of door werknemer(s) met opleidingsattest eenvoudige handelingen  
Raadpleeg steeds de actuele wetgeving op de website van OVAM ([www.ovam.be/asbest](http://www.ovam.be/asbest)). Onder strikte voorwaarden kan het eventueel toegestaan zijn om bepaalde toepassingen van asbest zelf te verwijderen. Dit geldt enkel voor hechtgebonden asbest in goede staat, in beperkte hoeveelheden en mits naleving van de veiligheidsvoorschriften. Bij twijfel wordt echter sterk aangeraden om een erkende asbestverwijderaar te raadplegen.

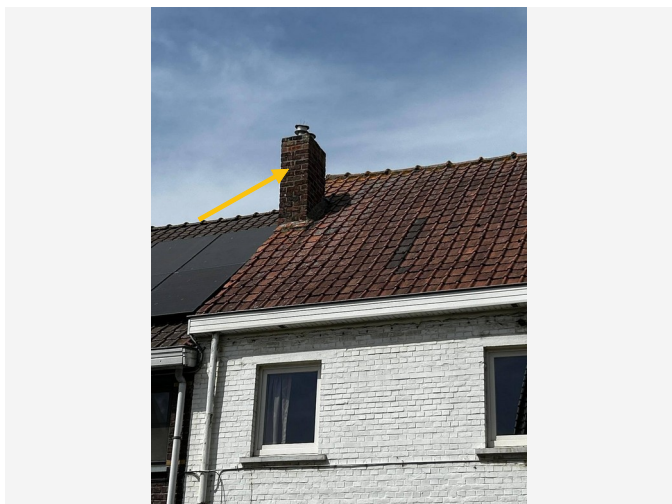
#### Tijdelijke beperking

**Reden:** Het te onderzoeken materiaal situeert zich hoger dan 3,50 m te rekenen vanaf een veilige ondergrond

**Uitleg van de asbestdeskundige:** Het schoorsteen rookgaskanaal is niet te beoordelen. Het is niet zichtbaar of er een asbestverdacht rookgaskanaal aanwezig is in de schoorsteen. De binnenzijde van de schoorsteen is niet inspecteerbaar. Het is wel zo, gezien het bouwjaar van de woning, dat er mogelijks asbestverdachte materialen gebruikt werden in de schoorsteen, met als functie brandwerend. Dit kan bijvoorbeeld gaan over een asbestverdacht rookgaskanaal dat gebruikt werd in de schoorsteen. Wees extra aandachtig als werken worden uitgevoerd aan de schoorsteen.

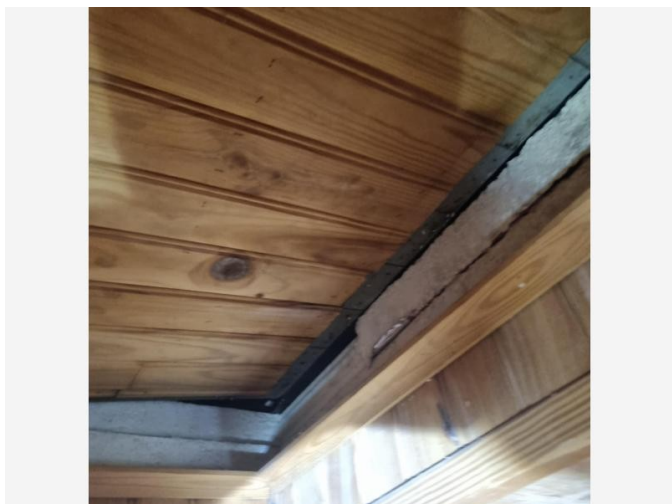
#### Permanente beperking

**Reden:** Het te onderzoeken materiaal situeert zich hoger dan 3,50 m te rekenen vanaf een veilige ondergrond

**Uitleg van de asbestdeskundige:** Het onderdak is niet waarneembaar vanwege de hoogte, die meer dan 3,5 meter bedraagt. Er is een zolderluik aanwezig in de badkamer maar deze is afgeplakt met zwart plastic en isolatieplaten. Alleen destructief onderzoek kan bepalen of het onderdak al dan niet asbesthoudend is (type menuiserie).

| (Asbest)materiaal | Plaat, paneel, tablet - Type Menuiserie |
| Karakterisatie | Asbest (verdacht) |

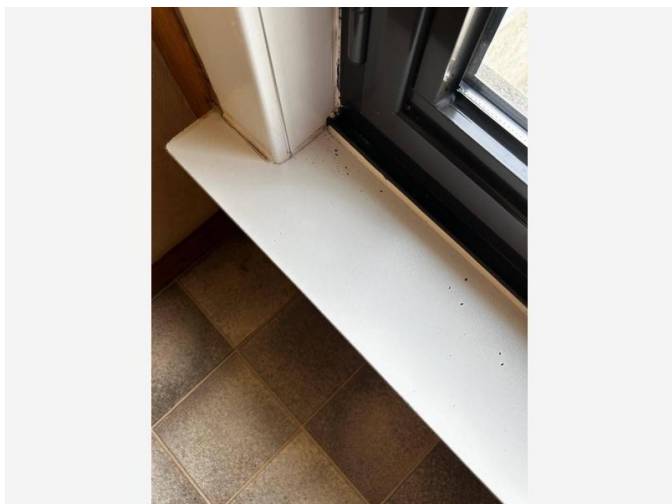
Geen verdachte vensterbank aanwezig in de woning.

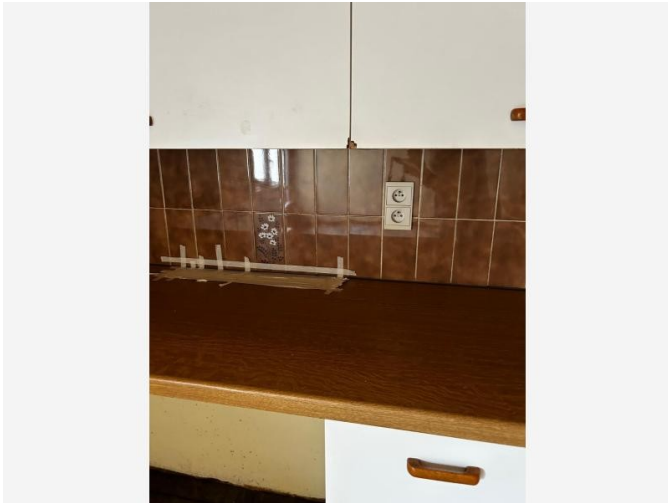
De tegels konden niet verder onderzocht worden naar verlijming van de tegel. Dit behoort tot destructief onderzoek en dit is niet noodzakelijk voor dit attest. Bij het verwijderen van de tegels moet er aandacht worden gegeven dat er mogelijks asbestverdacht lijm werd gebruikt voor de bevestiging.

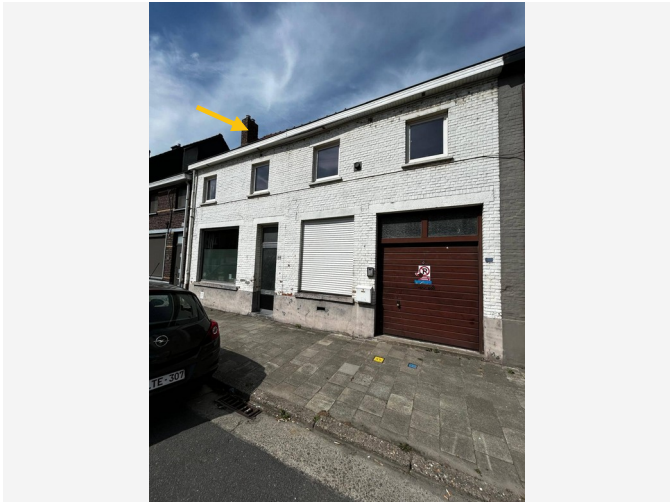
## Fiche 7: \*Geen verdachte mastiek tussen raam en metselwerk

Er is geen verdachte mastiek aanwezig tussen het buitenschrijnwerk en het gevelmetselwerk.

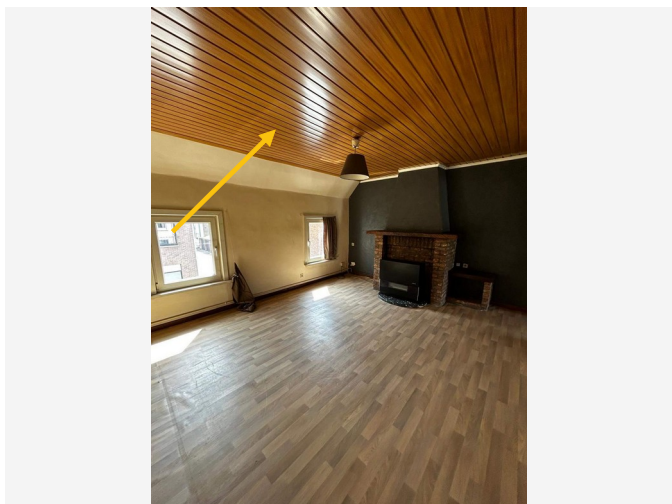
Er is een verlaagd plafond en voorzetwanden aanwezig in de woning. Het is niet zichtbaar of hier nog pleisterwerk of ander materiaal aanwezig is onder het materiaal. Dit is destructief onderzoek en niet noodzakelijk voor dit attest. Bij het constateren van oud pleisterwerk of ander materiaal bij afname van het materiaal moeten er eerst stalen genomen worden.

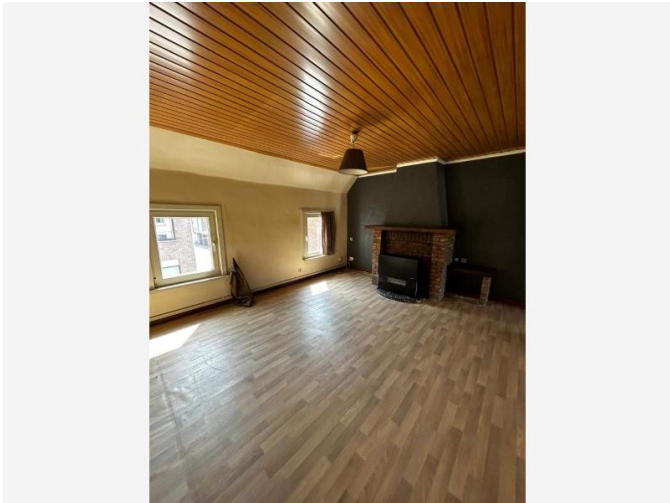
Het vloerzeil die aanwezig is niet asbestverdacht.

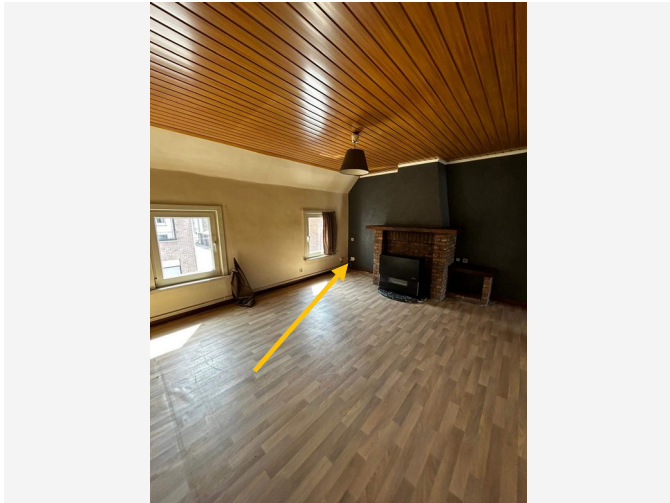
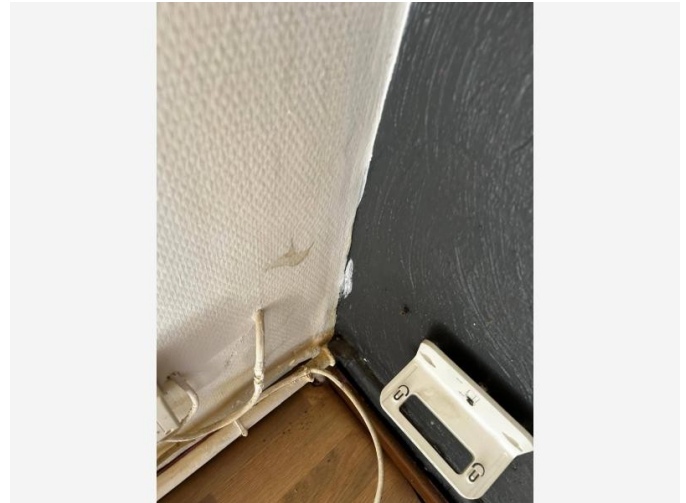
## Fiche 10: \*Pleisterwerk Muur

Geen asbest

| # | Type | Referentie | Resultaat |
|---|---|---|---|
| 10.1 | Mengmonster | MM01 | Geen asbest |

| Opmerking | <p>De hoeveelheid is een indicatie en mag niet verder als maatstaf gebruikt worden.</p> <p>Hal: pleisterwerk aanwezig -s staalname ter hoogte van de kast</p> <p>verblijfsruimte: pleisterwerk aanwezig - staalname leefruimte naar de kachel</p> <p>natte ruimte: pleisterwerk aanwezig keuken - staalname keuken in de hoek</p> <p>Stooklokaal: aanwezig in de garage - staalname in de garage</p> |

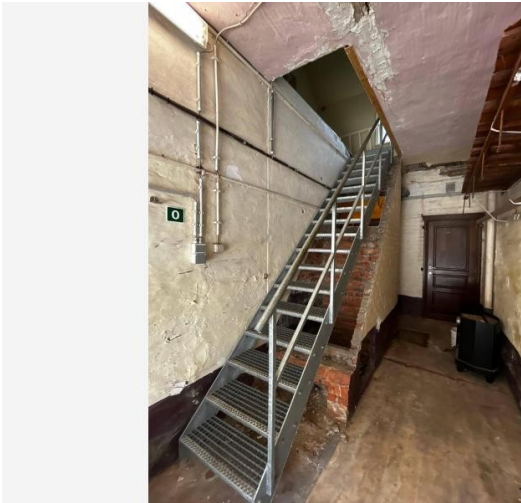
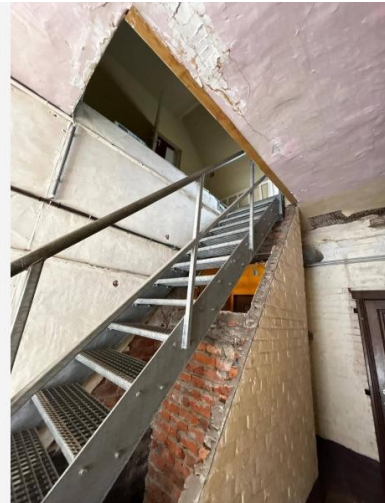
## Fiche 11: Pleisterwerk plafond Garage

Geen asbest

| # | Type | Referentie | Resultaat |
|---|---|---|---|
| 11.1 | Mengmonster | MM02 | Geen asbest |

| Opmerking | Deze oppervlakte, volumes en gewichten zijn niet gemeten, maar geschat op basis van een benadering van het aanwezig pleisterwerk in alle plafonds ( de opgegeven hoeveelheden mogen niet gebruikt worden als maatstaf van heffing). |

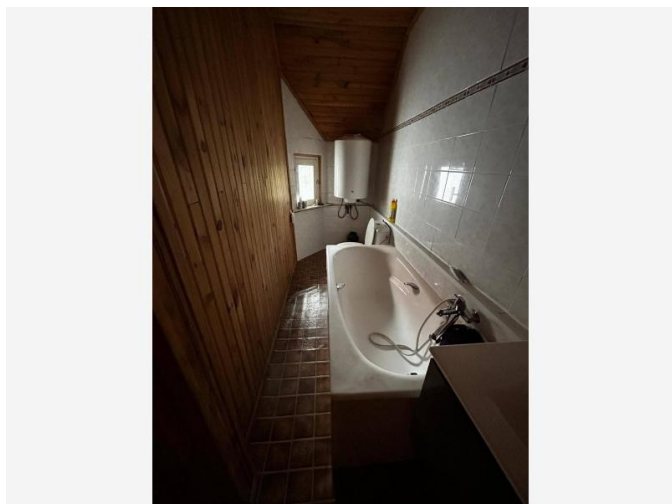
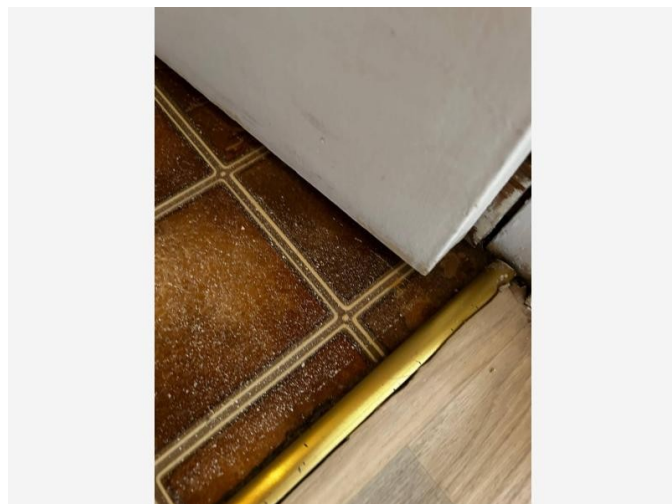
## Fiche 12: \*\*Vloerzeil badkamer

Geen asbest

| # | Type | Referentie | Resultaat |
|---|---|---|---|
| 12.1 | Puntmonster | MM03 | Geen asbest |
