# Asbestinventarisatetest

Zandstraat 108, 9900 Eeklo

Attestnummer : 20250723-000314.000

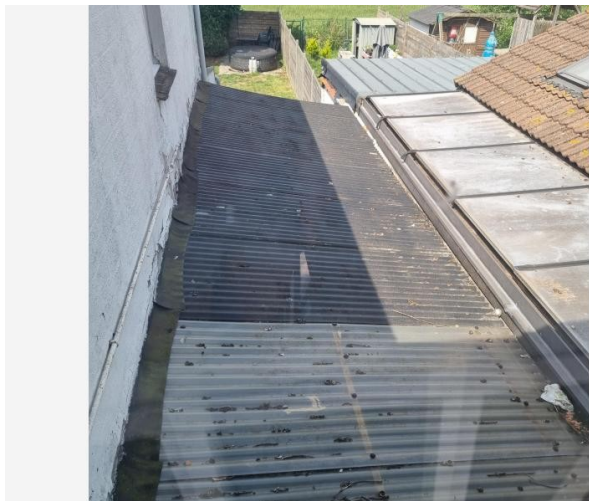
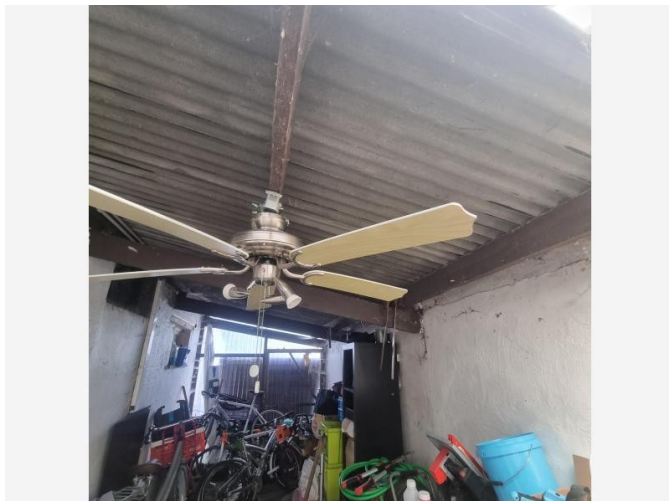
# Fiche 1: \*\*Golfplaat dakbedekking afdak - geen staalname

| Eindbeoordeling materiaalrisico | Hoog materiaalrisico en/of hoge kans op vezelvrijgave |

| Asbestsoort (vezeltype) | Crocidoliet aanwezig |
| Toestand van het materiaal | Matig beschadigd, matig verweerd |

| Opmerking | De hoeveelheid is een indicatie en mag niet als verdere maatstaf gebruikt worden. Zeker de golfplaten verder laten onderzoeken vooraleer deze worden verwijderd want zien er nieuwere uit. |

**Dringend verwijderen**

- Verwijder dit asbestmateriaal zo snel mogelijk. Volg de toestand goed op.
- Hemelwater dat afspoelt van asbestcement daken of gevels kan asbestdeeltjes bevatten. Gebruik het enkel voor gesloten circuits (bv. spoelen toiletten). Reinig na het vervangen van het dak of de gevel de dakgoten en regenwaterput of -ton om asbesthoudend sediment of slib te verwijderen
- Voer bijkomende staalname(s) uit.

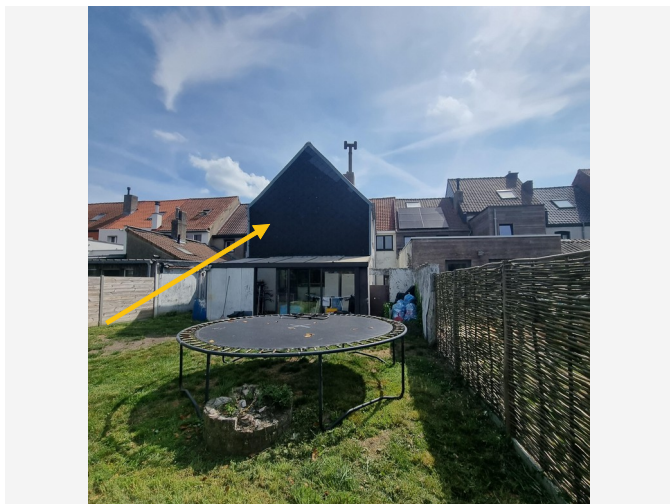
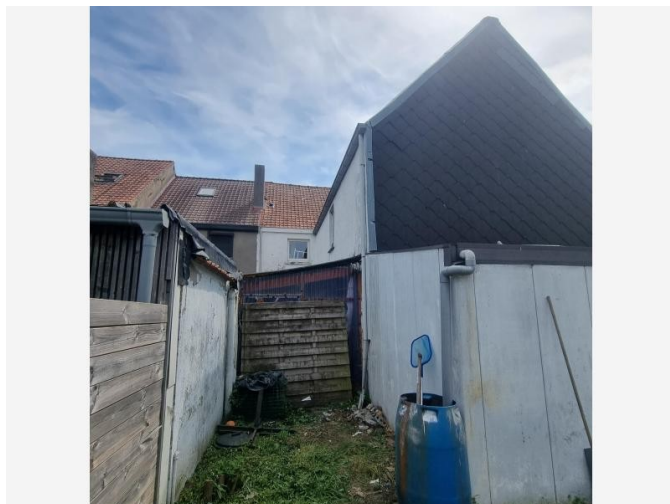
| Eindbeoordeling materiaalisico | Laag materiaalisico en/of verlaagde kans op vezelvrijgave |
| Opmerking | Er is geen vegetatie zichtbaar. |

| Toestand van het materiaal | Licht beschadigd, licht verweerd. Intact calciumsilicaatmateriaal of categorie III 'gebondenheid' |

| Opmerking | Op basis van onze expertise als deskundigen hebben we deze leien als asbesthoudend geclassificeerd, zonder staalname. De opgegeven volumes zijn slechts schattingen en mogen niet worden gebruikt als maatstaf voor heffingen. |

Verwijderen

- Zorg voor een veilig beheer. Vermijd het beschadigen van het asbestmateriaal. Controleer de toestand jaarlijks op wijzigingen.
- Hemelwater dat afspoelt van asbestcement daken of gevels kan asbestdeeltjes bevatten. Gebruik het enkel voor gesloten circuits (bv. spoelen toiletten). Reinig na het vervangen van het dak of de gevel de dakgoten en regenwaterput of -ton om asbesthoudend sediment of slib te verwijderen
- Voer bijkomende staalname(s) uit.

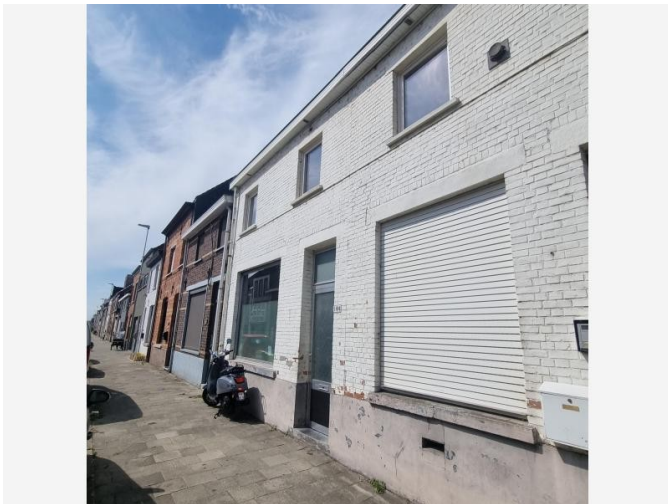
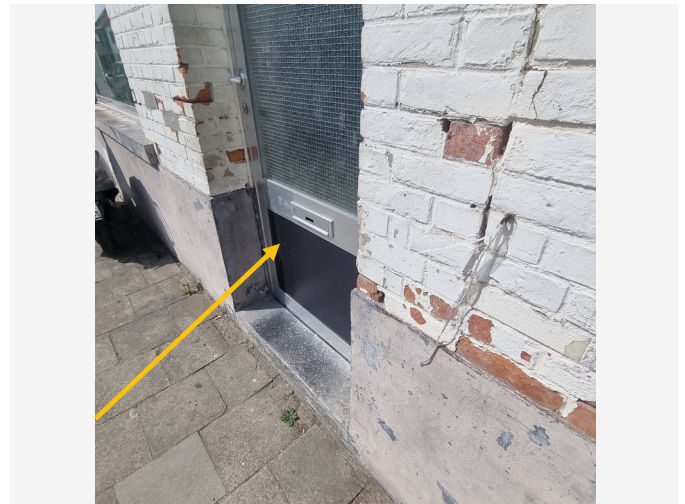
| Eindbeoordeling materiaalarisico | Verhoogd materiaalarisico en/of verhoogde kans op vezelvrijgave |
| Opmerking | er is één breukvlak aanwezig aan de buitenzijde. |

| Toestand van het materiaal | Licht beschadigd, licht verweerd. Intact calciumsilicaatmateriaal of categorie III 'gebondenheid' |

| Opmerking | De hoeveelheid is een indicatie en mag niet verder gebruikt worden als maatstaf. |

Verwijderen

- Zorg voor een veilig beheer en verwijder dit asbestmateriaal wanneer het bij werken eenvoudig bereikbaar wordt. Controleer de toestand jaarlijks op wijzigingen.
- Verwijder dit asbestmateriaal zo snel mogelijk. Volg de toestand goed op.
- Voer bijkomende staalname(s) uit.

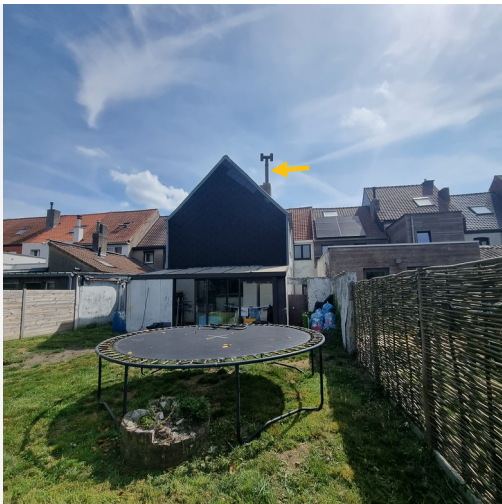
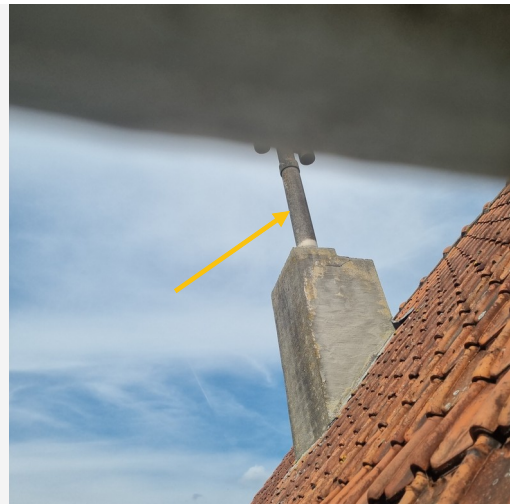
| Opmerking | Deze oppervlakte werd niet gemeten, maar geschat op basis van een benadering voor alle aanwezige rookgaskanalen. Deze schatting mag niet worden gebruikt als maatstaf voor heffingen. De schoorsteen is afgesloten waarop het rookgaskanaal op aangesloten is. |

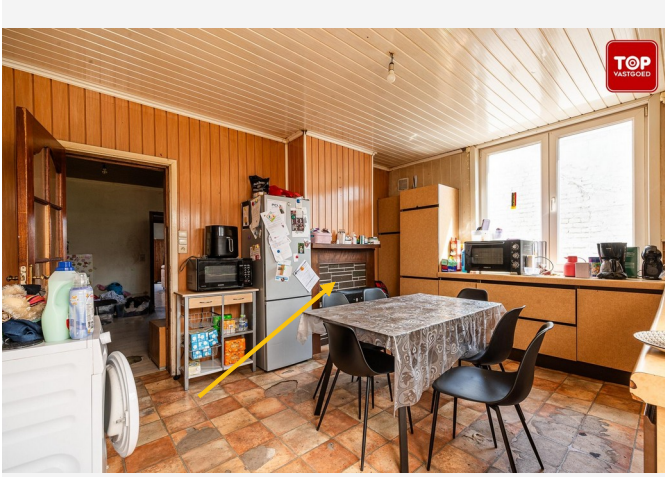
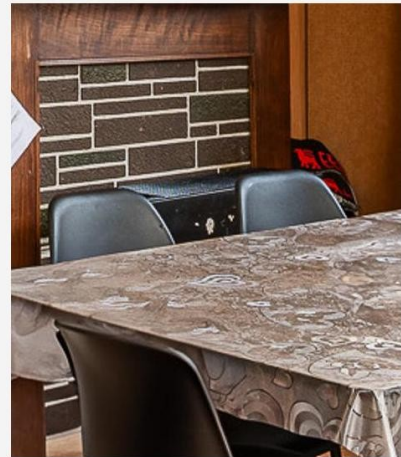
| Opmerking | De hoeveelheid is een indicatie en mag niet verder gebruikt worden als maatstaf. Er werd een foto gebruikt van de fotograaf die in opdracht van de makelaar foto's heeft genomen doordat er eenvoudige foto's mochten gemaakt worden door huurster. |

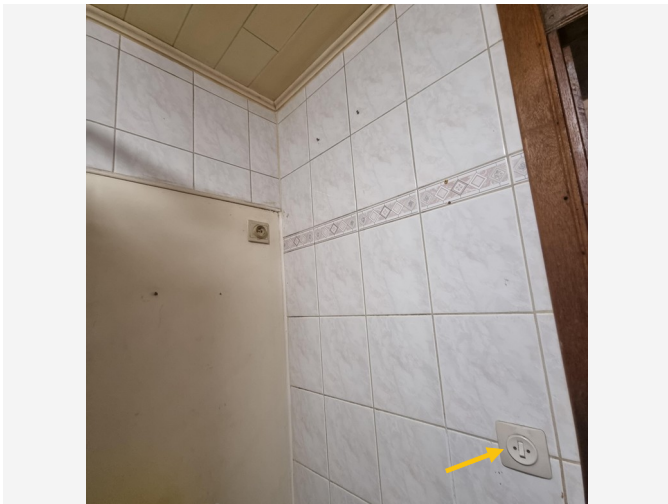
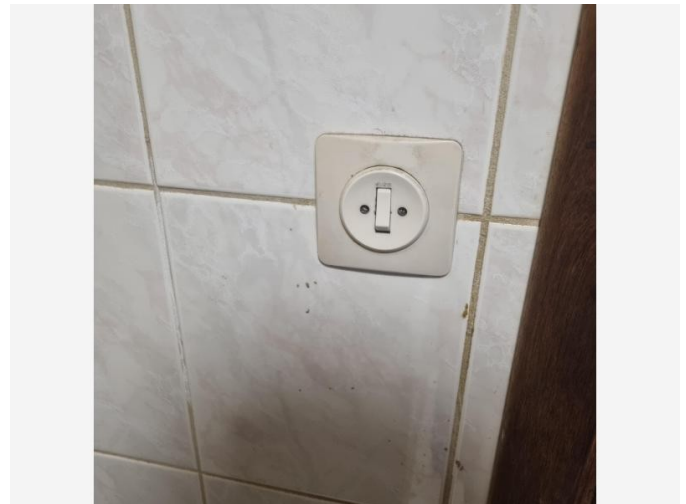
| Opmerking | Stopcontacten en schakelaars in bakeliet aanwezig over de volledige woning. Deze oppervlakte werd niet gemeten, maar geschat op basis van een benadering voor alle aanwezige schakelaars. Deze schatting mag niet worden gebruikt als maatstaf voor heffingen. Bakeliet wordt door ons beschouwd als een asbestverdachte toepassing, aangezien het in veel gevallen asbesthoudend is. We hebben echter geen staalname uitgevoerd om de functionaliteit van de schakelaars niet in gevaar te brengen. |

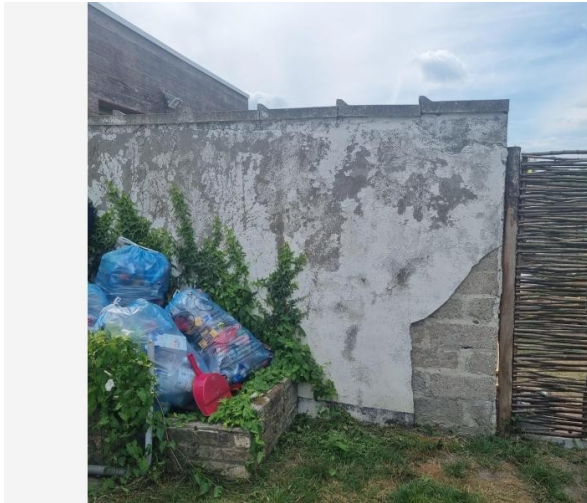
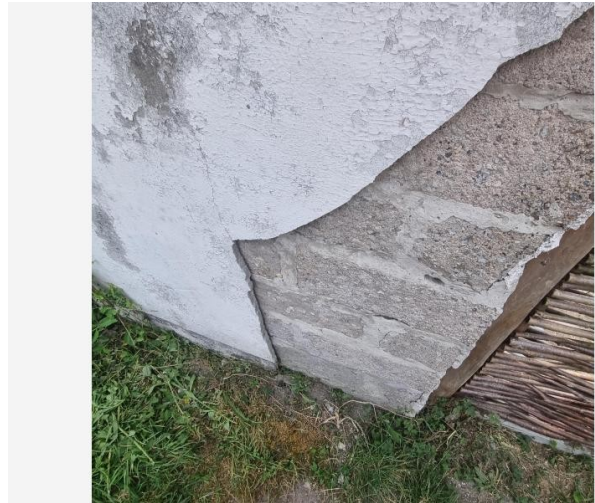
Geen asbest

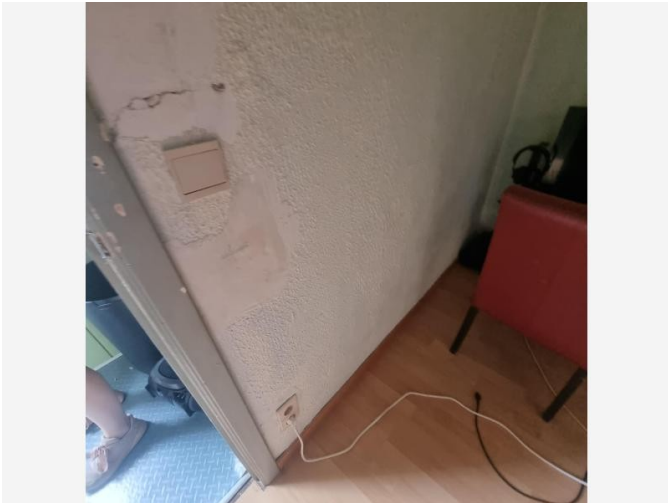
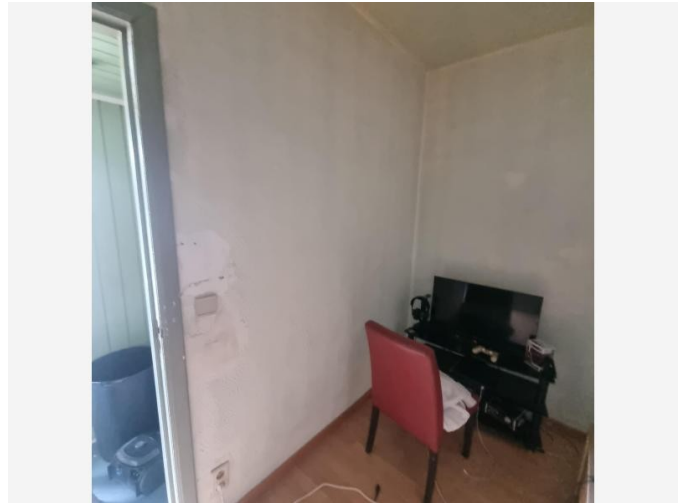
## Fiche 14: \*Pleisterwerk Muur

Geen asbest

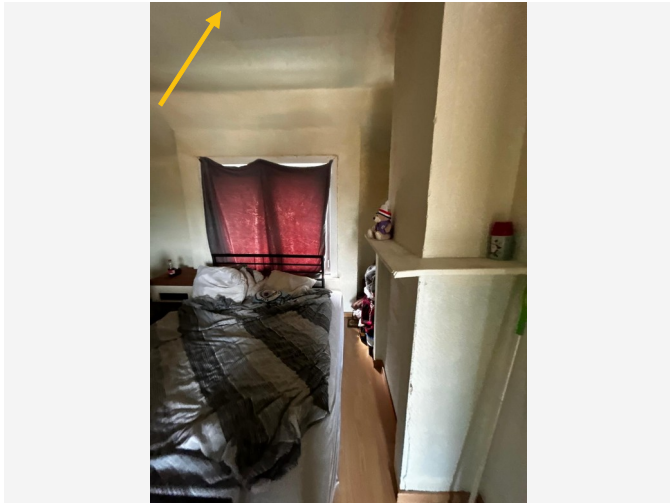
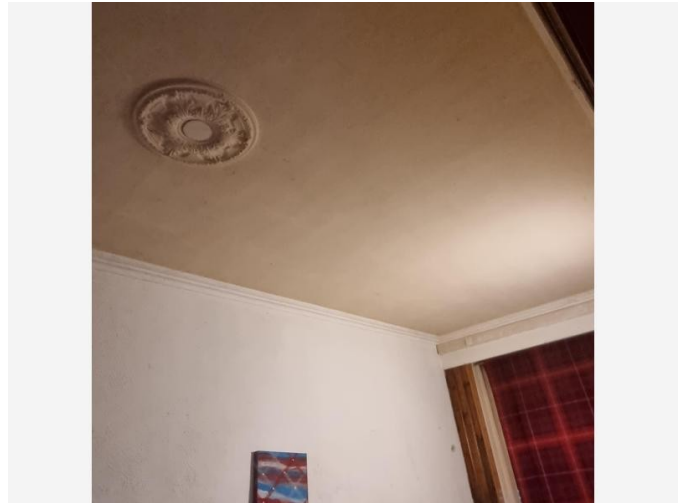
## Fiche 15: Pleisterwerk plafonds

Geen asbest
