# Asbestinventarisatetest

Kempische steenweg 153/3, 3500 Hasselt

Attestnummer : **20250806-000267.000**

## Zone 1: Hoofdgebouw

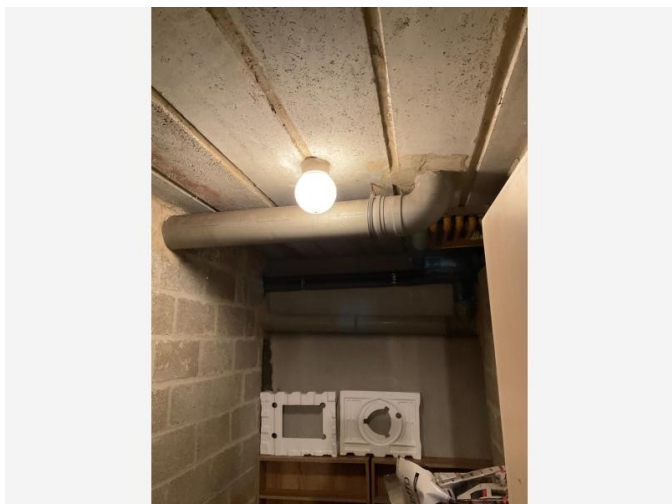
Vrije foto

In de prive kelder zijn er geen asbestverdachte toepassingen waargenomen.

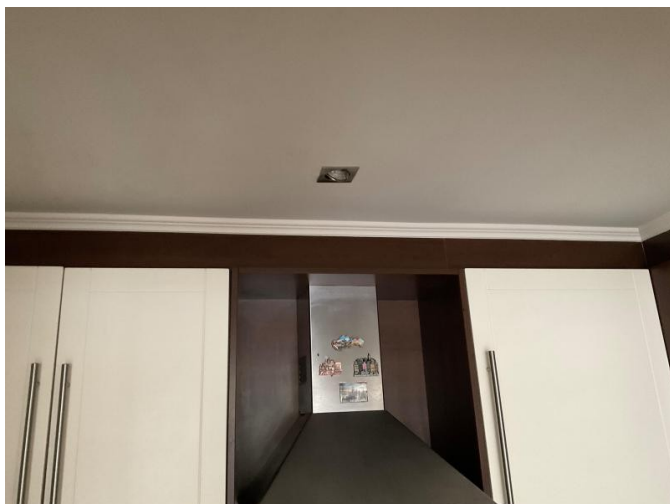
Vrije foto

Het plafond in de keuken bestaat uit gipskartonplaat.

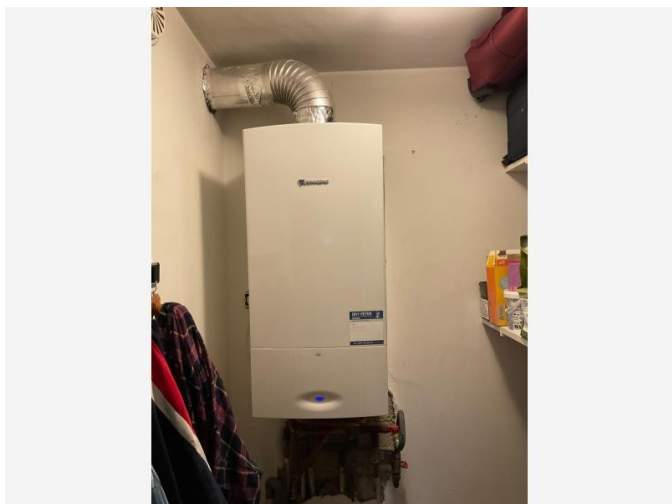
Vrije foto

De ketel is gasgestookt en hier zijn geen asbesverdachte toepassingen waargenomen.

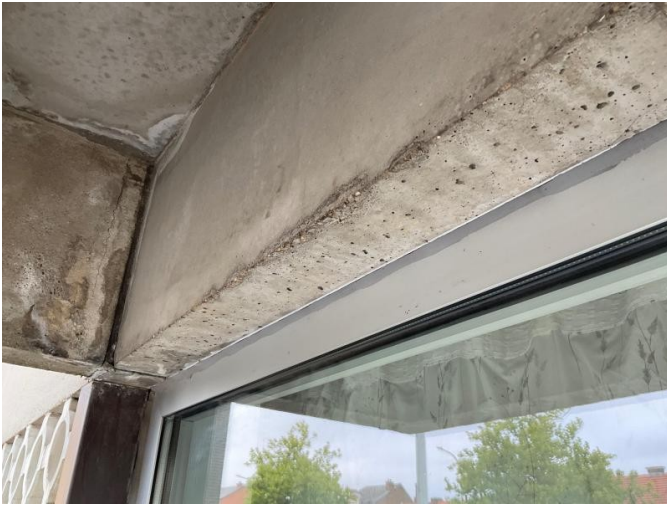
Vrije foto

Het kitwerk langs de ramen is elastisch sylicone en niet asbestverdacht.

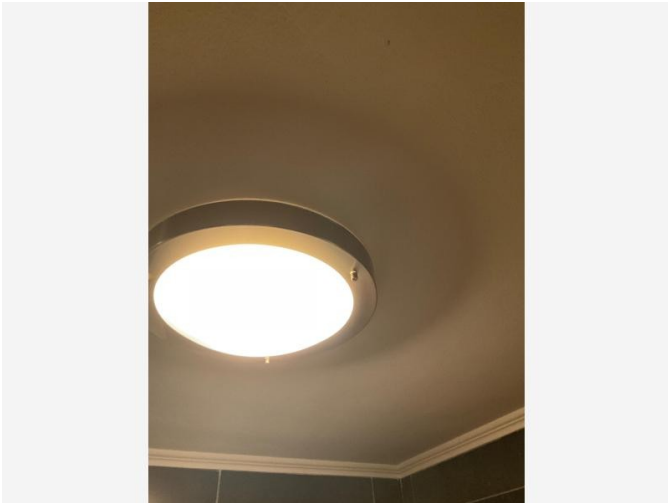
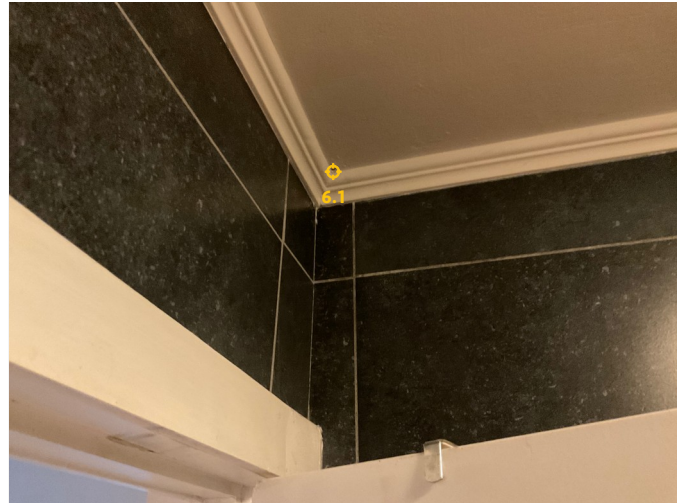
## Fiche 6: Plafondpleister

Geen asbest

| # | Type | Referentie | Resultaat |
|---|---|---|---|
| 6.1 | Mengmonster | MM002 | Geen asbest |

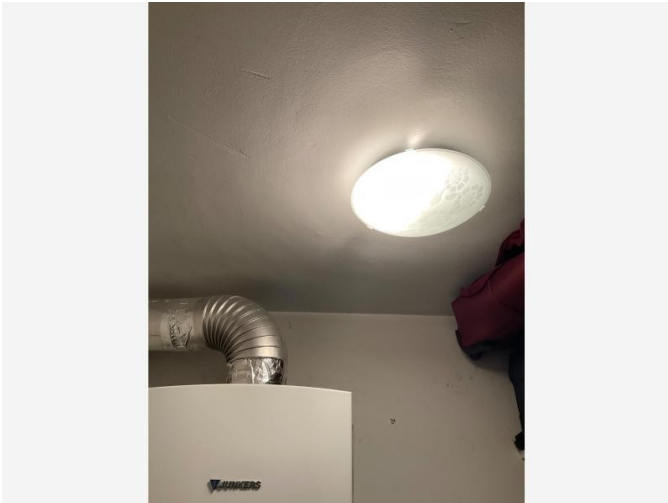
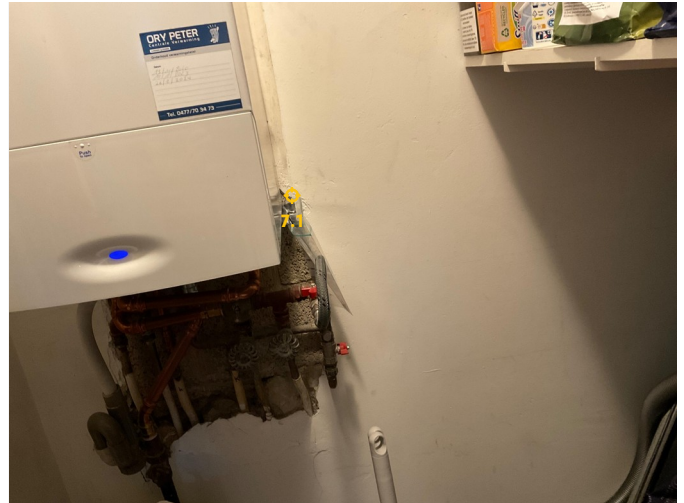
## Fiche 7: muurpleister

Geen asbest

| # | Type | Referentie | Resultaat |
|---|---|---|---|
| 7.1 | Mengmonster | MM001 | Geen asbest |
