# Asbestinventarisatetest

Pamelse Klei 41, 1760 Roosdaal

Attestnummer : 20240607-000428.000

Uitgegeven op : 07.06.2024

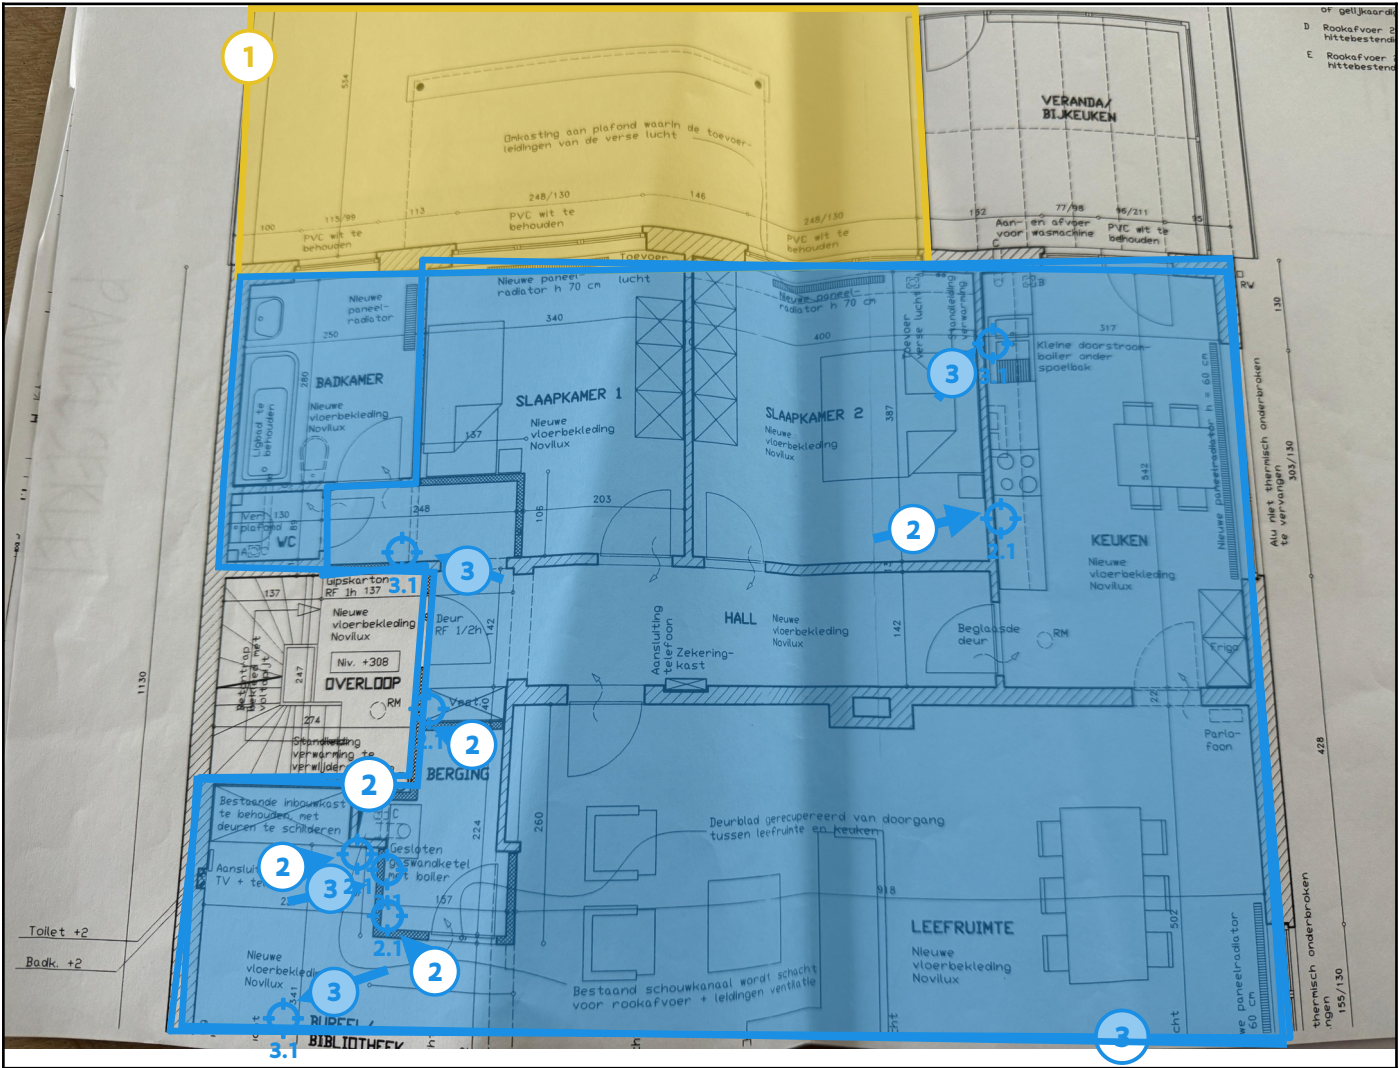
# Plan 1.1: Plan appartement

| Beschrijving | Type | Actie |
|---|---|---|
| 1. Roofing plat dak | Asbestmateriaal | Zorgvuldig beheren |
| 2. Pleisterwerk Plafonds | Geen asbest | - |
| 3. Pleisterwerk Muren | Geen asbest | - |

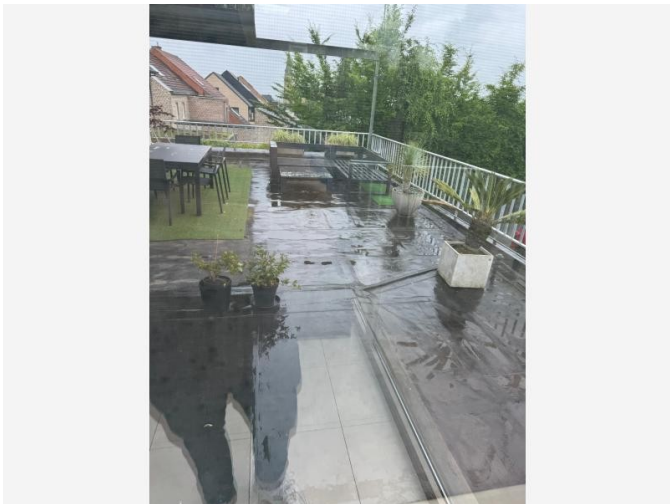
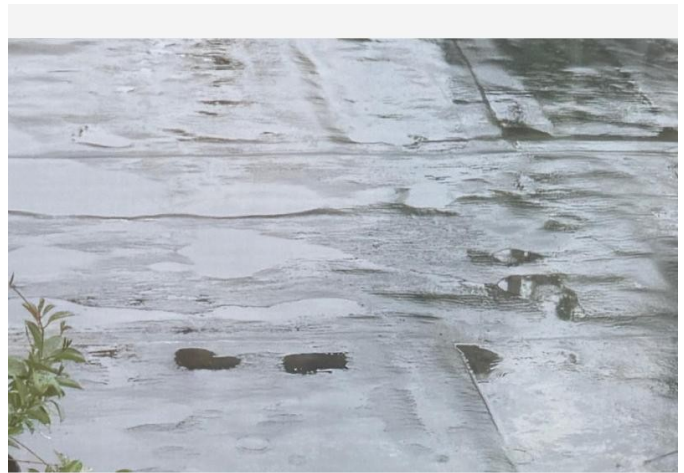
| Fiche 1: Roofing plat dak..... | 9 |

Het asbestmateriaal valt onder de mijlpaal van 2040.

Zorgvuldig beheren

Staalname was niet mogelijk van de (verschillende lagen) roofing zonder het risico op het veroorzaken van lekschade. Laat voor aanvang van werken en / of renovaties een staalname uitvoeren in het kader van een destructief onderzoek om de aanwezigheid van asbest in de dakbedekking uit te sluiten.

| Eindbeoordeling materiaalsrisico | Laag materiaalsrisico en/of verlaagde kans op vezelvrijgave |

| Toestand van het materiaal | Onbeschadigd, niet verweerd |

| Asbestmateriaal | Dak- en gevelbekleding - Roofing |

| Identificatiemethode | <p>Vaststelling zonder monsternamen</p> <p>Motivatie: Groot risico op structurele gevolgschade (lekschade, werking installatie,...)</p> |

- Zorg voor een veilig beheer en verwijder dit asbestmateriaal wanneer het bij werken eenvoudig bereikbaar wordt. Controleer de toestand jaarlijks op wijzigingen.

- Eenvoudige handelingen: mag via doe-het-zelf of door werknemer(s) met opleidingsattest eenvoudige handelingen  
Hechtgebonden, verlijmde toepassing, deze mag verwijderd worden door werknemer(s) met opleidingsattest eenvoudige handelingen.

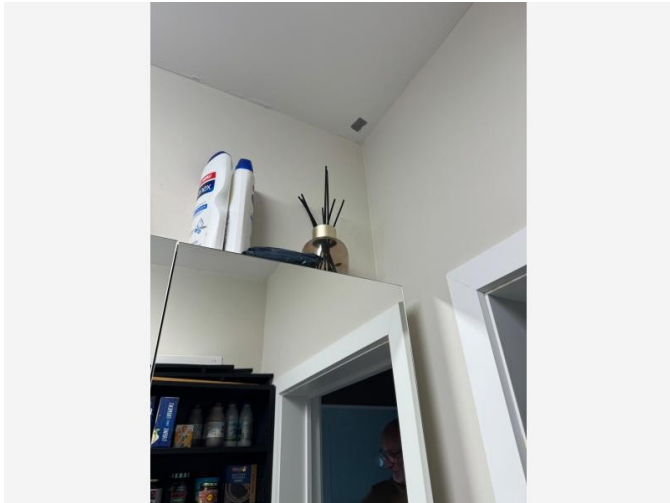
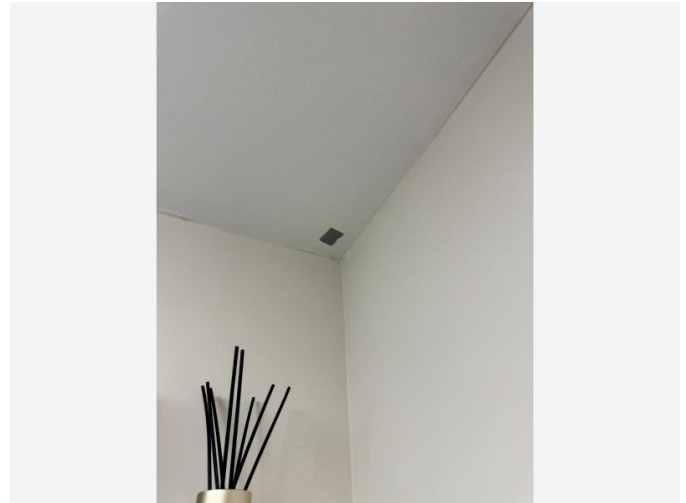
## Fiche 2: Pleisterwerk Plafonds

Geen asbest

| # | Type | Referentie | Resultaat |
|---|---|---|---|
| 2.1 | Mengmonster | 002 | Geen asbest |

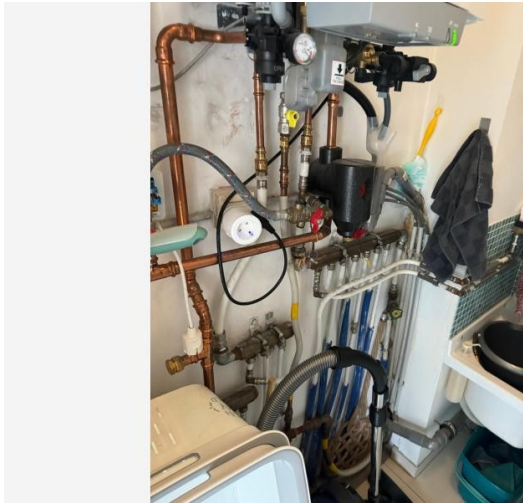
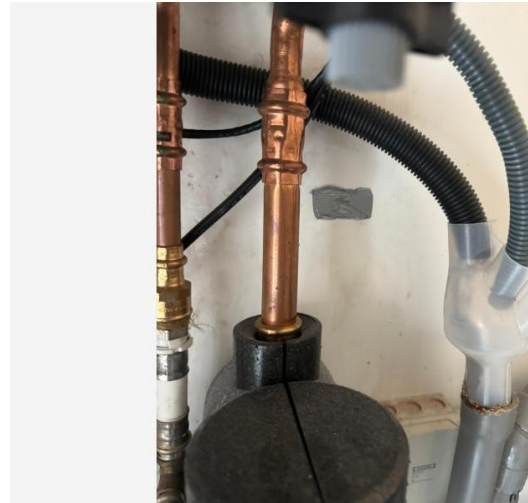
## Fiche 3: Pleisterwerk Muren

Geen asbest

| # | Type | Referentie | Resultaat |
|---|---|---|---|
| 3.1 | Mengmonster | 001 | Geen asbest |
