# Asbestinventarisatetest

Bremstraat 18, 3700 Tongeren-Borgloon

Attestnummer : **20250813-000179.000**

Uitgegeven op : **13.08.2025**

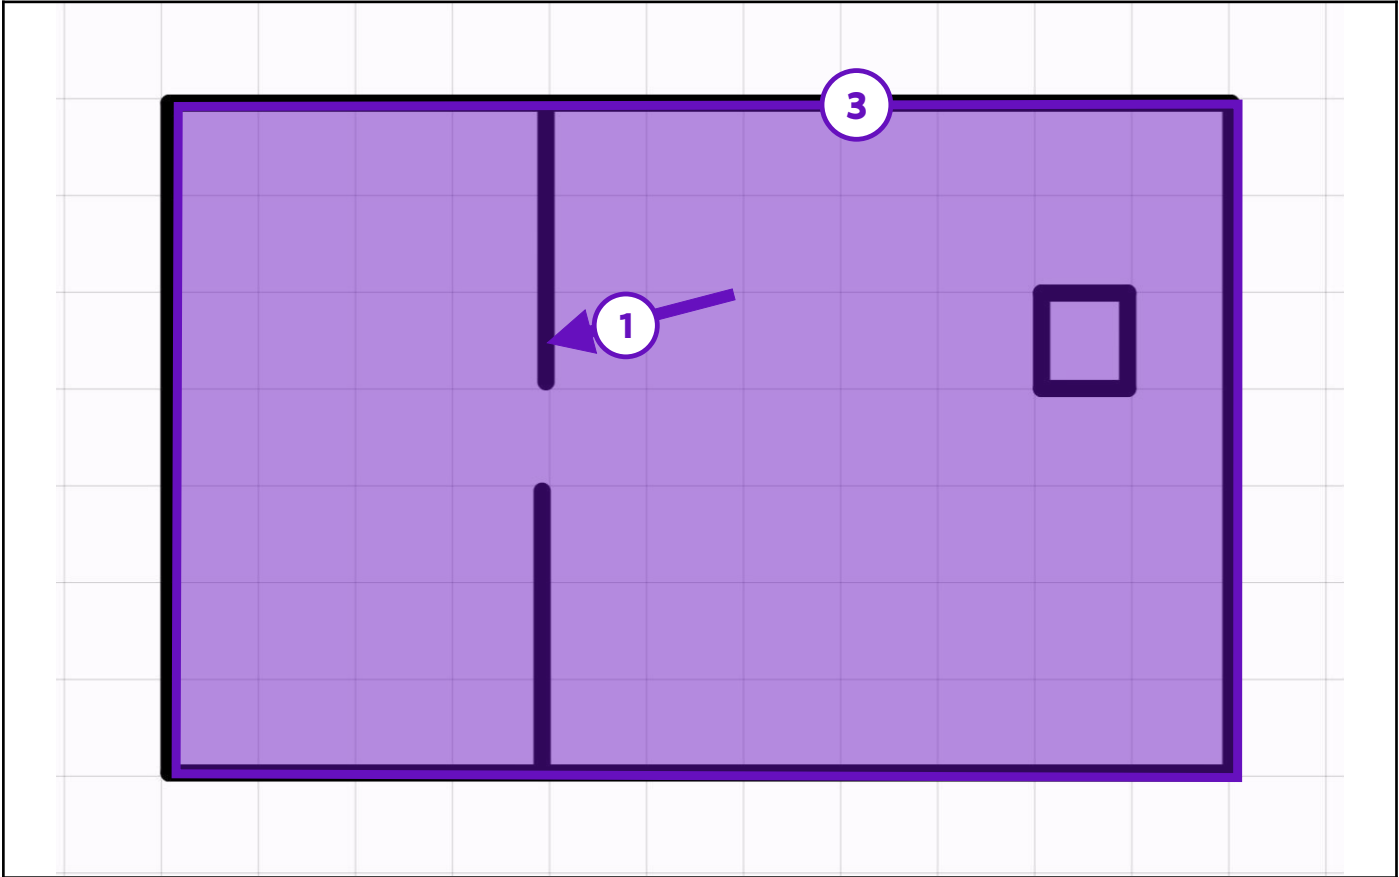
# Plan 1.4: Zolder

| Beschrijving | Type | Actie |
|---|---|---|
| 1. Schouw | Beperking | - |
| 3. Onderdak | Advies | - |

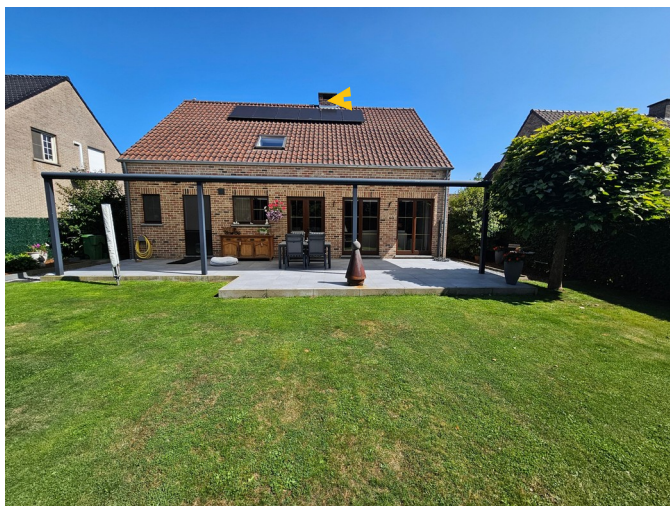
*Situeringsfoto*

### Tijdelijke beperking

**Reden:** Het te onderzoeken materiaal situeert zich hoger dan 3,50 m te rekenen vanaf een veilige ondergrond

**Uitleg van de asbestdeskundige:** Volgens het inspectieprotocol mogen we geen onderzoek doen indien de hoogte meer dan 3 meter is gerekend van een veilige ondergrond. Er kan dus niet geïnspecteerd worden of er zich asbestverdachte materialen in de schouw bevinden. Laat dit onderzoeken bij eventuele werken.

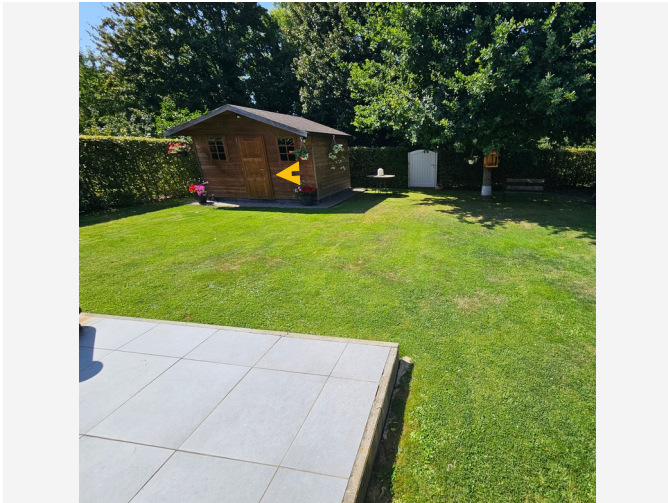
Situeringsfoto

#### Uitgesloten van inspectie

**Bouwjaar:** 2019

*Constructies gebouwd vanaf 2001 moeten niet onderzocht worden*

| Opmerking | Deze constructie werd gebouwd na 2000 ( een niet-risicobouwjaar) en wordt dus uitgesloten voor inspectie. Een bewijs hiervan werd (foto Geopunt of Google maps) toegevoegd aan de bijlagen. |

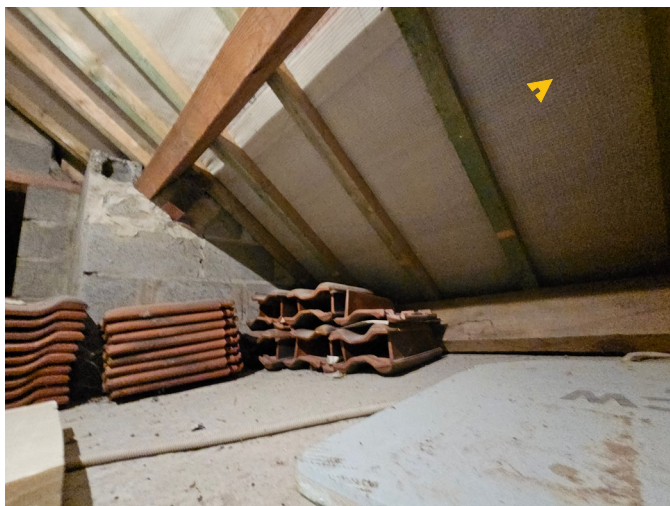
Vrije foto

Het onderdak bestaat uit doek en is niet-asbestverdacht.

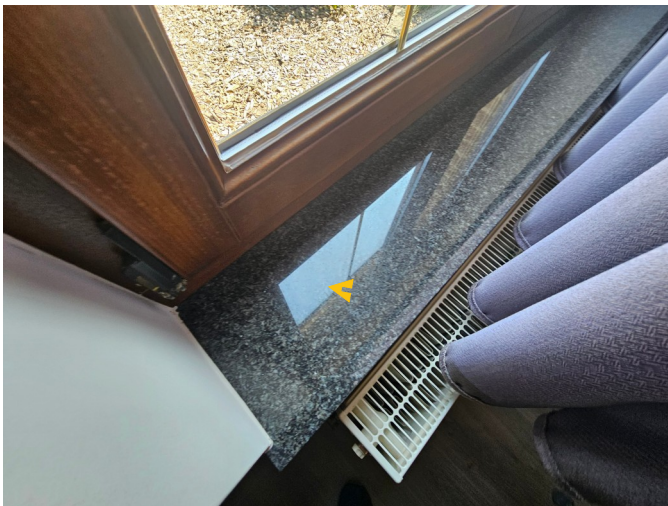
Vrije foto

De vensterbanken en dorpels bestaan uit natuursteen of een ander materiaal (kunststof/hout). Vensterbanken en dorpels kunnen uit asbesthoudende masal bestaan.

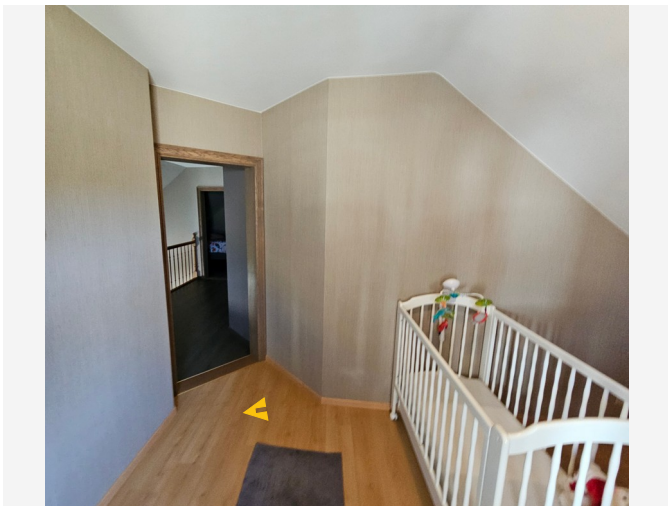
Vrije foto

De vloer bestaat uit laminaat/parket. Dit is niet-asbestverdacht. Er kan echter geen uitspraak gedaan worden over onderliggende lagen zonder een destructief onderzoek.

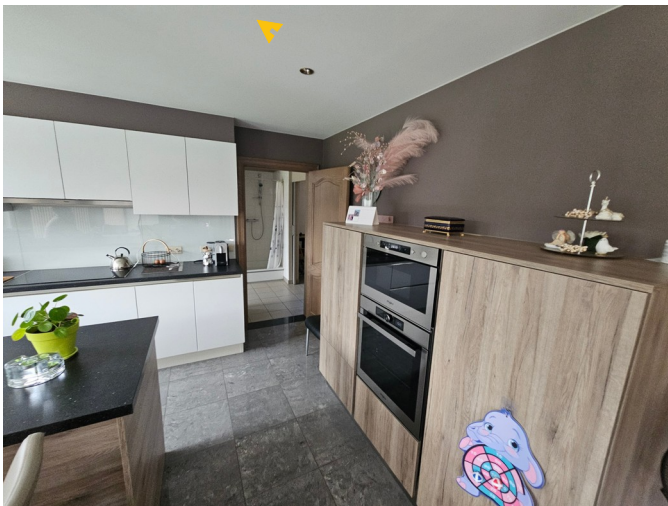
Vrije foto

De plafonds werden afgewerkt met niet-asbestverdachte voorzetpanelen die inspectie van de bedekte structuur (opbouw, pleisterwerk) verhinderen.

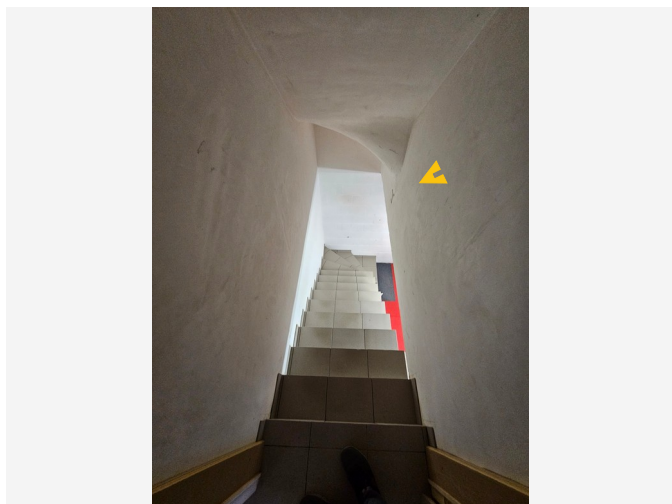
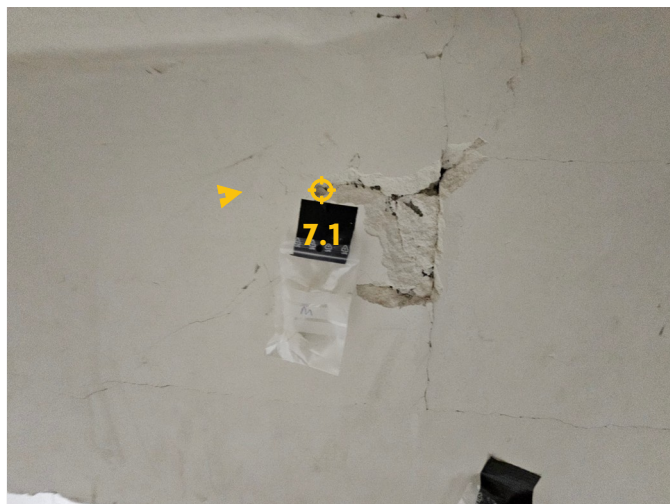
## Fiche 7: Pleisterwerk wanden

Geen asbest

| # | Type | Referentie | Resultaat |
|---|---|---|---|
| 7.1 | Mengmonster | MM01 | Geen asbest |

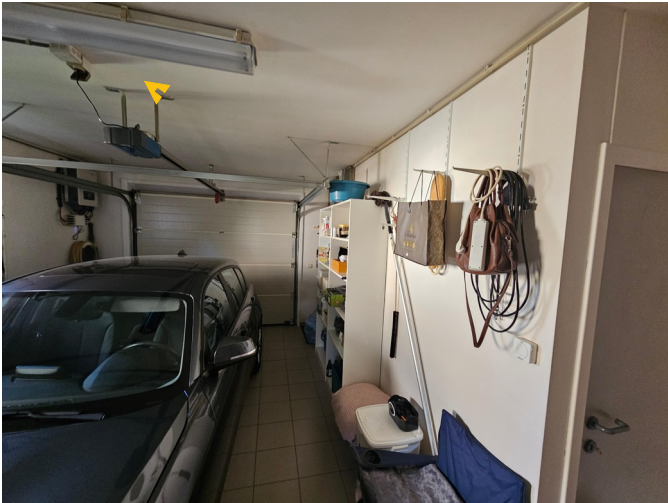
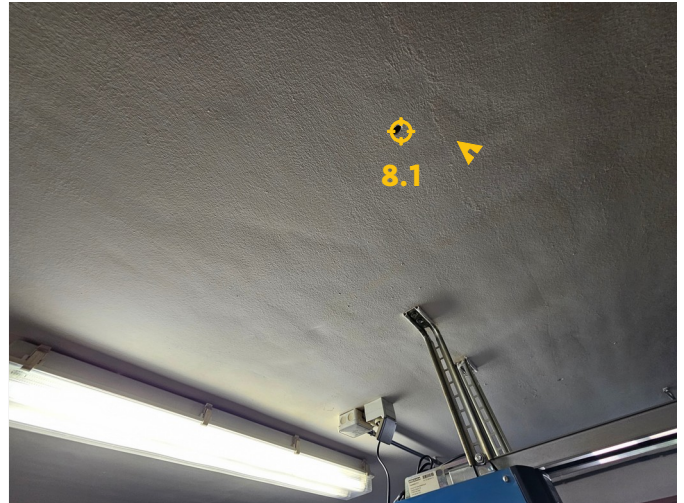
## Fiche 8: Pleisterwerk plafonds

Geen asbest

| # | Type | Referentie | Resultaat |
|---|---|---|---|
| 8.1 | Mengmonster | MM02 | Geen asbest |
