# Asbestinventarisatetest

Antwerpsesteenweg 356, 2660 Antwerpen

Attestnummer : 20250806-000138.000

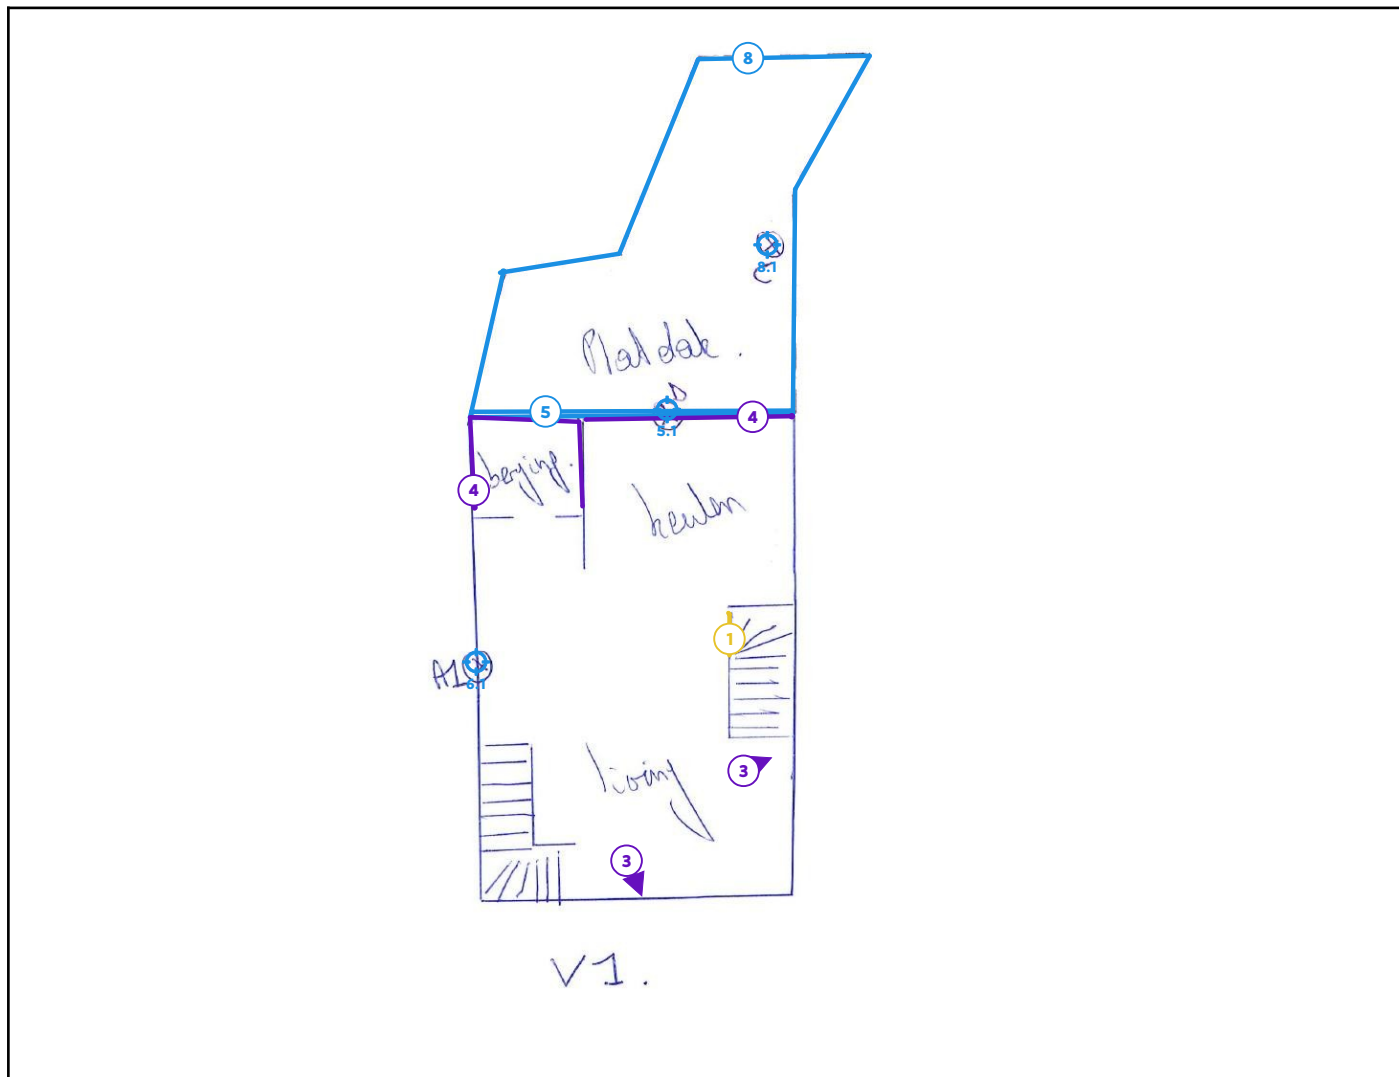
## Plan 1.2: plan v1

| Beschrijving | Type | Actie |
|---|---|---|
| 1. plaatmateriaal zijkant trap | Asbestmateriaal | Zorgvuldig beheren |

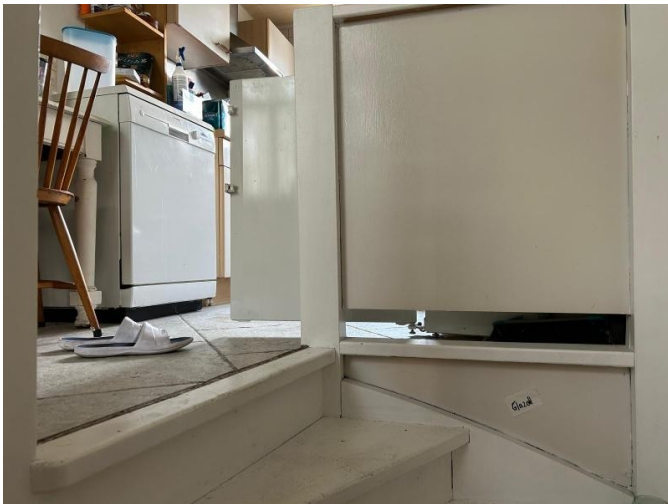
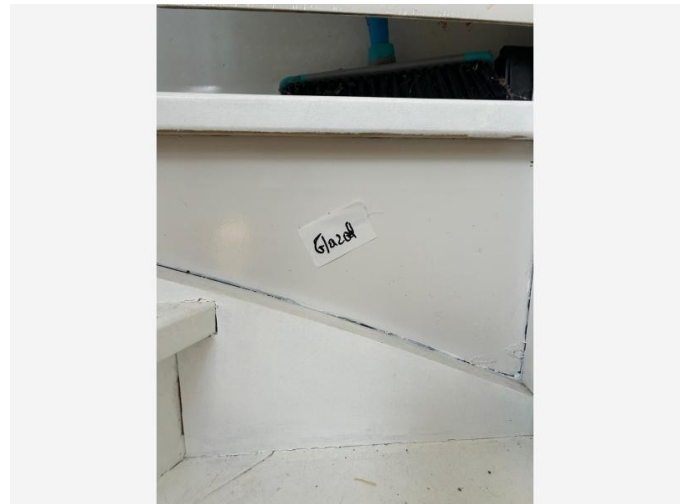
Overzichtsfoto

Detailfoto

| Eindbeoordeling materiaalrisico | Laag materiaalrisico en/of verlaagde kans op vezelvrijgave |

| Asbestsoort (vezeltype) | Crocidoliet aanwezig |
| Toestand van het materiaal | Onbeschadigd, niet verweerd |

| Asbestmateriaal | Plaat, paneel, tablet - Geëmailleerd, type Glasal |
| Opmerking | Aan trap vl bevindt zich aan zijkant een plaat die niet klinkt als hout, maar eerder als glasal. Geen staalname mogelijk zonder te beschadigen. Indien er zich verbouwingen zouden plaatsvinden wordt er aangeraden extra destructief onderzoek uit te voeren. |

Het asbestmateriaal valt onder de mijlpaal van 2040.

Zorgvuldig beheren

- Zorg voor een veilig beheer. Vermijd het beschadigen van het asbestmateriaal. Controleer de toestand jaarlijks op wijzigingen.
- Voer bijkomende staalname(s) uit.

- Eenvoudige handelingen: mag via doe-het-zelf of door werknemer(s) met opleidingsattest eenvoudige handelingen  
Hechtgeboden plaatmateriaal in goede staat, mag in principe zelf verwijderd worden, mits in achtneming van de nodige veiligheidsmaatregelen. Vermijd kloppen, breken, boren, gooien.

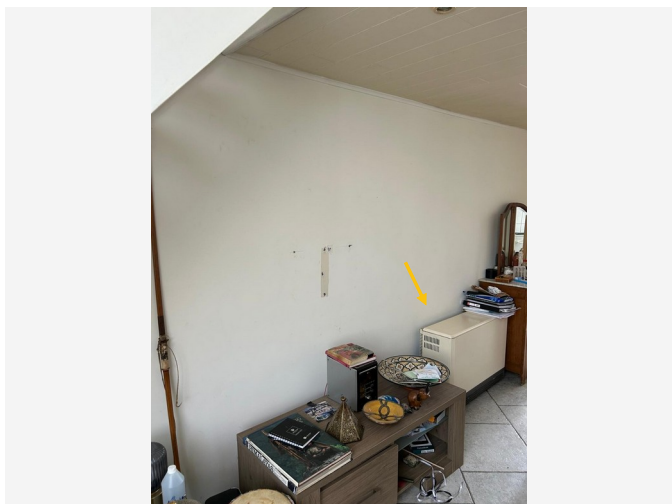
In leefruimte bevinden zich oudere radiatoren die mogelijk asbestverdachte pakkingen bevatten. Indien er zich verbouwingen zouden plaatsvinden, wordt er aangeraden bijkomende stalen te nemen ofwel de radiator in zijn geheel te verwijderen.

| (Asbest)materiaal | Pakking, dichting |

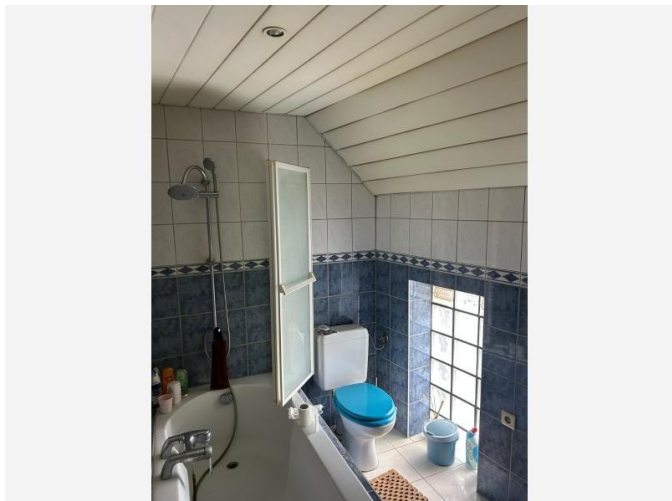
## Fiche 4: tegellijm badkamer/keuken/berging/werkplaats

Mogelijks bevindt er zich asbestverdachte lijm achter de tegels, geen zichtbare schade waardoor staalname niet mogelijk. Het is aangewezen om deze tegels met lijm bij eventuele renovatiewerken te laten controleren/staalname uit te voeren

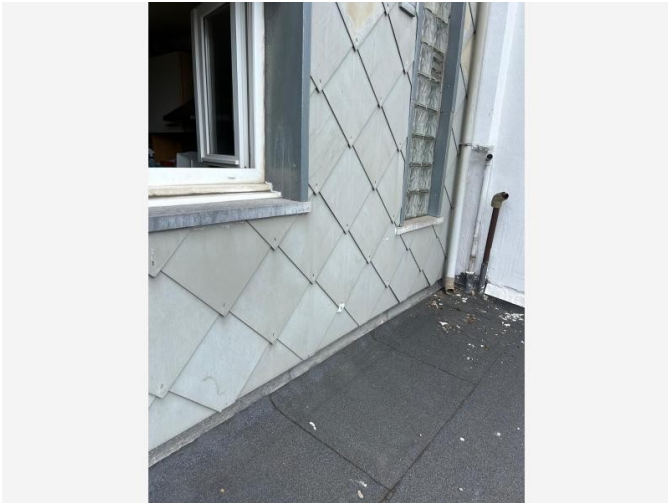
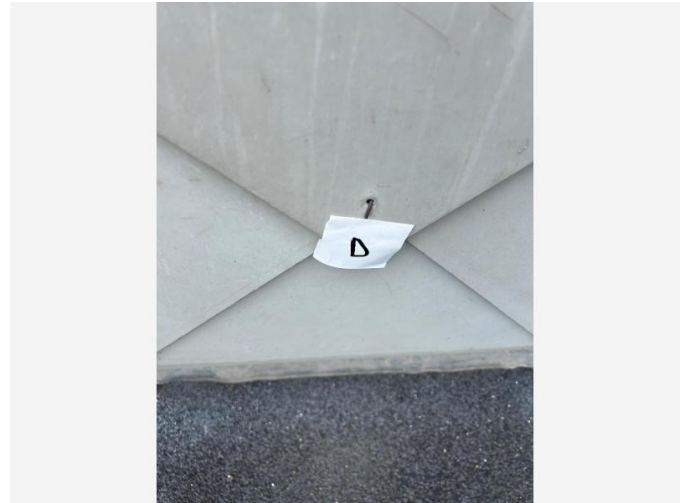
## Fiche 5: wandpanelen

Geen asbest

| # | Type | Referentie | Resultaat |
|---|---|---|---|
| 5.1 | Puntmonster | d | Geen asbest |

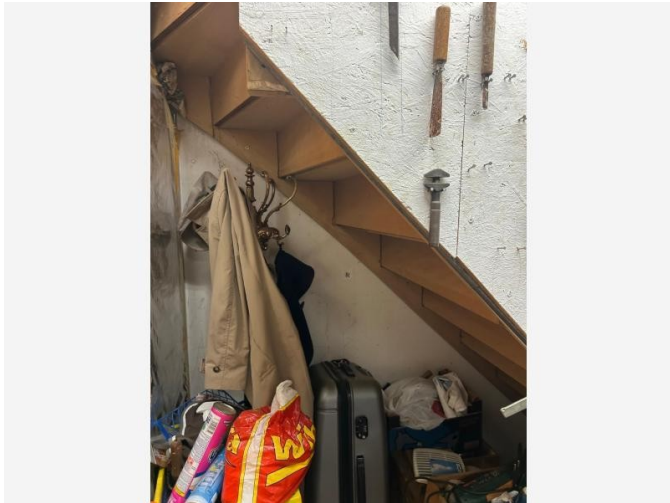
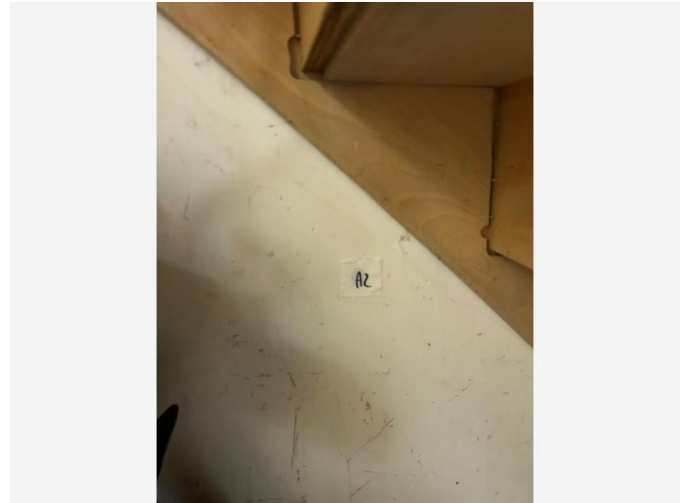
## Fiche 6: pleisterwerk muren

Geen asbest

| # | Type | Referentie | Resultaat |
|---|---|---|---|
| 6.1 | Mengmonster | a123 | Geen asbest |

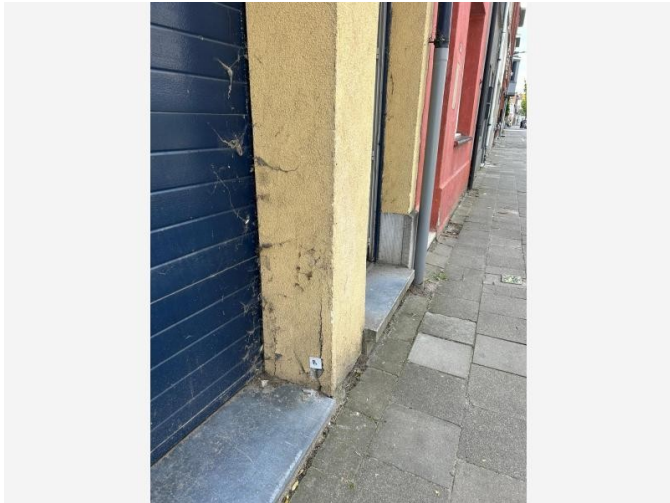
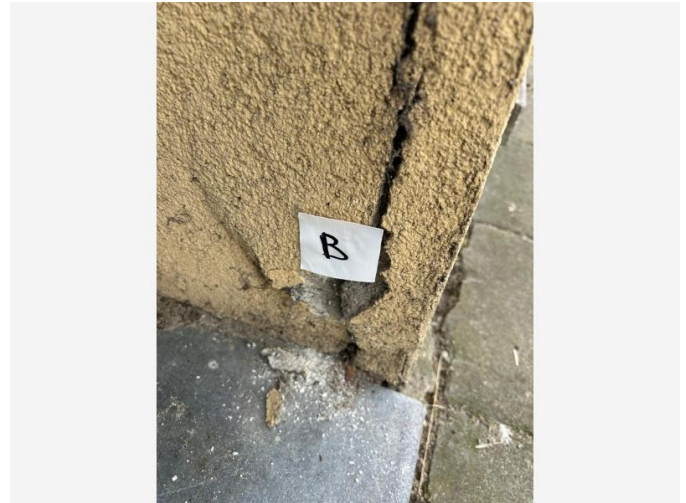
## Fiche 7: crepi

Geen asbest

| # | Type | Referentie | Resultaat |
|---|---|---|---|
| 7.1 | Puntmonster | B | Geen asbest |

| Opmerking | (gele) crepi voorkant woning |

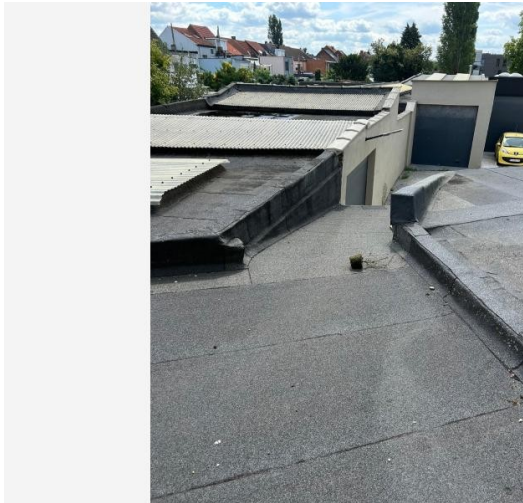
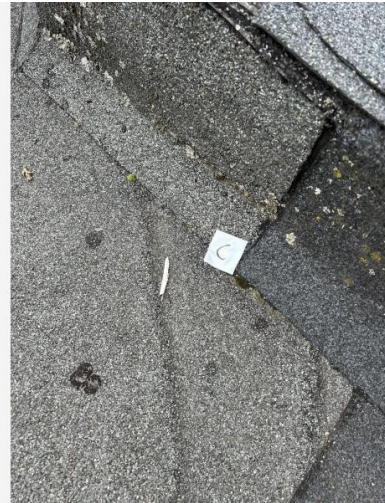
## Fiche 8: roofing plat dak

Geen asbest

| # | Type | Referentie | Resultaat |
|---|---|---|---|
| 8.1 | Puntmonster | c | Geen asbest |
