# Asbestinventarisatetest

Zedelgemsesteenweg 76, 8480 Ichtegem

Attestnummer : 20250802-000087.000

**Niet-asbestveilig**

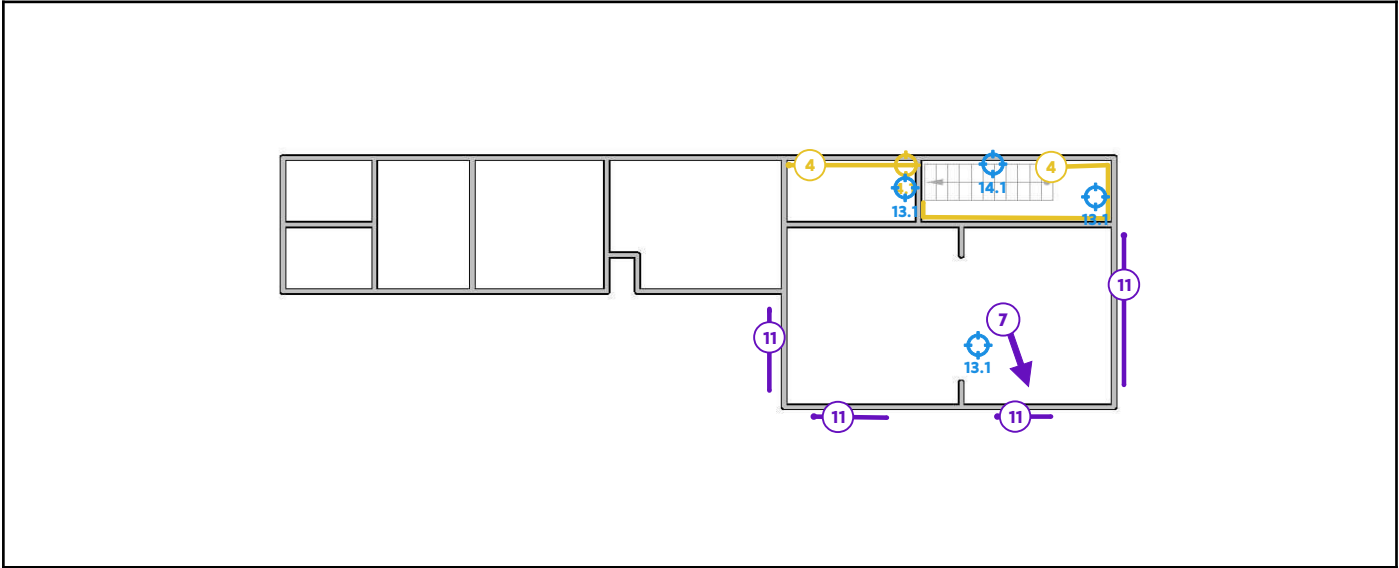
# Plan 1.1: Plan GLV

| Beschrijving | Type | Actie |
|---|---|---|
| 4. Lambrisering | Asbestmateriaal | Zorgvuldig beheren |

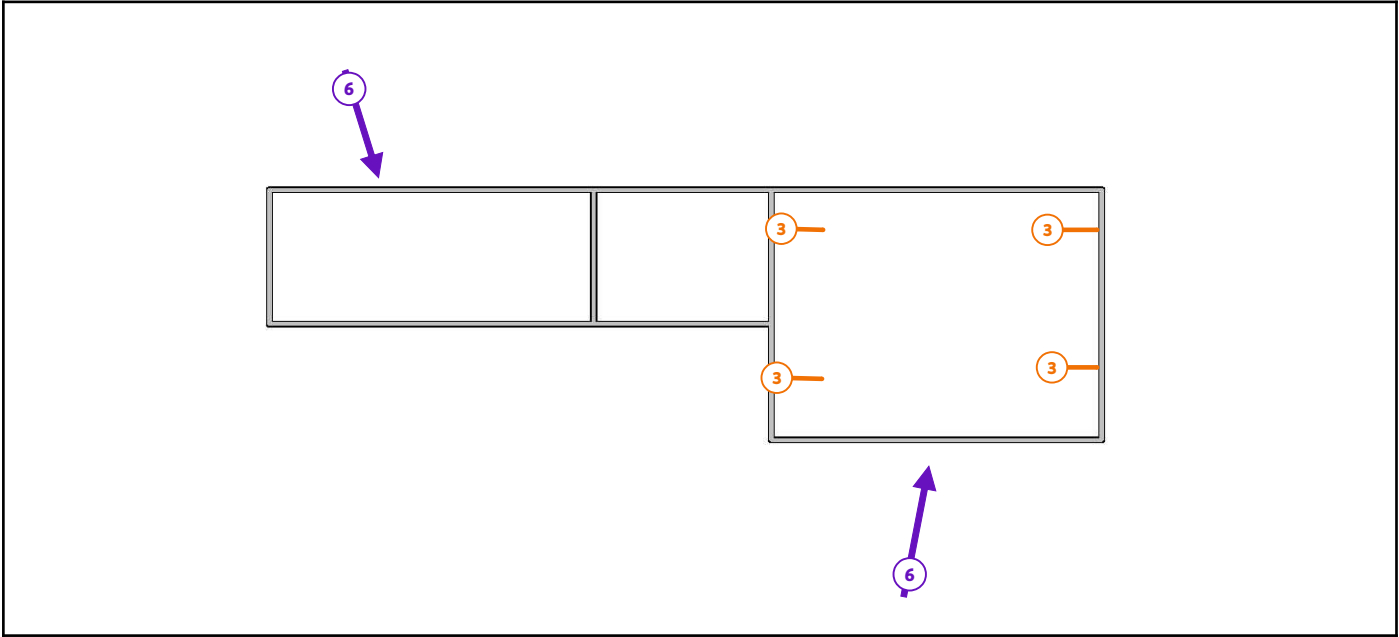
# Plan 1.11: Dakenplan woning

| Beschrijving | Type | Actie |
|---|---|---|
| 3. asbestverdachte leien (zonder staalname) | Asbestmateriaal | Verwijderen |
| 6. Rookgaskanalen | Beperking | - |

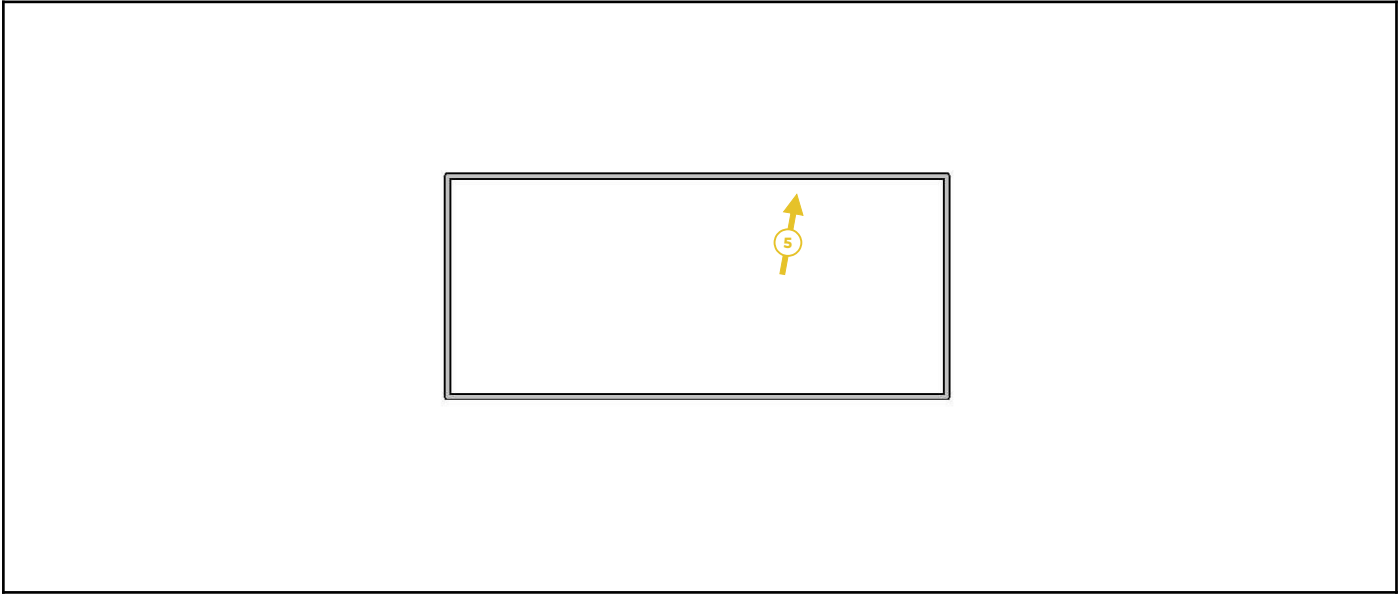
# Plan 2.1: Plan garage

| Beschrijving | Type | Actie |
|---|---|---|
| 5. bakeliet toepassingen | Asbestmateriaal | Zorgvuldig beheren |

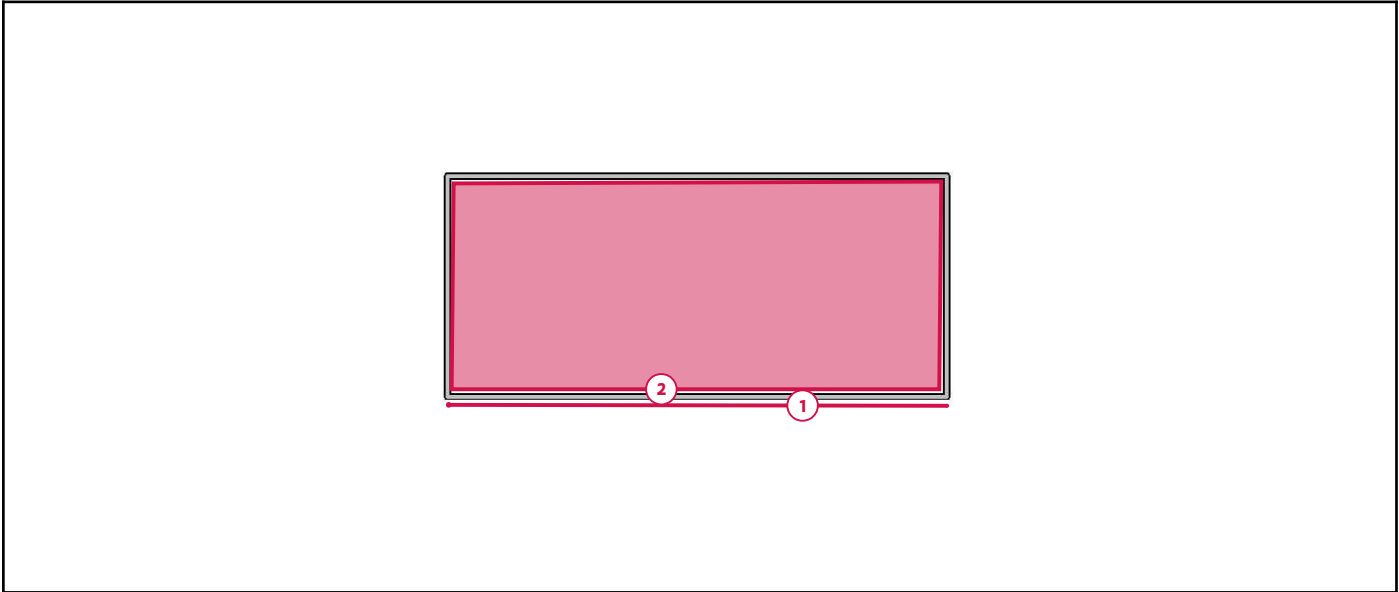
## Plan 2.2: Dakenplan garage

| Beschrijving | Type | Actie |
|---|---|---|
| 1. Mos/slib in dakgoot | Asbestmateriaal | Dringend verwijderen |
| 2. golfplaten | Asbestmateriaal | Dringend verwijderen |

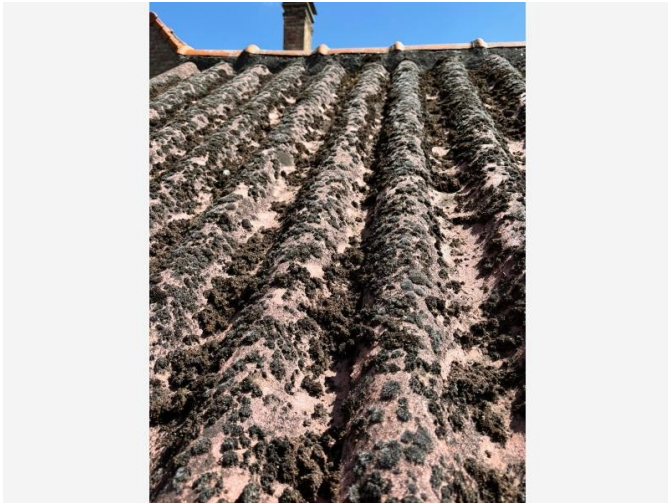
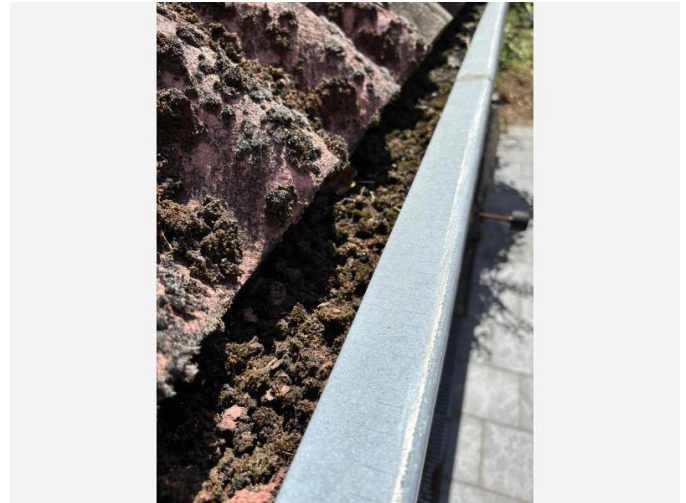
## Fiche 1: Mos/slib in dakgoot

Asbestmateriaal – afvalstof

| Type afvalstof | Betreft resten (contaminatie) van verwerking of beschadiging |
| Type resten (contaminatie) | <ul style="list-style-type: none"><li>• Stof, deeltjes &lt; 4 mm, flinters, gruis (vermengd in materiaal)</li><li>• Stukken, fragmenten (los, opliggend)</li></ul> |
| Besmette materialen | <ul style="list-style-type: none"><li>• Sediment (dakgoot, afvoerbuys, regenwaterput, ...)</li></ul> |
| Bron van de resten | Het dak van de garage bestaat uit asbesthoudende golfplaten. |
| Gebondenheid resten | Niet hecht |

**Dringend verwijderen**

- Verwijder het asbestafval.

- Eenvoudige handelingen: mag via doe-het-zelf of door werknemer(s) met opleidingsattest eenvoudige handelingen  
De verwijdering van het mos/slib moet met de nodige zorg en veiligheidsvoorzieningen gebeuren. Leg het voorzichtig in een asbestafvalzak, dubbel verpakt en breng het naar een recyclagepark of een geregistreerde asbestinzamelaar.

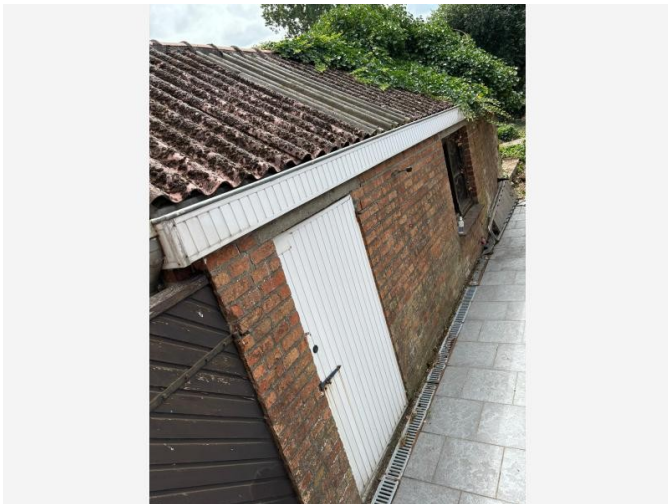
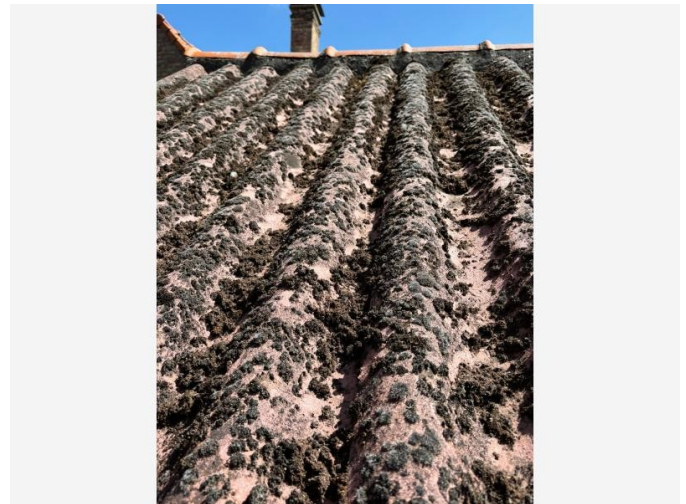
| Eindbeoordeling materiaalrisico | Hoog materiaalrisico en/of hoge kans op vezelvrijgave |

| Asbestsoort (vezeltype) | Crocidoliet aanwezig |
| Toestand van het materiaal | Matig beschadigd, matig verweerd |

| Beschrijving | golfplaten |
| Asbestmateriaal | Dak- en gevelbekleding - Golfplaat |
| Hoeveelheid (oppervlakte - aantal) | • 32,00 m <sup>2</sup> - 1 stuk |

**Dringend verwijderen**

- Verwijder dit asbestmateriaal zo snel mogelijk. Volg de toestand goed op.
- Hemelwater dat afspoelt van asbestcement daken of gevels kan asbestdeeltjes bevatten. Gebruik het enkel voor gesloten circuits (bv. spoelen toiletten). Reinig na het vervangen van het dak of de gevel de dakgoten en regenwaterput of -ton om asbesthoudend sediment of slib te verwijderen
- Voer buitenluchtmetingen uit om actuele blootstellingsrisico's in de buitenlucht te monitoren.
- Voer binnenluchtmetingen uit om actuele blootstellingsrisico's in de binnenlucht te monitoren.

- Eenvoudige handelingen: mag via doe-het-zelf of door werknemer(s) met opleidingsattest eenvoudige handelingen  
Raadpleeg de actuele wetgeving op de website van OVAM. Onder strikte voorwaarden is het eventueel toegestaan om deze toepassing zelf te verwijderen.
- Eenvoudige handelingen: enkel door erkend asbestverwijderaar  
Gezien de staat van de golfplaten, die redelijk verweerd zijn, en hoewel deze eventueel door eenvoudige handelingen verwijderd kunnen worden, adviseer ik als deskundige om de verwijdering te laten uitvoeren

door een erkende asbestverwijderaar. Dit garandeert de veiligheid van zowel de bewoners als de burens.

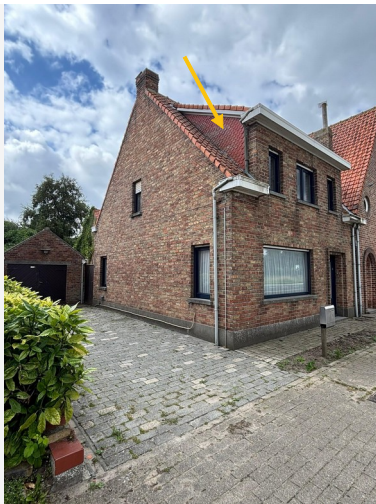
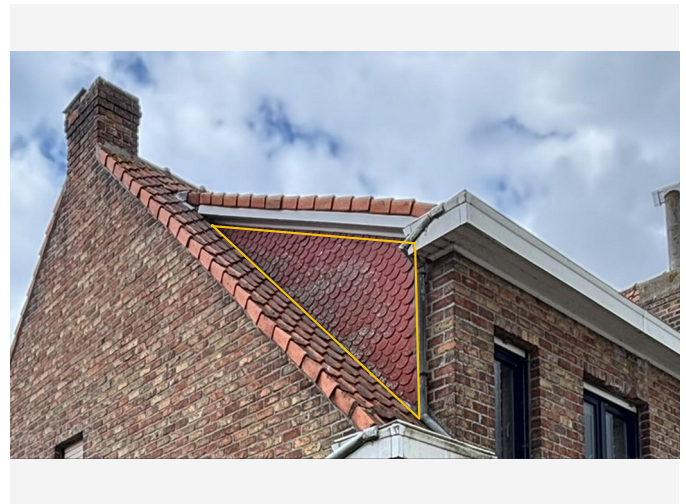
| Eindbeoordeling materiaalrisico | Verhoogd materiaalrisico en/of verhoogde kans op vezelvrijgave |

| Asbestsoort (vezeltype) | Crocidoliet aanwezig |
| Toestand van het materiaal | Matig beschadigd, matig verweerd |

| Beschrijving | asbestverdachte leien (zonder staalname) |
| Asbestmateriaal | Dak- en gevelbekleding - Lei, shingle |
| Opmerking | Op basis van mijn expertise als deskundige werden deze leien als asbesthoudend geclassificeerd, zonder staalname. De vermelde hoeveelheden en gewichten berusten op een inschatting en kunnen niet gebruikt worden i.h.k.v. een meetstaat voor werken. |

Verwijderen

- Zorg voor een veilig beheer. Vermijd het beschadigen van het asbestmateriaal. Controleer de toestand jaarlijks op wijzigingen.
- Hemelwater dat afspoelt van asbestcement daken of gevels kan asbestdeeltjes bevatten. Gebruik het enkel voor gesloten circuits (bv. spoelen toiletten). Reinig na het vervangen van het dak of de gevel de dakgoten en regenwaterput of -ton om asbesthoudend sediment of slib te verwijderen
- Voer bijkomende staalname(s) uit.

- Eenvoudige handelingen: mag via doe-het-zelf of door werknemer(s) met opleidingsattest eenvoudige handelingen  
Raadpleeg de actuele wetgeving op de website van OVAM. Onder strikte voorwaarden is het eventueel toegestaan om deze toepassing zelf te verwijderen.
- Eenvoudige handelingen: enkel door erkend asbestverwijderaar  
Gezien de staat van de leien, die redelijk verweerd zijn, en hoewel deze eventueel door eenvoudige handelingen verwijderd kunnen worden, adviseer ik als deskundige om de verwijdering te laten uitvoeren

door een erkende asbestverwijderaar. Dit garandeert de veiligheid van zowel de bewoners als de burens.

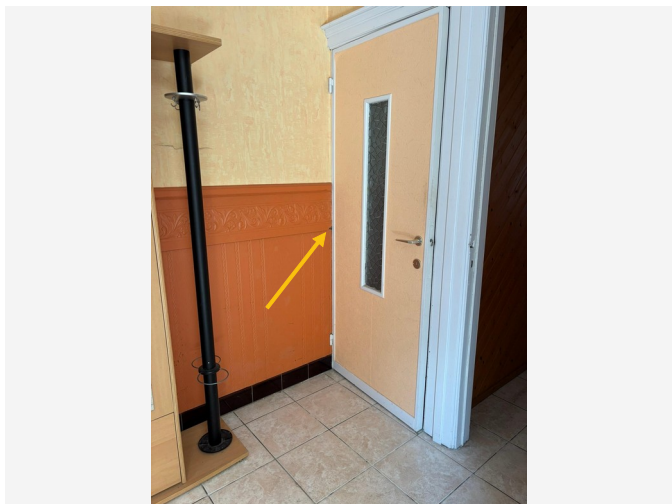
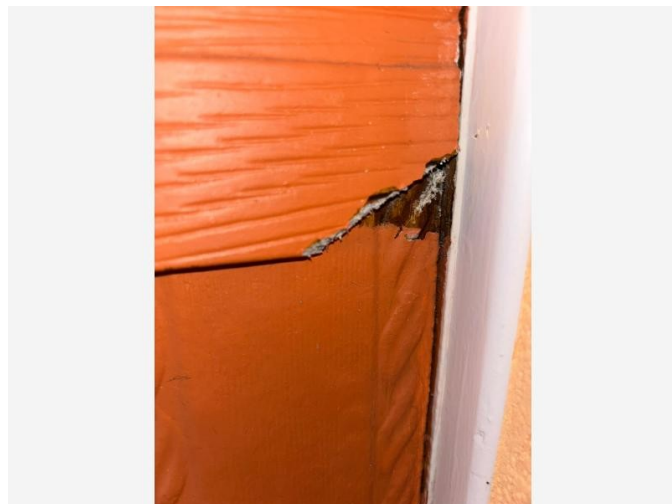
| Eindbeoordeling materiaalarisico | Zeer laag materiaalarisico en/of zeer lage kans op vezelvrijgave |

| Asbestsoort (vezeltype) | Alleen chrysotiel |
| Toestand van het materiaal | Licht beschadigd, licht verweerd. Intact calciumsilicaatmateriaal of categorie III 'gebondenheid' |

| # | Type | Referentie | Resultaat |
|---|---|---|---|
| 4.1 | Puntmonster | MM004 | Chrysotiel |

| Beschrijving | Lambrisering |
| Asbestmateriaal | Plaat, paneel, tablet - Type Menuiserite |

Zorgvuldig beheren

- Zorg voor een veilig beheer. Vermijd het beschadigen van het asbestmateriaal. Controleer de toestand jaarlijks op wijzigingen.
- Verwijder dit asbestmateriaal zo snel mogelijk. Volg de toestand goed op.

- Eenvoudige handelingen: mag via doe-het-zelf of door werknemer(s) met opleidingsattest eenvoudige handelingen  
Als dit materiaal verwijderd kan worden zonder het te breken, te beschadigen... , dan mag met dit met eenvoudige handelingen.

Vermijd stofvorming en stofverspreiding op elk moment van de werken. Bevochtig of fixeer het materiaal.

Het gebruik van sneldraaiende werktuigen (boormachine, slijpschijf, hogedrukreiniger...) is verboden.

Zorg voor gepaste persoonlijke beschermingsmiddelen: minimaal FFP3-mondmasker (EN 149), wegwerpoverall met kap (minimaal Cat III, type 5/6), wegwerphandschoenen en overschoenen of afspoelbaar schoeisel.
