# Asbestinventarisatetest

A. De Brabanterstraat 56, 9470 Denderleeuw

Attestnummer : 20250612-000296.000

**Niet-asbestveilig**

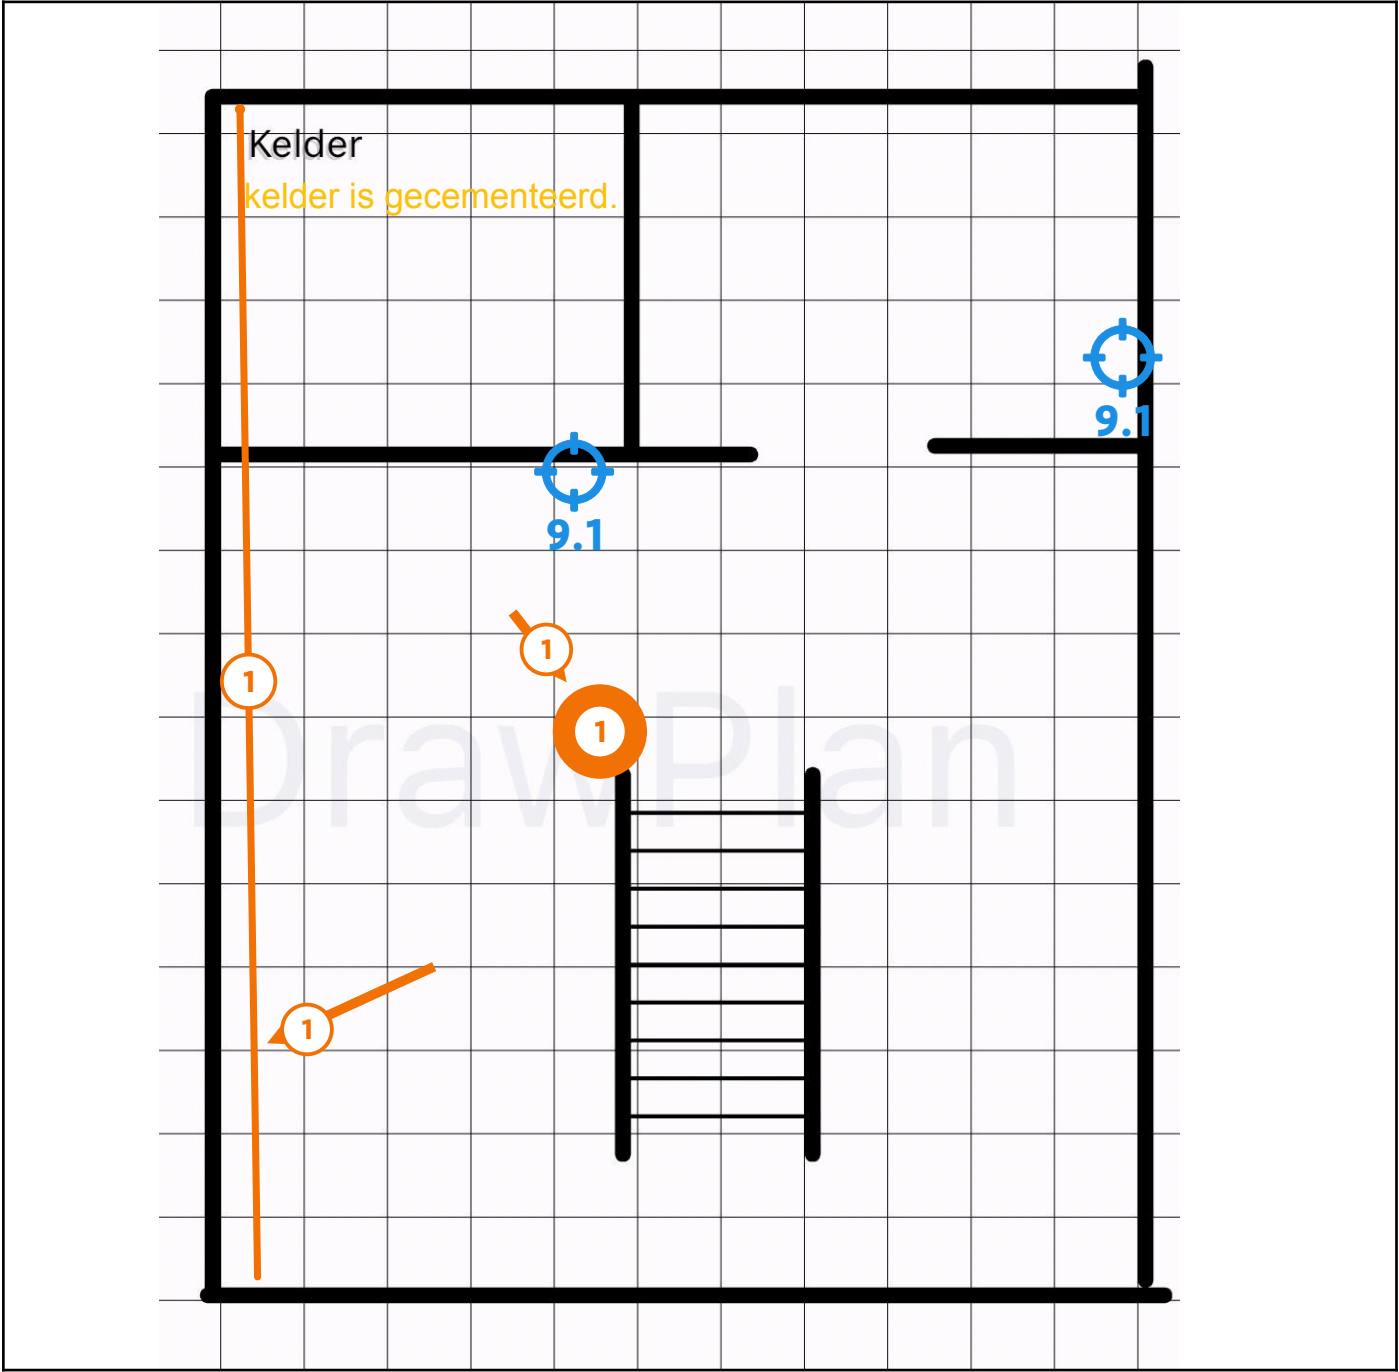
# Plan 1.4: Kelder

| Beschrijving | Type | Actie |
|---|---|---|
| 1. Koker kelder | Asbestmateriaal | Verwijderen |

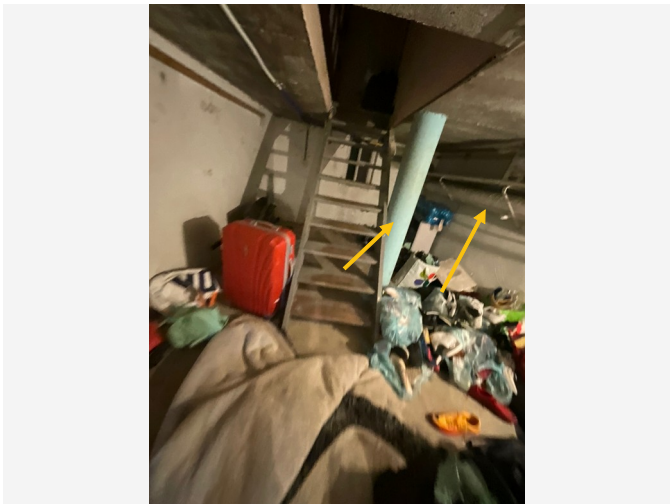
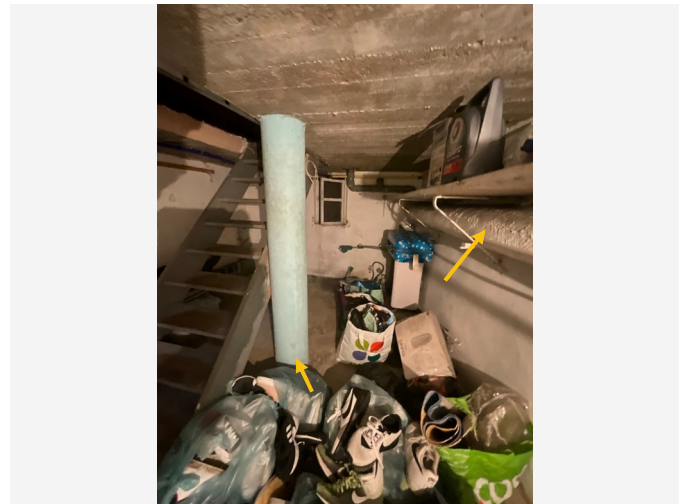
Het asbestmateriaal valt onder de mijlpaal van 2040.

| Eindbeoordeling materiaalrisico | Verhoogd materiaalrisico en/of verhoogde kans op vezelvrijgave |

| Asbestsoort (vezeltype) | Crocidoliet aanwezig |
| Asbestconcentratie | Laag (< 50%) |
| Afschermingsgraad van het gehele materiaal | Geheel of deels (ook) vrij aan de binnenlucht |
| Toestand van het materiaal | Licht beschadigd, licht verweerd. Intact calciumsilicaatmateriaal of categorie III 'gebondenheid' |

| Beschrijving | Koker kelder |
| Asbestmateriaal | Buis, koker, leiding, pijp, doorvoer |
| Hoeveelheid (lengte - omtrek - dikte - aantal) | <ul style="list-style-type: none"><li>• 2,00 m - 30,00 cm - 1,00 cm - 2 stuks</li></ul> |

- Zorg voor een veilig beheer. Vermijd het beschadigen van het asbestmateriaal. Controleer de toestand jaarlijks op wijzigingen.
- Voer bijkomende staalname(s) uit.

De buis kan voorzichtig losgebeiteld worden , extra bevochtigen om stof te voorkomen + dragen van de nodige beschermingsmiddelen (mondmasker ffp3, handschoenen,tyvec ) Bij de gemeente/containerpark afsluitzakken halen om dubbel in te pakken en af te voeren naar het containerpark als hechtgebonden asbestafval.

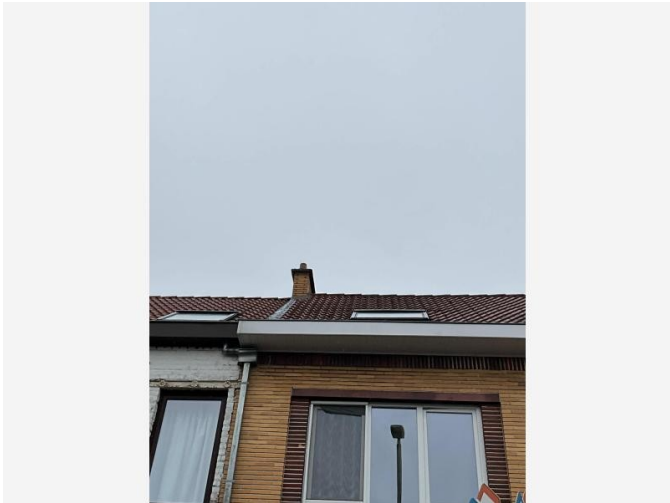
**Reden:** Het te onderzoeken materiaal situeert zich hoger dan 3,50 m te rekenen vanaf een veilige ondergrond

**Uitleg van de asbestdeskundige:** Bij werken (dak of reiniging schouw) kan een stelling geplaatst worden, het is niet duidelijk of er asbestverdachte materialen aanwezig zijn in de schouw

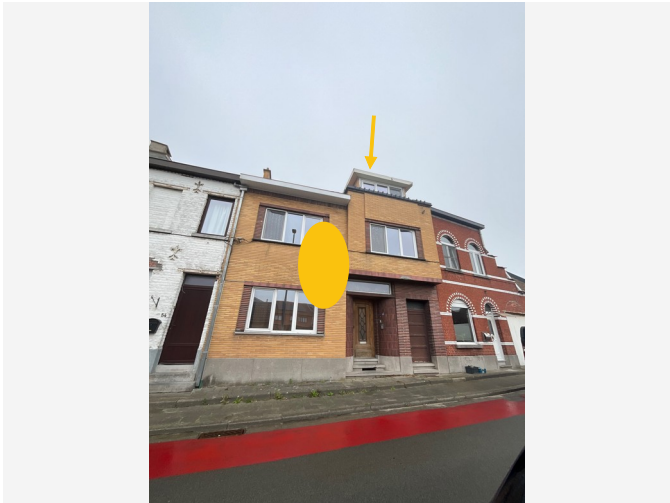
**Reden:** Het te onderzoeken materiaal situeert zich hoger dan 3,50 m te rekenen vanaf een veilige ondergrond

**Uitleg van de asbestdeskundige:** Het plat dak kon niet gecontroleerd worden (hoogte > 3,50m). Er kon niet vastgesteld worden welk materiaal zich op het plat dak bevindt.

Bij werken kan een stelling geplaatst worden voor een veilige inspectie

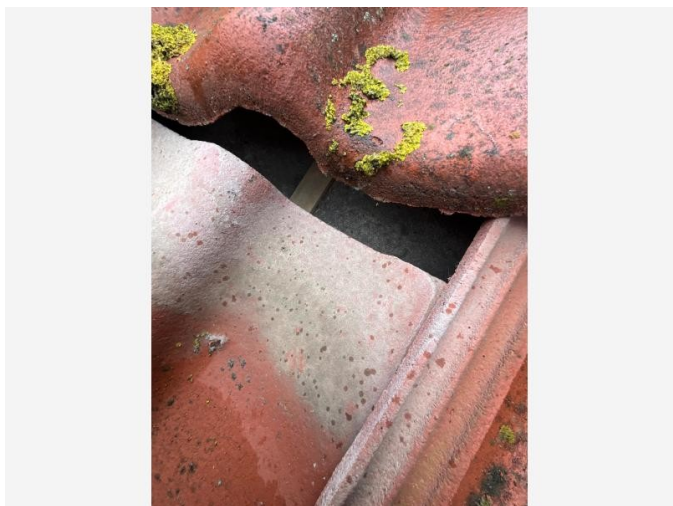
Het dak werd gecontroleerd (via een dakraam ,optillen van een dakpan). Er is geen verdacht onderdak vastgesteld .

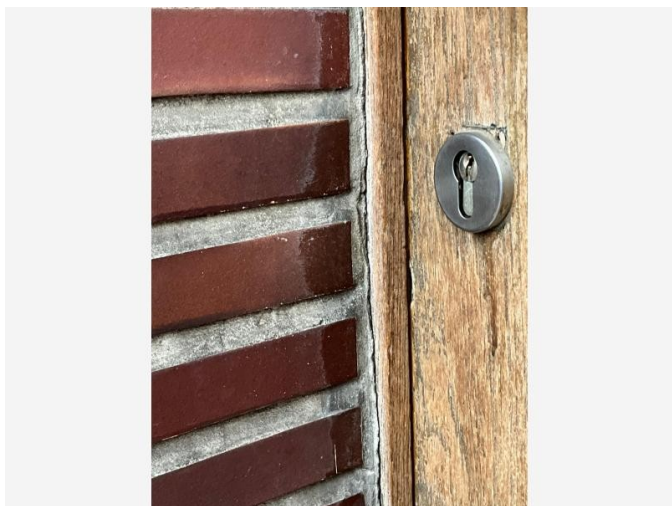
De mastiek werd gecontroleerd en als niet-asbesthoudend beschouwd. (zacht en elastisch)

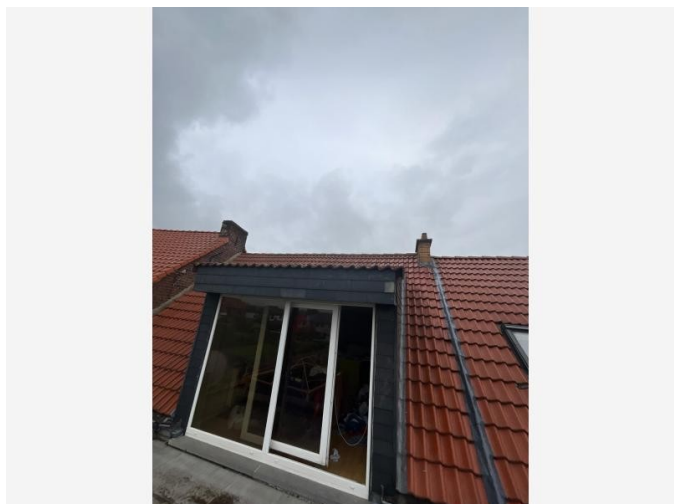
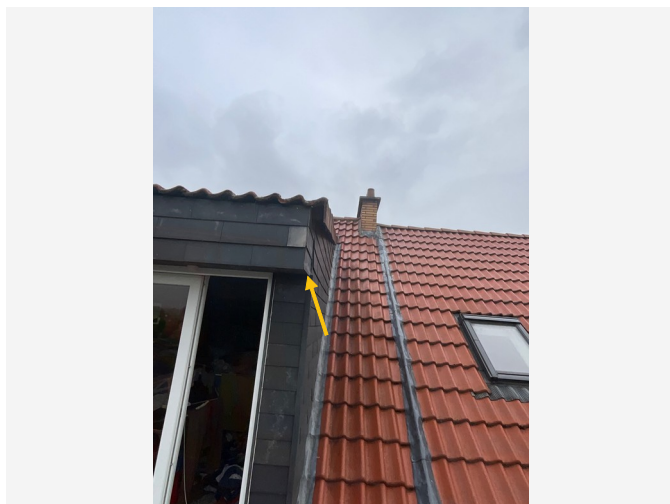
## Fiche 7: Dak/gevelleien (met staalname).

Geen asbest

| # | Type | Referentie | Resultaat |
|---|---|---|---|
| 7.1 | Puntmonster | 02 | Geen asbest |

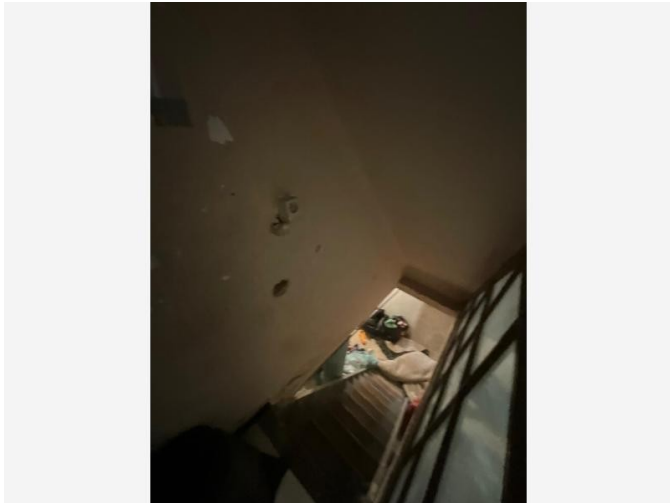
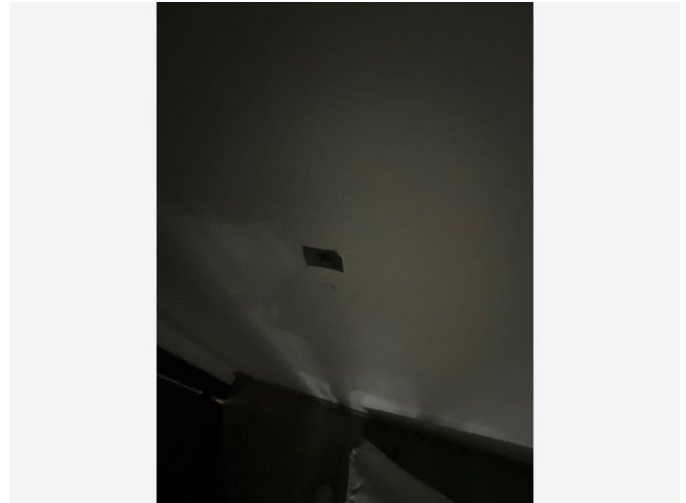
## Fiche 8: Muurpleister

Geen asbest

| # | Type | Referentie | Resultaat |
|---|---|---|---|
| 8.1 | Mengmonster | 01 | Geen asbest |

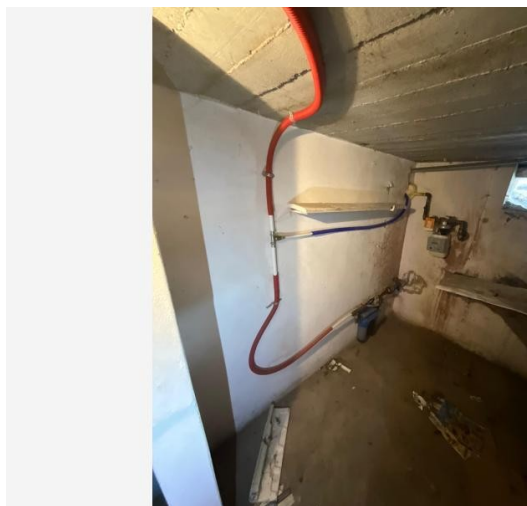
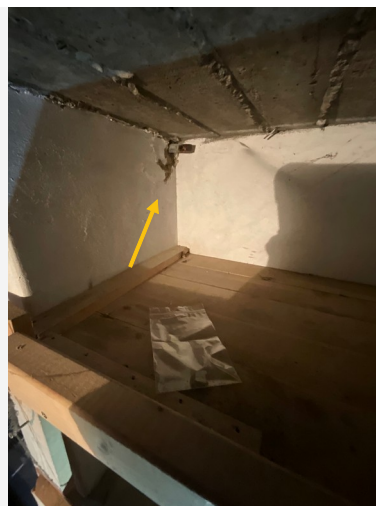
## Fiche 9: Cementering kelder (met staalname)

Geen asbest

| # | Type | Referentie | Resultaat |
|---|---|---|---|
| 9.1 | Mengmonster | 04 | Geen asbest |

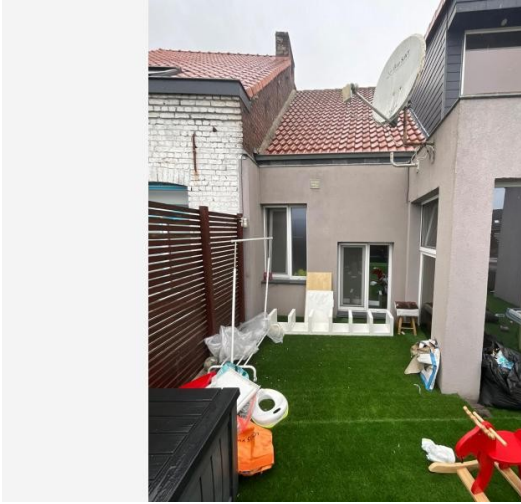
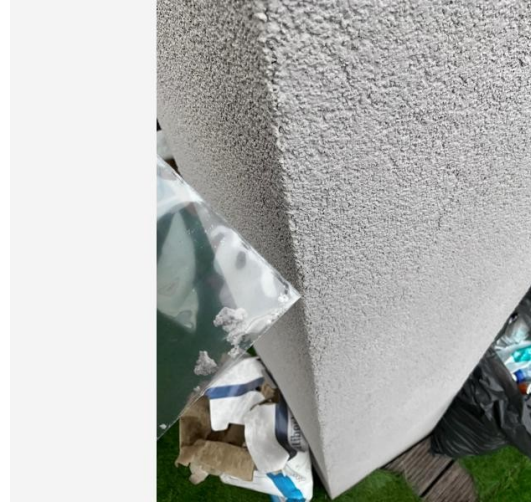
Geen asbest

| # | Type | Referentie | Resultaat |
|---|---|---|---|
| 10.1 | Mengmonster | 03 | Geen asbest |
