Morekstraat 283, 9032 Gent

# OVAM

## Asbestveilig (maar niet asbestvrij)

# Zone 1: Hoofdgebouw

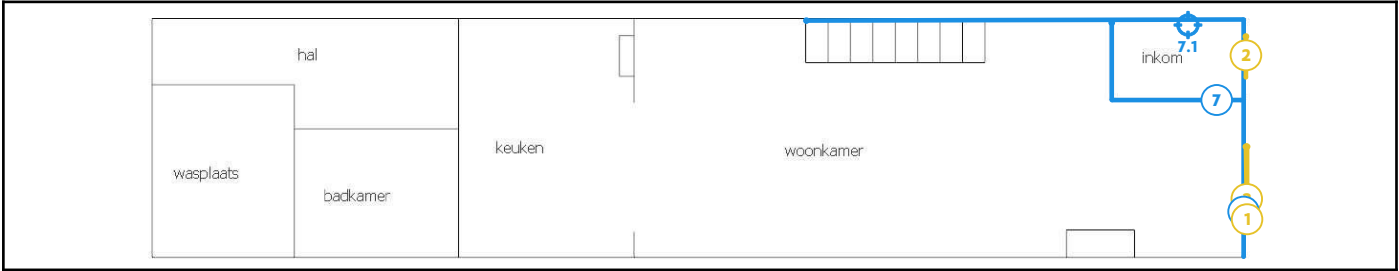
# Plan 1.1: Gelijkvloers +0

| Beschrijving | Type | Actie |
|---|---|---|
| 1. Mastiek (tussen profiel en gevel) (-ST/TS2) | Asbestmateriaal | Zorgvuldig beheren |
| 2. Glasalpaneel deur | Asbestmateriaal | Zorgvuldig beheren |
| 3. Mastiek (tussen glas en profiel) | Asbestmateriaal | Zorgvuldig beheren |
| 7. Pleisterwerk binnenmuren (staalname) | Geen asbest | - |

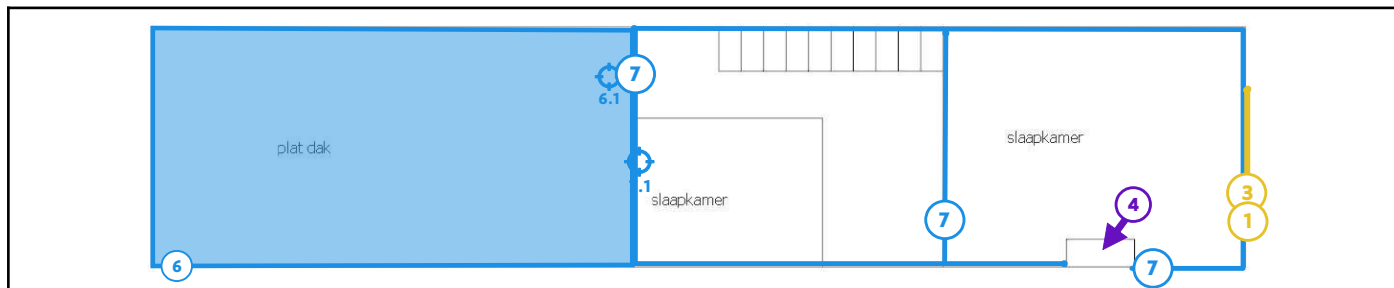
## Plan 1.2: Verdieping +1

| Beschrijving | Type | Actie |
|---|---|---|
| 1. Mastiek (tussen profiel en gevel) (-ST/TS2) | Asbestmateriaal | Zorgvuldig beheren |
| 3. Mastiek (tussen glas en profiel) | Asbestmateriaal | Zorgvuldig beheren |
| 4. Schouwinhoud | Beperking | - |
| 6. Roofing plat dak (staalname) | Geen asbest | - |
| 7. Pleisterwerk binnenmuren (staalname) | Geen asbest | - |

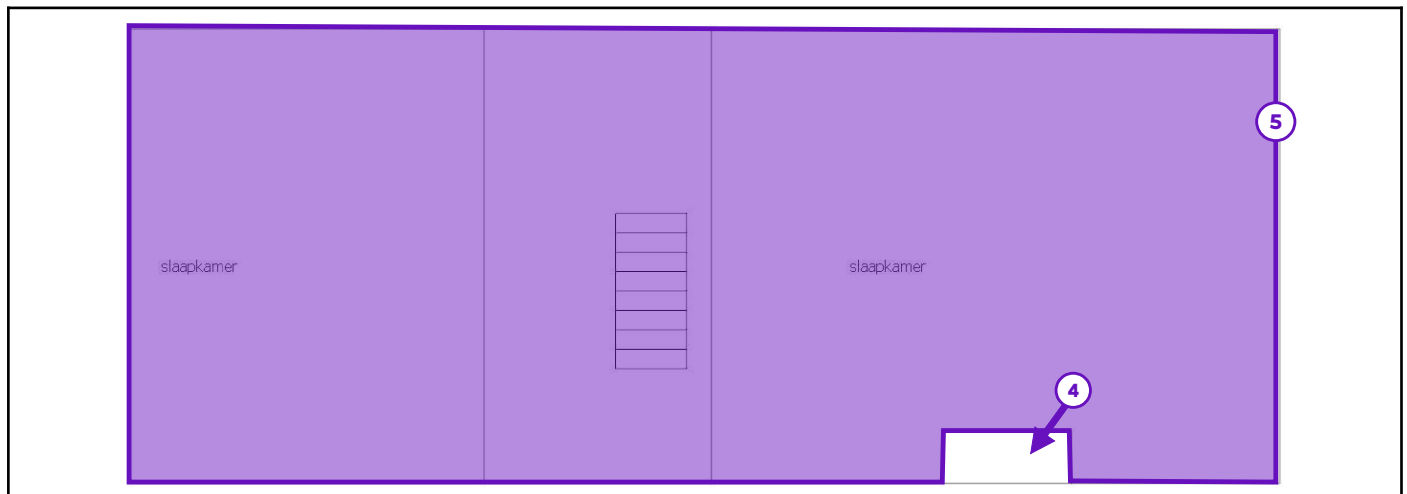
## Plan 1.3: Verdieping +2 met dak

| Beschrijving | Type | Actie |
|---|---|---|
| 4. Schouwinhoud | Beperking | - |
| 5. Onderdakplaten | Advies | - |

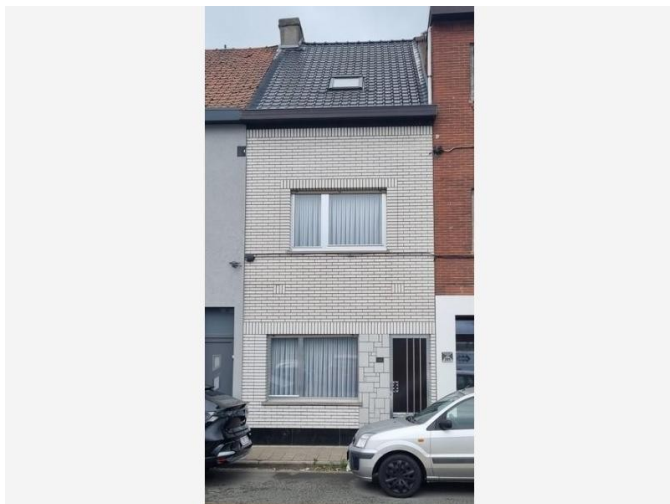
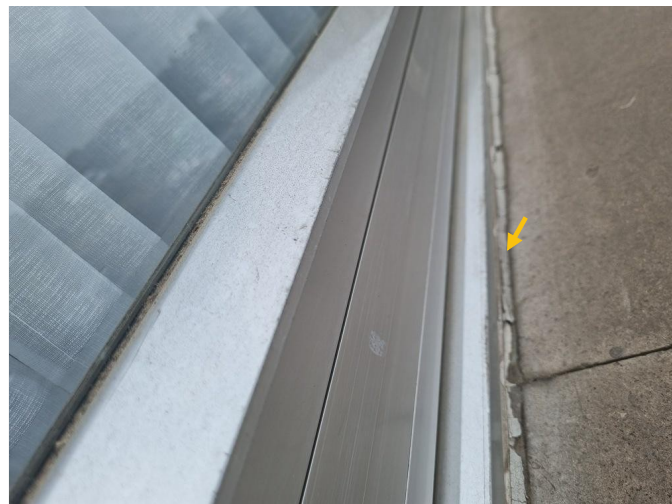
| Fiche 1: Mastiek (tussen profiel en gevel) (-ST/TS2)..... | 13 |

Het asbestmateriaal valt onder de mijlpaal van 2040.

| Eindbeoordeling materiaalrisico | Laag materiaalrisico en/of verlaagde kans op vezelvrijgave |

| Asbestsoort (vezeltype) | Amfibool aanwezig, uitgezonderd crocidoliet |
| Asbestconcentratie | Laag (< 50%) |
| Afschermingsgraad van het gehele materiaal | Geheel of deels vrij aan de buitenlucht |
| Toestand van het materiaal | Licht beschadigd, licht verweerd. Intact calciumsilicaatmateriaal of categorie III 'gebondenheid' |

| Beschrijving | Mastiek (tussen profiel en gevel) (-ST/TS2) |

- Zorg voor een veilig beheer. Vermijd het beschadigen van het asbestmateriaal. Controleer de toestand jaarlijks op wijzigingen.

- Eenvoudige handelingen: mag via doe-het-zelf of door werknemer(s) met opleidingsattest eenvoudige handelingen  
In principe mag u zelf hechtgebonden asbest verwijderen op voorwaarde dat de asbesttoepassing niet verder beschadigd raakt en er niemand anders in de buurt is. Neem ook de gepaste voorzorgsmaatregelen met ondermeer het dragen van geschikte persoonlijke beschermingsmiddelen (PBMâ € ¤s), correcte verwijdermethodes, enz. Voor meer richtlijnen hieromtrent, zie de huidige regelgeving i.v.m. asbestverwijderingsmethodes op <https://ovam.vlaanderen.be/voorzorgsmaatregelen-bij-asbestverwijdering> en de rubriek 'asbest verwijderen' onderaan dit attest.

- Eenvoudige handelingen: enkel door erkend asbestverwijderaar  
Aangezien dit type materiaal bij verwijdering kan beschadigen met een verhoogde kans op asbestvezelvrijgave kan u dit best laten doen door erkende asbestverwijderaars. Zie ook de website van het OVAM <https://ovam.vlaanderen.be/wie-mag-wat-verwijderen> en de rubriek 'asbest verwijderen' onderaan dit attest.

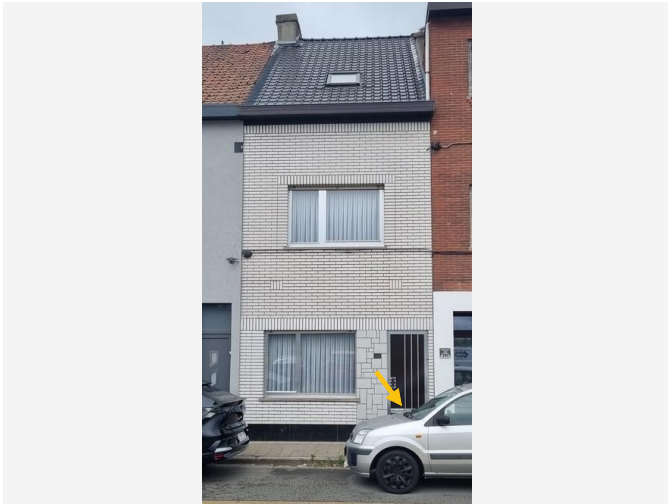
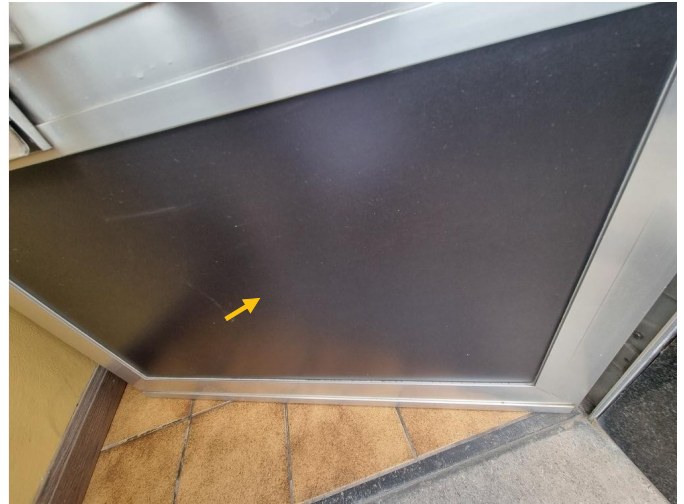
| Fiche 2: Glasalpaneel deur..... | 16 |

Het asbestmateriaal valt onder de mijlpaal van 2040.

| Eindbeoordeling materiaalarisico | Zeer laag materiaalarisico en/of zeer lage kans op vezelvrijgave |

| Asbestsoort (vezeltype) | Crocidoliet aanwezig |
| Afschermingsgraad van het gehele materiaal | Niet stootvaste afscherming |
| Toestand van het materiaal | Onbeschadigd, niet verweerd |

| Beschrijving | Glasalpaneel deur |

- Zorg voor een veilig beheer. Vermijd het beschadigen van het asbestmateriaal. Controleer de toestand jaarlijks op wijzigingen.

- Eenvoudige handelingen: mag via doe-het-zelf of door werknemer(s) met opleidingsattest eenvoudige handelingen  
In principe mag u zelf hechtgebonden asbest verwijderen op voorwaarde dat de asbesttoepassing niet verder beschadigd raakt en er niemand anders in de buurt is. Neem ook de gepaste voorzorgsmaatregelen met ondermeer het dragen van geschikte persoonlijke beschermingsmiddelen (PBM's), correcte verwijdermethodes, enz. Voor meer richtlijnen hieromtrent, zie de huidige regelgeving i.v.m. asbestverwijderingsmethodes op <https://ovam.vlaanderen.be/voorzorgsmaatregelen-bij-asbestverwijdering> en de rubriek 'asbest verwijderen' onderaan dit attest.

- Eenvoudige handelingen: enkel door erkend asbestverwijderaar  
Aangezien dit type materiaal bij verwijdering kan beschadigen met een verhoogde kans op asbestvezelvrijgave kan u dit best laten doen door erkende asbestverwijderaars. Zie ook de website van het OVAM <https://ovam.vlaanderen.be/wie-mag-wat-verwijderen> en de rubriek 'asbest verwijderen' onderaan dit attest.

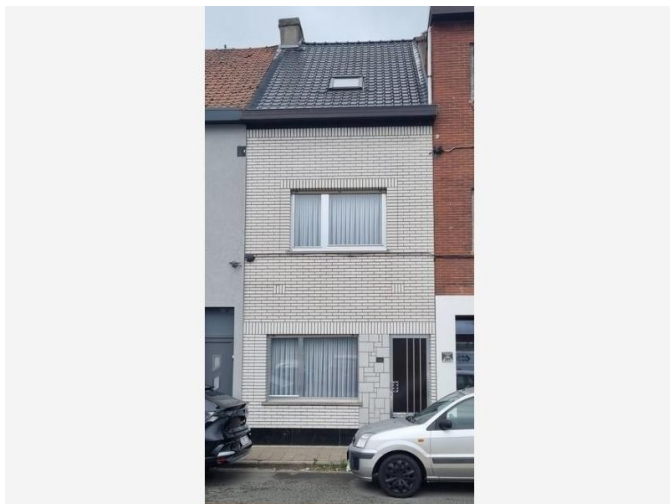
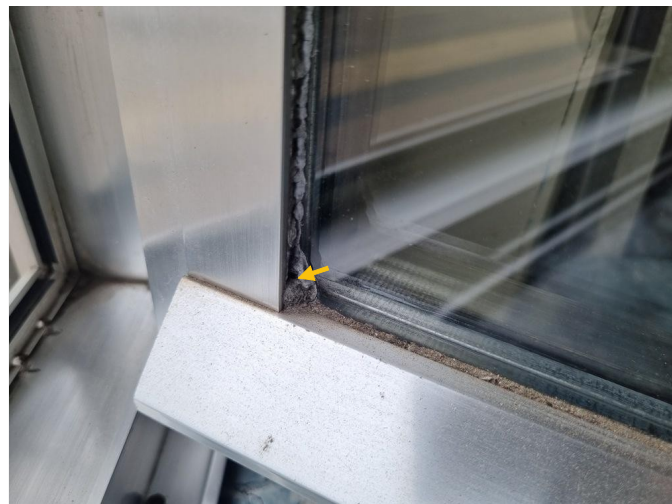
| Fiche 3: Mastiek (tussen glas en profiel)..... | 19 |

Het asbestmateriaal valt onder de mijlpaal van 2040.

| Eindbeoordeling materiaalrisico | Laag materiaalrisico en/of verlaagde kans op vezelvrijgave |

| Asbestsoort (vezeltype) | Amfibool aanwezig, uitgezonderd crocidoliet |
| Asbestconcentratie | Laag (< 50%) |
| Afschermingsgraad van het gehele materiaal | Geheel of deels vrij aan de buitenlucht |
| Toestand van het materiaal | Licht beschadigd, licht verweerd. Intact calciumsilicaatmateriaal of categorie III 'gebondenheid' |

| Beschrijving | Mastiek (tussen glas en profiel) |

- Zorg voor een veilig beheer. Vermijd het beschadigen van het asbestmateriaal. Controleer de toestand jaarlijks op wijzigingen.

- Eenvoudige handelingen: mag via doe-het-zelf of door werknemer(s) met opleidingsattest eenvoudige handelingen  
In principe mag u zelf hechtgebonden asbest verwijderen op voorwaarde dat de asbesttoepassing niet verder beschadigd raakt en er niemand anders in de buurt is. Neem ook de gepaste voorzorgsmaatregelen met ondermeer het dragen van geschikte persoonlijke beschermingsmiddelen (PBM's), correcte verwijdermethodes, enz. Voor meer richtlijnen hieromtrent, zie de huidige regelgeving i.v.m. asbestverwijderingsmethodes op <https://ovam.vlaanderen.be/voorzorgsmaatregelen-bij-asbestverwijdering> en de rubriek 'asbest verwijderen' onderaan dit attest.

- Eenvoudige handelingen: enkel door erkend asbestverwijderaar  
Aangezien dit type materiaal bij verwijdering kan beschadigen met een verhoogde kans op asbestvezelvrijgave kan u dit best laten doen door erkende asbestverwijderaars. Zie ook de website van het OVAM <https://ovam.vlaanderen.be/wie-mag-wat-verwijderen> en de rubriek 'asbest verwijderen' onderaan dit attest.

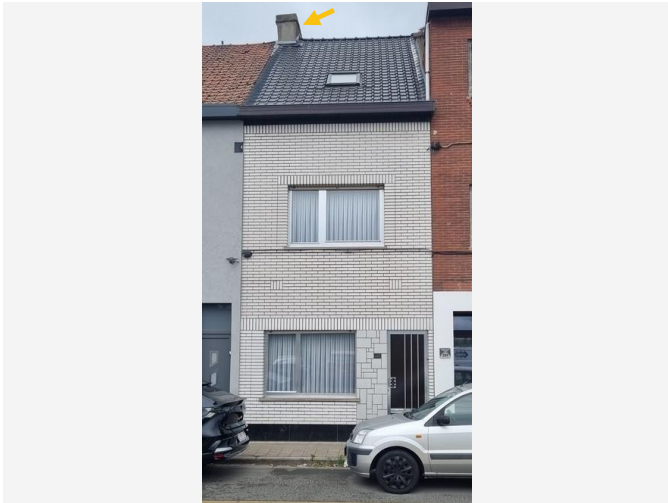
| Fiche 4: Schouwinhoud..... | 23 |

**Reden:** Het te onderzoeken materiaal situeert zich hoger dan 3,50 m te rekenen vanaf een veilige ondergrond

**Uitleg van de asbestdeskundige:** De binnenzijde van een schouw is in een niet-destructief onderzoek enkel inspecteerbaar langs de opening in het dak. Vanwege de hoogte en de veiligheid was een dergelijke inspectie niet mogelijk. Er kon dus niet worden vastgesteld of zich in de schouw asbestverdachte materialen bevinden zoals bvb rookgaskanalen of wandpanelen.

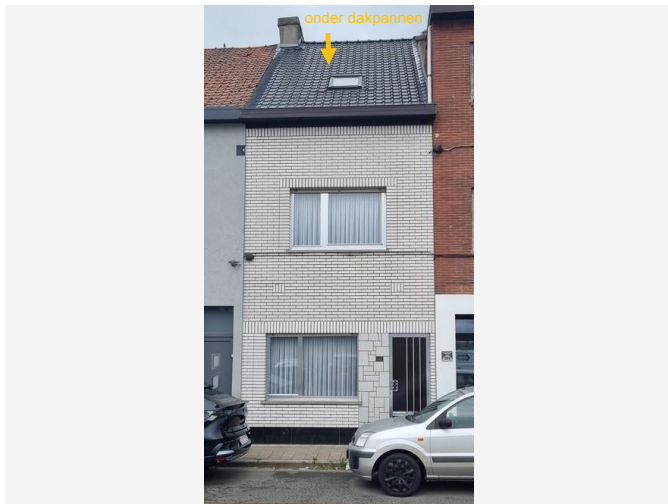
| Fiche 5: Onderdakplaten..... | 25 |

Tijdens het onderzoek heeft de eigenaar een factuur kunnen voorleggen die aantoont dat de onderdakplaten werden geplaatst in 2011. Ze kunnen dus asbestvrij beschouwd worden.

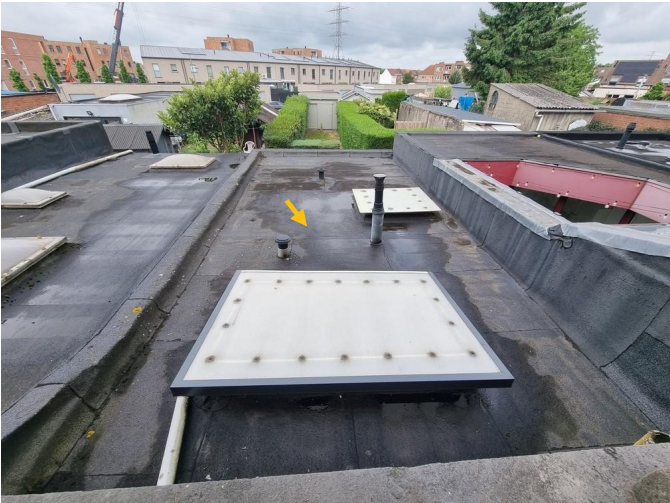
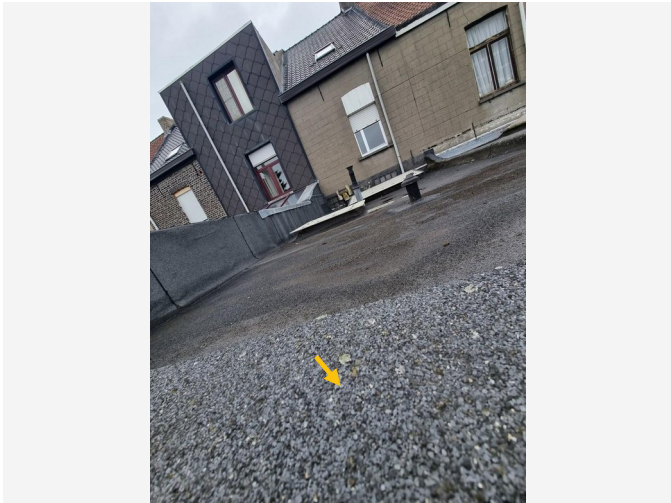
# Fiche 6: Roofing plat dak (staalname)

Geen asbest

| # | Type | Referentie | Resultaat |
|---|---|---|---|
| 6.1 | Puntmonster | 2-PM-RF-RO | Geen asbest |

| Opmerking | Hoeveelheid is een schatting en niet bedoeld voor gebruik in het kader van een meetstaat voor werken. Om gevolgschade en lekkages te voorkomen en niet destructief te werk te gaan, is alleen de toplaag bemonsterd. We kunnen geen uitspraak doen over de onderliggende lagen. Bij renovatie of sloop dient er een destructief onderzoek uitgevoerd te worden van de roofing. |

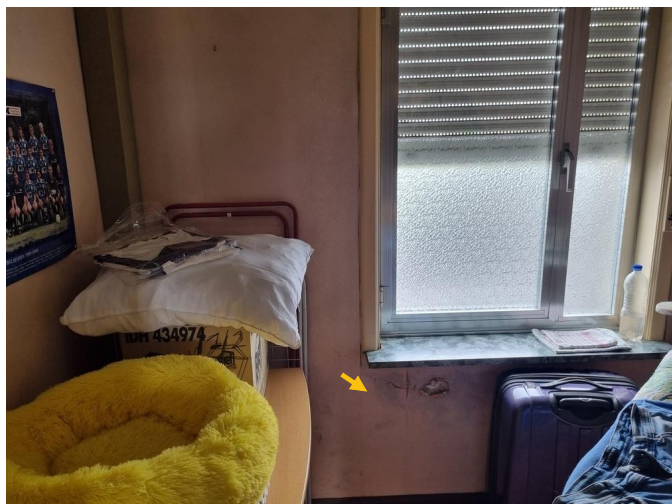
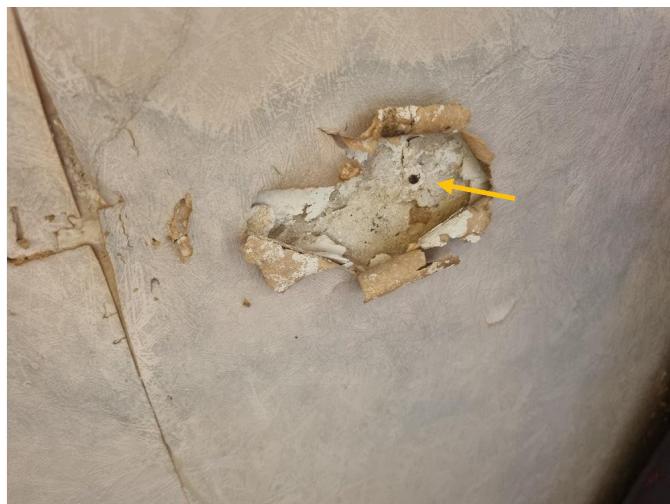
## Fiche 7: Pleisterwerk binnenmuren (staalname)

Geen asbest

| # | Type | Referentie | Resultaat |
|---|---|---|---|
| 7.1 | Mengmonster | 1-MM-PM-RO | Geen asbest |
