# Asbestinventarisatattest

Wakkensesteenweg 2, 8720 Dentergem

Attestnummer : 20250308-000026.000

**Niet-asbestveilig**

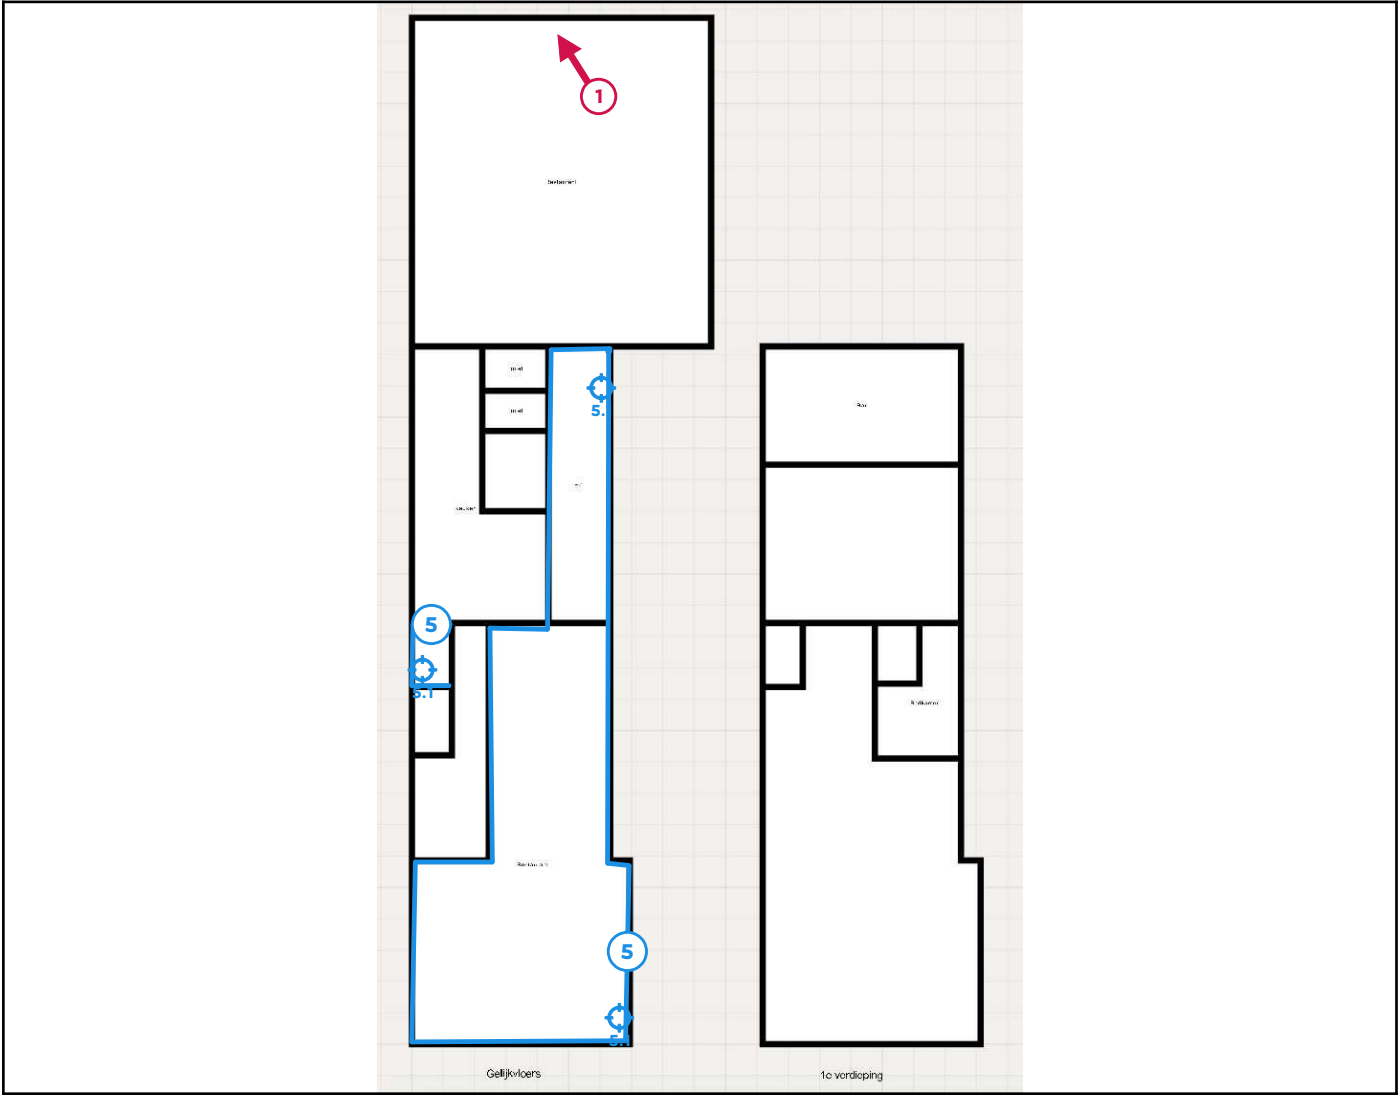
# Plan 1.3: schema

| Beschrijving | Type | Actie |
|---|---|---|
| 1. 403. Kachel: afdichtingskoord | Asbestmateriaal | Dringend verwijderen |

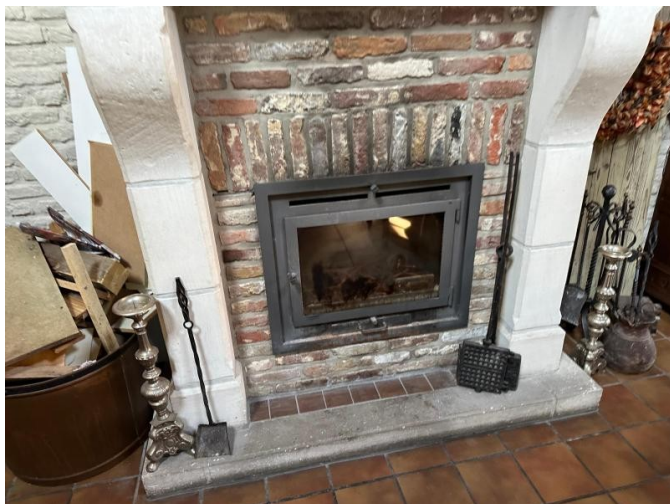
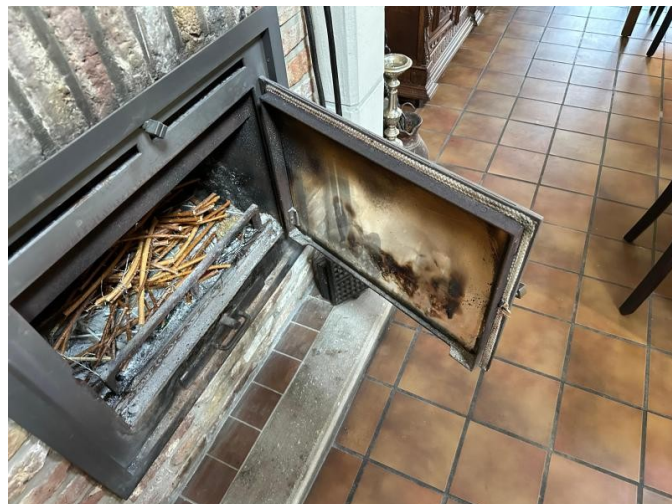
| Fiche 1: 403. Kachel: afdichtingskoord..... | 12 |

| Eindbeoordeling materiaalarisico | Hoog materiaalarisico en/of hoge kans op vezelvrijgave |

| Gebondenheid | Categorie 3: niet-hechtgebonden met weinig of geen matrix |
| Asbestsoort (vezeltype) | Alleen chrysotiel |
| Asbestconcentratie | Hoog ( $\geq 50\%$ ) |
| Toestand van het materiaal | Licht beschadigd, licht verweerd. Intact calciumsilicaatmateriaal of categorie III 'gebondenheid' |

| Beschrijving | 403. Kachel: afdichtingskoord |

**Dringend verwijderen**

- Verwijder dit asbestmateriaal zo snel mogelijk. Volg de toestand goed op.

- Eenvoudige handelingen: mag via doe-het-zelf of door werknemer(s) met opleidingsattest eenvoudige handelingen  
Verwijdering van een asbesthoudend afdichtingskoord kan zelf worden uitgevoerd, maar mag niet naar het containerpark worden gebracht aangezien dit een niet-hechtgebonden toepassing betreft. Het koord moet naar een erkende asbestverzamelaar worden gebracht. De lijst van erkende inzamelaars vindt u terug op de website van [www.ovam.vlaanderen.be](http://www.ovam.vlaanderen.be).

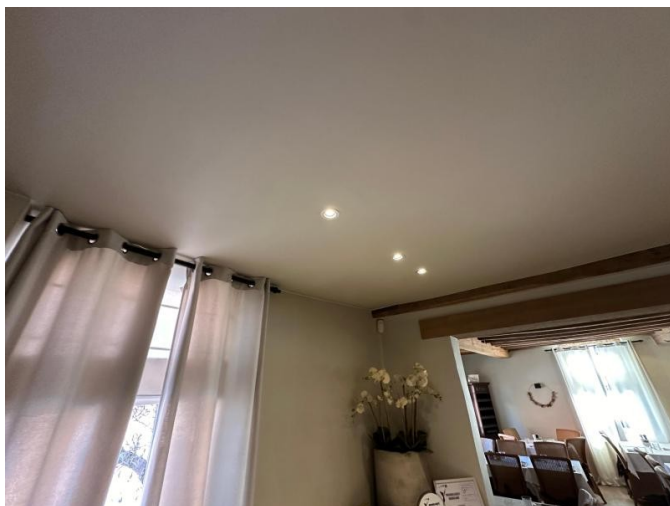
Vrije foto

Verskillende plafonds bestaan uit (gipskarton)beplating. Binnen het kader van een niet-destructief onderzoek konden de achterliggende lagen niet worden geanalyseerd. Enkel door deze te verwijderen of door een destructief onderzoek kunnen de achterliggende lagen geanalyseerd worden. Bij vernieuwing van deze binnenschil wordt aanbevolen om nieuw monsternamen te laten nemen.

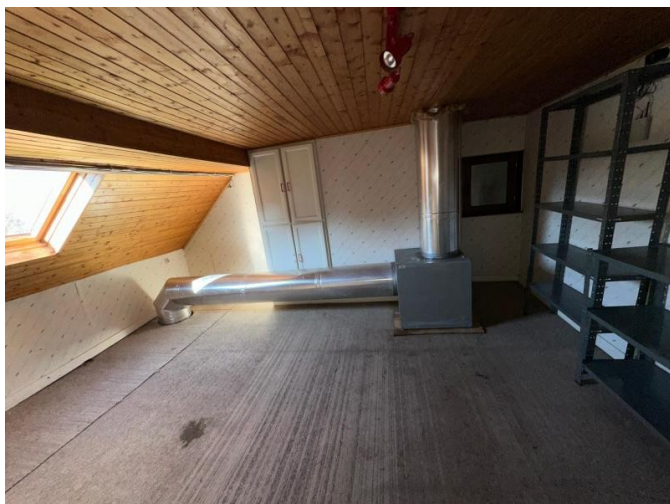
Vrije foto

Verskillende plafonds bestaan uit beplating en/of lambriseringen. Binnen het kader van een niet-destructief onderzoek konden de achterliggende lagen niet worden geanalyseerd. Enkel door deze te verwijderen of door een destructief onderzoek kunnen de achterliggende lagen geanalyseerd worden. Bij vernieuwing van deze binnenschil wordt aanbevolen om nieuw monsternamen te laten nemen.

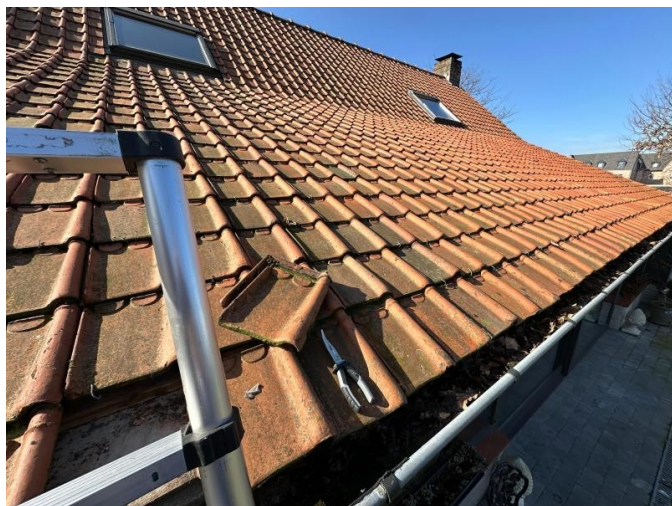
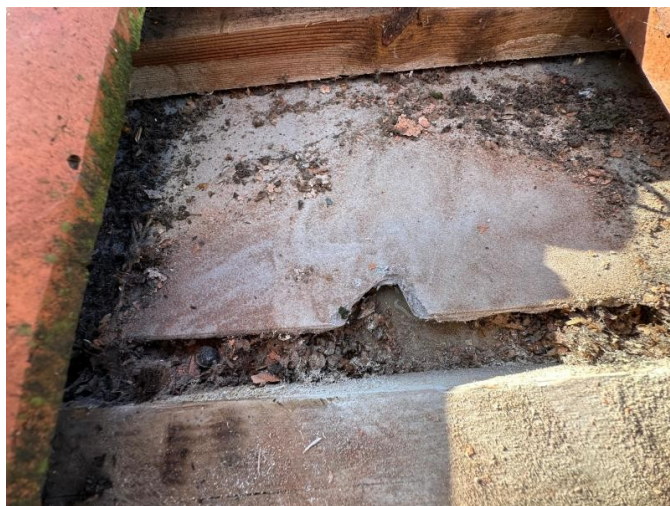
## Fiche 4: Onderdak niet asbesthoudend

Geen asbest

| # | Type | Referentie | Resultaat |
|---|---|---|---|
| 4.1 | Puntmonster | 603 | Geen asbest |
| 4.2 | Puntmonster | 603-Z | Geen asbest |

| Opmerking | <p>In geval het staal negatief is: De vaststelling dat de onderdak asbestveilig is, is gebaseerd op één puntstaal, welke door een erkend labo werd geanalyseerd. Daardoor geeft dit vooral een indicatie van de algemene asbestvrije toestand. Zo kan het voorkomen dat het dakvlakraam vanwaar er een staal werd genomen later werd geplaatst, waarbij het onderdak rond het dakvlakraam mogelijks werd vervangen. Verderop kan dan wel een asbestverdacht onderdak liggen, dat de asbestdeskundige niet altijd kan vaststellen. Anderzijds kan de achterkant van een dak asbestvrij zijn, terwijl de voorkant niet werd vervangen. Bij sloop of grondige werken en bij het (plaatselijk) verwijderen van het dak wordt aangeraden steeds bijkomende stalen te nemen van elk onderdeel.</p> |

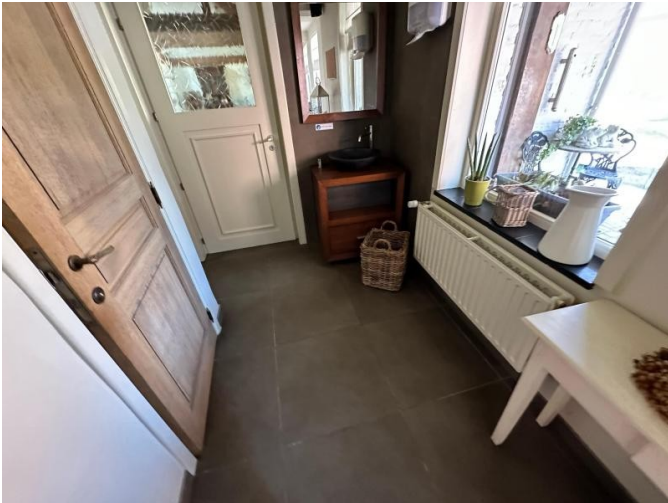
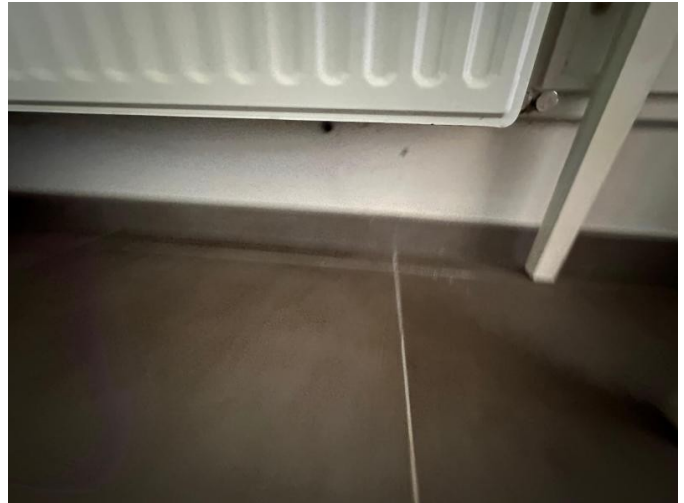
## Fiche 5: 101. Wanden: pleisterwerk

Geen asbest

| # | Type | Referentie | Resultaat |
|---|---|---|---|
| 5.1 | Mengmonster | 101 | Geen asbest |

| Opmerking | <p>De opgegeven oppervlaktes zijn indicatief.</p> <p>De vaststelling dat de wanden asbestveilig zijn, is gebaseerd op een beperkt aantal monsterstalen welke door een erkend labo werden geanalyseerd. Daardoor geeft dit vooral een indicatie van de algemene asbestveilige toestand. De stalen werden afgenomen in de volgende ruimtes: droge ruimte, natte ruimte, traphal en stooklokaal, behalve bij gebrek aan origineel nat aangebracht pleisterwerk. Bij sloop of grondige werken en bij het (plaatselijk) verwijderen van het pleisterwerk wordt aangeraden steeds bijkomende stalen te nemen van elke muur.</p> |
