# Asbestinventarisatetest

Vroonstraat 14, 8792 Waregem

Attestnummer : 20250312-000370.000

Uitgegeven op : 12.03.2025

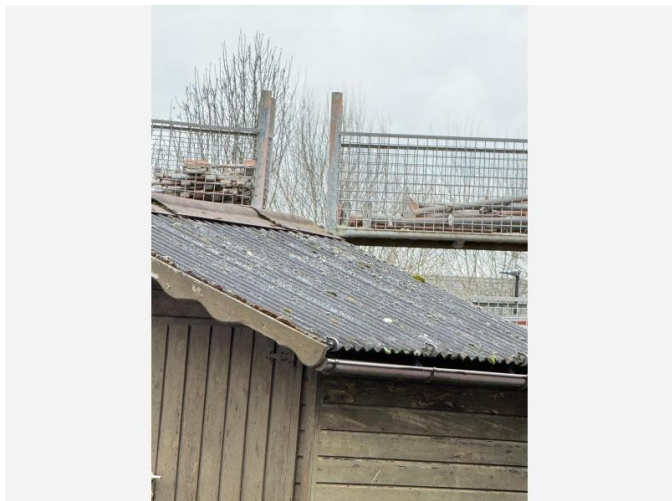
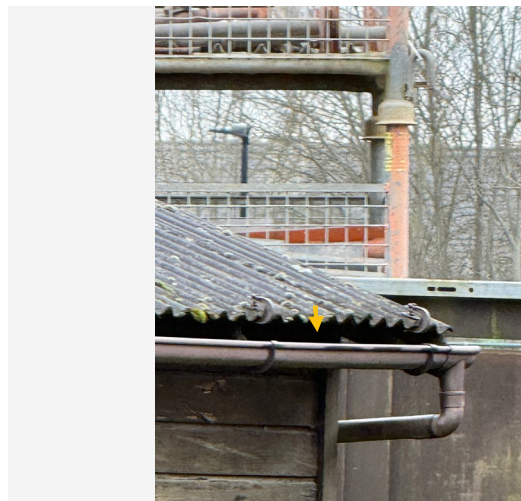
# Fiche 1: slib en sediment in goten van AC daken

Asbestmateriaal - afvalstof

Het asbestmateriaal valt onder de mijlpaal van 2040.

**Dringend verwijderen**

| Beschrijving | slib en sediment in goten van AC daken |
| Bron van de resten | golfplaten daken |
| Gebondenheid resten | Niet hecht |
| Hoeveelheid (gewicht - aantal) | <ul style="list-style-type: none"><li>• 75,00 kg - 1 stuk</li></ul> |

- Verwijder het asbestafval.

- Eenvoudige handelingen: mag via doe-het-zelf of door werknemer(s) met opleidingsattest eenvoudige handelingen  
Voorkom vezelvrijgave en verpak in dubbele plastic en voer af naar containerpark of erkend verwerker

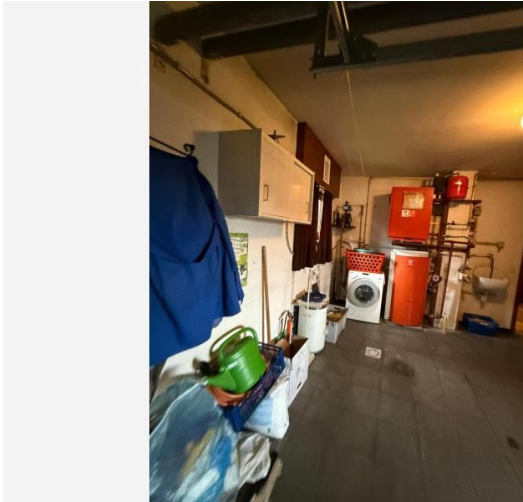
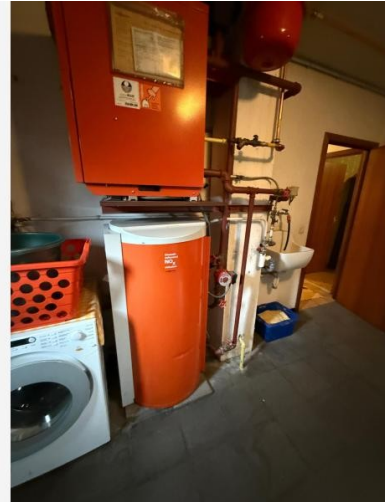
## Fiche 2: stooktoestel met eventueel verdachte dichtingen

Asbestmateriaal

Het asbestmateriaal valt onder de mijlpaal van 2034.

Verwijderen

| Eindbeoordeling materiaalrisico | Laag materiaalrisico en/of verlaagde kans op vezelvrijgave |

| Gebondenheid | Categorie 2: niet-hechtgebonden met matrix |
| Asbestsoort (vezeltype) | Crocidoliet aanwezig |
| Asbestconcentratie | Hoog ( $\geq 50\%$ ) |
| Toestand van het materiaal | Onbeschadigd, niet verweerd |

| Opmerking | Asbestverdacht, bouwjaar 1991<br>Niet exact te wegen, de toepassing bevindt zich nog op de locaties |

- Zorg voor een veilig beheer. Vermijd het beschadigen van het asbestmateriaal. Controleer de toestand jaarlijks op wijzigingen.

- Eenvoudige handelingen: enkel door erkend asbestverwijderaar  
Eventuele verwijdering aangeraden door erkend personeel of door erkend asbestverwijderaar,  
In zijn geheel zonder demonteren - naar erkende verwerker

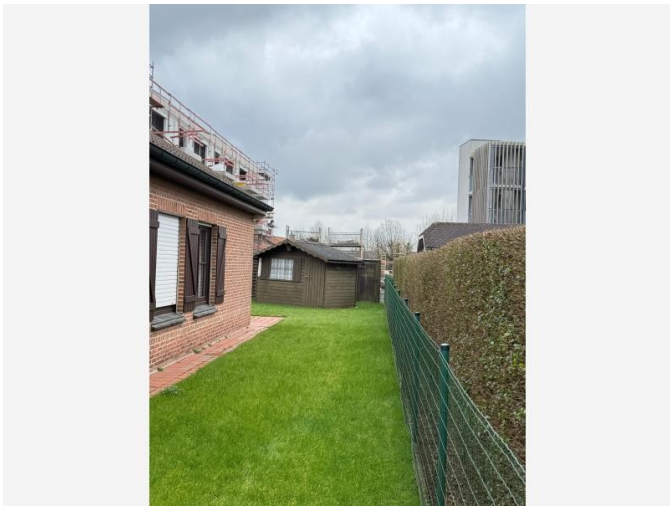
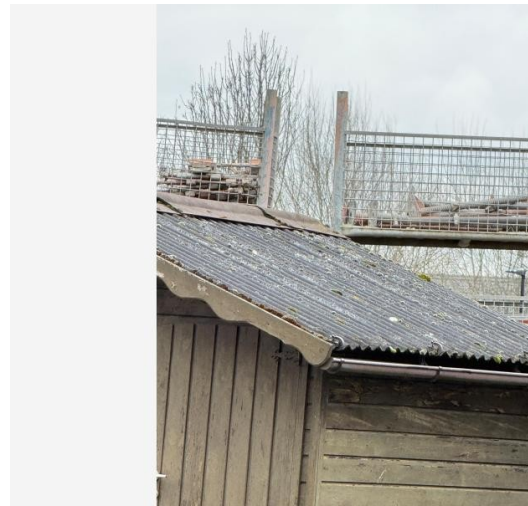
Het asbestmateriaal valt onder de mijlpaal van 2034.

Verwijderen

| Eindbeoordeling materiaalisico | Verhoogd materiaalisico en/of verhoogde kans op vezelvrijgave |

| Gebondenheid | Categorie 1: hechtgebonden in oorsprong |
| Asbestsoort (vezeltype) | Alleen chrysotiel |
| Toestand van het materiaal | Matig beschadigd, matig verweerd |

| # | Type | Referentie | Resultaat |
|---|---|---|---|
| 3.1 | Puntmonster | 2 | Chrysotiel |

| Beschrijving | Golfplaten tuinhuis |
| Asbestmateriaal | Dak- en gevelbekleding - Golfplaat |

- Zorg voor een veilig beheer en verwijder dit asbestmateriaal wanneer het bij werken eenvoudig bereikbaar wordt. Controleer de toestand jaarlijks op wijzigingen.
- Hemelwater dat afspoelt van asbestcement daken of gevels kan asbestdeeltjes bevatten. Gebruik het enkel voor gesloten circuits (bv. spoelen toiletten). Reinig na het vervangen van het dak of de gevel de dakgoten en regenwaterput of -ton om asbesthoudend sediment of slib te verwijderen

- Eenvoudige handelingen: mag via doe-het-zelf of door werknemer(s) met opleidingsattest eenvoudige handelingen  
Zorg voor nodige veiligheids- en voorzorgsmaatregelen  
Voorkom vezelvrijgave en verpak in dubbele plastic en voer af naar containerpark of erkend verwerker

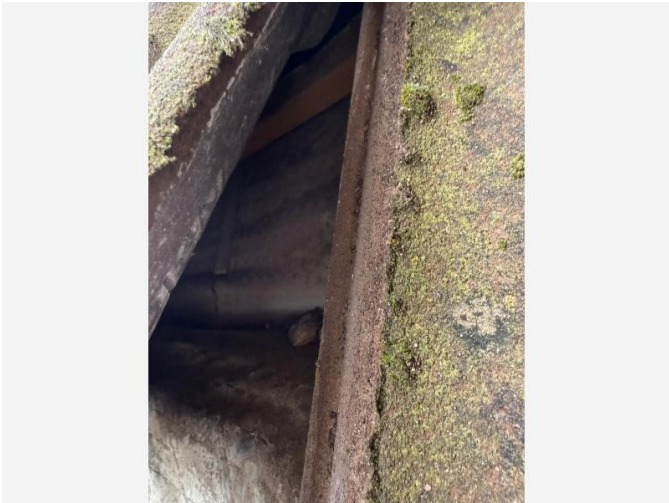
**Reden:** Slotvaste toegangspoort, -deur of -luik

**Uitleg van de asbestdeskundige:** geen zichtbare toegang naar zolder,

Mogelijk onderdak of verdoken toepassingen aanwezig op zolder.

Aan de buitenzijde werden op 2 plaatsen de pannen opgetild en een doek/folie waargenomen.

Niet uitgesloten dat onderdakplaten aanwezig zijn

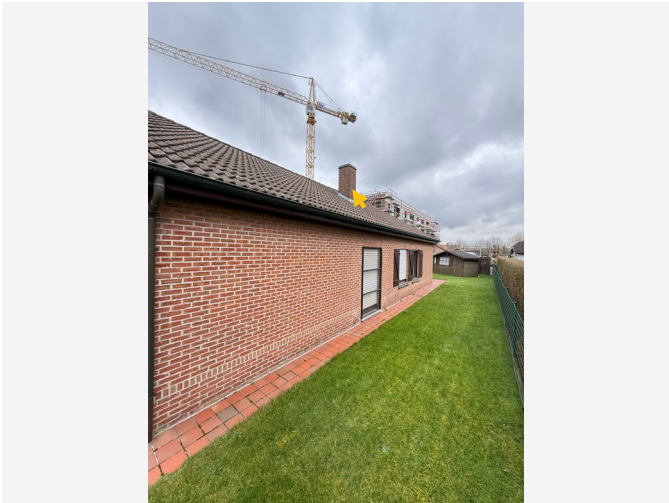
**Reden:** Er is geen volledige risicobeoordeling mogelijk

**Uitleg van de asbestdeskundige:** mogelijk AC buis in schoorstenen

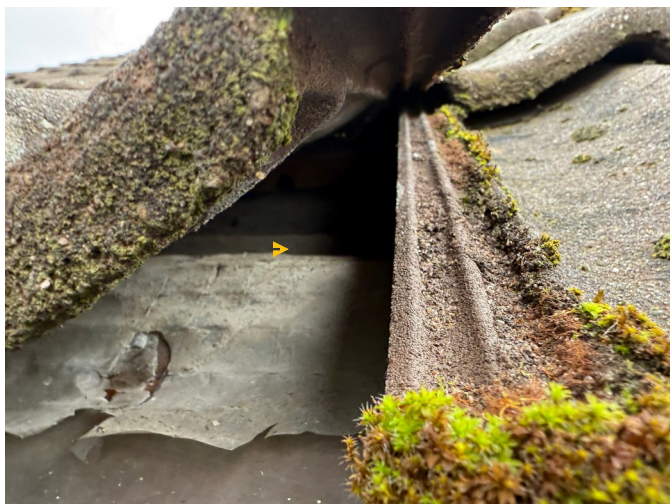
Tijdens het onderzoek en de controle van het onderdak hebben we vastgesteld dat het uit een doek/zeil bestaat. (vooraan aan de straatkant)

Mogelijk dat andere materialen zijn gebruikt op andere plaatsen

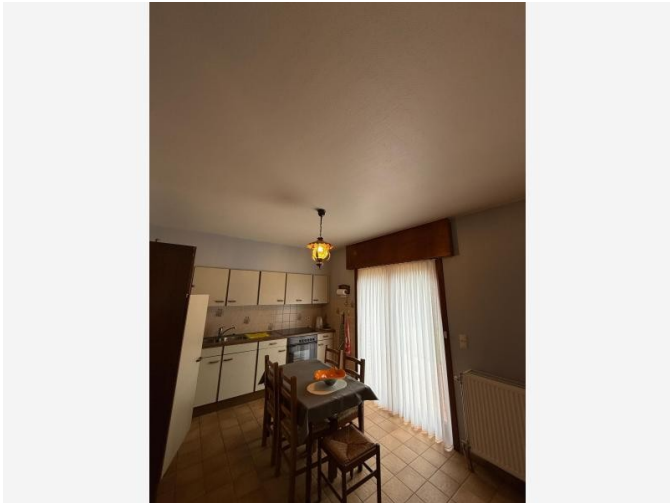
plafond afwerking in behandelde pleisterplaat en plaatmaterialen  
Eventuele achterliggende toepassingen niet zichtbaar

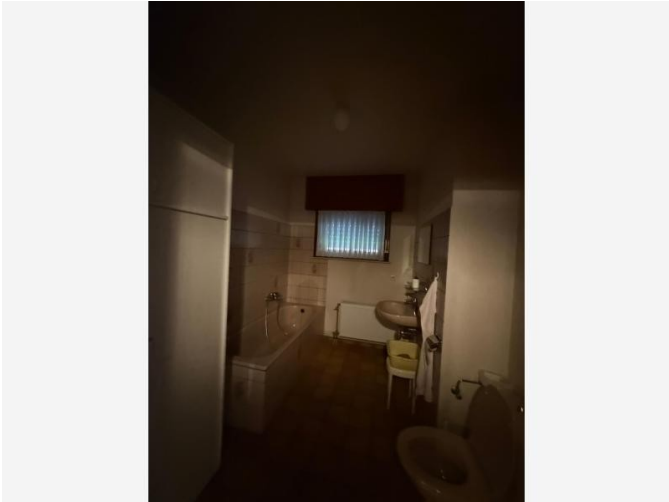
## Fiche 8: lijm van Wandbekleding in tegels van natte ruimtes

lijm van Wandbekleding in tegels van natte ruimtes

Eventuele achterliggende toepassingen zoals lijm niet zichtbaar

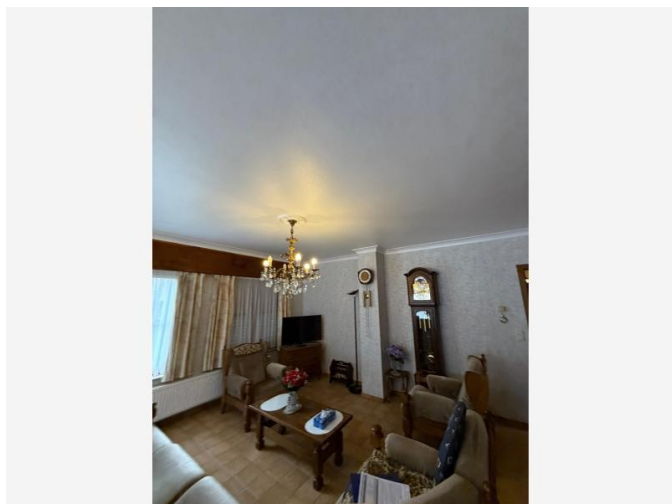
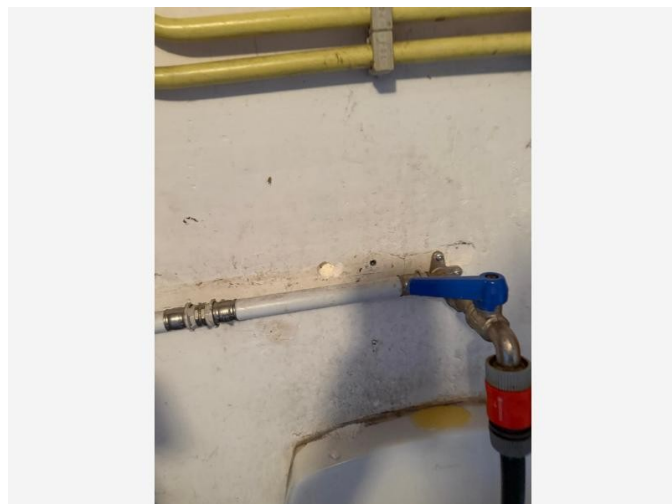
## Fiche 9: Pleisterwerk muren

Geen asbest

| # | Type | Referentie | Resultaat |
|---|---|---|---|
| 9.1 | Mengmonster | M01 | Geen asbest |
