# Asbestinventarisatetest

Baasbergstraat 51, 1600 Sint-Pieters-Leeuw

Attestnummer : 20250801-000030.000

**Niet-asbestveilig**

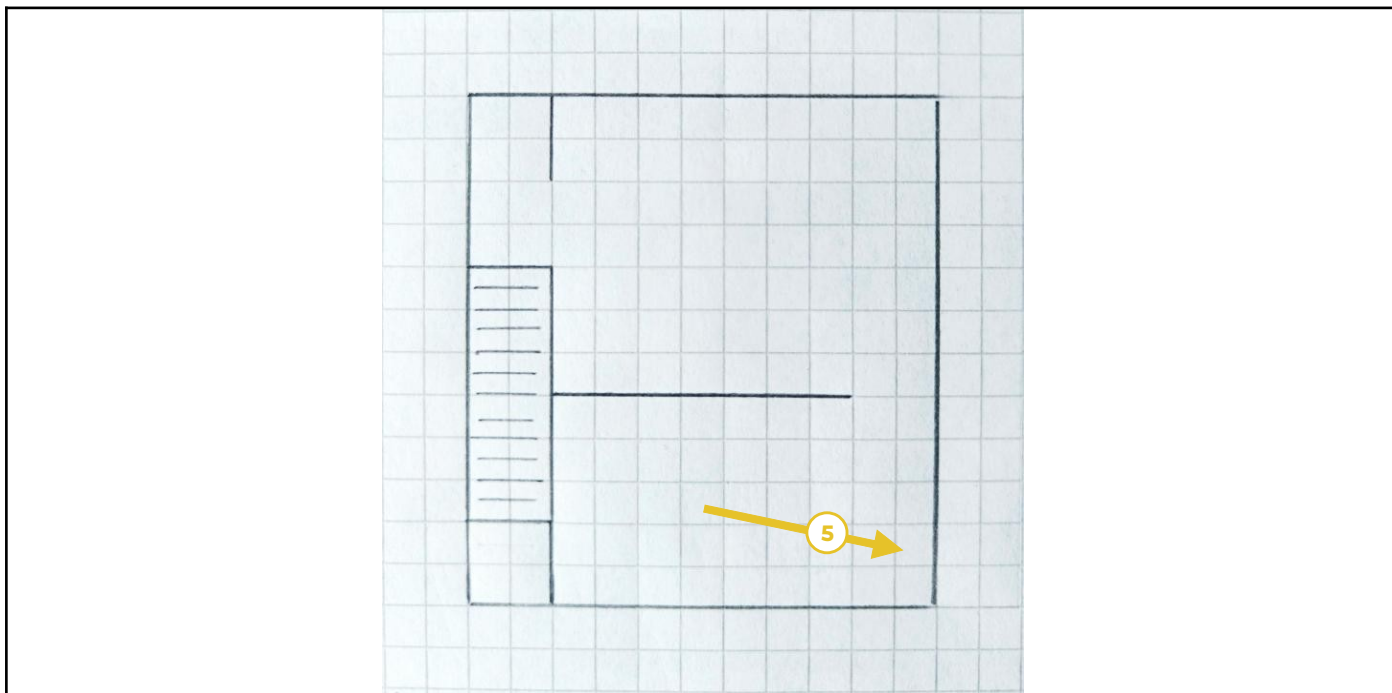
## Plan 1.1: plan kelder

| Beschrijving | Type | Actie |
|---|---|---|
| 5. bakeliet zekeringskast | Asbestmateriaal | Zorgvuldig beheren |

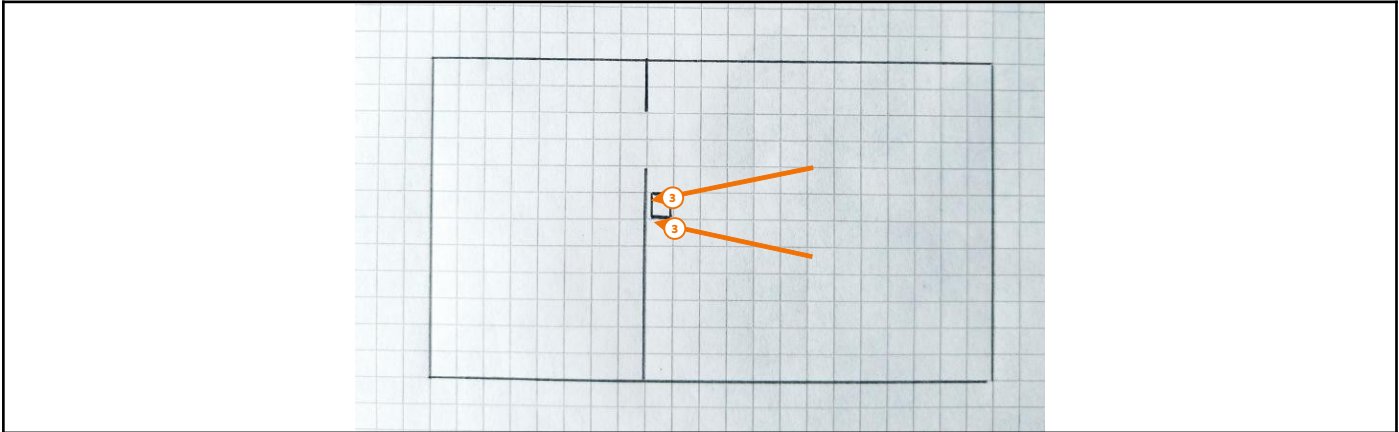
# Plan 1.4: plan zolder

| Beschrijving | Type | Actie |
|---|---|---|
| 3. schouwplaatjes | Asbestmateriaal | <a href="#">Verwijderen</a> |

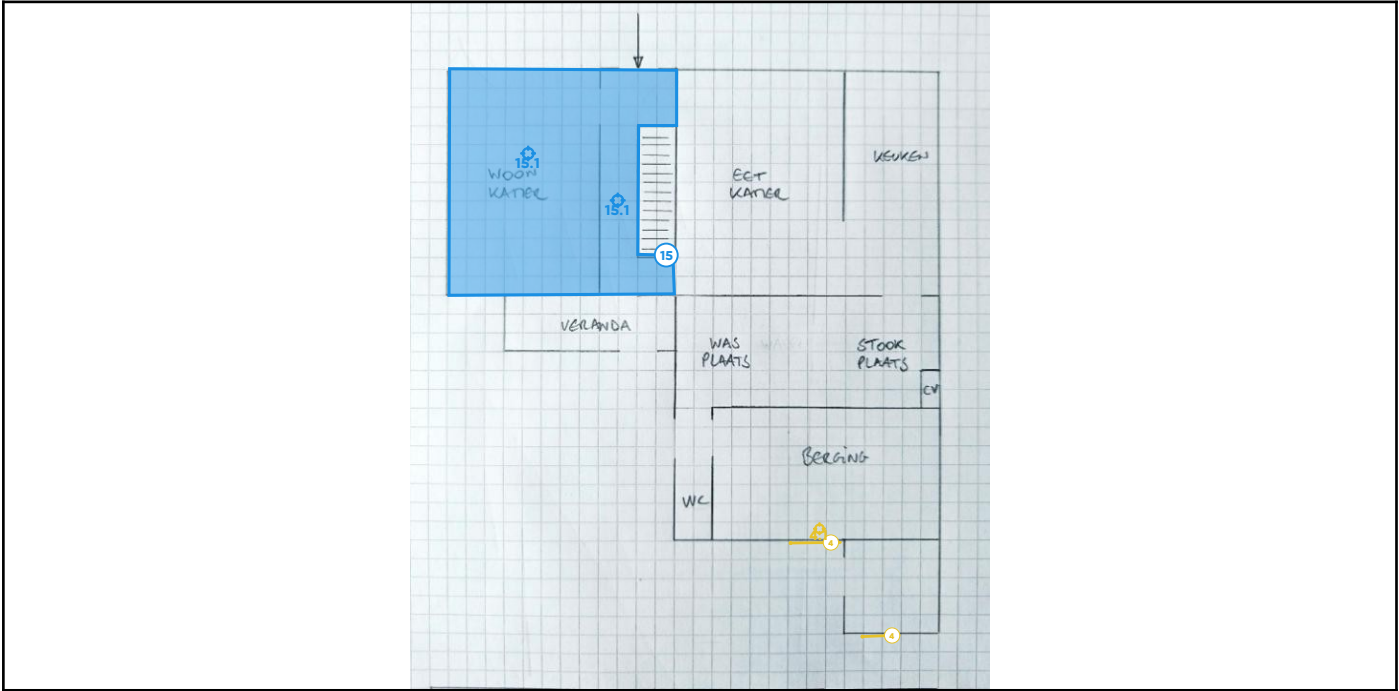
# Plan 1.5: plan gelijkvloers

| Beschrijving | Type | Actie |
|---|---|---|
| 4. mastiek 1 | Asbestmateriaal | Zorgvuldig beheren |
| 15. pleisterwerk plafonds | Geen asbest | - |

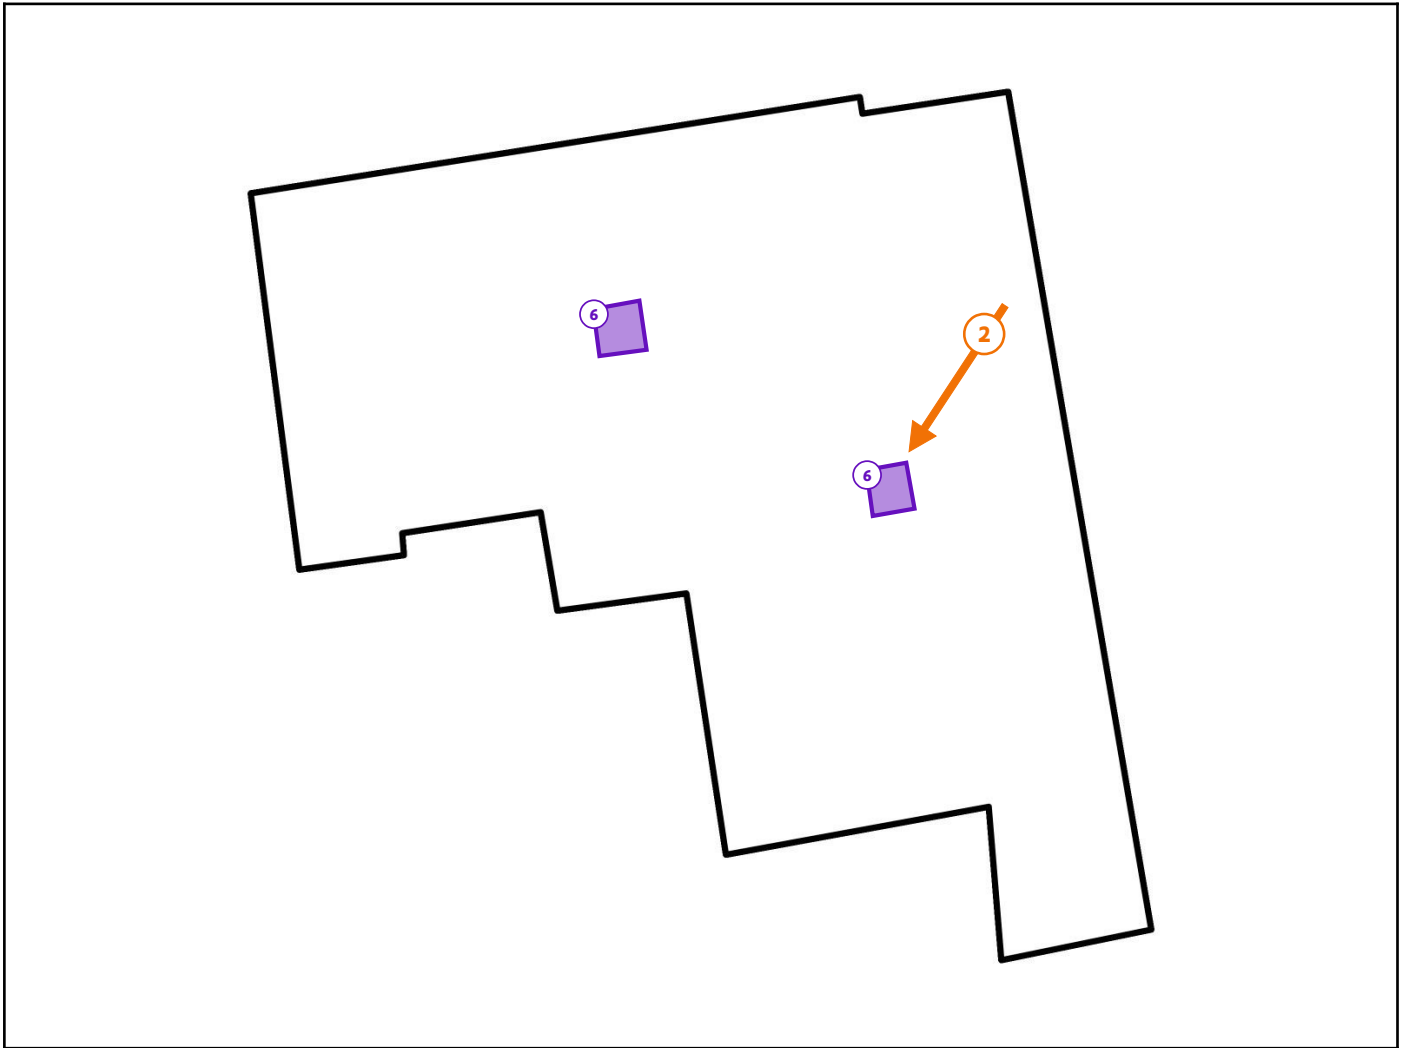
## Plan 1.9: Hoofdgebouw plan

| Beschrijving | Type | Actie |
|---|---|---|
| 2. schouwhoed | Asbestmateriaal | <a href="#">Verwijderen</a> |
| 6. binnenkant schouwen | Beperking | - |

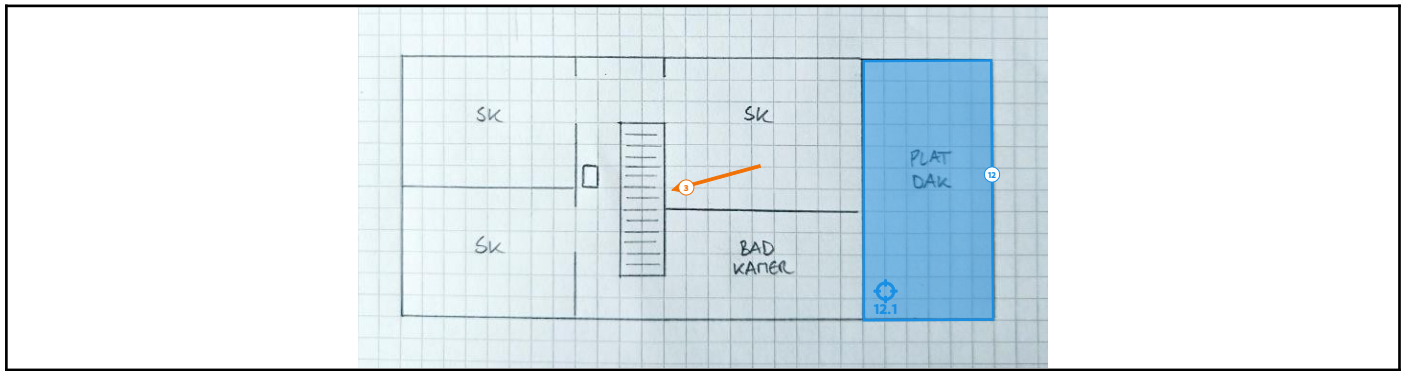
## Plan 1.10: plan 1ste verdiep

| Beschrijving | Type | Actie |
|---|---|---|
| 3. schouwplaatjes | Asbestmateriaal | <a href="#">Verwijderen</a> |
| 12. roofing | Geen asbest | - |

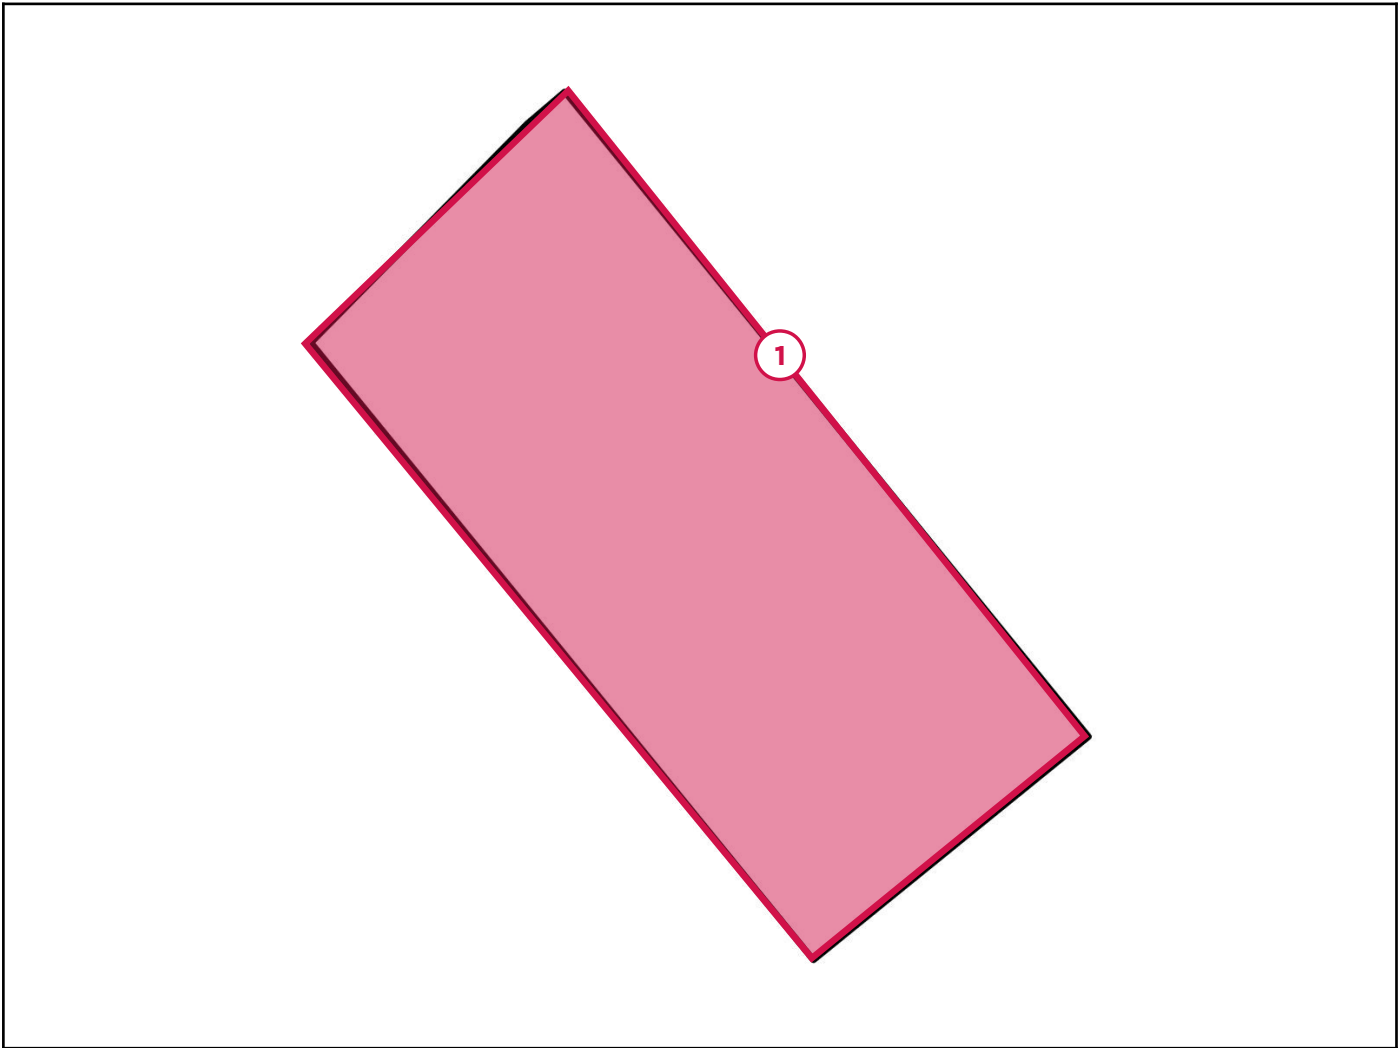
## Plan 2.2: Garages plan

| Beschrijving | Type | Actie |
|---|---|---|
| 1. golfplaten | Asbestmateriaal | Dringend verwijderen |

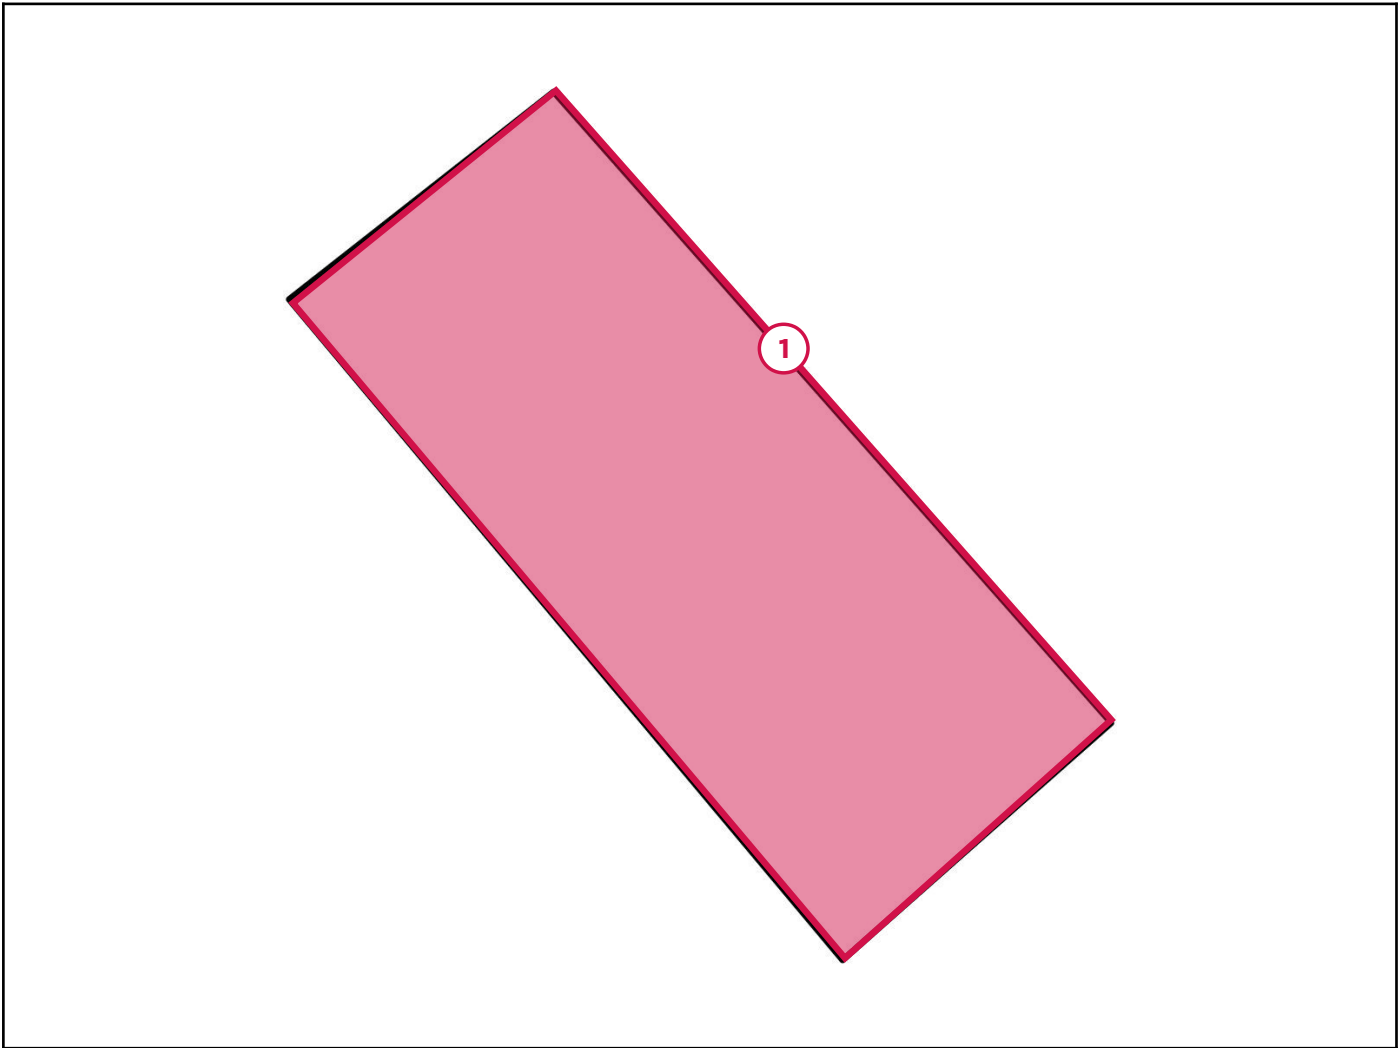
# Plan 3.1: Stal plan

| Beschrijving | Type | Actie |
|---|---|---|
| 1. golfplaten | Asbestmateriaal | Dringend verwijderen |

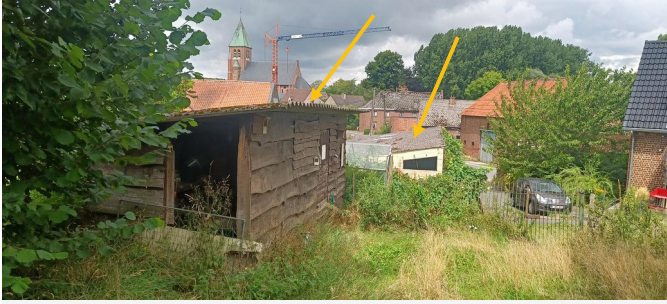
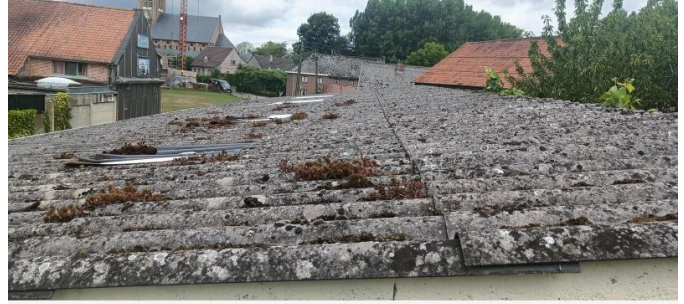
| Eindbeoordeling materiaalrisico | Hoog materiaalrisico en/of hoge kans op vezelvrijgave |

| Asbestsoort (vezeltype) | Crocidoliet aanwezig |
| Toestand van het materiaal | Matig beschadigd, matig verweerd |

| Beschrijving | golfplaten |
| Asbestmateriaal | Dak- en gevelbekleding - Golfplaat |
| Hoeveelheid (oppervlakte - aantal) | • 90,00 m <sup>2</sup> - 1 stuk |

**Dringend verwijderen**

- Verwijder dit asbestmateriaal zo snel mogelijk. Volg de toestand goed op.
- Hemelwater dat afspoelt van asbestcement daken of gevels kan asbestdeeltjes bevatten. Gebruik het enkel voor gesloten circuits (bv. spoelen toiletten). Reinig na het vervangen van het dak of de gevel de dakgoten en regenwaterput of -ton om asbesthoudend sediment of slib te verwijderen
- Voer bijkomende staalname(s) uit.

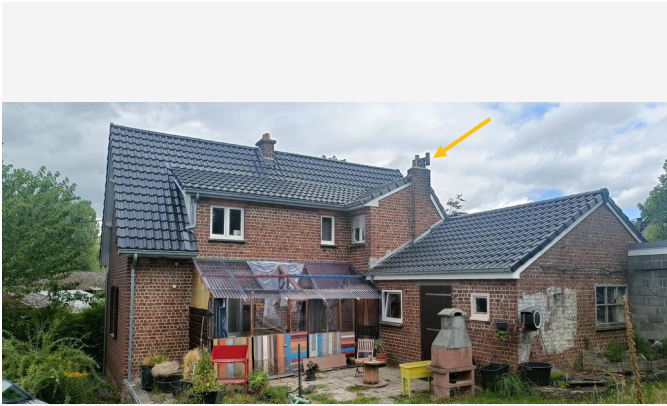
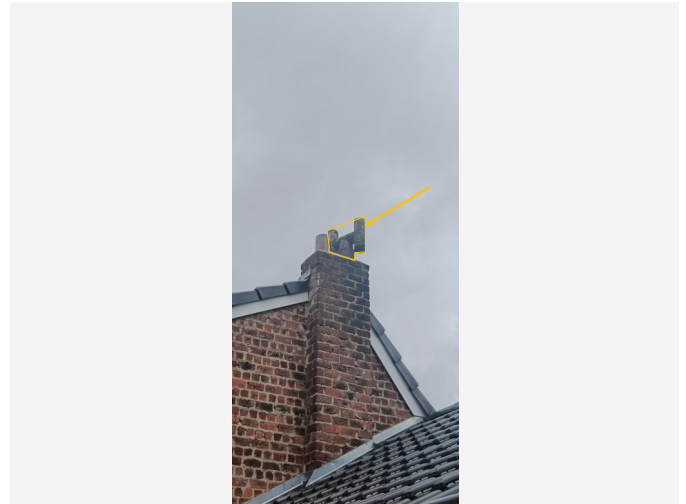
| Eindbeoordeling materiaalrisico | Verhoogd materiaalrisico en/of verhoogde kans op vezelvrijgave |

| Asbestsoort (vezeltype) | Crocidoliet aanwezig |
| Toestand van het materiaal | Matig beschadigd, matig verweerd |

| Beschrijving | schouwhoed |
| Opmerking | geschatte hoeveelheid. De schouwhoed staat op een asbestcemente buis. Het is goed mogelijk dat deze buis verder doorloopt in de schouw tot beneden. |

Verwijderen

- Zorg voor een veilig beheer. Vermijd het beschadigen van het asbestmateriaal. Controleer de toestand jaarlijks op wijzigingen.
- Hemelwater dat afspoelt van asbestcement daken of gevels kan asbestdeeltjes bevatten. Gebruik het enkel voor gesloten circuits (bv. spoelen toiletten). Reinig na het vervangen van het dak of de gevel de dakgoten en regenwaterput of -ton om asbesthoudend sediment of slib te verwijderen
- Voer bijkomende staalname(s) uit.

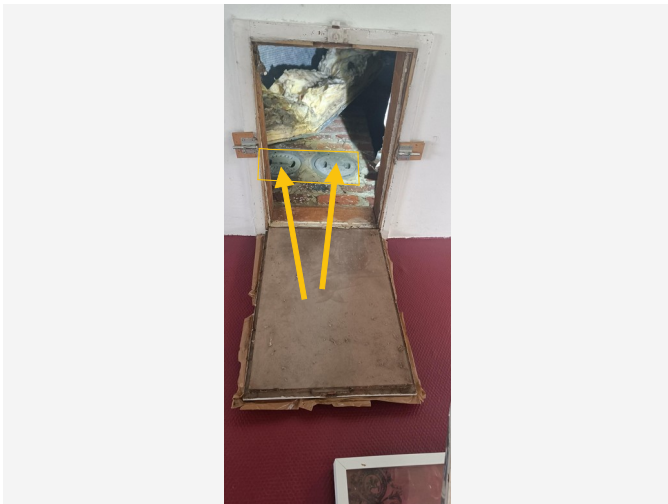
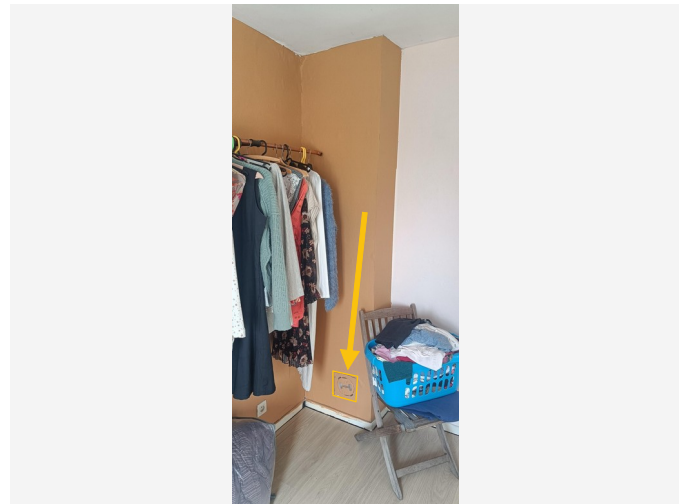
| Eindbeoordeling materiaalrisico | Verhoogd materiaalrisico en/of verhoogde kans op vezelvrijgave |

| Asbestsoort (vezeltype) | Crocidoliet aanwezig |
| Toestand van het materiaal | Licht beschadigd, licht verweerd. Intact calciumsilicaatmateriaal of categorie III 'gebondenheid' |

| Beschrijving | schouwplaatjes |
| Opmerking | Het betreft 3 schouwplaatjes. 2 op de zolder en 1 in een slaapkamer.<br>het betreft zowel de luikjes als hun zitting. |

Verwijderen

- Zorg voor een veilig beheer. Vermijd het beschadigen van het asbestmateriaal. Controleer de toestand jaarlijks op wijzigingen.
- Voer bijkomende staalname(s) uit.

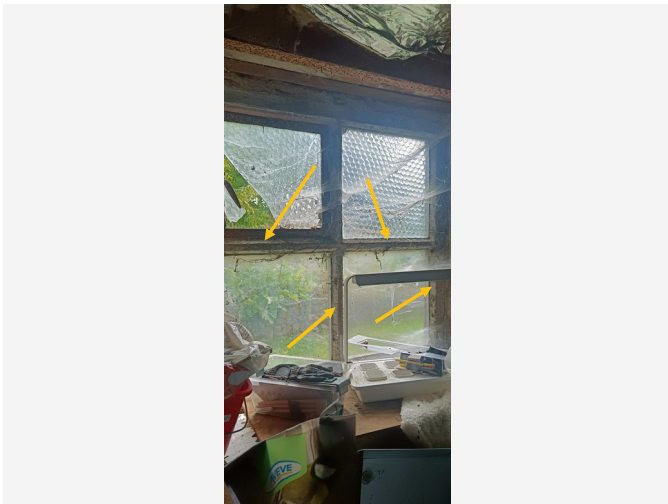
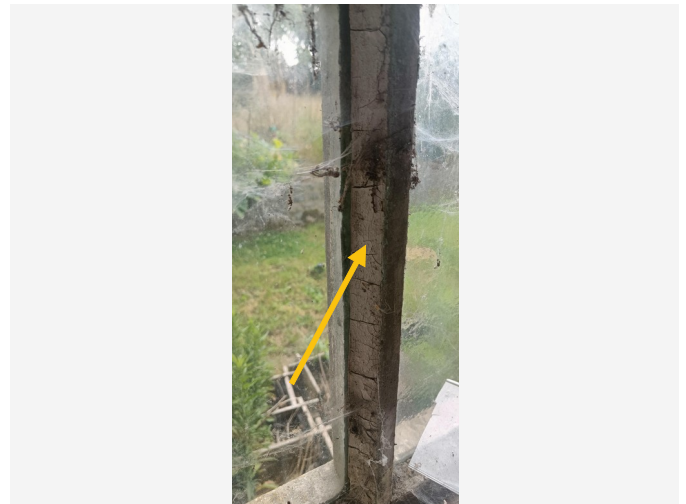
| Eindbeoordeling materiaalisico | Laag materiaalisico en/of verlaagde kans op vezelvrijgave |

| Asbestsoort (vezeltype) | Alleen chrysotiel |
| Toestand van het materiaal | Licht beschadigd, licht verweerd. Intact calciumsilicaatmateriaal of categorie III 'gebondenheid' |

| # | Type | Referentie | Resultaat |
|---|---|---|---|
| 4.1 | Puntmonster | 7923 | Chrysotiel |

| Beschrijving | mastiek 1 |

Zorgvuldig beheren

- Zorg voor een veilig beheer. Vermijd het beschadigen van het asbestmateriaal. Controleer de toestand jaarlijks op wijzigingen.
