# Asbestinventarisatetest

Kerkplein 5, 8750 Wingene

Attestnummer : 20250813-000127.000

## Zone 1: Gesloten bebouwing - Handelshuis

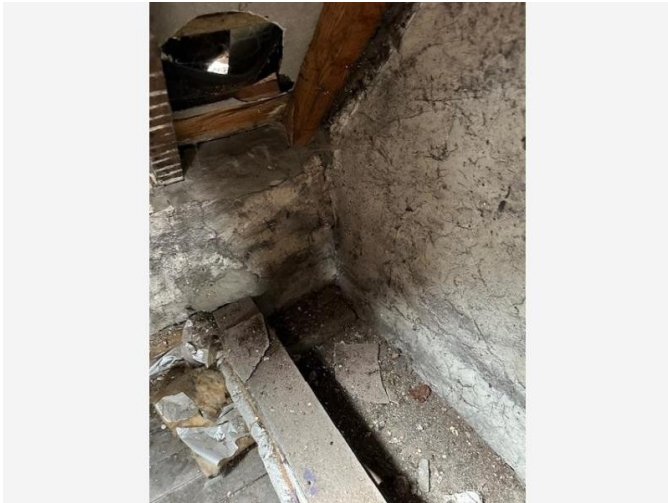
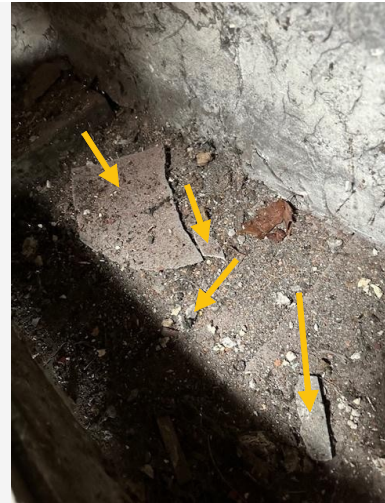
Het asbestmateriaal valt onder de mijlpaal van 2040.

**Dringend verwijderen**

Bijkomende staalname is overbodig gezien de resten afkomstig zijn van het bemonsterd, positief bevonden onderdak.

| Bron van de resten | Er liggen stukken op de zoldervloer onder een opening in het onderdak. |
| Gebondenheid resten | Hecht |
| Hoeveelheid (gewicht - aantal) | <ul style="list-style-type: none"><li>• 1,00 kg - 1 stuk</li></ul> |

- Verwijder het asbestafval.

- Eenvoudige handelingen: mag via doe-het-zelf of door werknemer(s) met opleidingsattest eenvoudige handelingen  
Het verwijderen van asbesthoudende toepassingen is onderhevig aan een wetgevend kader, zie website van de OVAM en bepalingen opgenomen in de CODEX over het welzijn op het werk - boek VI titel 3

Gebruik steeds Persoonlijke Bescherming: FFP3-mondmaskers of halfgelaatsmasker met P3 filter, veiligheidsbril, wegwerpovertuig CAT III type 5/6, wegwerphandschoenen en afspoelbaar schoeisel.

Voor het verwijderen het afval grondig fixeren of bevochtigen en bij verwijdering stofvorming vermijden,  
Het afval dubbel verpakt/luchtdicht verpakt aanbieden bij een erkende stortplaats (recyclagepark) of een  
geregistreerde asbestinzamelaar.

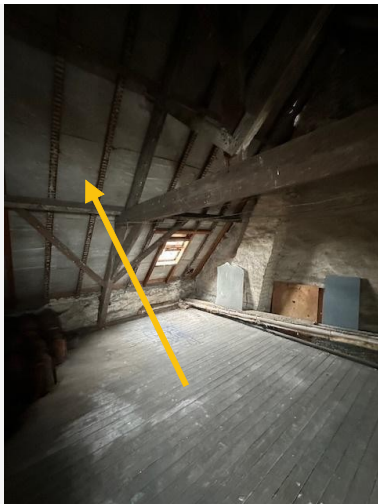
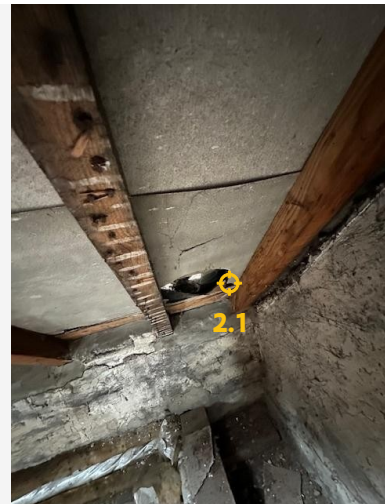
Het asbestmateriaal valt onder de mijlpaal van 2040.

Maatregelen nemen

| Eindbeoordeling materiaalrisico | Verhoogd materiaalrisico en/of verhoogde kans op vezelvrijgave |

| Gebondenheid | Categorie 1: hechtgebonden in oorsprong |
| Asbestsoort (vezeltype) | Alleen chrysotiel |
| Asbestconcentratie | Laag (< 50%) |
| Afschermingsgraad van het gehele materiaal | Geheel of deels (ook) vrij aan de binnenlucht |
| Toestand van het materiaal | Matig beschadigd, matig verweerd |

| # | Type | Referentie | Resultaat |
|---|---|---|---|
| 2.1 | Puntmonster | 8871432 | Chrysotiel |

| Asbestmateriaal | Plaat, paneel, tablet - Type Menuiserite |
| Hoeveelheid (oppervlakte - dikte - aantal) | • 62,20 m <sup>2</sup> - 0,32 cm - 1 stuk |

- Zorg voor een veilig beheer en verwijder dit asbestmateriaal wanneer het bij werken eenvoudig bereikbaar wordt. Controleer de toestand jaarlijks op wijzigingen.

- Eenvoudige handelingen: mag via doe-het-zelf of door werknemer(s) met opleidingsattest eenvoudige handelingen  
De asbesthoudende onderdakplaten zijn een hecht-gebonden asbesttoepassing.

Bij het verwijderen/vernieuwen van de dakbedekking de onderdakplaten laten verwijderen/vernieuwen door een dakwerker met een opleidingsattest eenvoudige handelingen.

Gebruik steeds Persoonlijke Bescherming: FFP3-mondmaskers of halfgelaatsmasker met P3 filter, veiligheidsbril, wegwerpoverall CAT III type 5/6, wegwerphandschoenen en afspoelbaar schoeisel.

Voor het verwijderen de onderdakplaten grondig fixeren of bevochtigen en de toepassing bij verwijdering niet breken en stofvorming vermijden,

De onderdakplaten dubbel verpakt/luchtdicht verpakt aanbieden bij een erkende stortplaats (recyclagepark) of een geregistreerde asbestinzamelaar.

Gezien de hoogte is het aan te raden een dakwerker met de verplichte opleidingen in te schakelen.

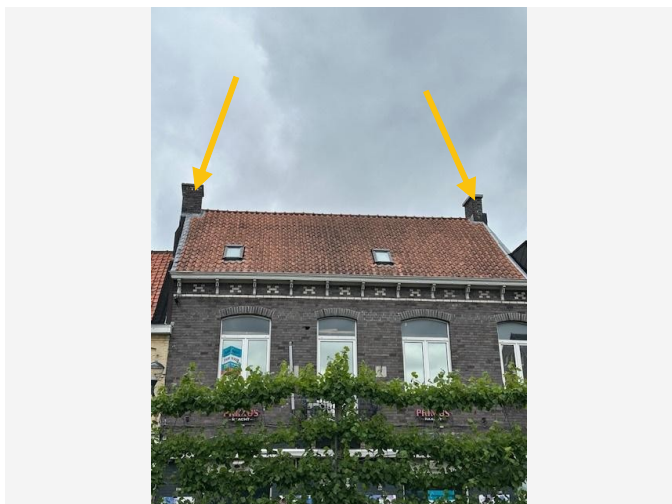
**Reden:** Het te onderzoeken materiaal situeert zich hoger dan 3,50 m te rekenen vanaf een veilige ondergrond

**Uitleg van de asbestdeskundige:** Schoorstenen kunnen asbestverdachte materialen bevatten, gezien de hoogte is het tijdens het plaatsbezoek niet veilig om de schoorstenen grondiger te inspecteren.

| (Asbest)materiaal | Rookgaskanaal |
| Karakterisatie | Asbest (verdacht) |

Onderhoud/werken aan de schoorstenen laten uitvoeren door een schouwveger/aannemer met een opleidingsattest eenvoudige handelingen. De schoorstenen worden niet gebruikt voor ruimteverwarming.

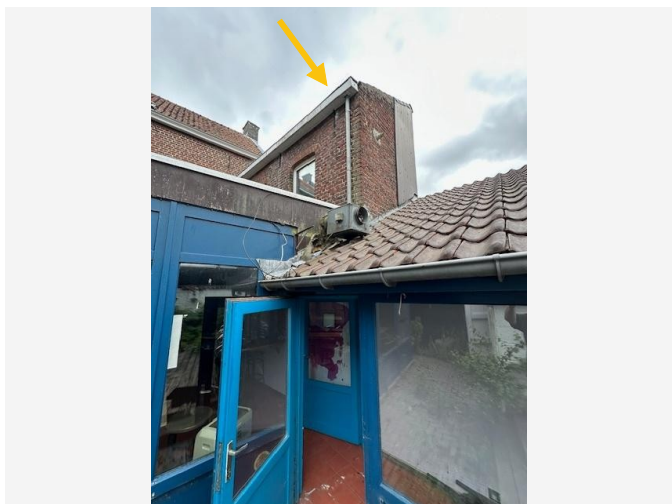
**Reden:** Het te onderzoeken materiaal situeert zich hoger dan 3,50 m te rekenen vanaf een veilige ondergrond

**Uitleg van de asbestdeskundige:** Van binnenuit is het onderdak van het hellend dak niet waarneembaar (stootvaste afscherming), langs buiten is het gezien de hoogte niet veilig genoeg om een pan te lichten en het eventueel aanwezige onderdak te inspecteren.

| (Asbest)materiaal | Plaat, paneel, tablet - Type Menuiserie |
| Karakterisatie | Asbest (verdacht) |

Dakwerken steeds laten uitvoeren door een dakwerker met een opleidingsattest eenvoudige handelingen.

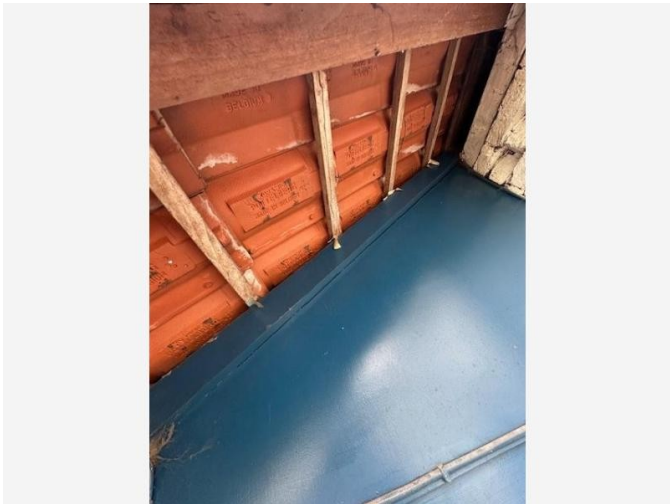
## Fiche 5: Geen onderdak aanbouw WC's en doorgang Veranda

Bij het lichten van enkele pannen werd vastgesteld dat er geen onderdak aanwezig is.

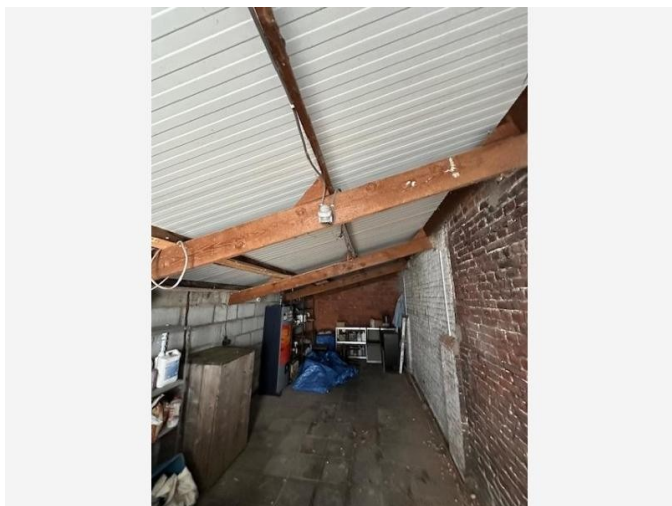
De tuinberging is opgetrokken in geschilderde betonstenen, afgesloten met een houten deur en aluzink - IDEplaten als dakbedekking. Geen asbestverdachte materialen waar te nemen.

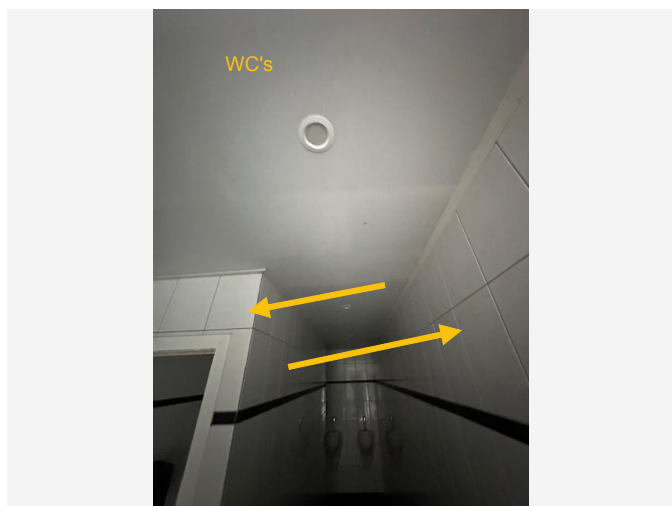
Lijmen voor het bevestigen van wandtegels kunnen asbest bevatten.

| (Asbest)materiaal | In-situ afwerkingslagen - Lijmlaag |

Werken steeds laten uitvoeren door een aannemer/vloerder met een opleidingsattest eenvoudige handelingen.

Voor sloop/verwijdering van de wandtegels een bijkomend destructief staal laten nemen om asbesthoudende lijmen uit te sluiten.

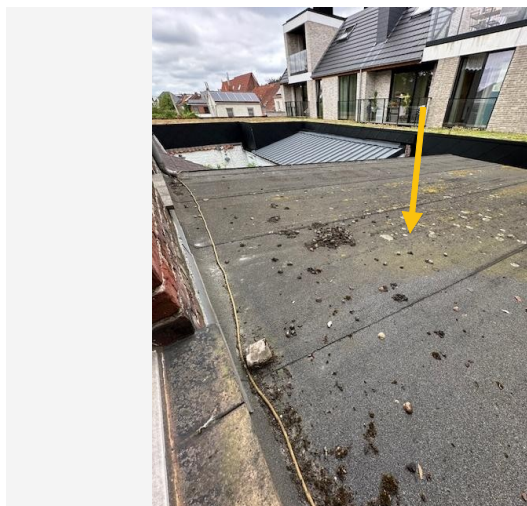
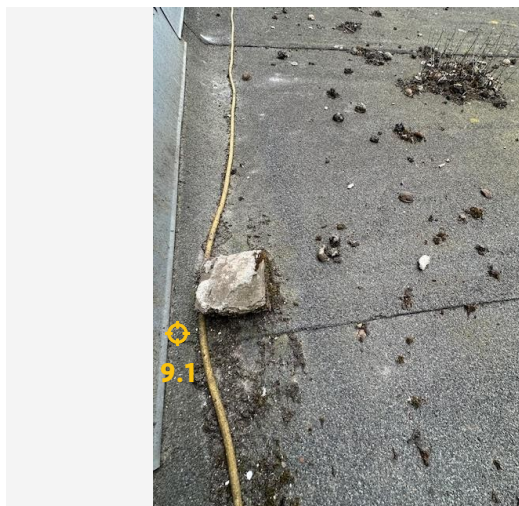
## Fiche 9: Plat dak veranda

Geen asbest

| # | Type | Referentie | Resultaat |
|---|---|---|---|
| 9.1 | Puntmonster | 8871433 | Geen asbest |

| Bindmiddel van materiaal | Bitumen (roofing, teer, asfalt) |
| Opmerking | <p>Hoeveelheid is een raming.</p> <p>Er werd enkel een monstername van de toplaag genomen.</p> <p>Dakwerken steeds laten uitvoeren door een dakwerker met een opleidingsattest eenvoudige handelingen.</p> <p>Voor sloop/afbraak van het plat dak bijkomende monstername laten uitvoeren tot op de drager om asbesthoudende onderlagen uit te sluiten.</p> |

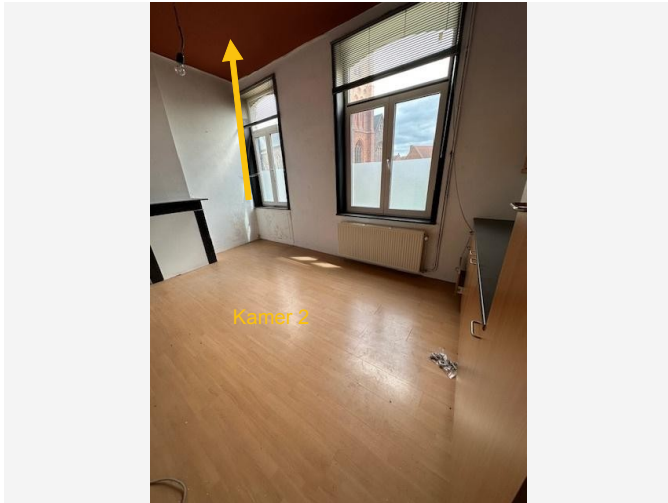
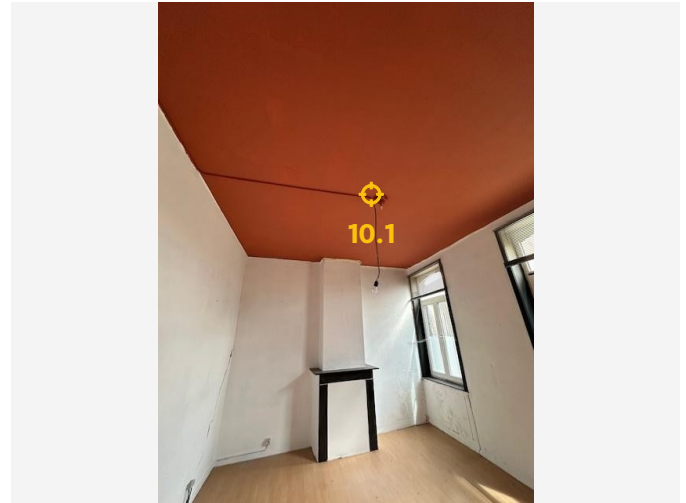
## Fiche 10: Pleisterwerk plafonds

Geen asbest

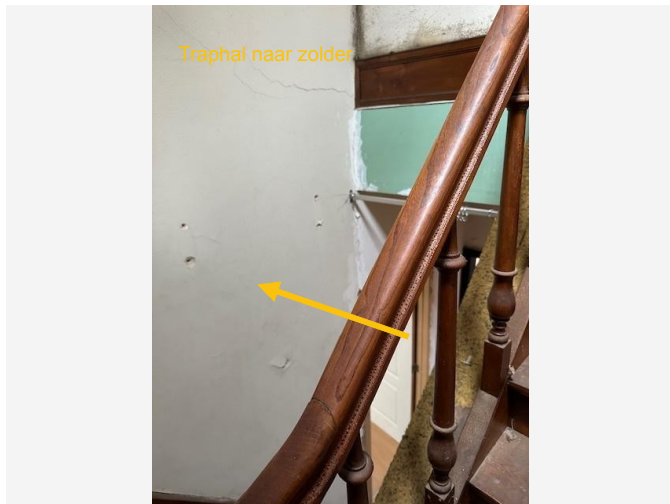
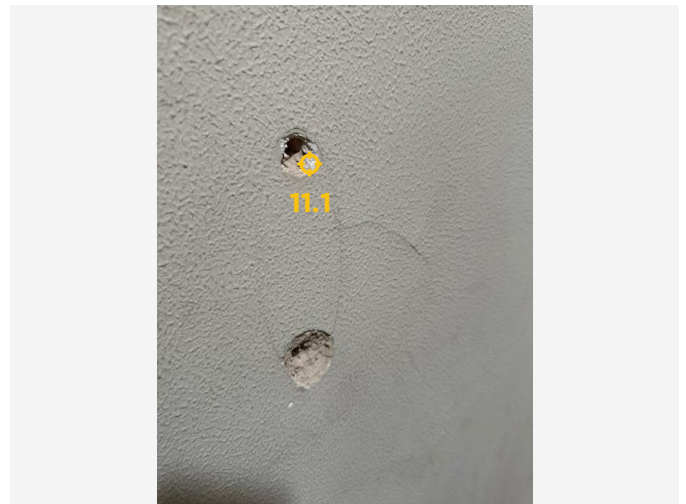
## Fiche 11: Pleisterwerk wanden

Geen asbest

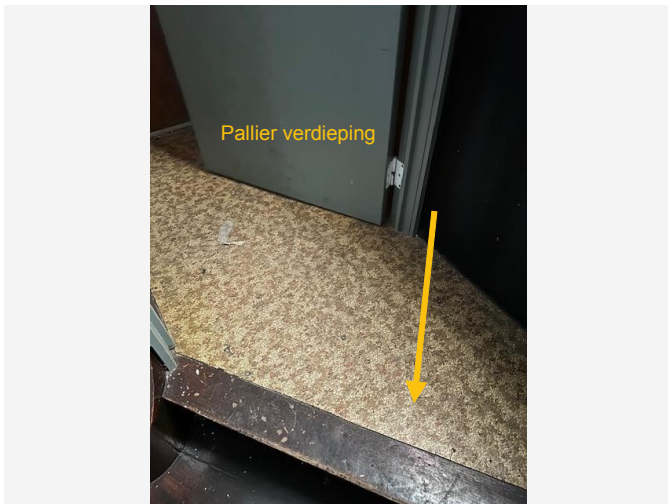
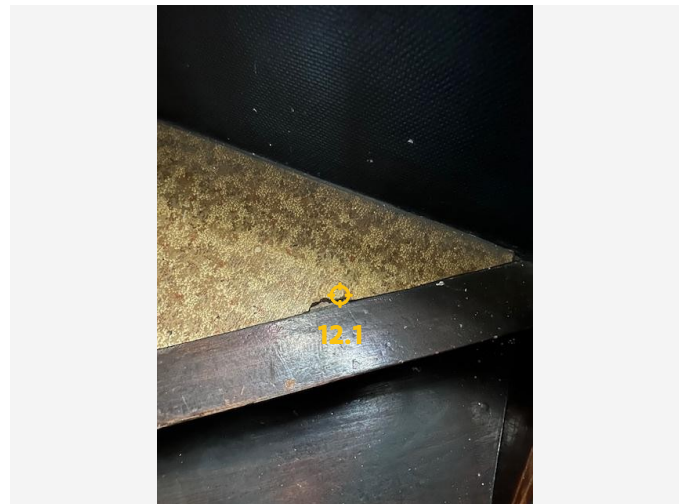
## Fiche 12: Vloerzeil trap

Geen asbest

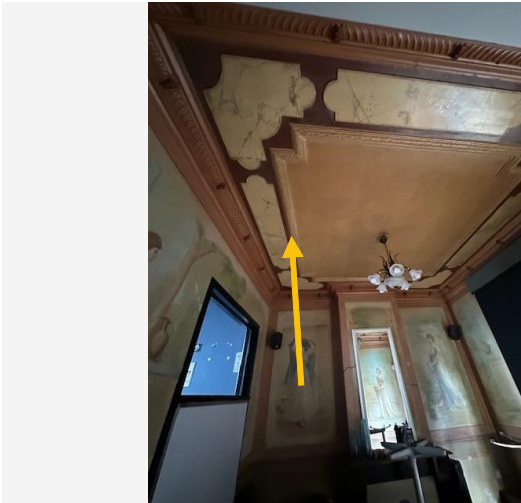
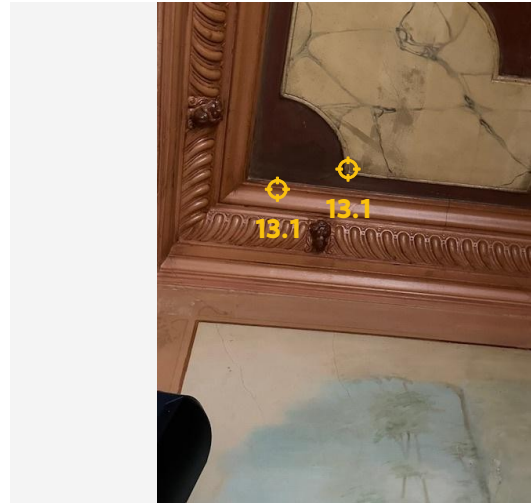
## Fiche 13: Sierpleister plafond

Geen asbest
