# Asbestinventarisatattest

Zeedijk 297/0501, 8430 Middelkerke

Attestnummer : 20250414-000032.000

Uitgegeven op : 14.04.2025

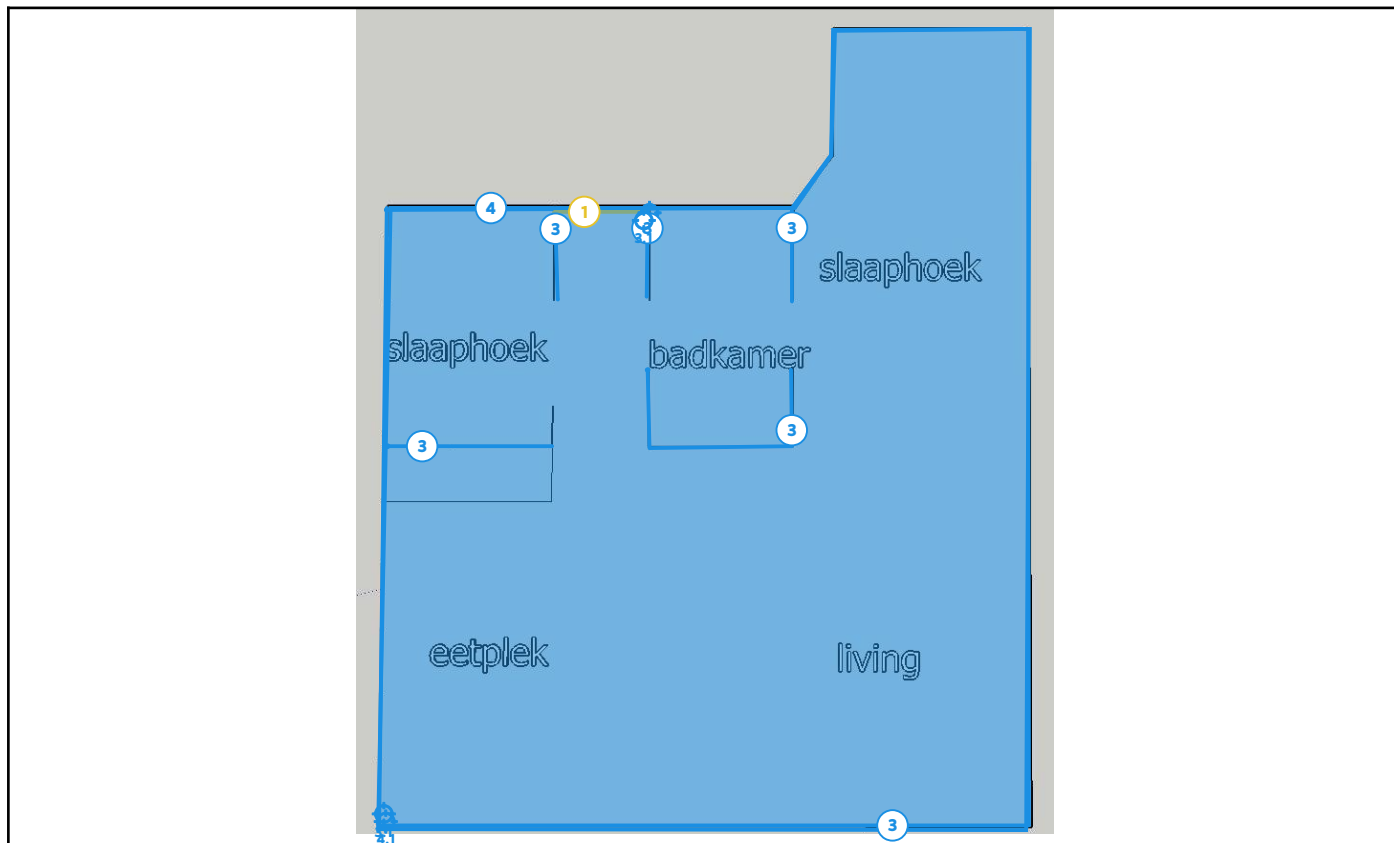
## Plan 1.1: plattegrond appartement

| Beschrijving | Type | Actie |
|---|---|---|
| 1. dorpel inkom massal | Asbestmateriaal | Zorgvuldig beheren |
| 3. pleisterwerk wand | Geen asbest | - |
| 4. pleisterwerk plafond | Geen asbest | - |

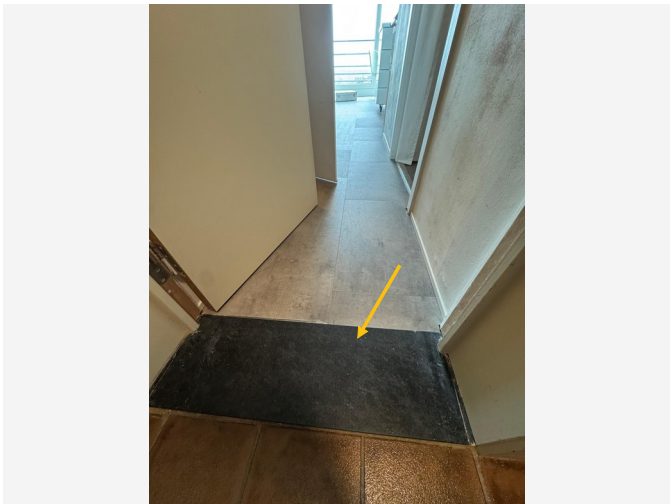
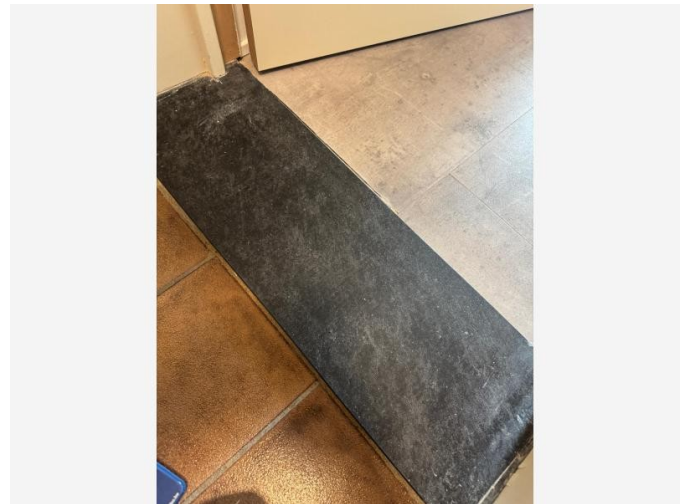
| Fiche 1: dorpel inkom massal..... | 11 |

| Eindbeoordeling materiaalrisico | Zeer laag materiaalrisico en/of zeer lage kans op vezelvrijgave |

| Gebondenheid | Categorie 1: hechtgebonden in oorsprong |
| Asbestsoort (vezeltype) | Alleen chrysotiel |
| Asbestconcentratie | Laag (< 50%) |
| Toestand van het materiaal | Onbeschadigd, niet verweerd |

| Beschrijving | dorpel inkom massal |
| Asbestmateriaal | Plaat, paneel, tablet - Type Massal |
| Bindmiddel van asbestmateriaal | Cement |

Zorgvuldig beheren

- Zorg voor een veilig beheer. Vermijd het beschadigen van het asbestmateriaal. Controleer de toestand jaarlijks op wijzigingen.

- Eenvoudige handelingen: enkel door erkend asbestverwijderaar mits de nodige voorzorgen (PBM)

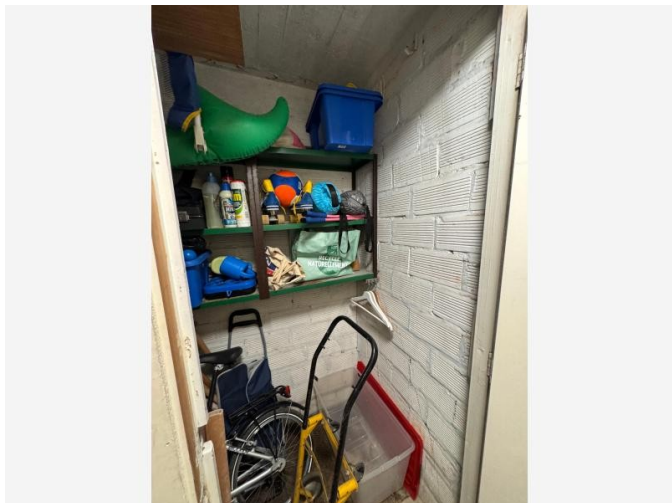
## Fiche 2: geen asbestverdachte materialen waargenomen

geen asbestverdachte materialen waargenomen in de twee kelderbergingen

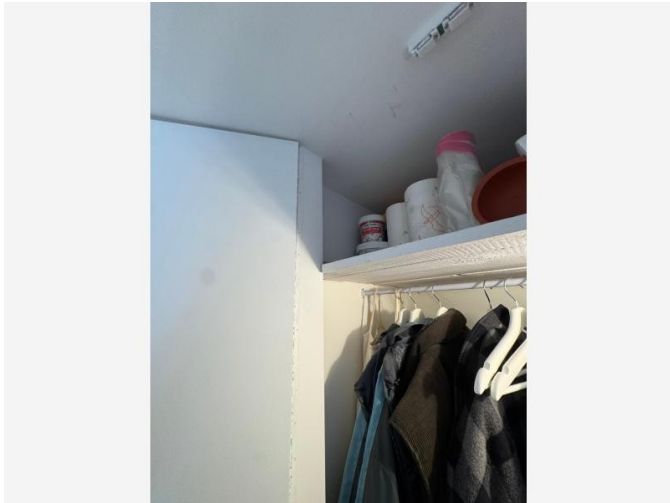
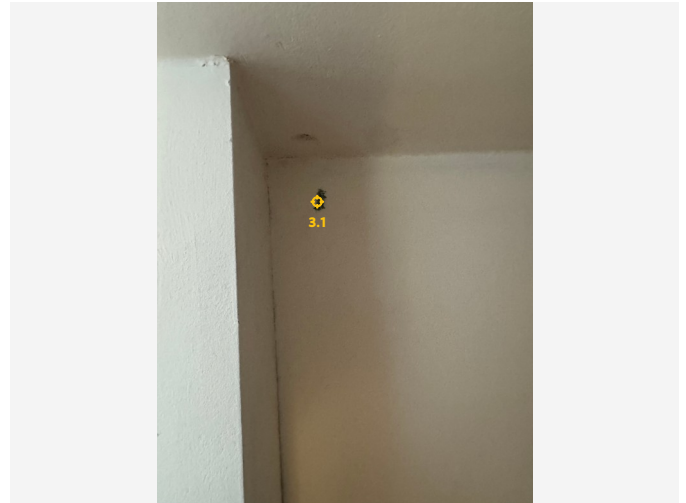
## Fiche 3: pleisterwerk wand

Geen asbest

| # | Type | Referentie | Resultaat |
|---|---|---|---|
| 3.1 | Mengmonster | 1 | Geen asbest |

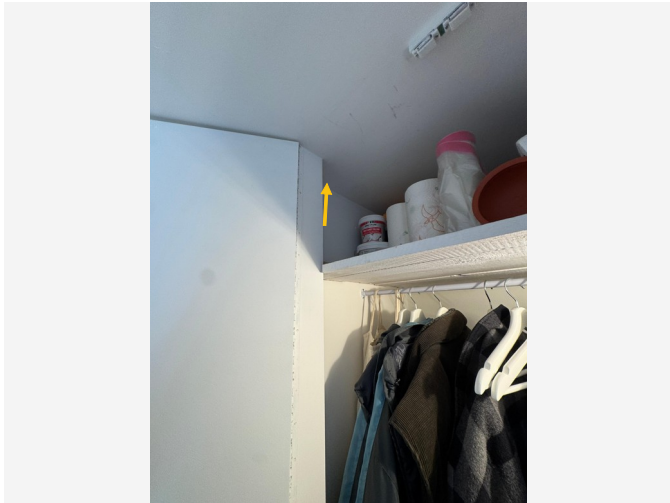
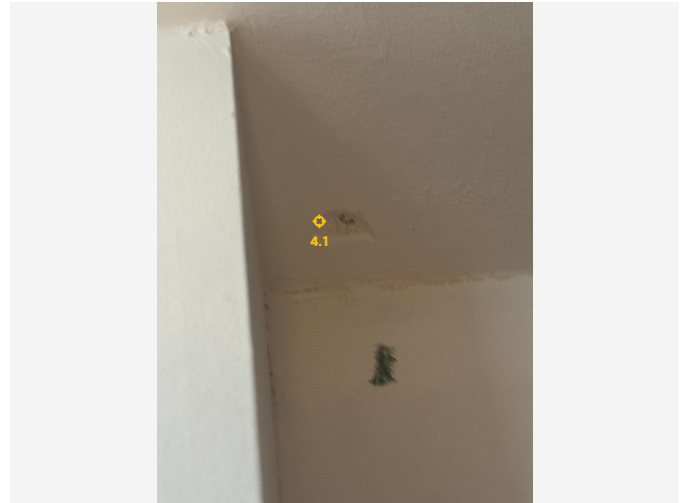
## Fiche 4: pleisterwerk plafond

Geen asbest

| # | Type | Referentie | Resultaat |
|---|---|---|---|
| 4.1 | Mengmonster | 2 | Geen asbest |
