# Asbestinventarisatietest

Kerkstraat 27, 8570 Anzegem

Attestnummer : 20230504-000335.000

Uitgegeven op : 04.05.2023

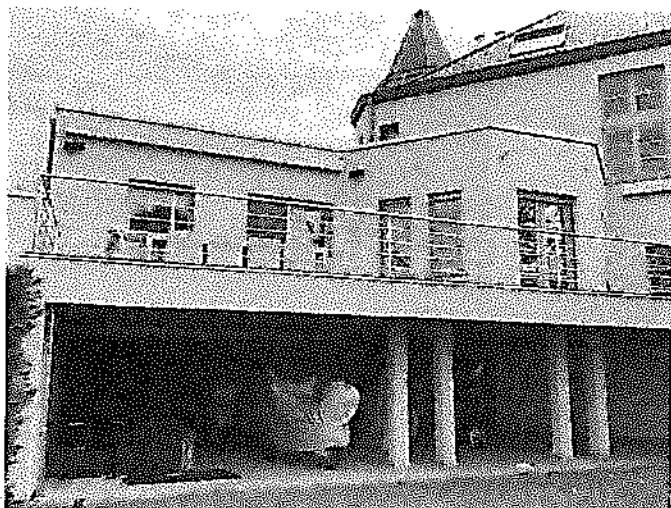
Situeringfoto

### Uitgesloten van inspectie

Bouwjaar: 2002

*Constructies gebouwd vanaf 2001 moeten niet onderzocht worden*

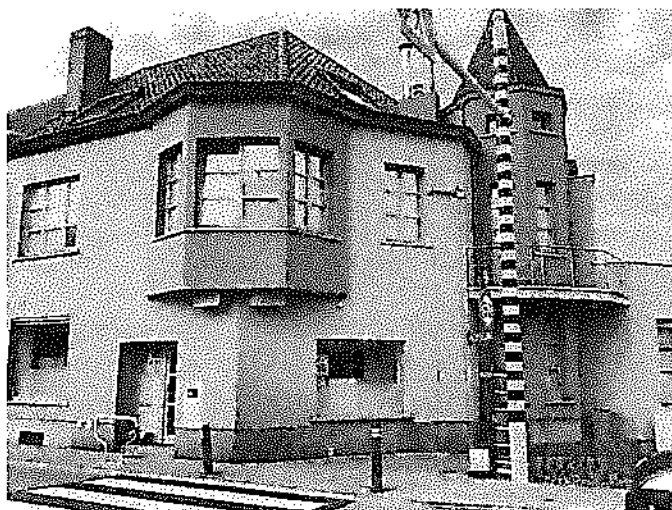
*Situeringfoto*

#### Uitgesloten van inspectie

**Bouwjaar:** 2001

*Constructies gebouwd vanaf 2001 moeten niet onderzocht worden*

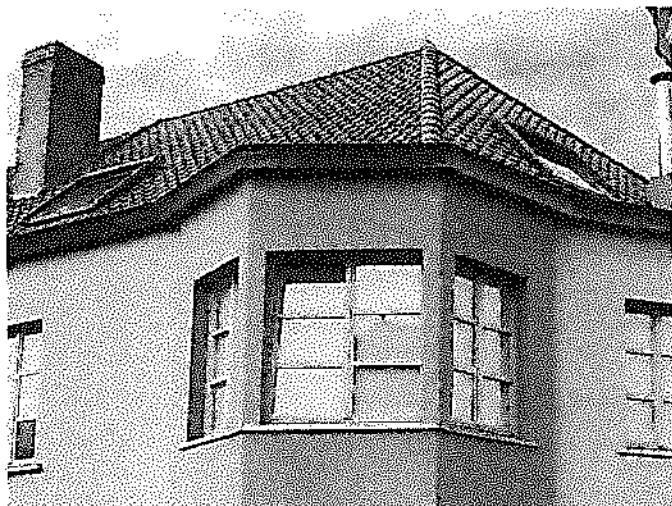
Vrije foto

Het dak en onderdak van het originele gedeelte van de woning werden volledig vernieuwd eind 2000, waarbij een factuur als bewijsdocument werd voorgelegd. Niettegenstaande dit zich nog (voor een paar dagen of weken) in de asbestverdachte periode van bouwwerkzaamheden heeft afgespeeld werden er ter plaatse geen indicaties aangetroffen dat er asbest zou aanwezig zijn.

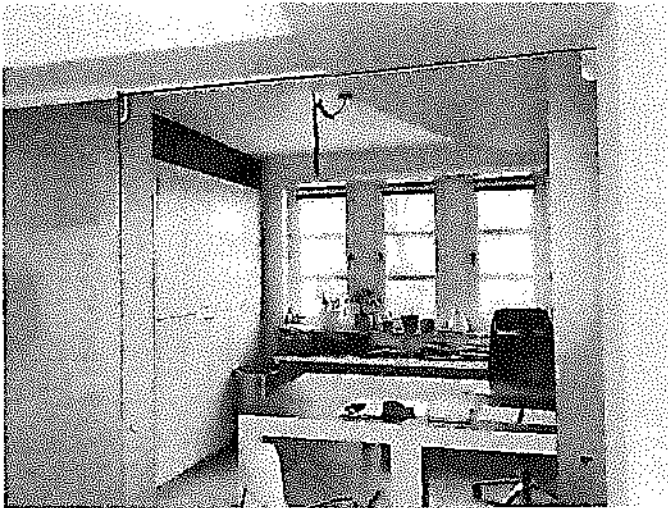
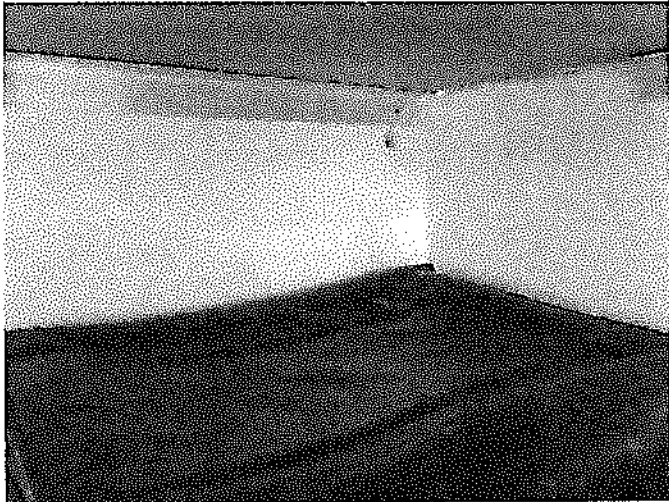
# Fiche 4: Pleisterwerk wanden

Geen asbest

| # | Type | Referentie | Resultaat |
|---|---|---|---|
| 4.1 | Mengmonster | 2327823-02 | Geen asbest |

| <b>Bindmiddel van materiaal</b> | Gips - kalk |
| <b>Gebondenheid op basis van bindmiddel</b> | Niet-hechtgebonden |
| <b>Hoeveelheid (oppervlakte - dikte - aantal)</b> | • 125,00 m <sup>2</sup> - 0,50 cm - 1 stuk |

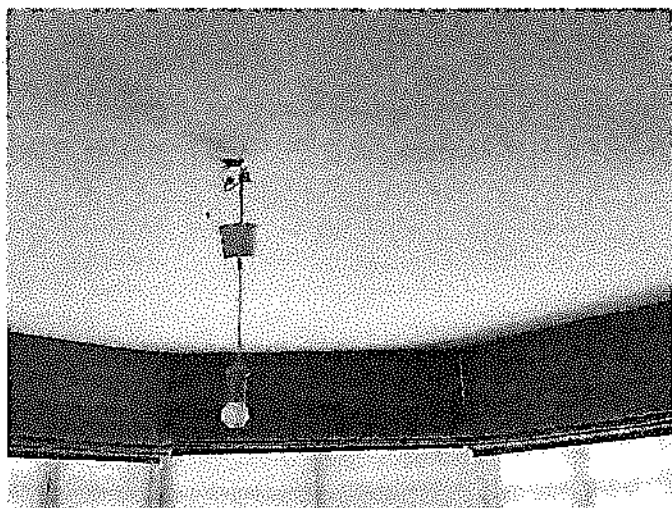
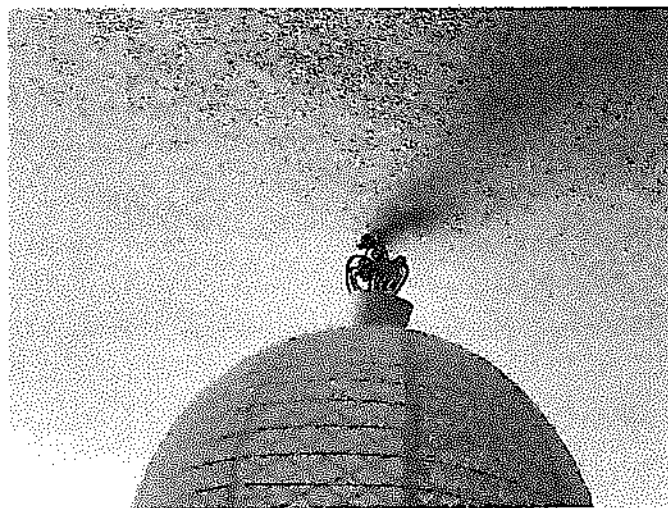
## Fiche 5: Pleisterwerk plafonds

Geen asbest

| # | Type | Referentie | Resultaat |
|---|---|---|---|
| 5.1 | Mengmonster | 2327823-01 | Geen asbest |

| Bindmiddel van materiaal | Gips - kalk |

| <b>Gebondenheid op basis van bindmiddel</b> | Niet-hechtgebonden |
| <b>Hoeveelheid (oppervlakte - dikte - aantal)</b> | • 95,00 m <sup>2</sup> - 0,40 cm - 1 stuk |
