# Asbestinventarisatetest

Dobbelhoefweg 18, 2280 Grobbendonk

Attestnummer : **20250806-000131.000**

Uitgegeven op : **06.08.2025**

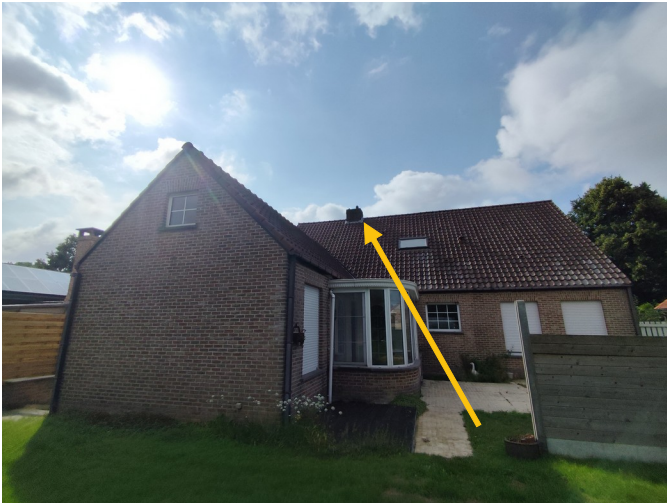
### Tijdelijke beperking

**Reden:** Het te onderzoeken materiaal situeert zich hoger dan 3,50 m te rekenen vanaf een veilige ondergrond

**Uitleg van de asbestdeskundige:** Bij werken (dak of reiniging schouw) kan een stelling geplaatst worden, het is niet duidelijk of er asbestverdachte materialen aanwezig zijn in de schouw.

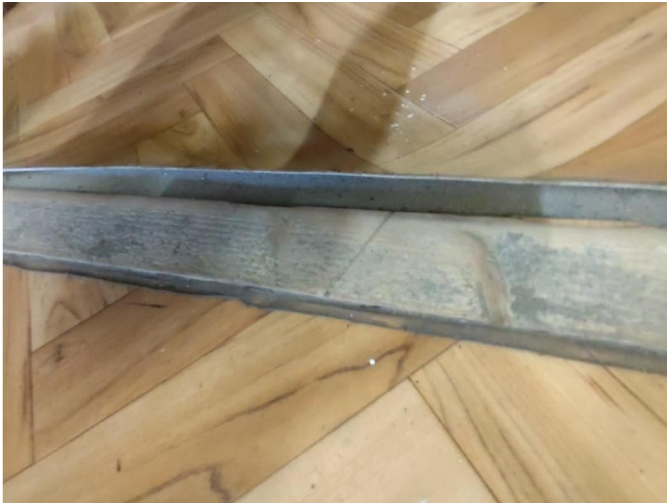
Volgens expertise kunnen we deze vinyl als niet asbest verdacht beschouwen (soepel en flexibel van structuur.) (onderkant met jute/koord) Het is niet gekend wat eronder bevindt extra controle aangewezen bij vloer werken.

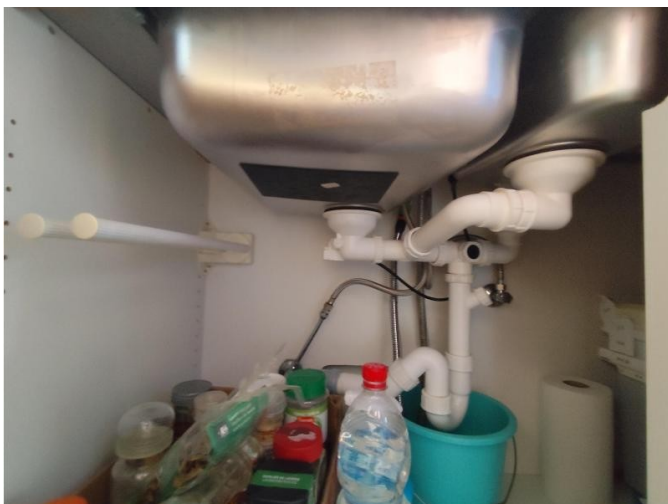
De ontbreuningsplaat spoelbak keuken werd gecontroleerd en is niet verdacht.

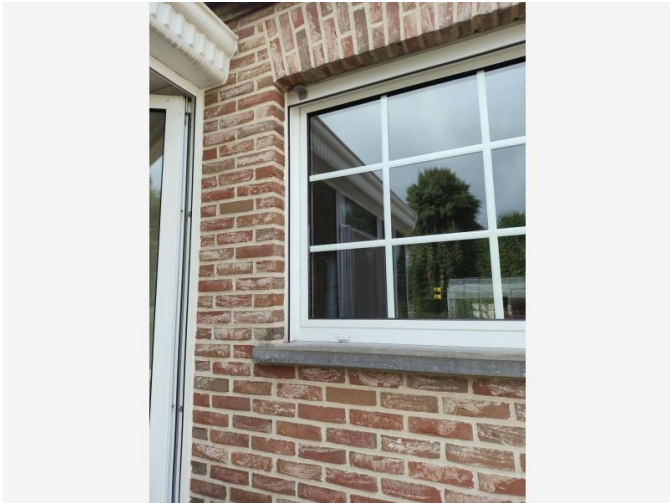
De gebruikte siliconen kit is niet asbestverdacht.

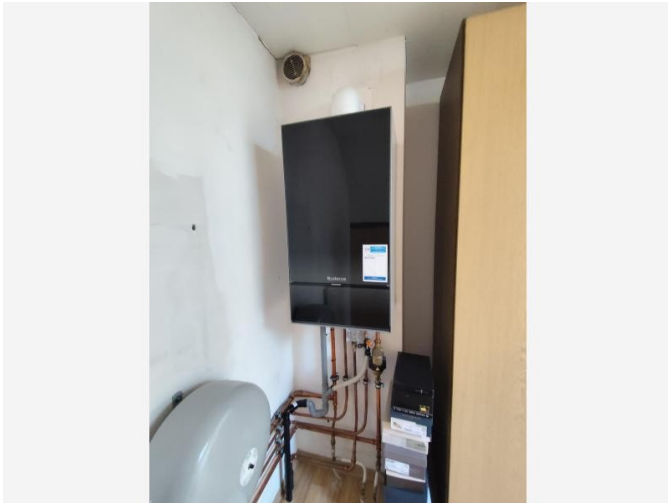
De CV ketel werd gecontroleerd en is niet asbest verdacht, geen risico bouwjaar.

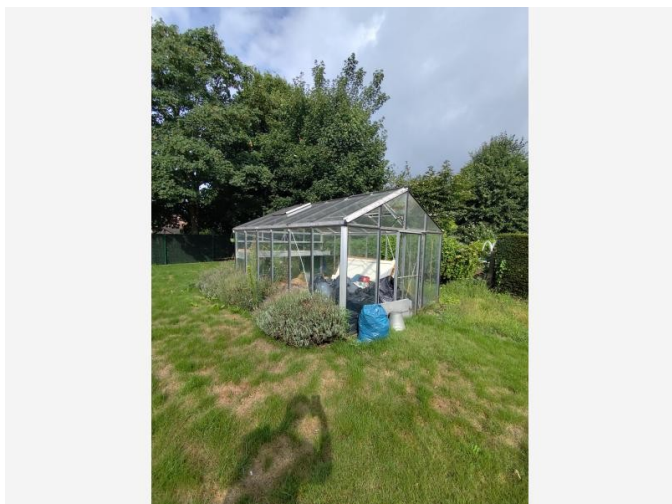
De serre werd gecontroleerd, er werden geen verdachte materialen opgemerkt.

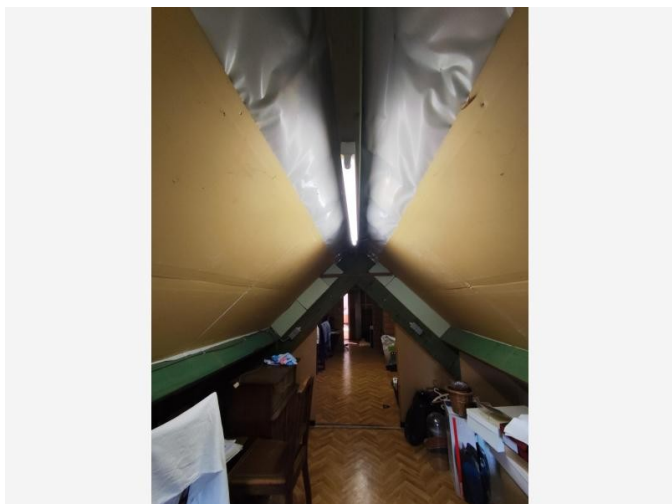
Het dak werd gecontroleerd via de zolderruimte. Er is geen verdacht onderdak vastgesteld.

Deze handeling is een steekproef, er is geen garantie dat het volledige dak met éénzelfde materiaal is opgebouwd. Dit kan enkel via destructief onderzoek vastgesteld worden.

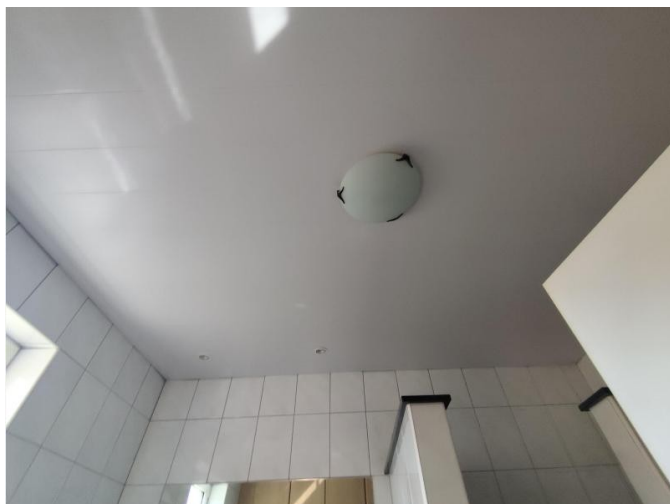
Alle plafonds zijn afgewerkt met valse plafonds in plaatmateriaal, gyproc en pvc. Het is niet duidelijk of er pleisterwerk of ander verdacht asbestmateriaal aanwezig is achter deze valse plafonds, het is aangewezen om bijkomend onderzoek uit te voeren bij werken. Het plafond bestaat uit gipsplaten. Zonder destructieve handeling is het niet mogelijk om na te gaan of er asbesthoudende materialen aanwezig zijn achter de plafondafwerking. Als bij sloop of renovatie blijkt dat er boven dit plafond nog pleisterwerk aanwezig is, moet dit bemonsterd worden.

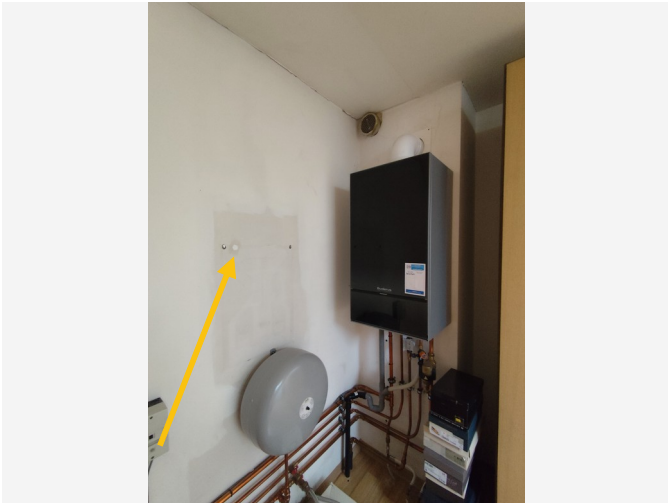
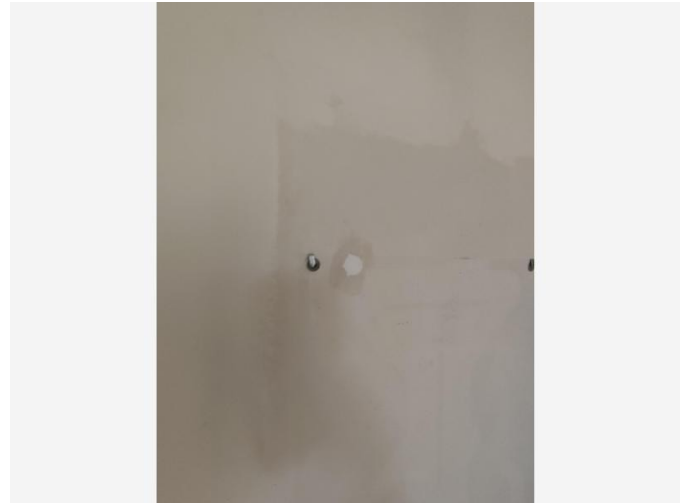
## Fiche 9: Muurpleister

### Conclusie

Geen asbest

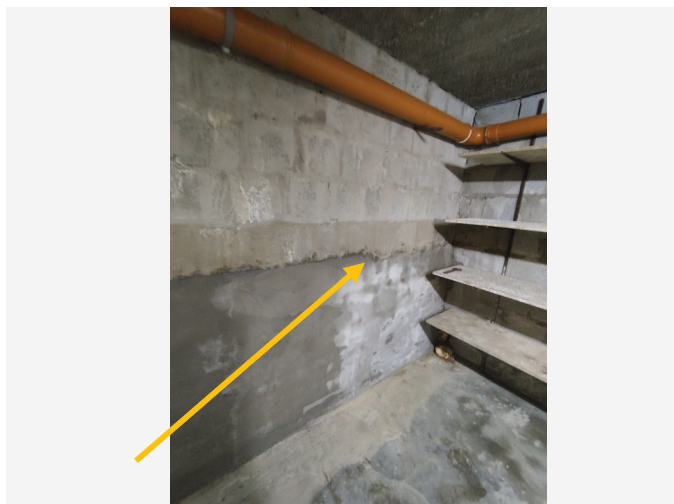
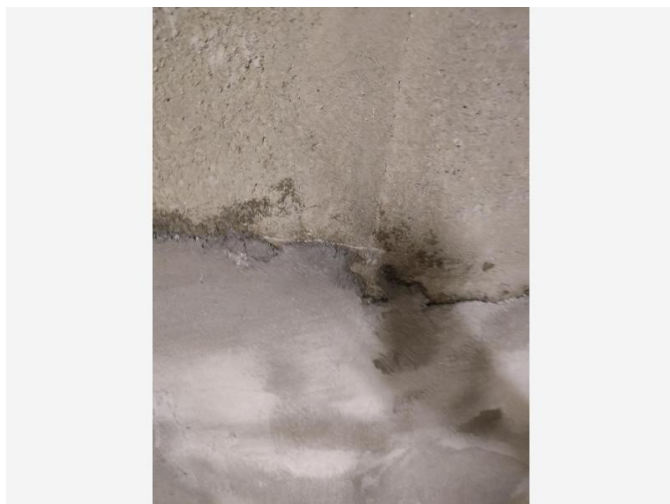
### Conclusie

Geen asbest

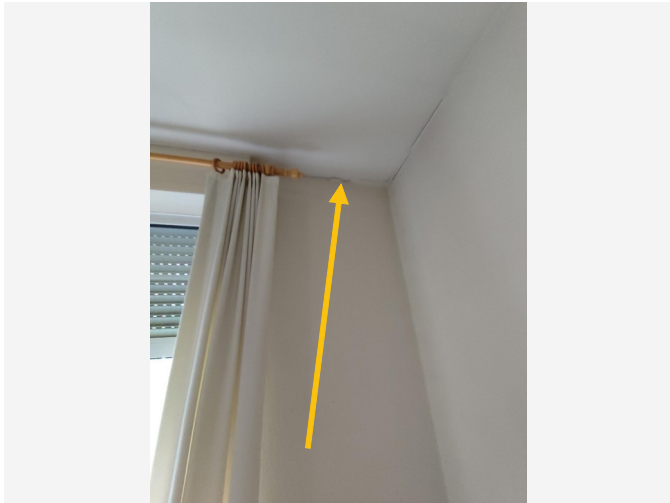
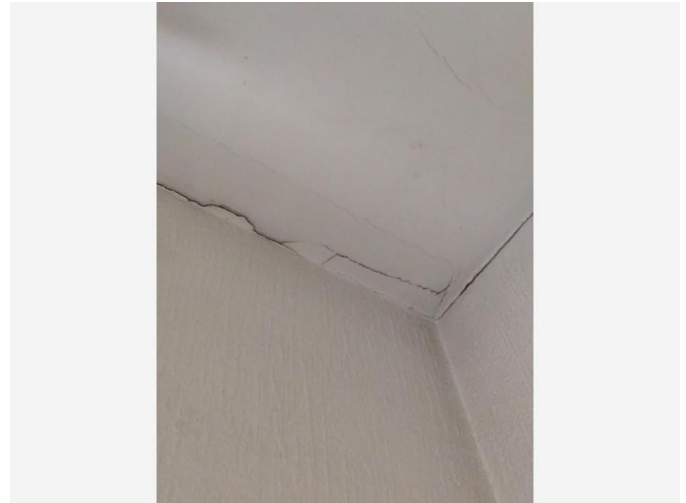
## Fiche 11: Plafondpleister

### Conclusie

Geen asbest
