# Asbestinventarisatetest

Eeklostraat 286, 9030 Gent

Attestnummer : 20240521-000308.000

Uitgegeven op : 21.05.2024

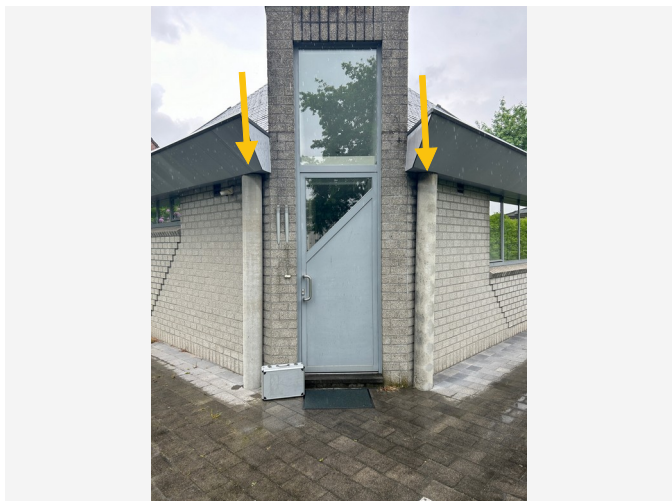
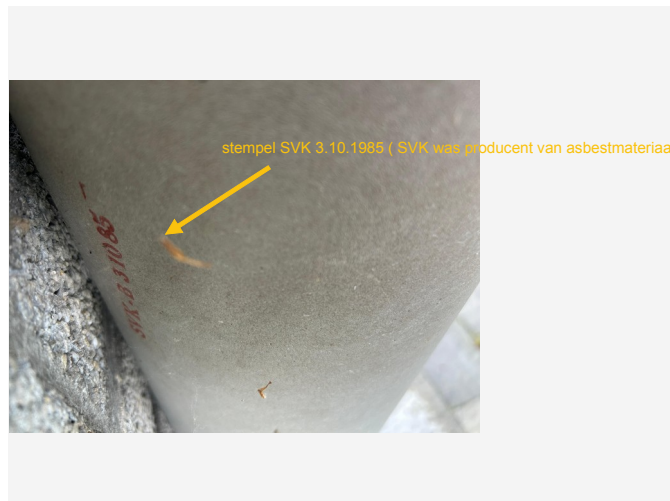
# Fiche 1: Afvoerbuiss in asbestcement zonder staalname

Het asbestmateriaal valt onder de mijlpaal van 2040.

Zorgvuldig beheren

| Eindbeoordeling materiaalarisico | Laag materiaalarisico en/of verlaagde kans op vezelvrijgave |

| Asbestsoort (vezeltype) | Crocidoliet aanwezig |
| Toestand van het materiaal | Onbeschadigd, niet verweerd |

| Beschrijving | Afvoerbuis in asbestcement zonder staalname |

- Zorg voor een veilig beheer. Vermijd het beschadigen van het asbestmateriaal. Controleer de toestand jaarlijks op wijzigingen.
- Voer bijkomende staalname(s) uit.

- Eenvoudige handelingen: enkel door erkend asbestverwijderaar  
Een staal nemen van dit materiaal valt buiten de scope van het niet - destructief onderzoek.  
Een staalname kan (lek)schade veroorzaken. Neem extra stalen.  
Indien dit materiaal asbest bevat:  
Vermoedelijk loopt de buis door in een kanaal in de gemetste koker - dit vereist specifieke bijkomende maatregelen en voldoende expertise om deze buis correct te verwijderen zonder de buis stuk te maken. Bij het verwijderen kan stof voorkomen.

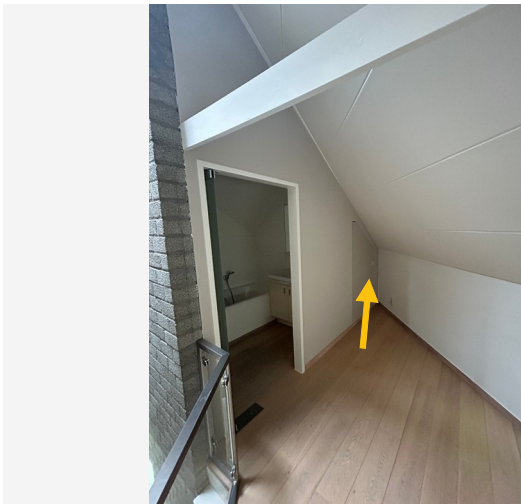
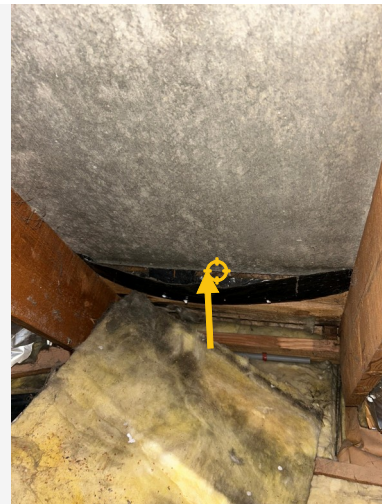
Het asbestmateriaal valt onder de mijlpaal van 2040.

Zorgvuldig beheren

| Eindbeoordeling materiaalrisico | Zeer laag materiaalrisico en/of zeer lage kans op vezelvrijgave |

| Asbestsoort (vezeltype) | Alleen chrysotiel |
| Toestand van het materiaal | Onbeschadigd, niet verweerd |

| # | Type | Referentie | Resultaat |
|---|---|---|---|
| 2.1 | Puntmonster | onderdak menuiserite | Chrysotiel |

| Beschrijving | Onderdak type menuiserite met staalafname |

- Zorg voor een veilig beheer. Vermijd het beschadigen van het asbestmateriaal. Controleer de toestand jaarlijks op wijzigingen.
- Zorg voor een veilig beheer en verwijder dit asbestmateriaal wanneer het bij werken eenvoudig bereikbaar wordt. Controleer de toestand jaarlijks op wijzigingen.

- Eenvoudige handelingen: enkel door erkend asbestverwijderaar  
Aangezien de bevestigingswijze niet waarneembaar is laat je best de erkend asbestverwijderaar de verwijderingsmethode beslissen.

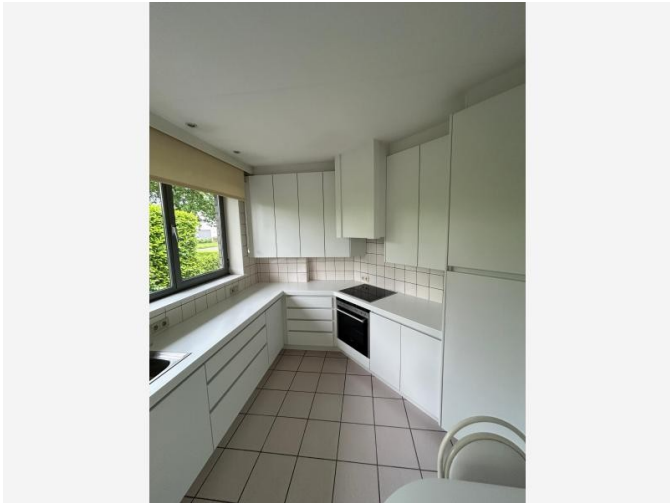
In de keuken, badkamer en wc(s) werden gelijmde tegels aangebracht aan de muren.

De materialen zijn in goede staat en niet verweerd.

De materialen zijn niet bemonsterbaar volgens het inspectieprotocol van het niet destructief onderzoek.

De lijm is niet bereikbaar voor monsternamen omdat de materialen intact zijn (lijm afgedekt).

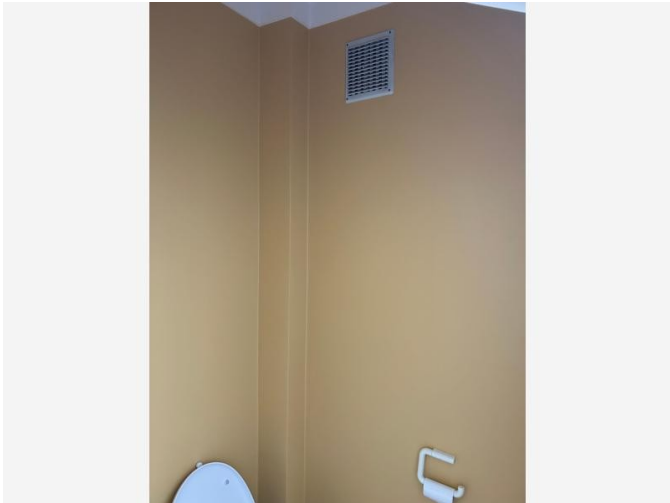
Min. 2 waargenomen.

Alle materialen die zich achter de roosters bevinden controleren bij afbraak of renovatie. (ventilatie roosters oa in sanitaire lokalen)

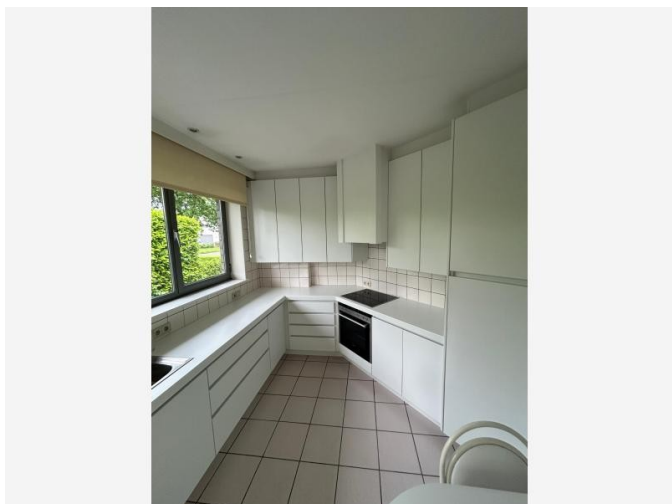
Er werden verlaagde plafonds aangebracht, over de volledige woning.

De verlaagde plafonds bestaan uit volgende materialen: gipsplaten, hout en kunststof.

Inspectie van het bovengenoemde valt buiten de scope van het niet - destructief onderzoek.

Bij afbraak of renovatie moeten de materialen of producten (bv. pleisterwerk, lijm, spuitlagen, lagen plafondbedekking, kokers, buizen of leidingen) die zich achter de verlaagde plafonds bevinden gecontroleerd worden om als niet - asbestverdacht gecatalogeerd te worden.

Wees waakzaam bij afbraak.

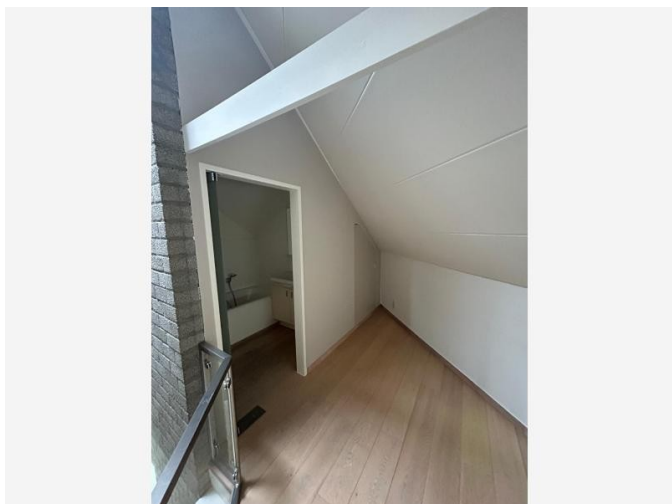
Er werden voorzet wanden - valse muren aangebracht.

De valse muren bestaan uit volgende materialen: gipsplaten, hout en kunststof.

Inspectie van het bovengenoemde valt buiten de scope van het niet - destructief onderzoek.

Bij afbraak of renovatie moeten alle materialen / producten (Bv. lijm, pleisterwerk, spuitlagen, kokers, leidingen, plaatmateriaal, isolatie en allerhande muurbedekking ) die zich achter de voorzetwanden bevinden gecontroleerd worden om als niet - asbestverdacht gecatalogeerd te worden.

Wees waakzaam bij afbraak of renovatie.

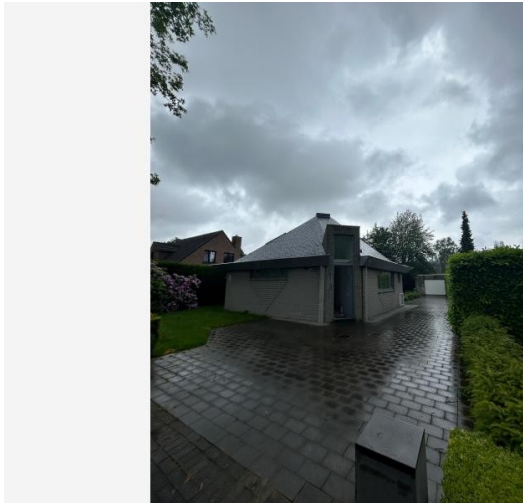
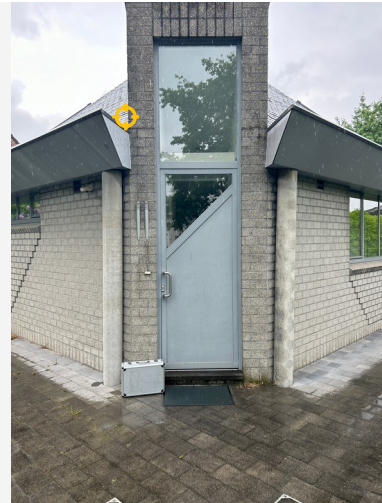
## Fiche 7: Daklei met staalname

Geen asbest

| # | Type | Referentie | Resultaat |
|---|---|---|---|
| 7.1 | Puntmonster | dak lei | Geen asbest |

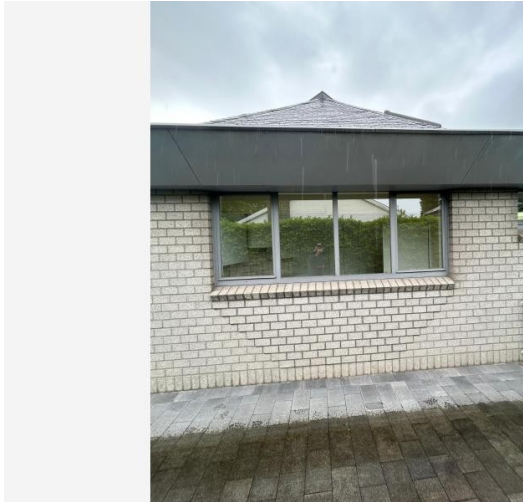
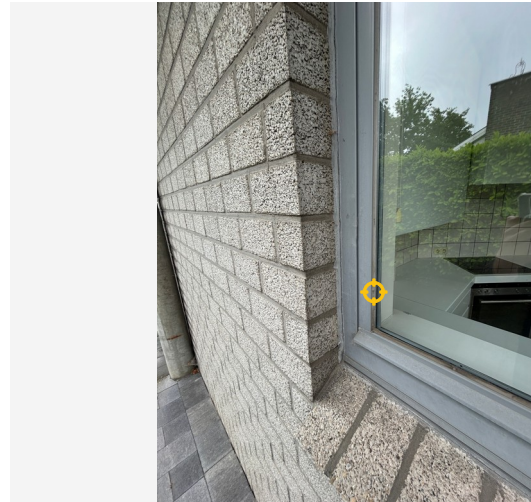
## Fiche 8: Kit aan de ramen (tussen profiel en wandopening)

Geen asbest

| # | Type | Referentie | Resultaat |
|---|---|---|---|
| 8.1 | Puntmonster | kit raam profiel | Geen asbest |

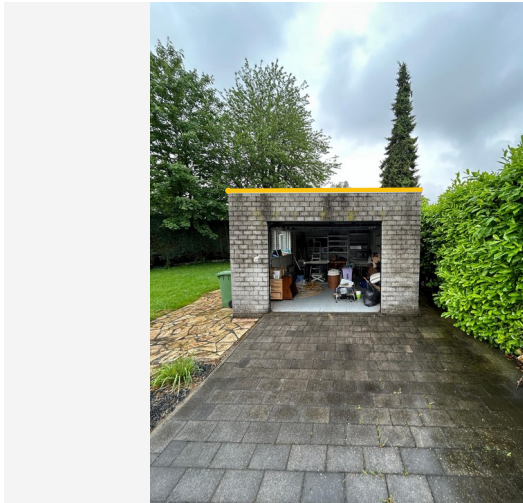
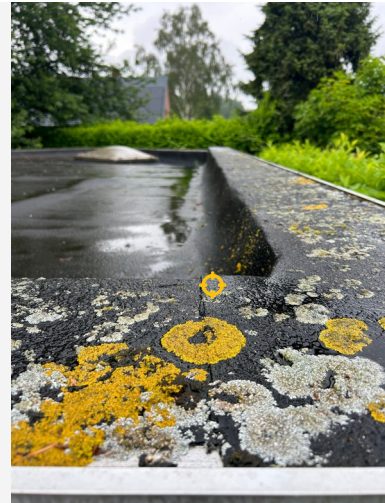
## Fiche 9: Roofing met staalafname

Geen asbest

| # | Type | Referentie | Resultaat |
|---|---|---|---|
| 9.1 | Puntmonster | roofing | Geen asbest |

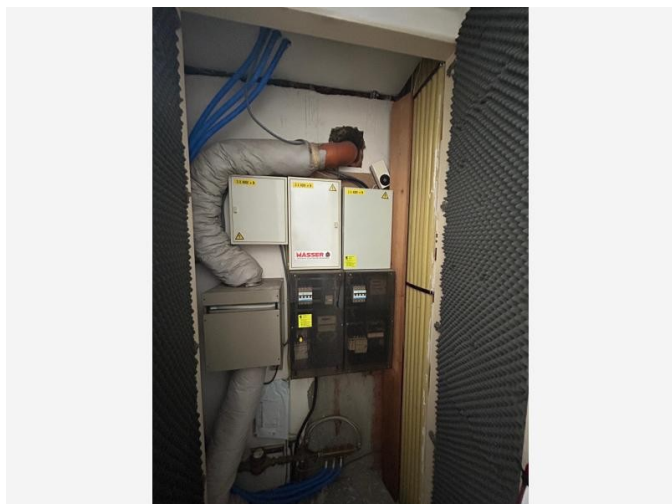
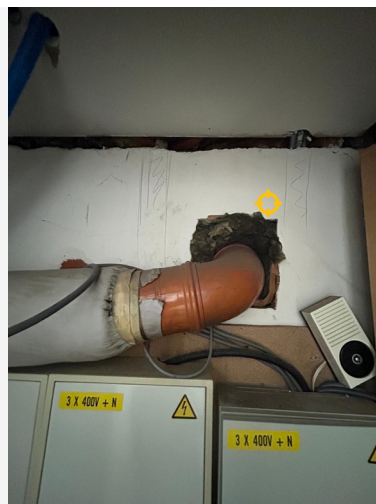
Geen asbest

| # | Type | Referentie | Resultaat |
|---|---|---|---|
| 10.1 | Mengmonster | Wandpleister | Geen asbest |
