# Asbestinventarisatetest

Zandstraat 3, 9690 Kluisbergen

Attestnummer : 20250801-000300.000

**Niet-asbestveilig**

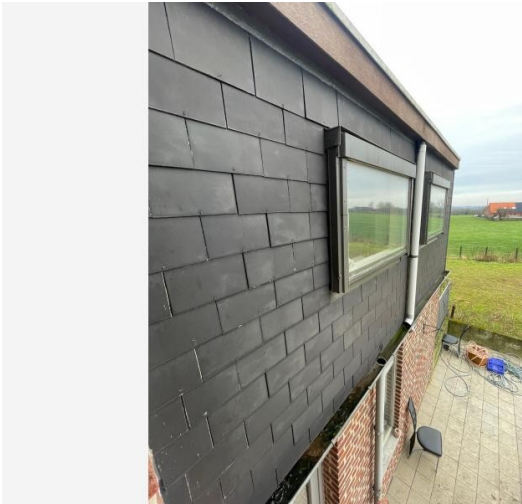
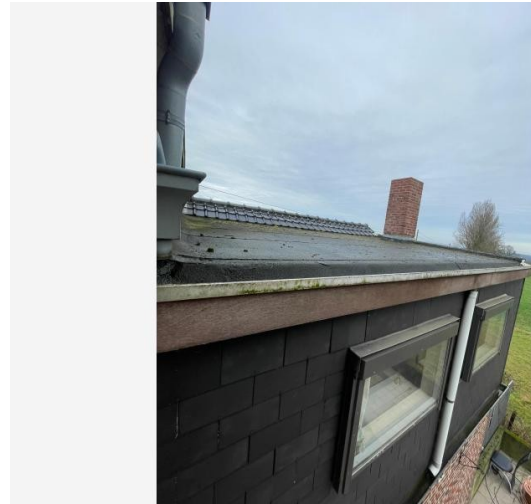
Het asbestmateriaal valt onder de mijlpaal van 2040.

| Eindbeoordeling materiaalrisico | Verhoogd materiaalrisico en/of verhoogde kans op vezelvrijgave |

| Asbestsoort (vezeltype) | Alleen chrysotiel |
| Toestand van het materiaal | Matig beschadigd, matig verweerd |

| Beschrijving | Roofing |
| Asbestmateriaal | Dak- en gevelbekleding - Roofing |

- Zorg voor een veilig beheer en verwijder dit asbestmateriaal wanneer het bij werken eenvoudig bereikbaar wordt. Controleer de toestand jaarlijks op wijzigingen.
- Hemelwater dat afspoelt van asbestcement daken of gevels kan asbestdeeltjes bevatten. Gebruik het enkel voor gesloten circuits (bv. spoelen toiletten). Reinig na het vervangen van het dak of de gevel de dakgoten en regenwaterput of -ton om asbesthoudend sediment of slib te verwijderen

- Eenvoudige handelingen: mag via doe-het-zelf of door werknemer(s) met opleidingsattest eenvoudige handelingen  
Deze toepassing kan door een aannemer die over een opleidingsattest eenvoudige handelingen beschikt of door een particulier (doe-het-zelf), verwijderd worden indien er geen verhoogd risico op vrijgave van asbestvezels (max. concentratie 0,01 vezels/cm<sup>3</sup> - CODEX Art. VI.3-54) ontstaat en de toepassing voorafgaand wordt gefixeerd/bevochtigd; de individuele elementen zonder machinale werktuigen en zonder breken of gooien een voor een losgemaakt worden; en ten slotte in gesloten verpakking weggevoerd worden naar een erkend afvalpunt (recyclagepark).

- Eenvoudige handelingen: enkel door erkend asbestverwijderaar  
Indien bovenstaande criteria worden overschreden:

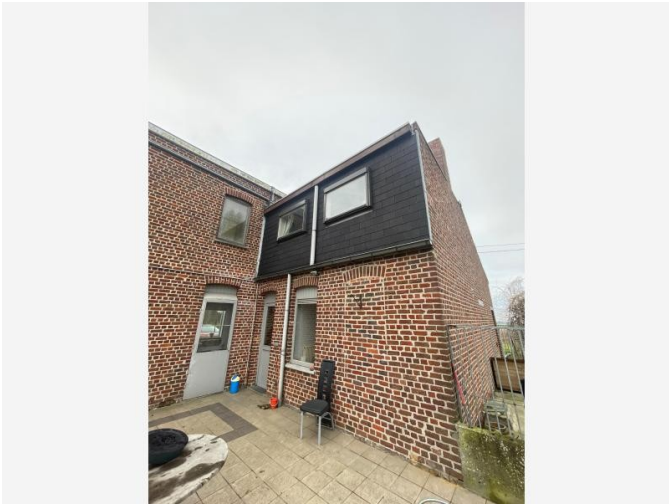
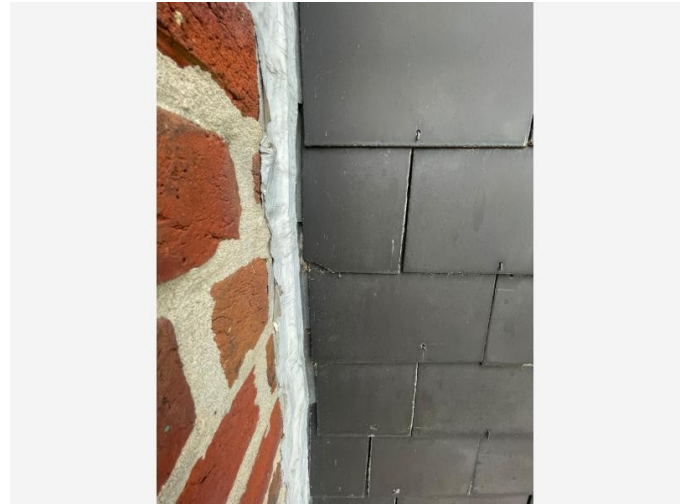
Het asbestmateriaal valt onder de mijlpaal van 2034.

| Eindbeoordeling materiaalarisico | Laag materiaalarisico en/of verlaagde kans op vezelvrijgave |

| Asbestsoort (vezeltype) | Alleen chrysotiel |
| Toestand van het materiaal | Licht beschadigd, licht verweerd. Intact calciumsilicaatmateriaal of categorie III 'gebondenheid' |

| # | Type | Referentie | Resultaat |
|---|---|---|---|
| 3.1 | Puntmonster | M4 | Chrysotiel |

| Beschrijving | Gevel met leien |

- Zorg voor een veilig beheer. Vermijd het beschadigen van het asbestmateriaal. Controleer de toestand jaarlijks op wijzigingen.
- Hemelwater dat afspoelt van asbestcement daken of gevels kan asbestdeeltjes bevatten. Gebruik het enkel voor gesloten circuits (bv. spoelen toiletten). Reinig na het vervangen van het dak of de gevel de dakgoten en regenwaterput of -ton om asbesthoudend sediment of slib te verwijderen

- Eenvoudige handelingen: mag via doe-het-zelf of door werknemer(s) met opleidingsattest eenvoudige handelingen  
Deze toepassing kan door een aannemer die over een opleidingsattest eenvoudige handelingen beschikt of door een particulier (doe-het-zelf), verwijderd worden indien er geen verhoogd risico op vrijgave van asbestvezels (max. concentratie 0,01 vezels/cm<sup>3</sup> - CODEX Art. VI.3-54) ontstaat en de toepassing voorafgaand wordt gefixeerd/bevochtigd; de individuele elementen zonder machinale werktuigen en zonder breken of gooien een voor een losgemaakt worden; en ten slotte in gesloten verpakking weggevoerd worden naar een erkend afvalpunt (recyclagepark).

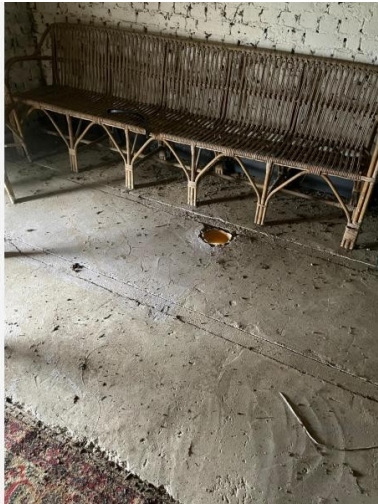
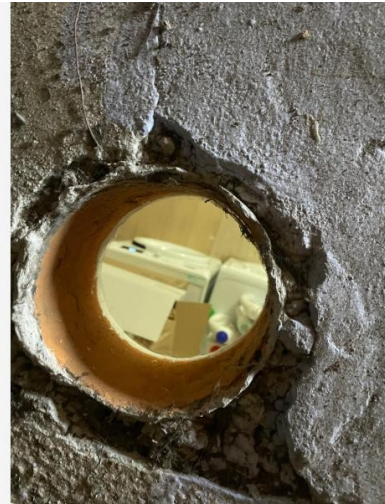
Het asbestmateriaal valt onder de mijlpaal van 2040.

- Verwijder dit asbestmateriaal zo snel mogelijk. Volg de toestand goed op.

- Eenvoudige handelingen: mag via doe-het-zelf of door werknemer(s) met opleidingsattest eenvoudige handelingen  
Deze toepassing kan door een aannemer die over een opleidingsattest eenvoudige handelingen beschikt of door een particulier (doe-het-zelf), verwijderd worden indien er geen verhoogd risico op vrijgave van asbestvezels (max. concentratie 0,01 vezels/cm<sup>3</sup> - CODEX Art. VI.3-54) ontstaat en de toepassing voorafgaand wordt gefixeerd/bevochtigd; de individuele elementen zonder machinale werktuigen en zonder breken of gooien een voor een losgemaakt worden; en ten slotte in gesloten verpakking weggevoerd worden naar een erkend afvalpunt (recyclagepark).

- Eenvoudige handelingen: enkel door erkend asbestverwijderaar  
Indien bovenstaande criteria worden overschreden:

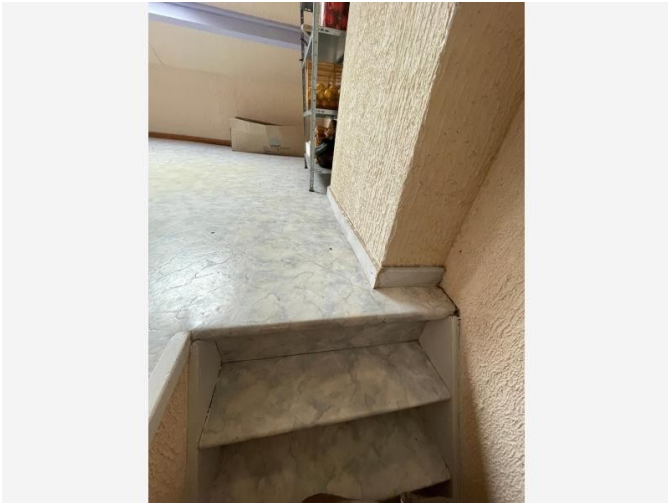
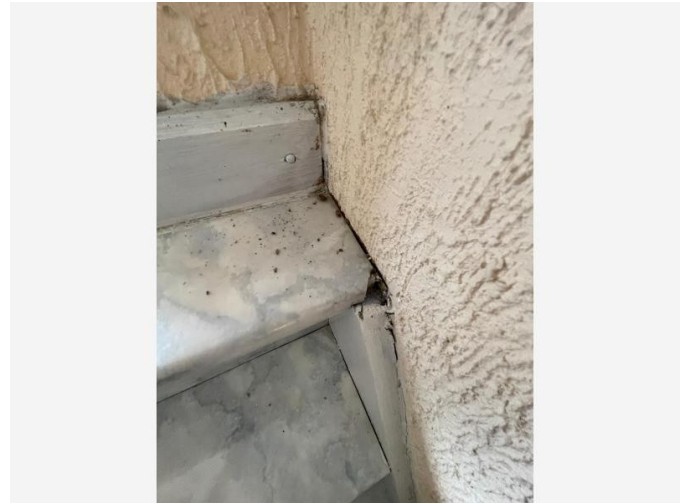
## Fiche 11: Vinyl

Geen asbest

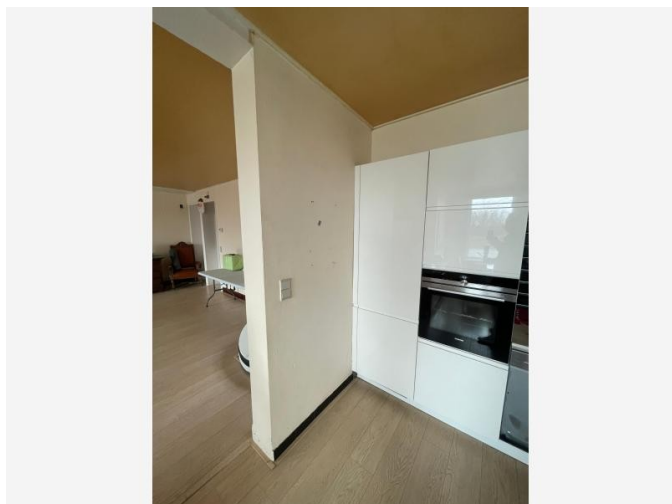
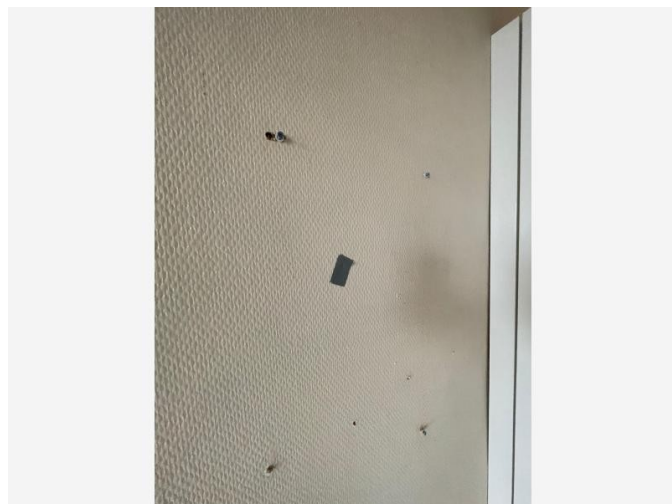
## Fiche 12: Pleisterwerk wanden

Geen asbest

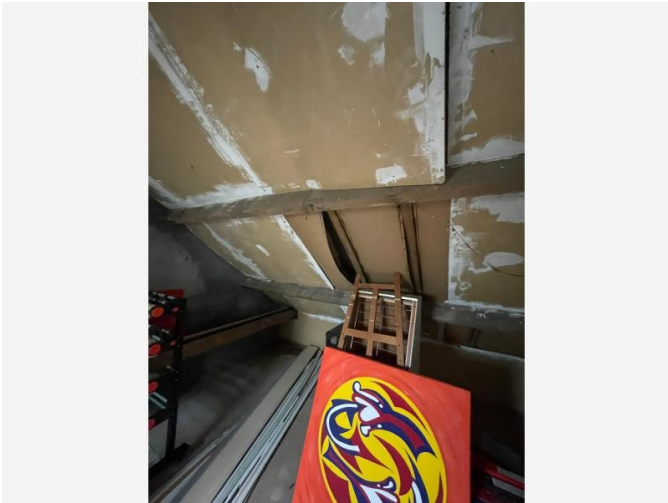
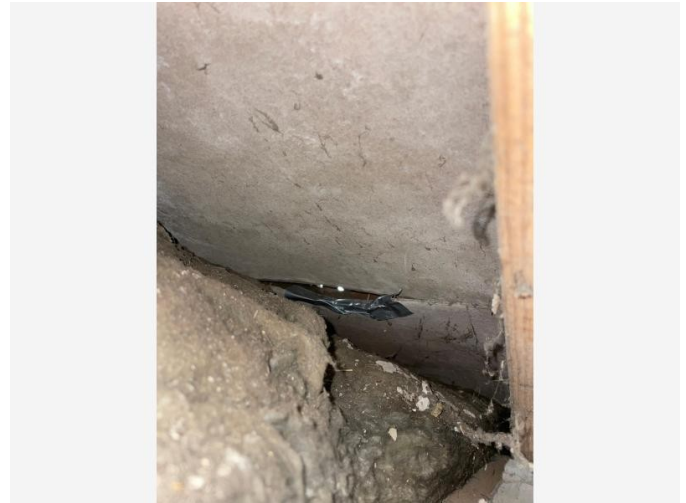
## Fiche 13: Onderdak type Menuiserie

Geen asbest
