# Asbestinventarisat attest

Schanslaan 108, 2150 Antwerpen

Attestnummer : 20250605-000443.000

Uitgegeven op : 05.06.2025

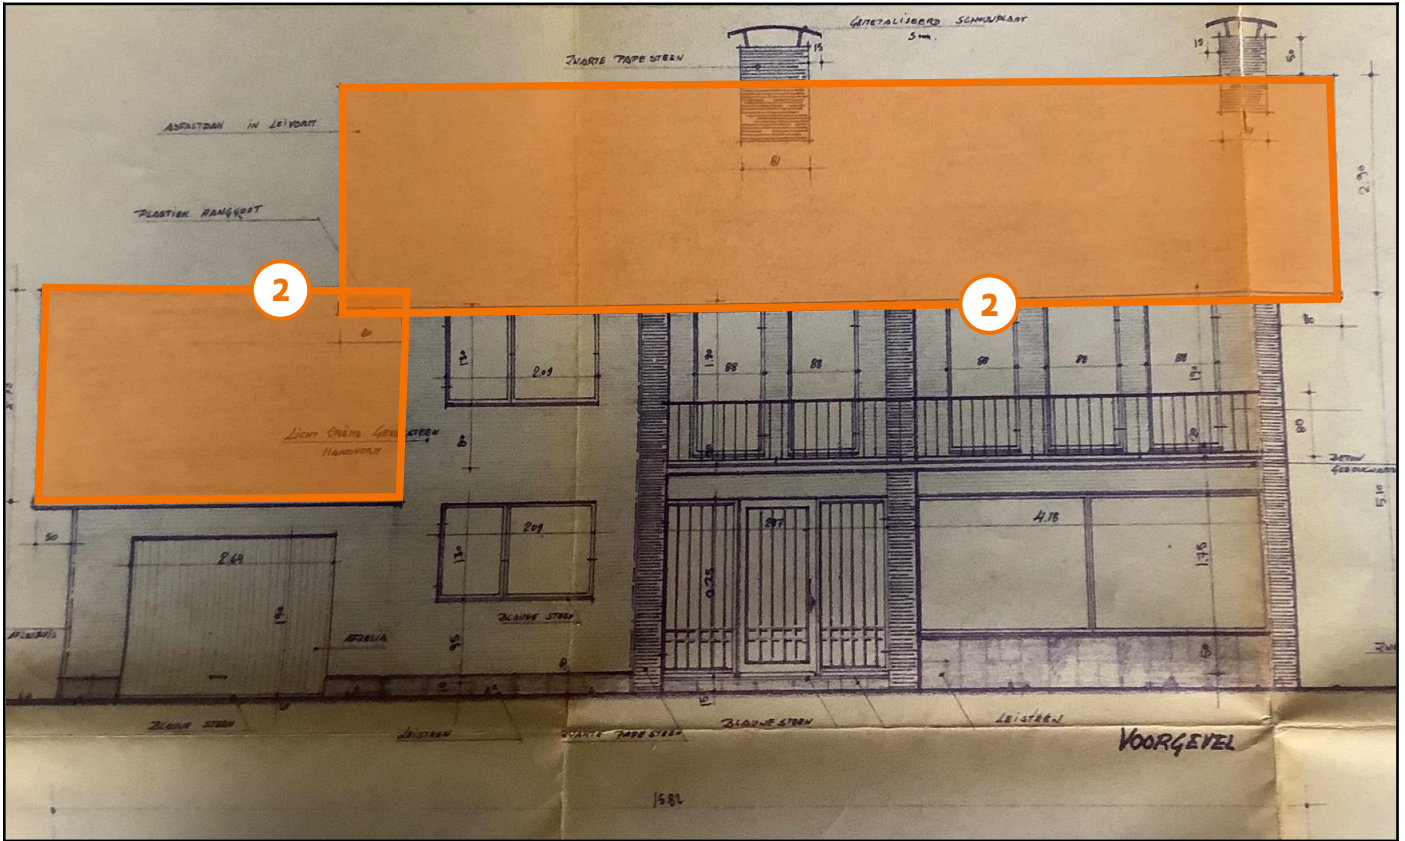
## Plan 1.5: Vg

| Beschrijving | Type | Actie |
|---|---|---|
| 2. Leien dak | Asbestmateriaal | <a href="#">Verwijderen</a> |

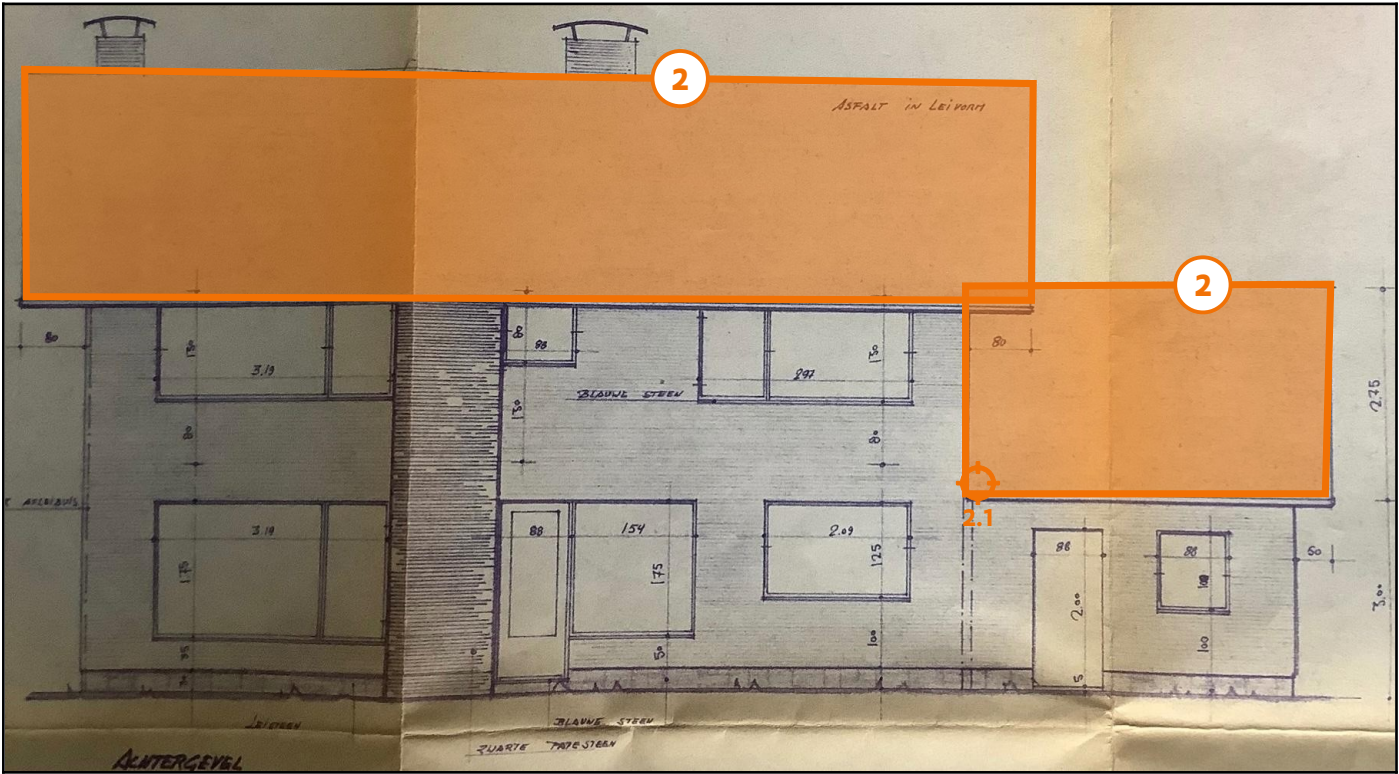
# Plan 1.6: Ag

| Beschrijving | Type | Actie |
|---|---|---|
| 2. Leien dak | Asbestmateriaal | Verwijderen |
| 2.1 Code: Pm04 | Puntmonster | - |

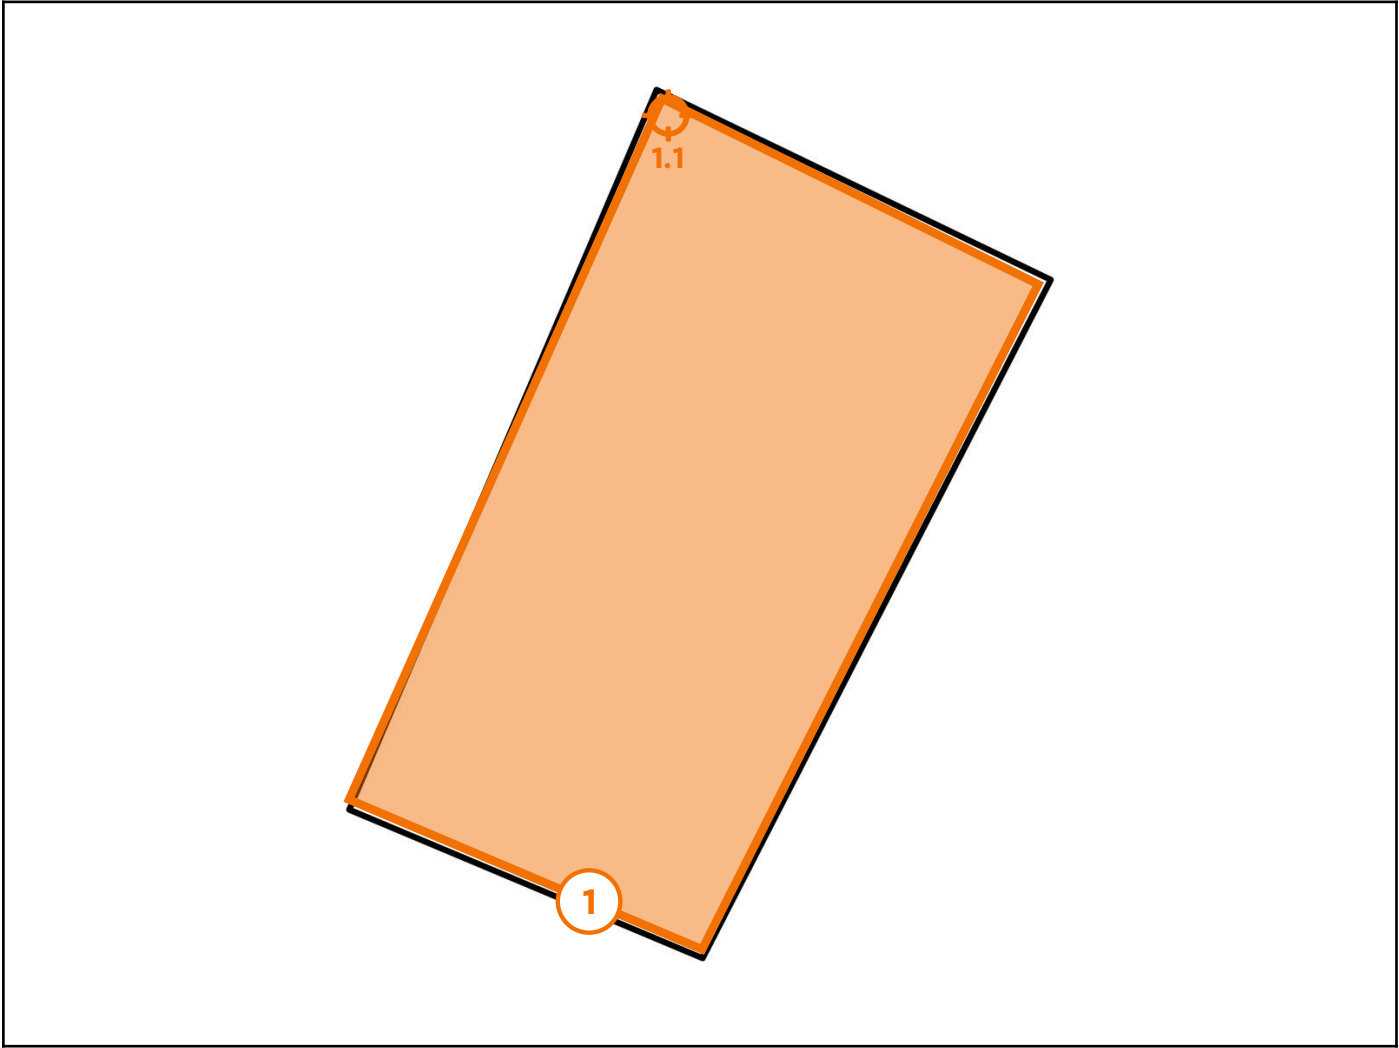
# Plan 2.1: Kippehok

| Beschrijving | Type | Actie |
|---|---|---|
| 1. Golfplaten dak kippehok | Asbestmateriaal | <a href="#">Verwijderen</a> |
| 1.1 Code: Pm03 | Puntmonster | - |

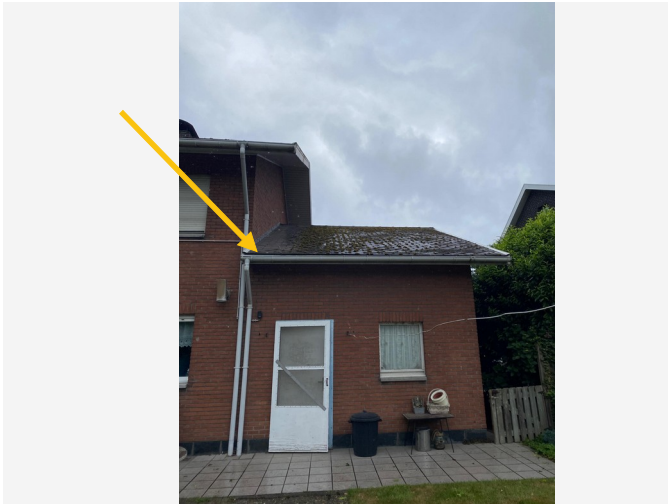
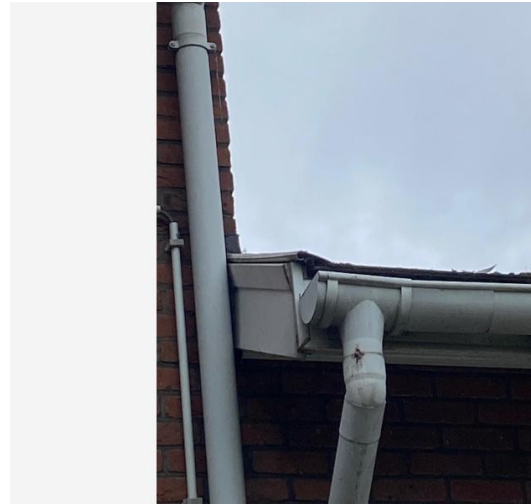
Overzichtsfoto

Detailfoto

| Eindbeoordeling materiaalrisico | Laag materiaalrisico en/of verlaagde kans op vezelvrijgave |

| Gebondenheid | Categorie 1: hechtgebonden in oorsprong |
| Asbestsoort (vezeltype) | Alleen chrysotiel |
| Asbestconcentratie | Laag (< 50%) |
| Afschermingsgraad van het gehele materiaal | Geheel of deels vrij aan de buitenlucht |
| Toestand van het materiaal | Licht beschadigd, licht verweerd. Intact calciumsilicaatmateriaal of categorie III 'gebondenheid' |

| # | Type | Referentie | Resultaat |
|---|---|---|---|
| 2.1 | Puntmonster | Pm04 | Chrysotiel |

| Beschrijving | Leien dak |
| Asbestmateriaal | Dak- en gevelbekleding - Lei, shingle |
| Hoeveelheid (oppervlakte - aantal) | • 140,00 m <sup>2</sup> - 1 stuk |

Het asbestmateriaal valt onder de mijlpaal van 2034.

Verwijderen

- Zorg voor een veilig beheer. Vermijd het beschadigen van het asbestmateriaal. Controleer de toestand jaarlijks op wijzigingen.
- Verwijder dit asbestmateriaal zo snel mogelijk. Volg de toestand goed op.
- Hemelwater dat afspoelt van asbestcement daken of gevels kan asbestdeeltjes bevatten. Gebruik het enkel voor gesloten circuits (bv. spoelen toiletten). Reinig na het vervangen van het dak of de gevel de dakgoten en regenwaterput of -ton om asbesthoudend sediment of slib te verwijderen

- Eenvoudige handelingen: mag via doe-het-zelf of door werknemer(s) met opleidingsattest eenvoudige handelingen  
Verwijderen volgens de huidige wetgeving

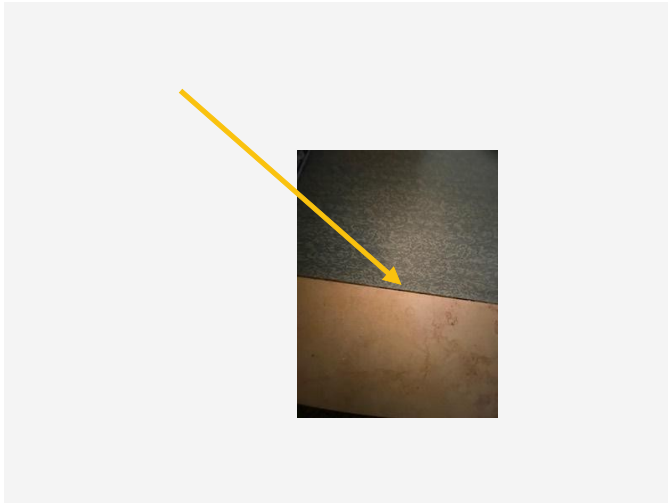
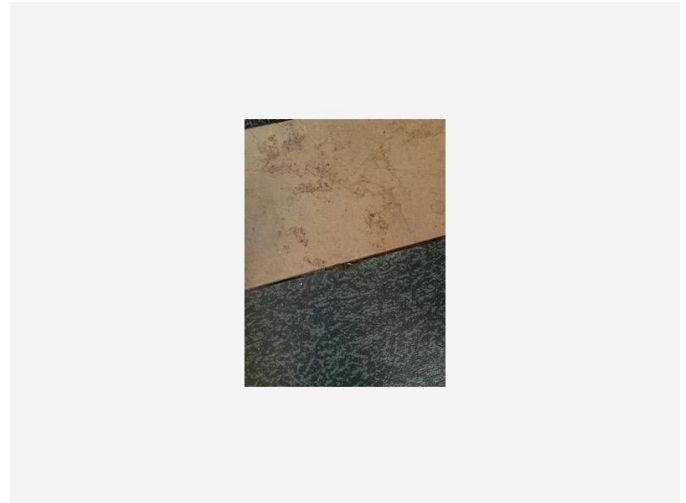
## Fiche 7: Vynilvloer 1é verd.

Overzichtsfoto

Detailfoto

Geen asbest

| # | Type | Referentie | Resultaat |
|---|---|---|---|
| 7.1 | Puntmonster | Pm06 | Geen asbest |
