# Asbestinventarisatetest

Varenstraat 114, 3530 Houthalen-Helchteren  
Gemeenschappelijke delen

Attestnummer : 20250808-000310.000

Uitgegeven op : 08.08.2025

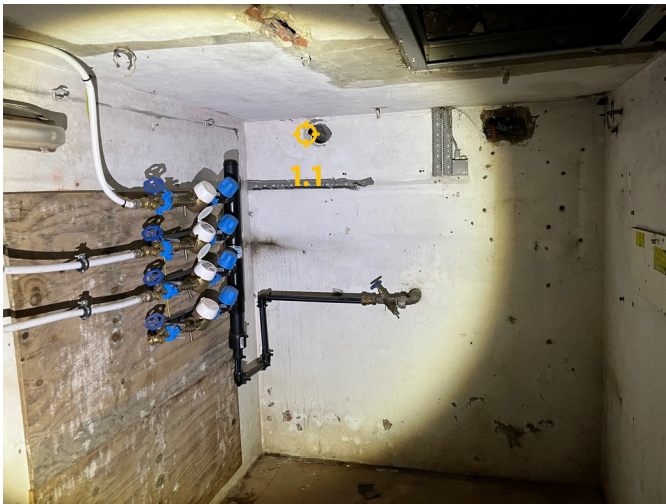
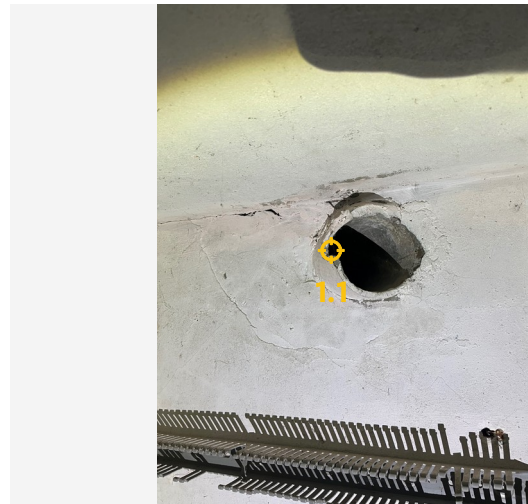
Overzichtsfoto

Detailfoto

Het asbestmateriaal valt onder de mijlpaal van 2040.

| Eindbeoordeling materiaalrisico | Verhoogd materiaalrisico en/of verhoogde kans op vezelvrijgave |
| Opmerking | Er is een verflaag aangebracht op de buitenkant van de cementbuis en deze zit grotendeels verwerkt in de muur. Er is slechts een klein stuk dat uitkomt in de kelder. |

| Asbestsoort (vezeltype) | Crocidoliet aanwezig |
| Toestand van het materiaal | Licht beschadigd, licht verweerd. Intact calciumsilicaatmateriaal of categorie III 'gebondenheid' |

| # | Type | Referentie | Resultaat |
|---|---|---|---|
| 1.1 | Puntmonster | MM04 | Crocidoliet, Chrysotiel |

Verwijderen

- Zorg voor een veilig beheer. Vermijd het beschadigen van het asbestmateriaal. Controleer de toestand jaarlijks op wijzigingen.

- Eenvoudige handelingen: mag via doe-het-zelf of door werknemer(s) met opleidingsattest eenvoudige handelingen  
Raadpleeg de actuele wetgeving op de website van OVAM. Onder strikte voorwaarden kan het eventueel toegestaan zijn om deze toepassing zelf te verwijderen. Bij twijfel wordt echter sterk aangeraden om een erkende asbestverwijderaar te raadplegen. Zorg er bovendien voor dat u zich goed informeert via de websites van OVAM en andere officiële bronnen over de persoonlijke beschermingsmaatregelen die nodig zijn en de richtlijnen voor het veilig verwijderen van asbest

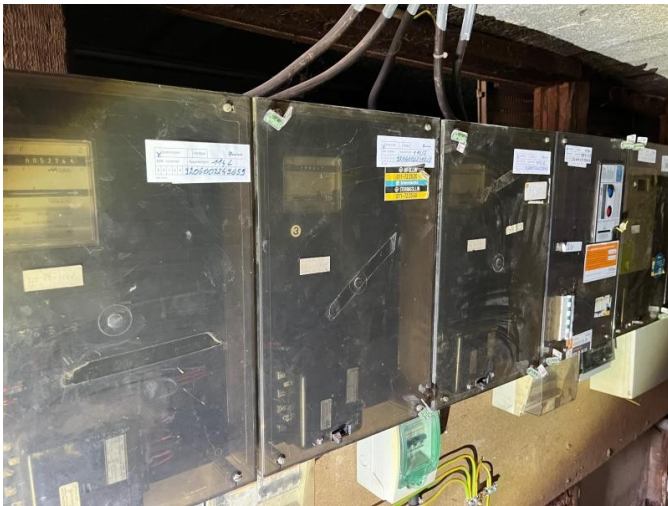
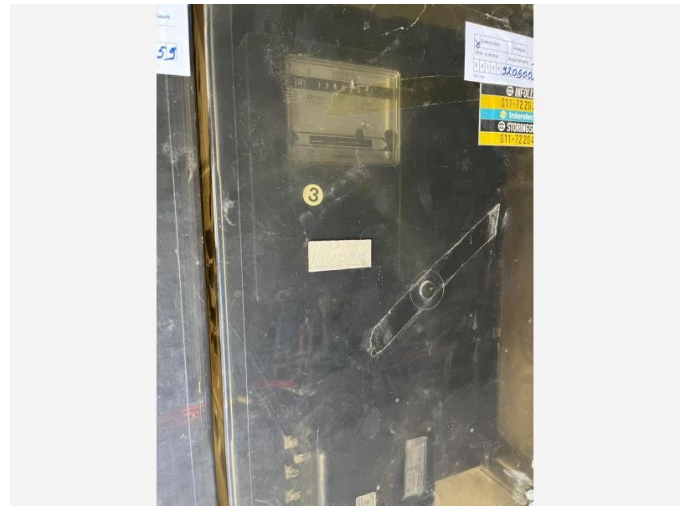
Overzichtsfoto

Detailfoto

Het asbestmateriaal valt onder de mijlpaal van 2040.

| Eindbeoordeling materiaalarisico | Zeer laag materiaalarisico en/of zeer lage kans op vezelvrijgave |

| Asbestsoort (vezeltype) | Crocidoliet aanwezig |
| Toestand van het materiaal | Licht beschadigd, licht verweerd. Intact calciumsilicaatmateriaal of categorie III 'gebondenheid' |

Zorgvuldig beheren

- Zorg voor een veilig beheer. Vermijd het beschadigen van het asbestmateriaal. Controleer de toestand jaarlijks op wijzigingen.
- Voer bijkomende staalname(s) uit.

- Eenvoudige handelingen: mag via doe-het-zelf of door werknemer(s) met opleidingsattest eenvoudige handelingen  
Deze toepassing mag volgens de huidige wetgeving worden verwijderd via eenvoudige handelingen. Aangezien deze toepassing echter eigendom is van de nutsvoorzieningsmaatschappij, mag deze uitsluitend worden verwijderd door hen of door een door hen aangestelde onderaannemer die beschikt over de nodige attesten en opleidingen. Daarom wordt hier verwezen naar de methode van een erkende verwijderaar, maar in feite dient dit via de nutsvoorzieningsmaatschappij te verlopen.

- Eenvoudige handelingen: enkel door erkend asbestverwijderaar  
Deze toepassing mag volgens de huidige wetgeving worden verwijderd via eenvoudige handelingen. Aangezien deze toepassing echter eigendom is van de nutsvoorzieningsmaatschappij, mag deze uitsluitend worden verwijderd door hen of door een door hen aangestelde onderaannemer die beschikt over de nodige

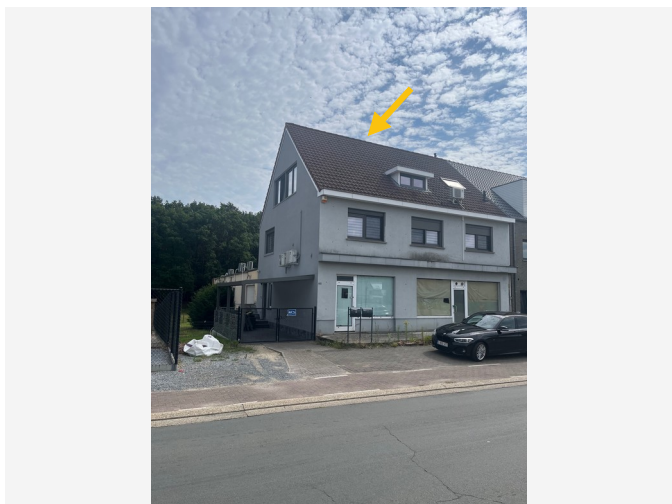
Situeringsfoto

**Reden:** Het te onderzoeken materiaal situeert zich hoger dan 3,50 m te rekenen vanaf een veilige ondergrond

**Uitleg van de asbestdeskundige:** Door de hoogte van het schuin dak, kon er geen risicobeoordeling uitgevoerd worden van het onderdak aangezien dit hoger lag dan 3,50 m te rekenen vanaf een veilige ondergrond. Hierdoor kunnen wij een onderzoeksbeperking inroepen. Het was niet mogelijk om de zolderruimte te betreden door de huidige renovatiewerken om via deze ruimte het onderdak te onderzoeken. Indien men dit wil laten onderzoeken, dient er een nieuwe afspraak gemaakt te worden en moet er een hoogtewerker voorzien worden, evenals iemand die bevoegd is om deze te bedienen indien men een volledige risicobeoordeling wilt van het plat dak.

| (Asbest)materiaal | Plaat, paneel, tablet - Type Menuiserite |
| Karakterisatie | Asbest (verdacht) |

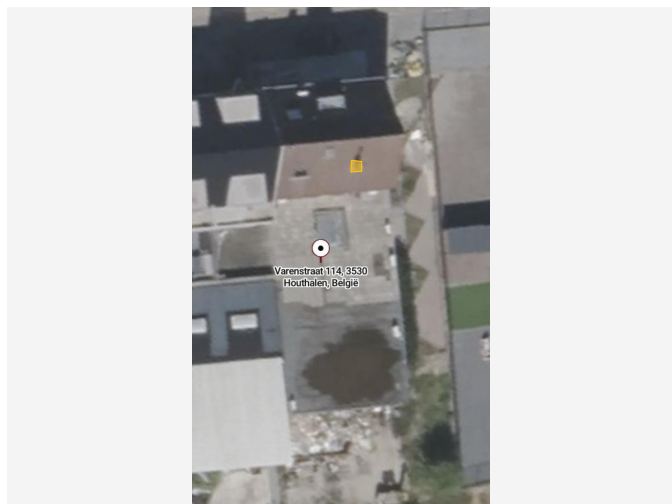
Situeringsfoto

**Reden:** Het te onderzoeken materiaal situeert zich hoger dan 3,50 m te rekenen vanaf een veilige ondergrond

**Uitleg van de asbestdeskundige:** Het rookgaskanaal is niet beoordeeld. Aan de buitenzijde is het hoger dan 3,5 meter om de schoorsteen te inspecteren. Het is niet zichtbaar of er een asbestverdacht rookgaskanaal aanwezig is in de schoorsteen. Conform ons inspectieprotocol mogen wij een beperking inroepen voor hoogtes hoger dan 3,5 m. Indien men dit wil laten onderzoeken, dient er een nieuwe afspraak gemaakt te worden en moet er een hoogtewerker voorzien worden, evenals iemand die bevoegd is om deze te bedienen en eventueel een techniek die de al dan niet aanwezige schouwhoed kan afnemen en weer terugplaatsen.

| (Asbest)materiaal | Rookgaskanaal |
| Karakterisatie | Asbest (verdacht) |

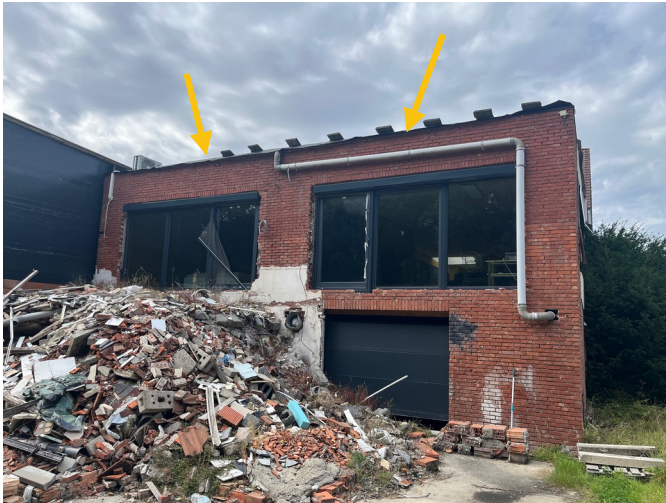
Situeringfoto

**Reden:** Het te onderzoeken materiaal situeert zich hoger dan 3,50 m te rekenen vanaf een veilige ondergrond

**Uitleg van de asbestdeskundige:** Door de hoogte van het plat dak, kon er geen risicobeoordeling uitgevoerd worden aangezien dit hoger lag dan 3,50 m te rekenen vanaf een veilige ondergrond. Hierdoor kunnen wij een onderzoeksbepending inroepen. Indien men dit wil laten onderzoeken, dient er een nieuwe afspraak gemaakt te worden en moet er een hoogwerker voorzien worden, evenals iemand die bevoegd is om deze te bedienen indien men een volledige risicobeoordeling wilt van het plat dak. Ook over de onderlaag van het plat dak kunnen we geen volledige risicobeoordeling uitvoeren. Hiervoor zal destructief onderzoek voor nodig zijn aangezien wij als ADI, geen schade mogen toebrengen aan de constructie tenzij goedkeuring van de klant.

| (Asbest)materiaal | Dak- en gevelbekleding - Roofing |
| Karakterisatie | Asbest (verdacht) |

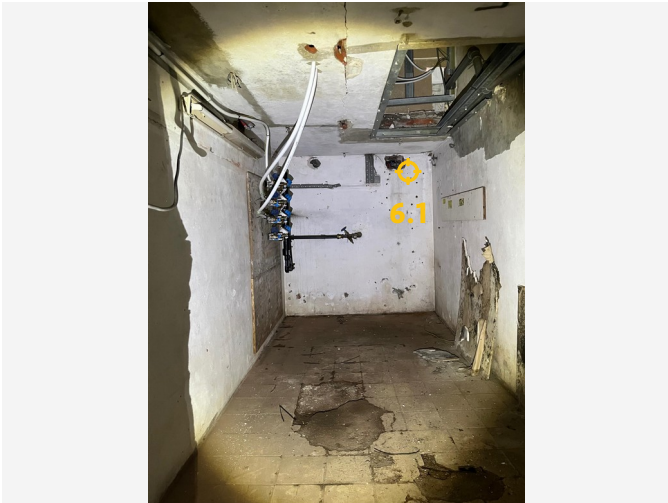
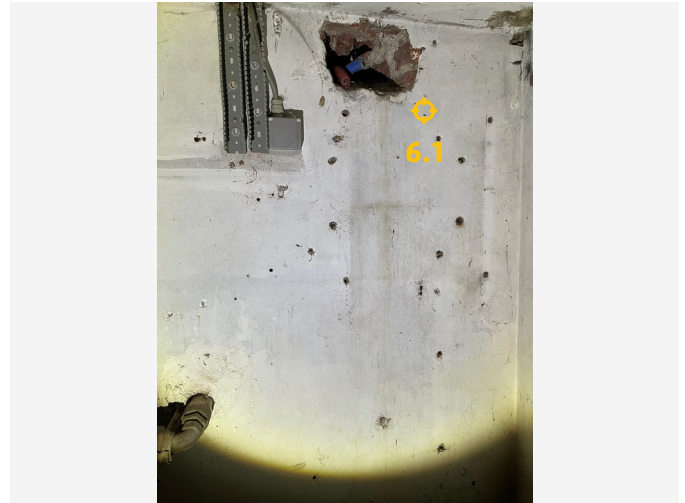
## Fiche 6: Pleisterwerk wand kelder

Geen asbest

| # | Type | Referentie | Resultaat |
|---|---|---|---|
| 6.1 | Mengmonster | MM02 | Geen asbest |

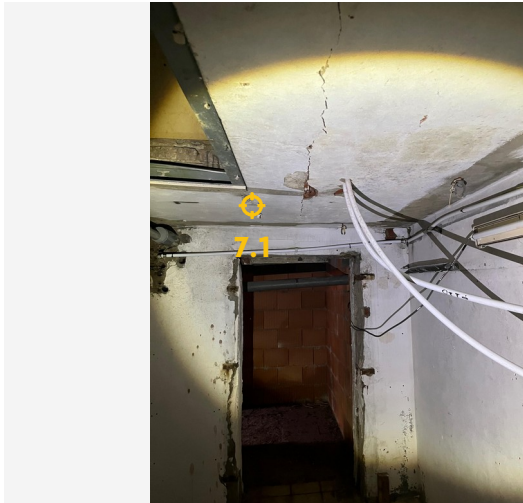
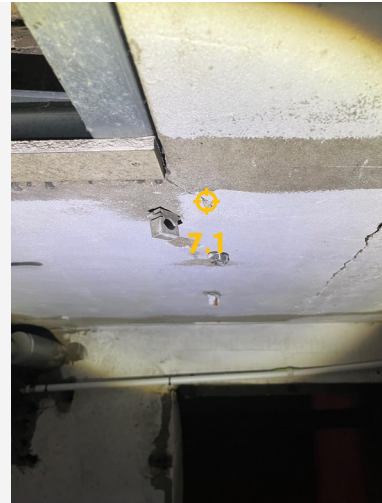
## Fiche 7: Pleisterwerk plafond kelder

Geen asbest

| # | Type | Referentie | Resultaat |
|---|---|---|---|
| 7.1 | Mengmonster | MM03 | Geen asbest |

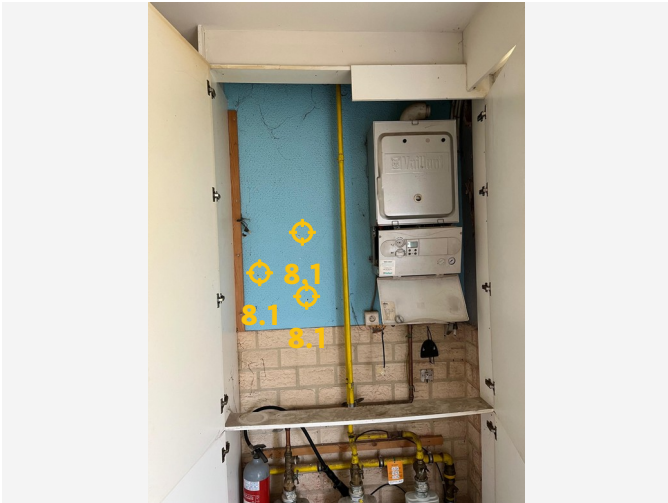
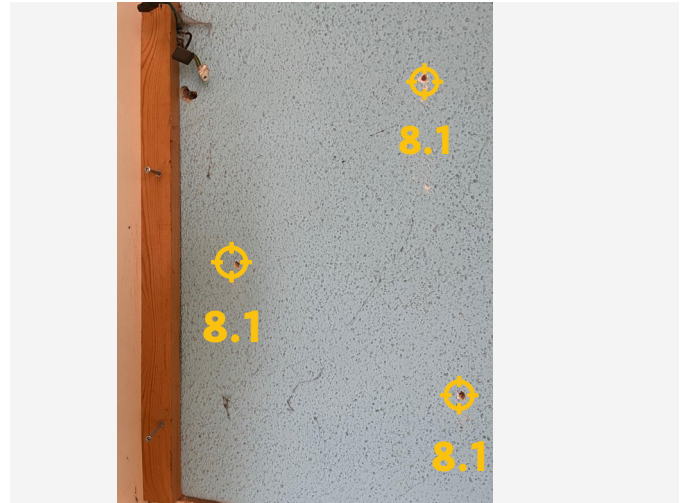
## Fiche 8: Pleisterwerk wand tellerkast gelijkvloers

Geen asbest

| # | Type | Referentie | Resultaat |
|---|---|---|---|
| 8.1 | Mengmonster | MM06 | Geen asbest |

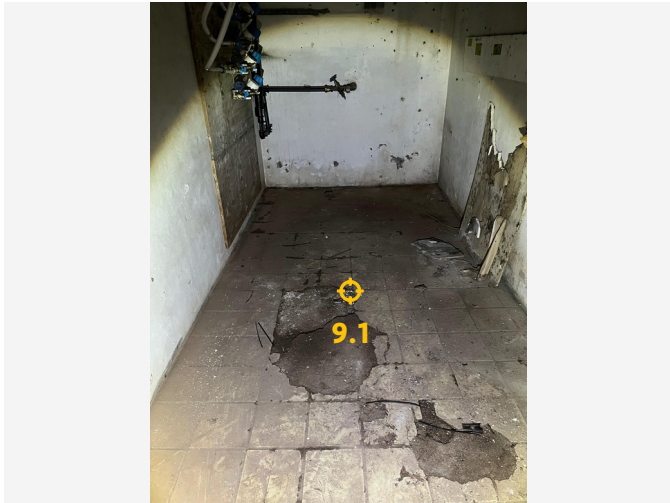
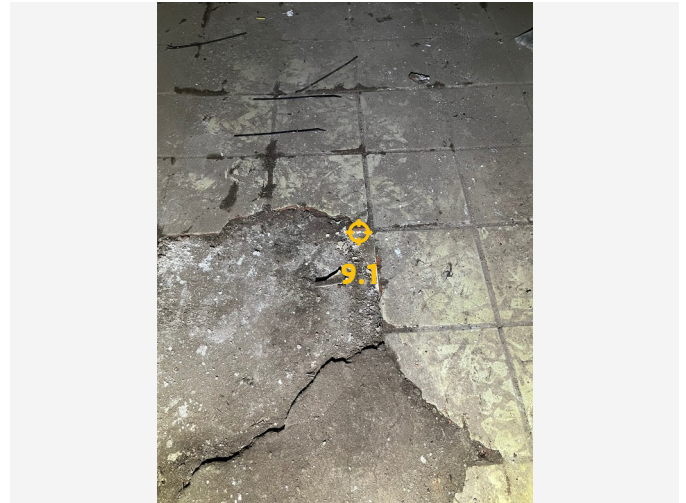
## Fiche 9: Lijmlaag vloertegels

Geen asbest

| # | Type | Referentie | Resultaat |
|---|---|---|---|
| 9.1 | Puntmonster | MM05 | Geen asbest |

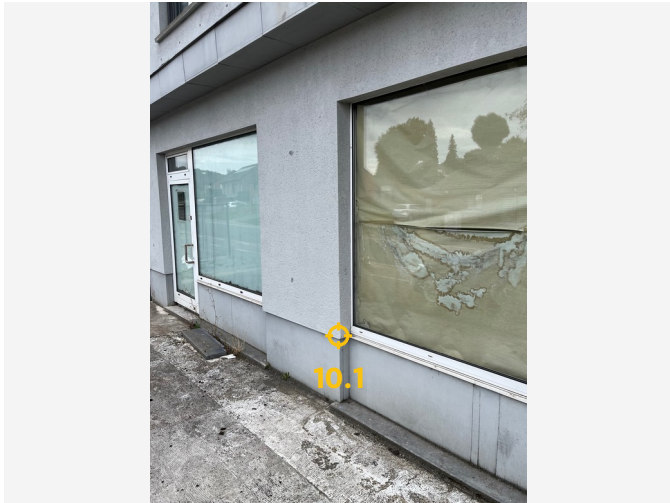
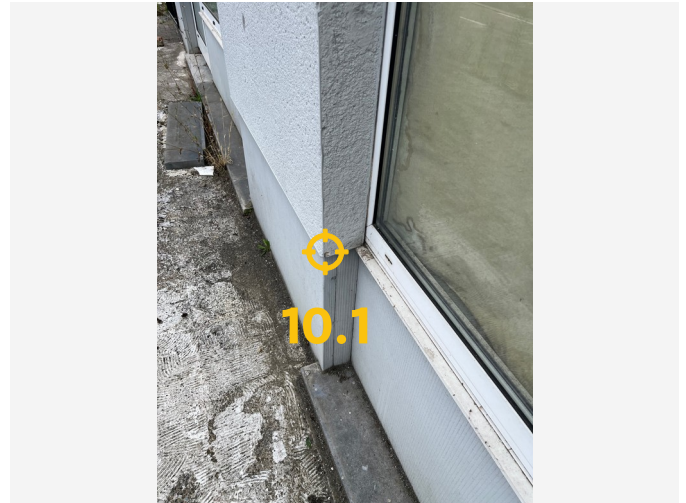
## Fiche 10: Crepi buitenwand

Geen asbest

| # | Type | Referentie | Resultaat |
|---|---|---|---|
| 10.1 | Mengmonster | MM01 | Geen asbest |
