# Asbestinventarisatattest

Biezenstuk 143, 9000 Gent

Attestnummer : 20250812-000087.000

Uitgegeven op : 12.08.2025

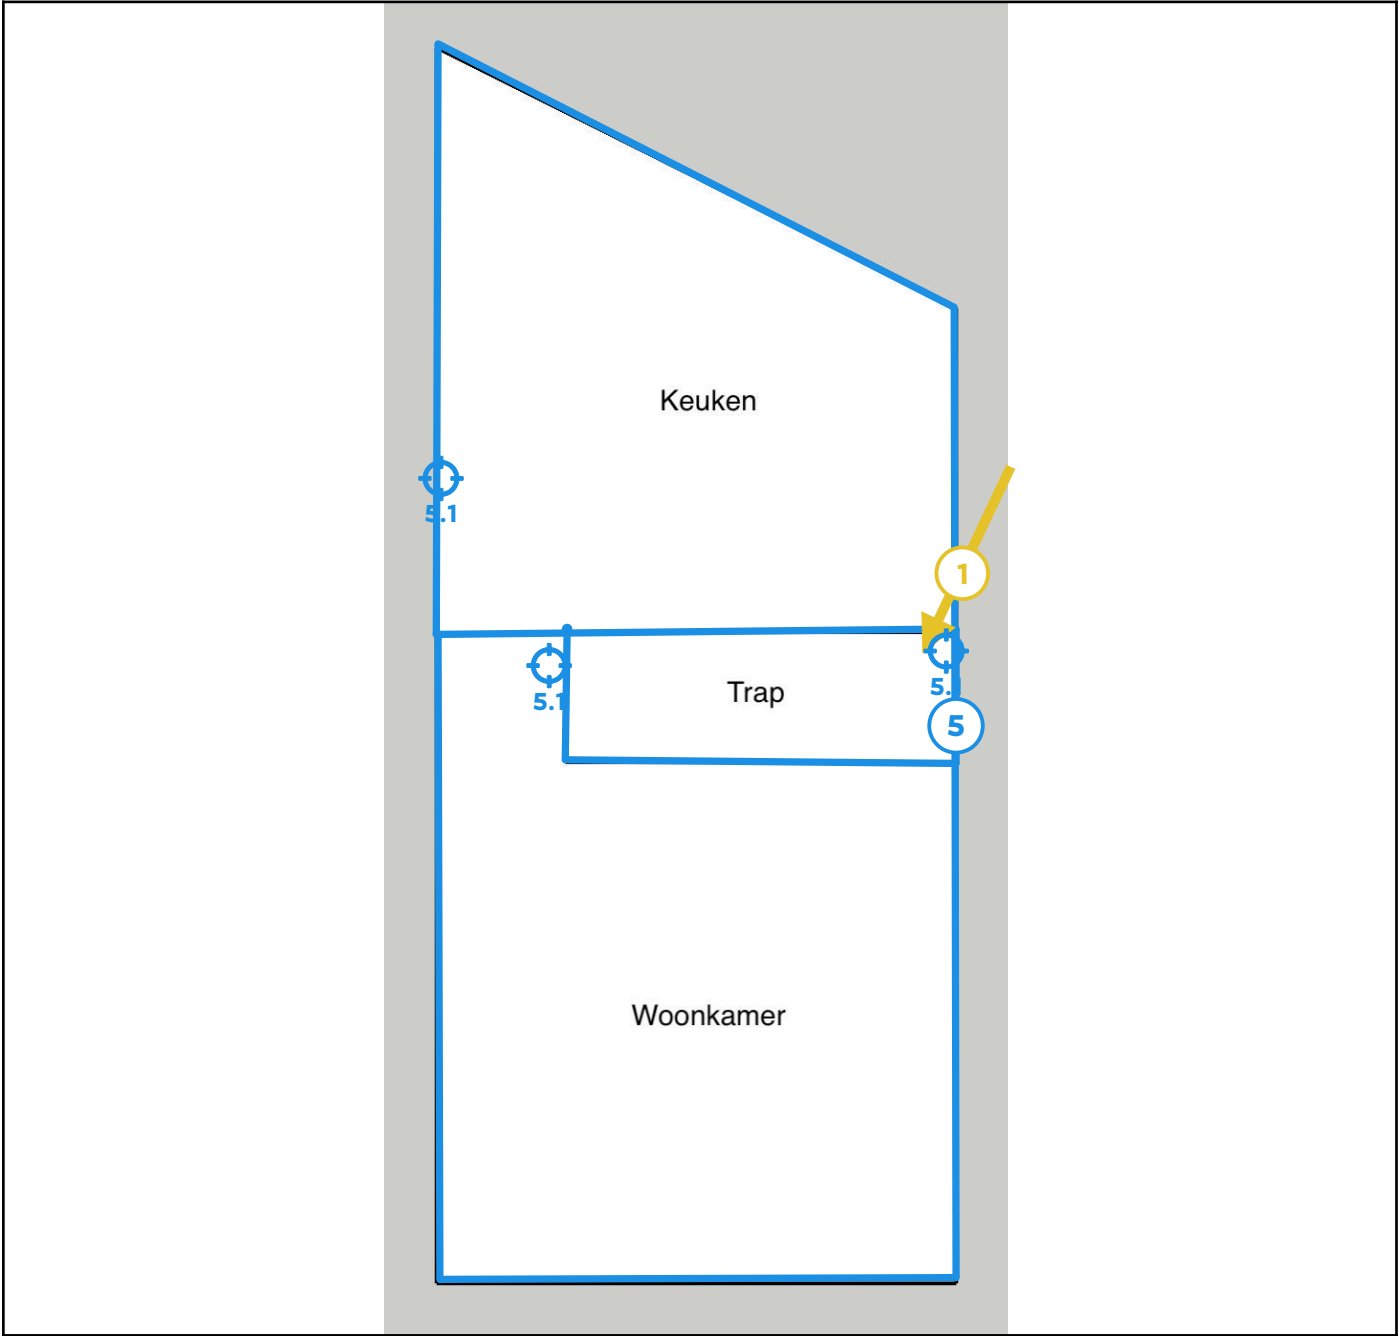
# Plan 1.1: Gelijkvloers

| Beschrijving | Type | Actie |
|---|---|---|
| 1. Bakelieten elementen | Asbestmateriaal | Zorgvuldig beheren |

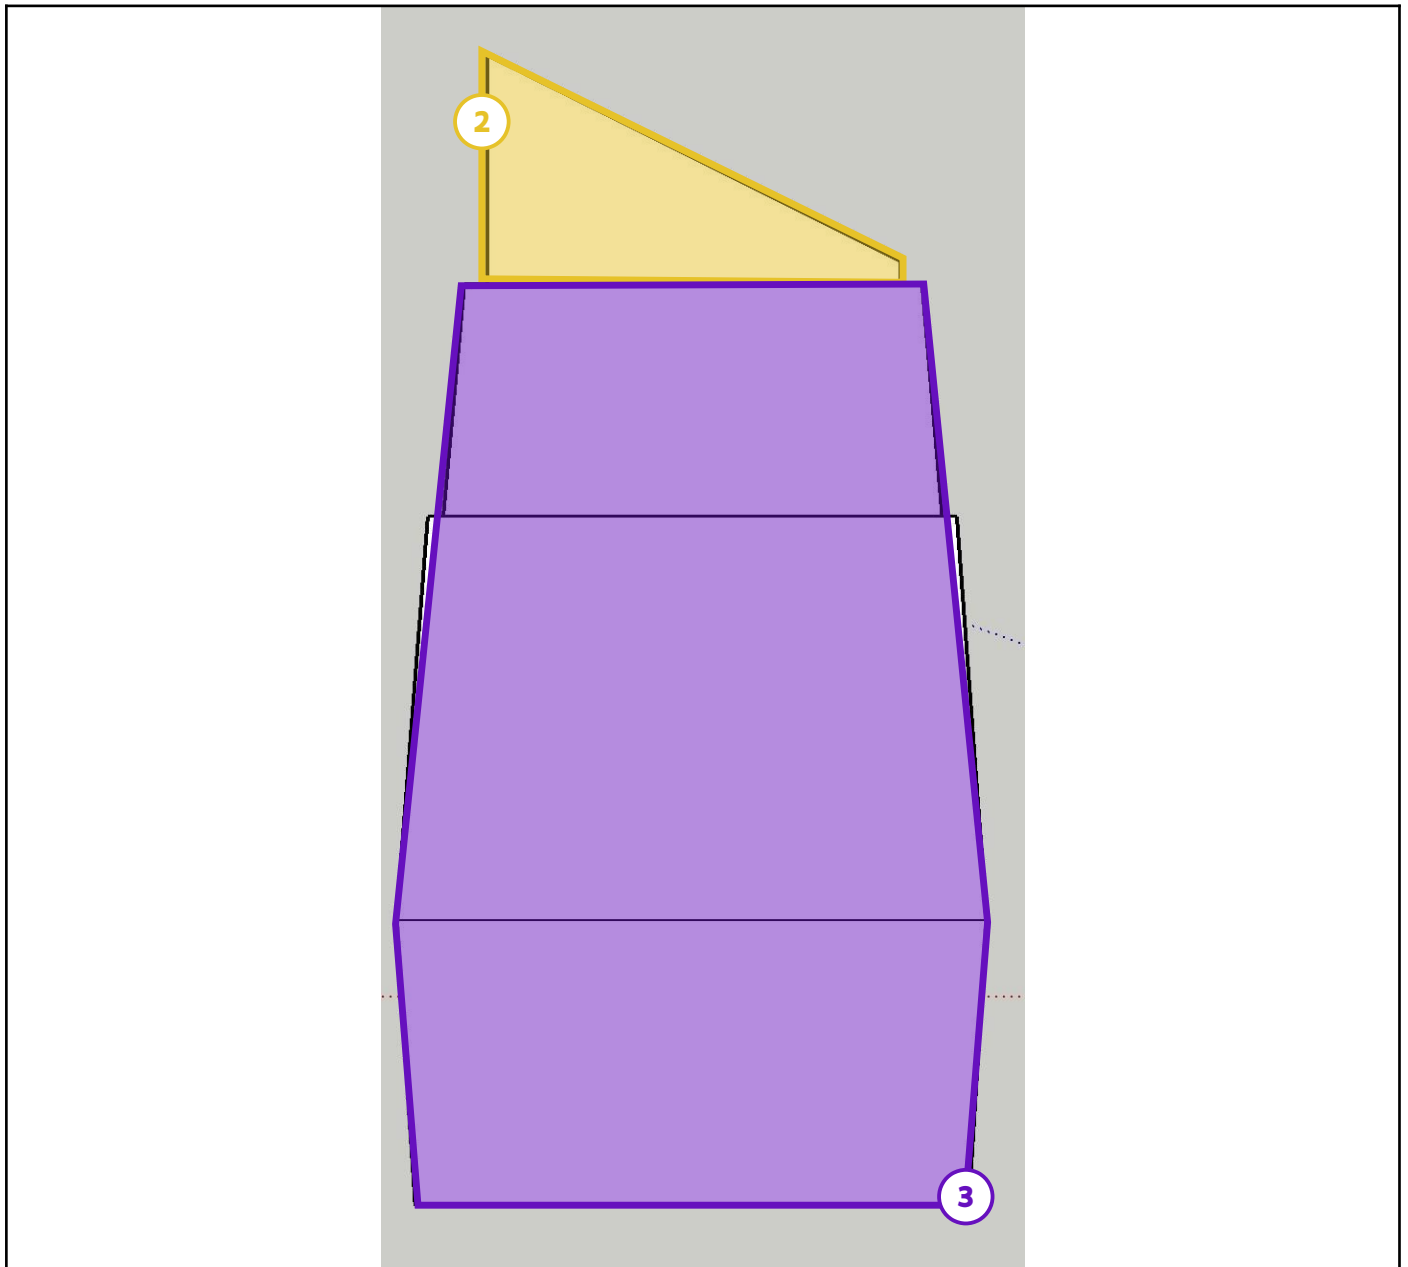
## Plan 1.7: Dakplan

| Beschrijving | Type | Actie |
|---|---|---|
| 2. Roofing | Asbestmateriaal | Zorgvuldig beheren |
| 3. Afwerking hellend dak | Advies | - |

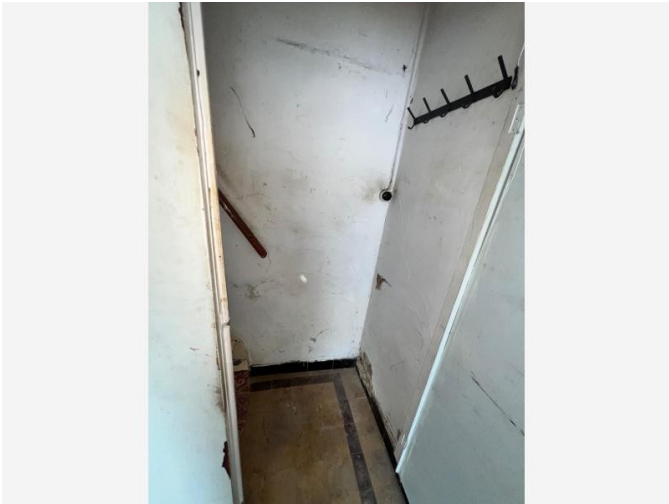
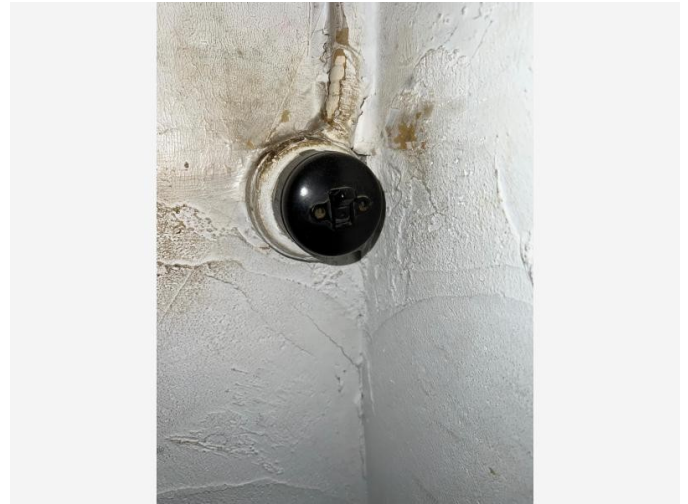
Het asbestmateriaal valt onder de mijlpaal van 2040.

| Eindbeoordeling materiaalrisico | Laag materiaalrisico en/of verlaagde kans op vezelvrijgave |

| Asbestsoort (vezeltype) | Crocidoliet aanwezig |
| Toestand van het materiaal | Onbeschadigd, niet verweerd |

| Beschrijving | Bakelieten elementen |
| Asbestmateriaal | Plaat, paneel, tablet - Type Bakeliet |

- Zorg voor een veilig beheer. Vermijd het beschadigen van het asbestmateriaal. Controleer de toestand jaarlijks op wijzigingen.
- Zorg voor een veilig beheer en verwijder dit asbestmateriaal wanneer het bij werken eenvoudig bereikbaar wordt. Controleer de toestand jaarlijks op wijzigingen.

- Eenvoudige handelingen: mag via doe-het-zelf of door werknemer(s) met opleidingsattest eenvoudige handelingen  
Deze verwijdermethode valt onder de vorm van eenvoudige handelingen conform de VLAREM en de Codex Welzijn op het werk. De toestand moet echter ongewijzigd blijven tijdens het verwijderen. Alle maatregelen opgenomen in de wetgeving moeten strikt nageleefd worden.

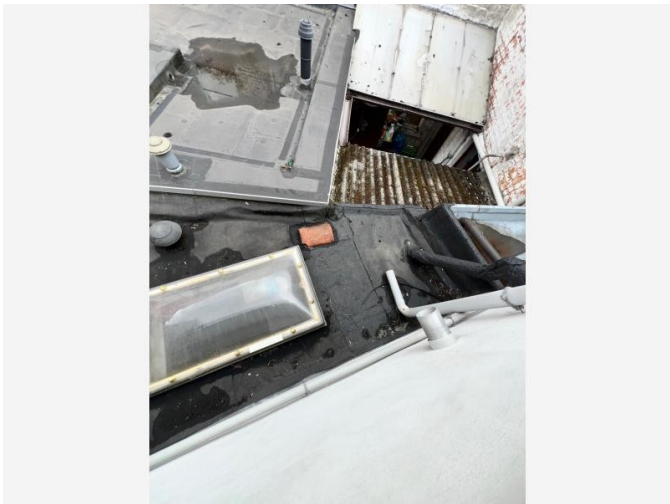
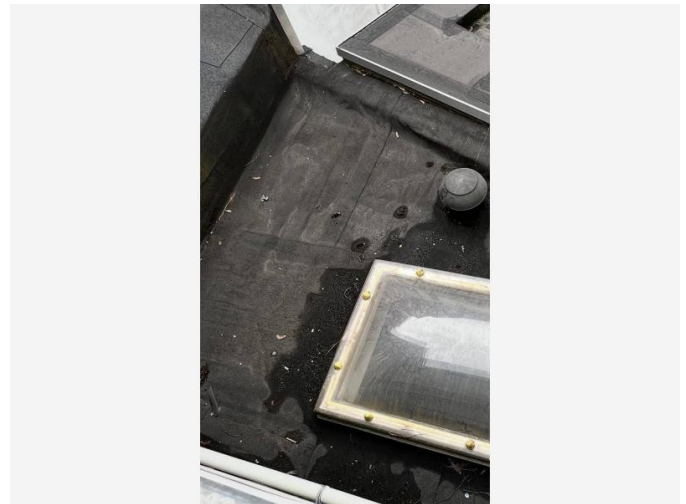
Het asbestmateriaal valt onder de mijlpaal van 2040.

| Eindbeoordeling materiaalrisico | Laag materiaalrisico en/of verlaagde kans op vezelvrijgave |

| Asbestsoort (vezeltype) | Alleen chrysotiel |
| Toestand van het materiaal | Licht beschadigd, licht verweerd. Intact calciumsilicaatmateriaal of categorie III 'gebondenheid' |

| Beschrijving | Roofing |
| Asbestmateriaal | Dak- en gevelbekleding - Roofing |

- Zorg voor een veilig beheer. Vermijd het beschadigen van het asbestmateriaal. Controleer de toestand jaarlijks op wijzigingen.
- Voer bijkomende staalname(s) uit.

- Eenvoudige handelingen: enkel door erkend asbestverwijderaar  
Deze verwijdermethode valt onder de vorm van eenvoudige handelingen 'enkel door een erkend asbestverwijderaar' conform de VLAREM en de Codex Welzijn op het werk aangezien de kans op schadevorming tijdens de verwijderingswerken zeer groot is. Alle maatregelen opgenomen in de wetgeving moeten strikt nageleefd worden. Het is aangeraden om eerst stalen te laten nemen alvorens over te gaan tot de verwijdering van deze toepassing.

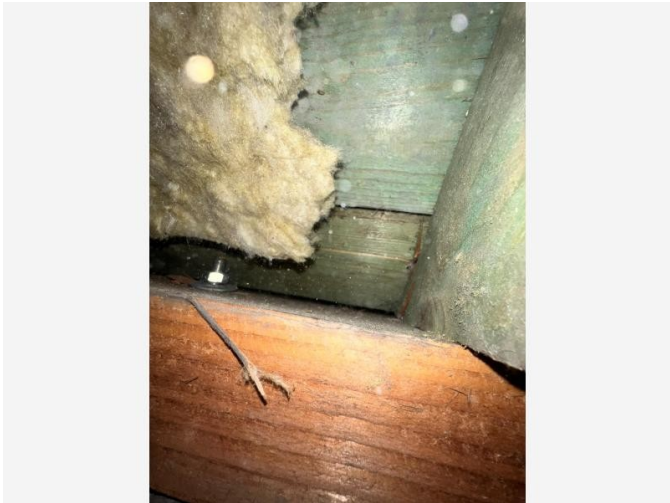
Het hellend dak werd langs binnen afgewerkt met niet-asbestverdachte materialen. om die reden wordt deze adviesfiche opgesteld met de opmerking dat bij ingrijpende renovatiewerken destructief onderzoek is aangewezen om na te gaan of asbesthoudende materialen aanwezig zijn in het dak. langs binnen werd achter de isolatie geen asbesthoudend materiaal waargenomen. idem via het dakraam.

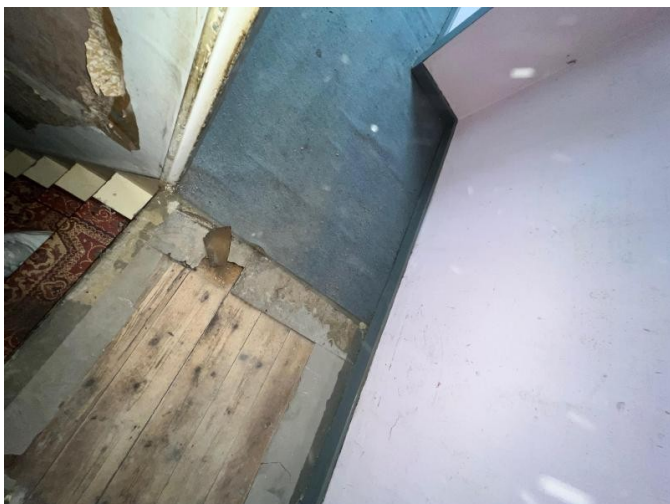
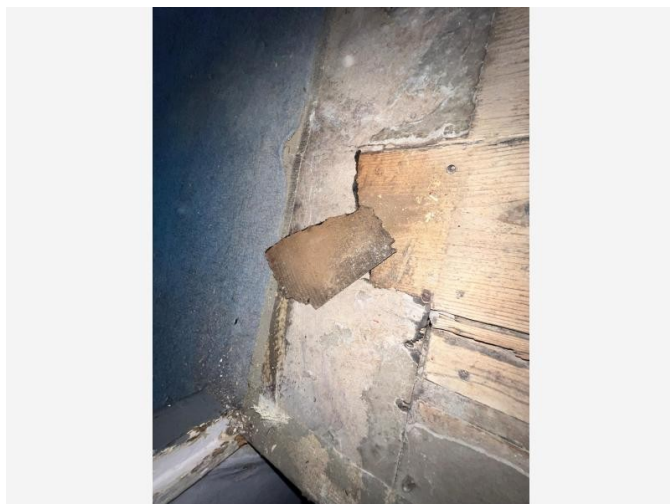
## Fiche 4: Vloerzeil

Geen asbest

| Opmerking | grotendeels bedekt door een ander type vloer. |

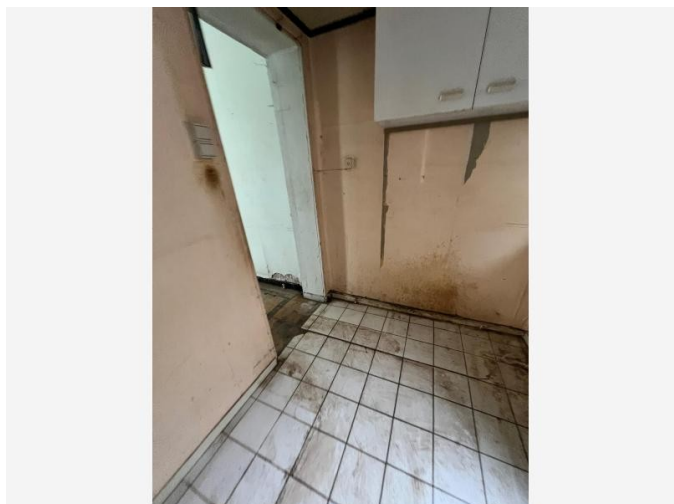
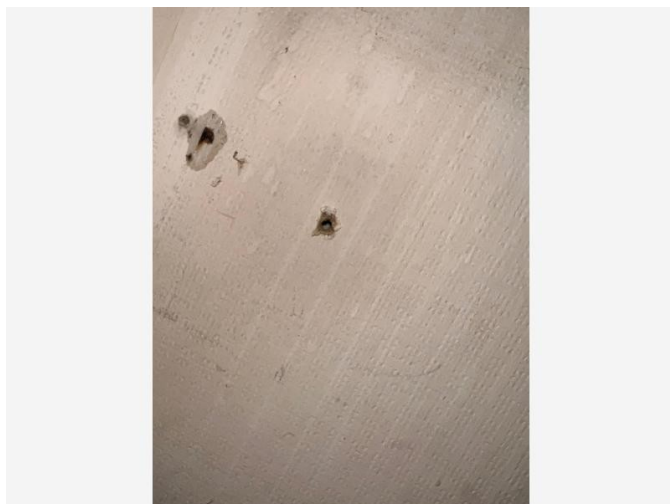
## Fiche 5: Pleisterwerk muren

Geen asbest

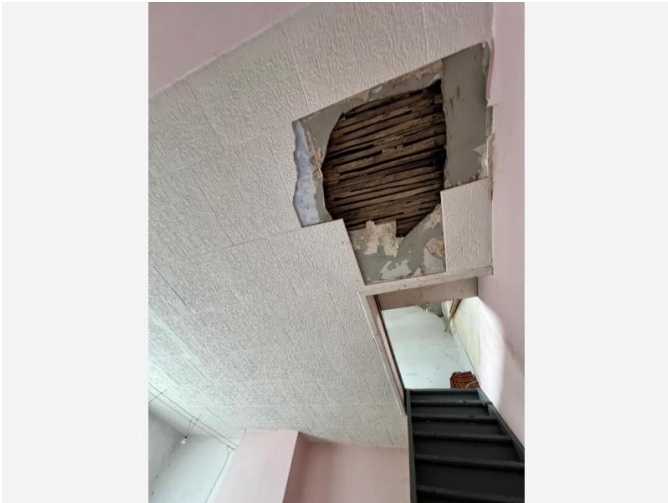
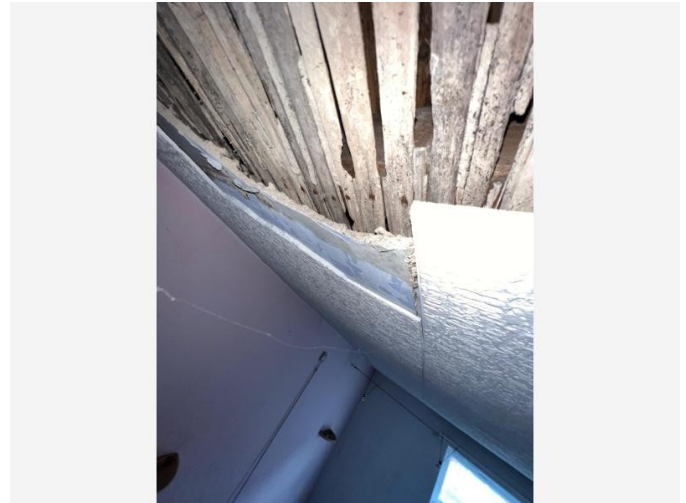
## Fiche 6: Pleisterwerk plafonds

Geen asbest
