# Asbestinventarisatattest

Hoevelaan 19, 8793 Waregem

Attestnummer : 20250818-000069.000

Uitgegeven op : 18.08.2025

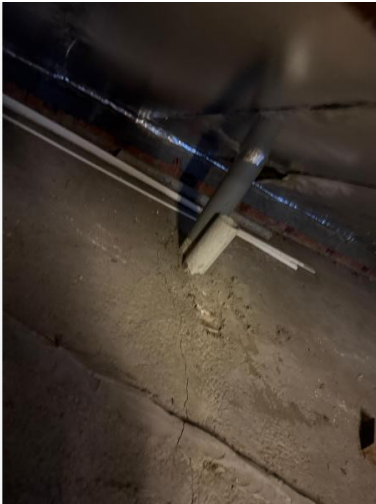
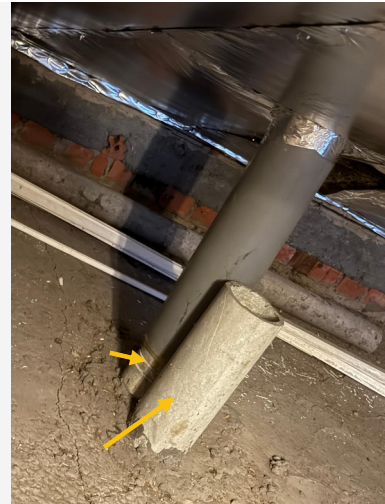
| Fiche 1: luchtkanaal in asbest cement op zolder..... | 16 |

Dit type buis bevat meestal asbest.

Vermoedelijk loopt de buis door in een kanaal, dit vereist specifieke bijkomende maatregelen en voldoende expertise om deze buis correct te verwijderen zonder de buis stuk te maken. Bij het verwijderen kan stof voorkomen.

| Eindbeoordeling materiaalrisico | Verhoogd materiaalrisico en/of verhoogde kans op vezelvrijgave |

| Asbestsoort (vezeltype) | Crocidoliet aanwezig |
| Toestand van het materiaal | Licht beschadigd, licht verweerd. Intact calciumsilicaatmateriaal of categorie III 'gebondenheid' |

| Beschrijving | luchtkanaal in asbest cement op zolder |
| Opmerking | <p>2 buizen asbestverdacht, lopen mogelijk door naar boven en beneden.</p> <p>Deze oppervlakte werd geschat op basis van een benadering</p> <p>Deze schatting mag niet worden gebruikt als maatstaf voor heffingen.</p> |

Verwijderen

- Zorg voor een veilig beheer. Vermijd het beschadigen van het asbestmateriaal. Controleer de toestand jaarlijks op wijzigingen.
- Voer bijkomende staalname(s) uit.

- Eenvoudige handelingen: enkel door erkend asbestverwijderaar  
Er werd geen staal genomen van het materiaal, dit met kans op breuk - schade.

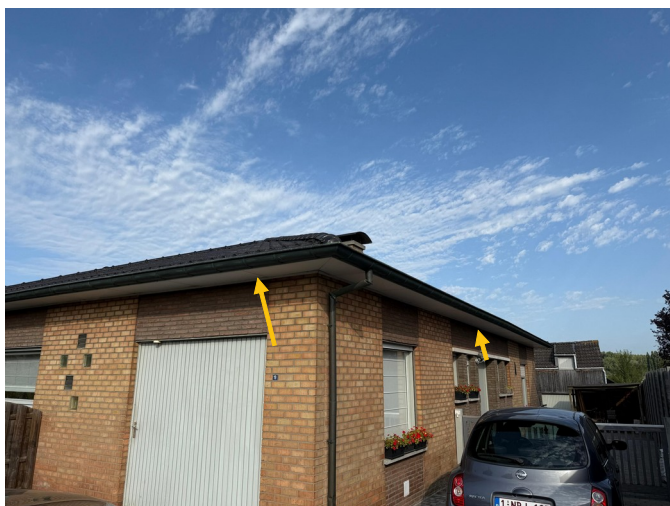
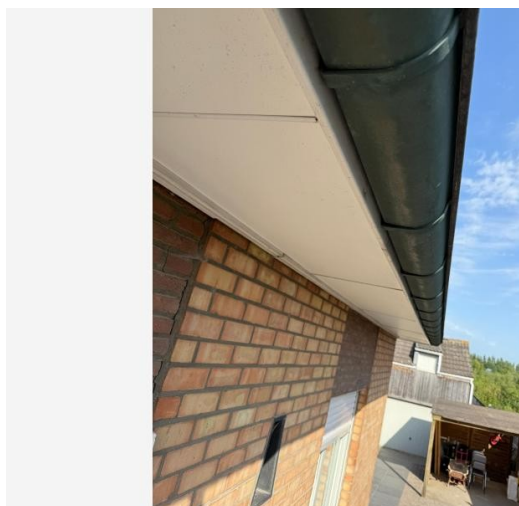
| Fiche 2: plaatmateriaal plafond buiten oversteek..... | 19 |

| Eindbeoordeling materiaalrisico | Laag materiaalrisico en/of verlaagde kans op vezelvrijgave |

| Asbestsoort (vezeltype) | Crocidoliet aanwezig |
| Toestand van het materiaal | Licht beschadigd, licht verweerd. Intact calciumsilicaatmateriaal of categorie III 'gebondenheid' |

| Beschrijving | plaatmateriaal plafond buiten oversteek |
| Opmerking | <p>platen oversteek wit,</p> <p>Deze oppervlakte, volumes en gewichten zijn geschat op basis van een benadering</p> <p>( de opgegeven hoeveelheden mogen niet gebruikt worden als maatstaf van heffing).</p> |

Verwijderen

- Zorg voor een veilig beheer. Vermijd het beschadigen van het asbestmateriaal. Controleer de toestand jaarlijks op wijzigingen.
- Voer bijkomende staalname(s) uit.

- Eenvoudige handelingen: mag via doe-het-zelf of door werknemer(s) met opleidingsattest eenvoudige handelingen  
Eventuele verwijdering door werknemer(s) met opleidingsattest eenvoudige handelingen

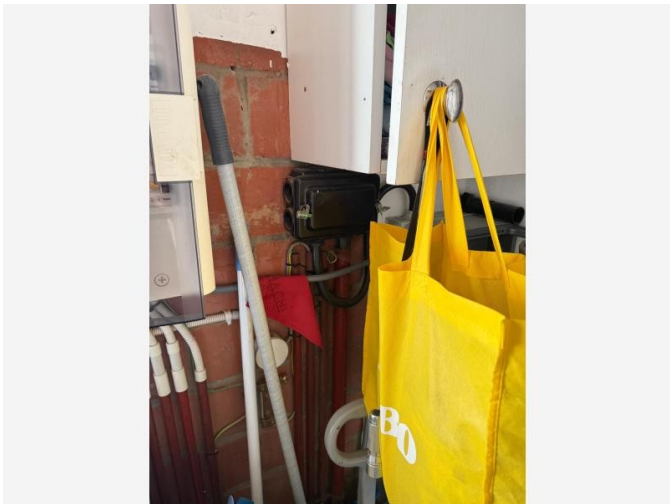
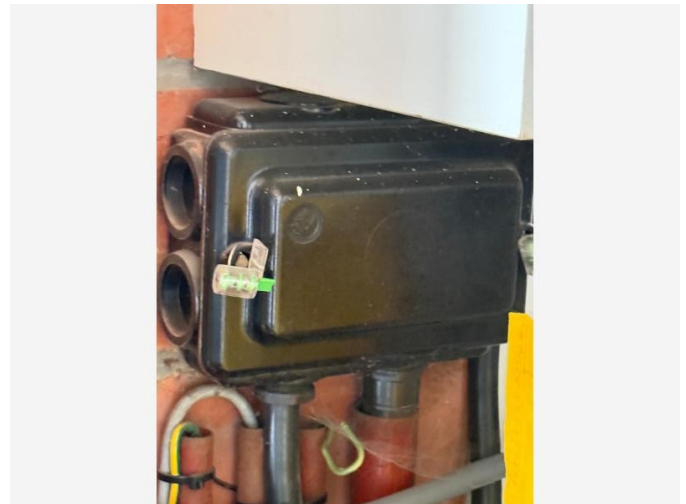
| Fiche 3: bakeliet..... | 22 |

| Eindbeoordeling materiaalarisico | Laag materiaalarisico en/of verlaagde kans op vezelvrijgave |

| Asbestsoort (vezeltype) | Crocidoliet aanwezig |
| Toestand van het materiaal | Licht beschadigd, licht verweerd. Intact calciumsilicaatmateriaal of categorie III 'gebondenheid' |

| Beschrijving | bakeliet |
| Opmerking | <p>bakeliet schakelkasten/schakelaars aanwezig in gebouw</p> <p>Deze oppervlakte, volumes en gewichten zijn geschat op basis van een benadering</p> <p>( de opgegeven hoeveelheden mogen niet gebruikt worden als maatstaf van heffing).</p> |

Zorgvuldig beheren

- Zorg voor een veilig beheer. Vermijd het beschadigen van het asbestmateriaal. Controleer de toestand jaarlijks op wijzigingen.
- Voer bijkomende staalname(s) uit.

- Eenvoudige handelingen: mag via doe-het-zelf of door werknemer(s) met opleidingsattest eenvoudige handelingen  
In zijn geheel zonder beschadigen

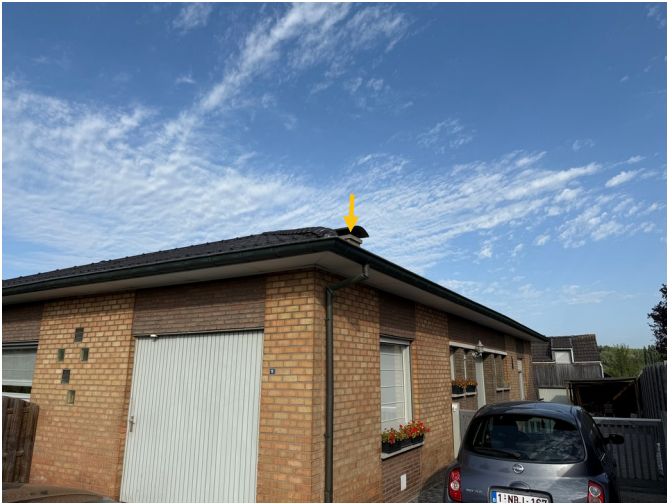
| Fiche 4: schoorsteenpijpen in AC mogelijk..... | 26 |

**Reden:** Er is geen volledige risicobeoordeling mogelijk

**Uitleg van de asbestdeskundige:** mogelijk AC buis in schoorstenen

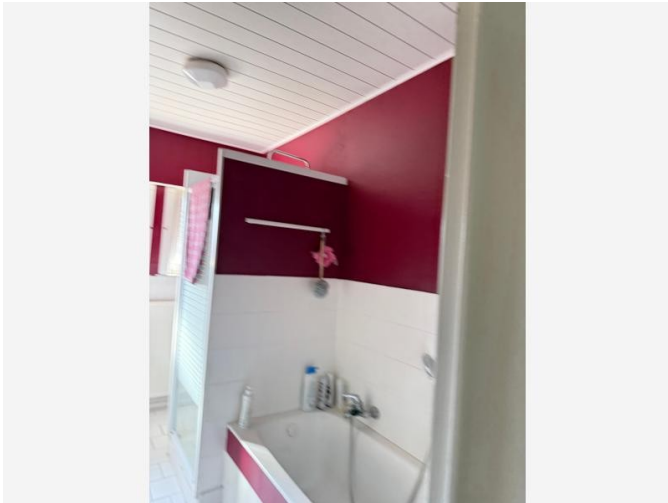
| Fiche 5: plafond afwerking..... | 28 |

plafond afwerking in behandelde pleisterplaat en plaatmaterialen van keuken en badkamer  
Eventuele achterliggende toepassingen niet zichtbaar

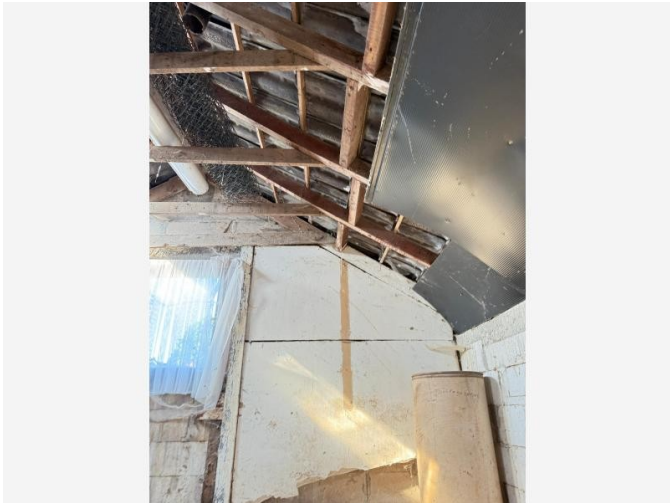
| Fiche 7: geen onderdak zichtbaar in tuinhuis..... | 30 |

geen onderdak zichtbaar tuinhuis

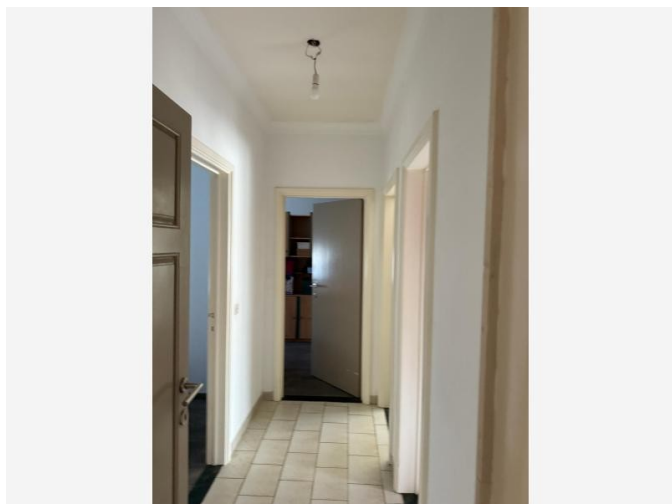
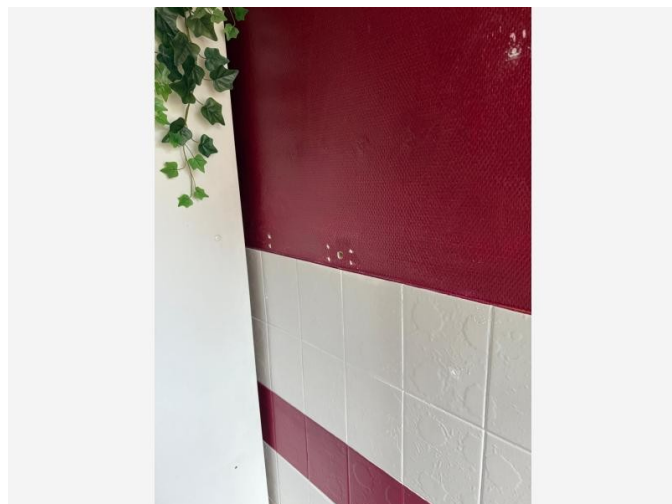
## Fiche 8: Pleisterwerk muren

Geen asbest

| # | Type | Referentie | Resultaat |
|---|---|---|---|
| 8.1 | Mengmonster | M01 | Geen asbest |

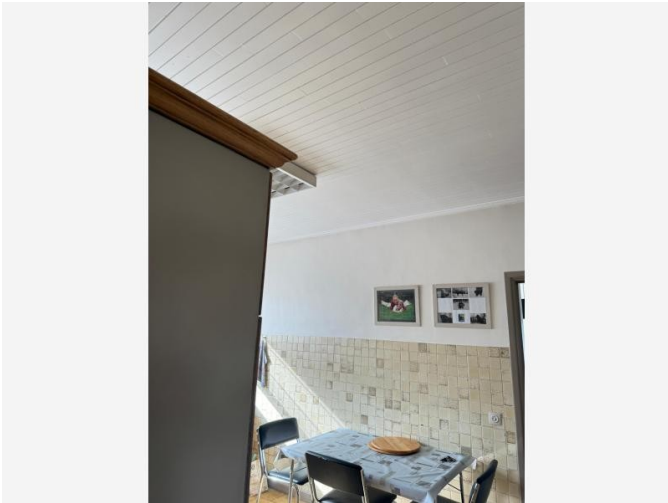
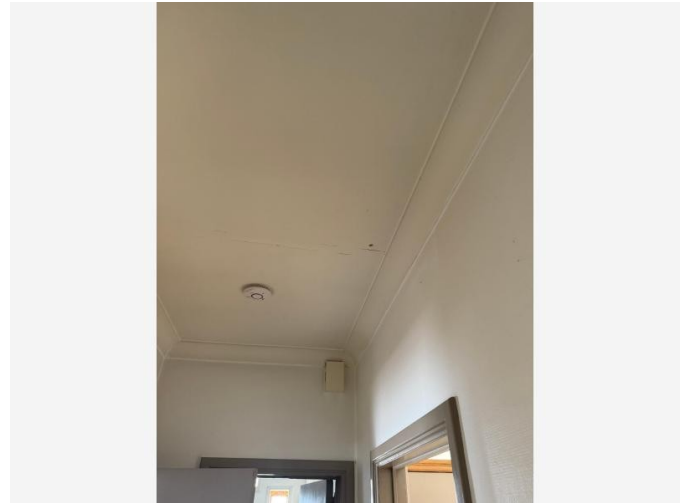
## Fiche 9: Pleisterwerk plafonds

Geen asbest

| # | Type | Referentie | Resultaat |
|---|---|---|---|
| 9.1 | Mengmonster | M02 | Geen asbest |

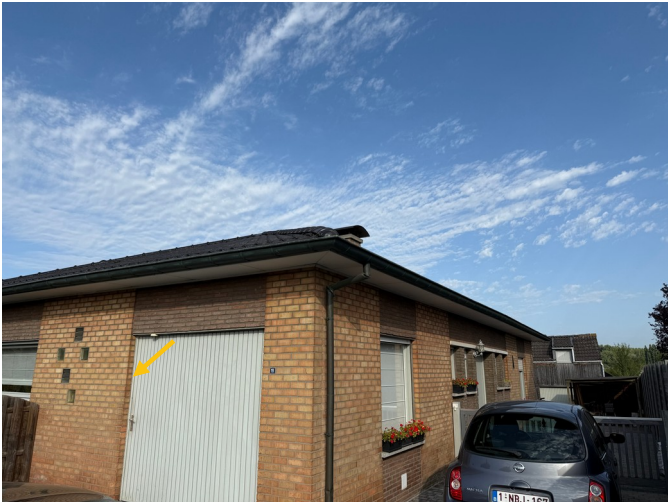
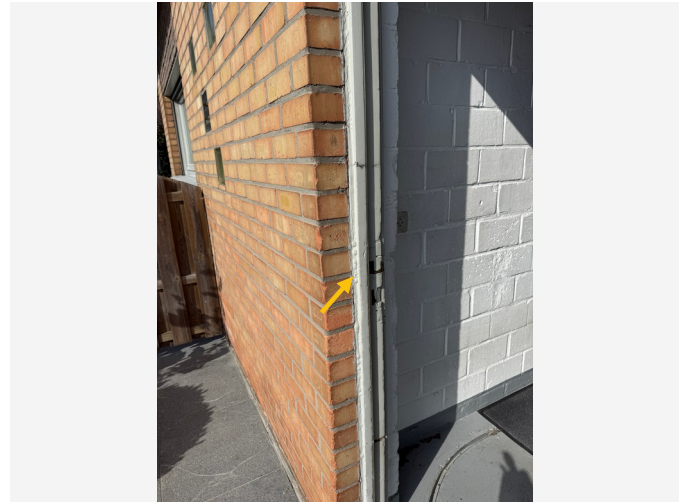
## Fiche 10: raamvoegsel tussen muur en schrijnwerk woning

Geen asbest

| # | Type | Referentie | Resultaat |
|---|---|---|---|
| 10.1 | Puntmonster | 4 | Geen asbest |

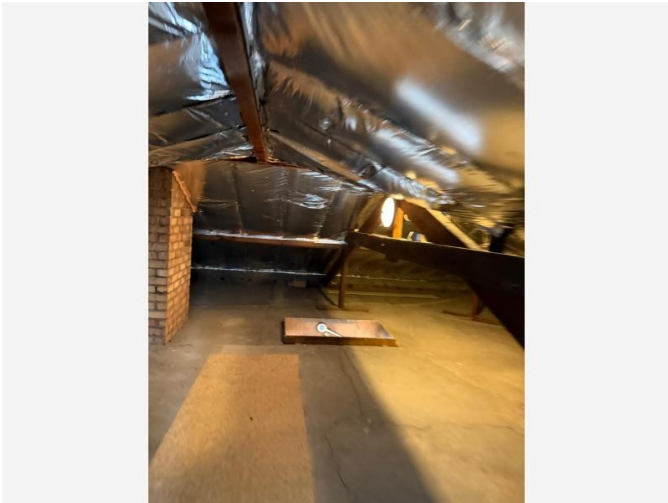
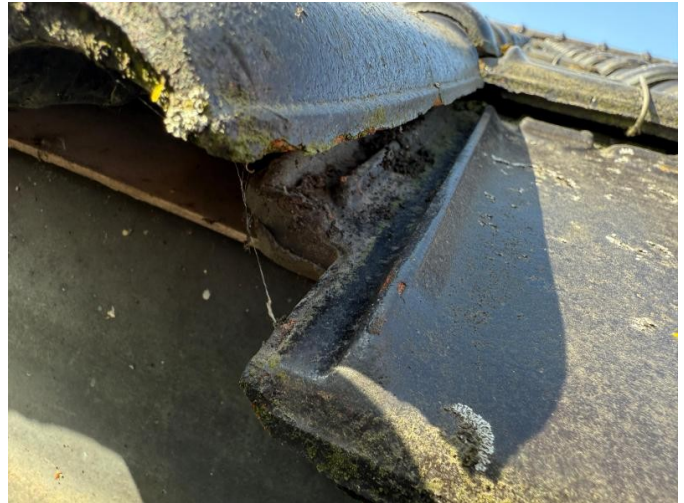
| Fiche 11: Onderdak type menuiserie..... | 38 |

Geen asbest

| # | Type | Referentie | Resultaat |
|---|---|---|---|
| 11.1 | Puntmonster | 3 | Geen asbest |

| Beschrijving | Onderdak type menuiserite |
