# Asbestinventarisatetest

Eugeen Verbiststraat 6, 2900 Schoten

Attestnummer : 20250624-000009.000

Uitgegeven op : 24.06.2025

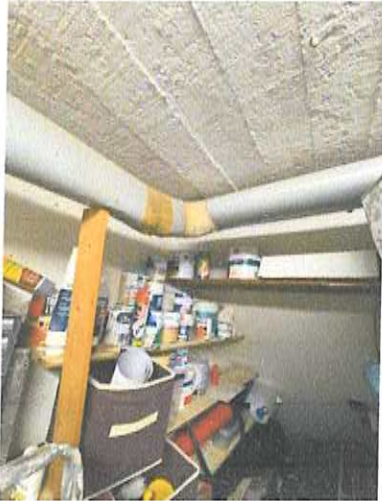
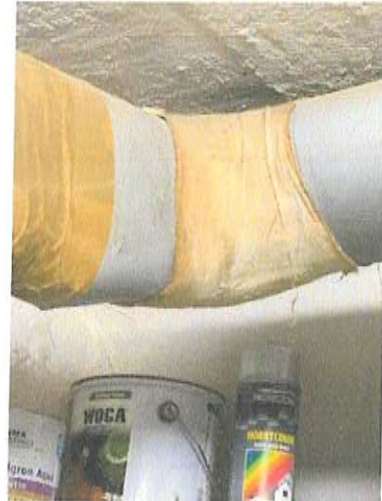
## Fiche 1: Leiding isolatie

| Eindbeoordeling materiaalarisico | Verhoogd materiaalarisico en/of verhoogde kans op vezelvrijgave |

| Gebondenheid | Categorie 2: niet-hechtgebonden met matrix |
| Asbestsoort (vezeltype) | Crocidoliet aanwezig |
| Asbestconcentratie | Hoog ( $\geq 50\%$ ) |
| Afschermingsgraad van het gehele materiaal | Geheel of deels (ook) vrij aan de binnenlucht |
| Toestand van het materiaal | Onbeschadigd, niet verweerd |

| Beschrijving | Leiding isolatie |
| Asbestmateriaal | In-situ afwerkingslagen - Thermische isolatie |

Het asbestmateriaal valt onder de mijlpaal van 2034.

Verwijderen

- Zorg voor een veilig beheer. Vermijd het beschadigen van het asbestmateriaal. Controleer de toestand jaarlijks op wijzigingen.
- Voer bijkomende staalname(s) uit.

- Hermetische zone (erkend asbestverwijderaar)  
Vermied stofverspreiding.

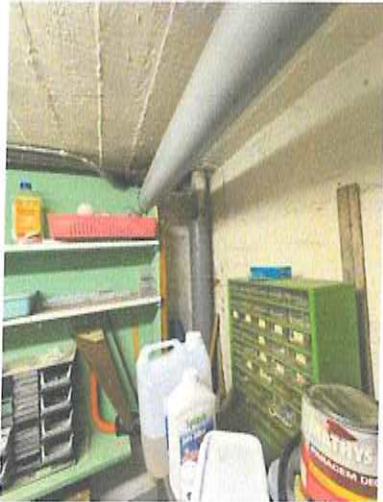
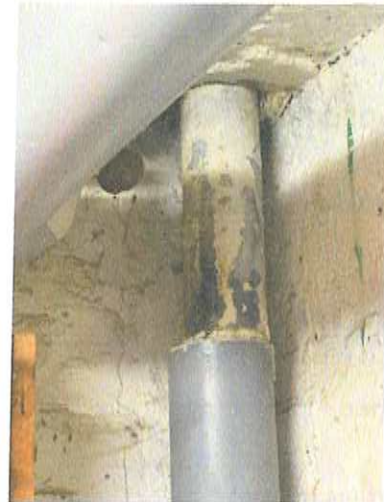
## Fiche 2: AC buis

| Eindbeoordeling materiaalarisico | Verhoogd materiaalarisico en/of verhoogde kans op vezelvrijgave |

| Gebondenheid | Categorie 1: hechtgebonden in oorsprong |
| Asbestsoort (vezeltype) | Crocidoliet aanwezig |
| Asbestconcentratie | Laag (< 50%) |
| Afschermingsgraad van het gehele materiaal | Geheel of deels (ook) vrij aan de binnenlucht |
| Toestand van het materiaal | Licht beschadigd, licht verweerd. Intact calciumsilicaatmateriaal of categorie III 'gebondenheid' |

| Beschrijving | AC buis |
| Asbestmateriaal | Buis, koker, leiding, pijp, doorvoer |

Het asbestmateriaal valt onder de mijlpaal van 2040.

Verwijderen

- Zorg voor een veilig beheer. Vermijd het beschadigen van het asbestmateriaal. Controleer de toestand jaarlijks op wijzigingen.
- Voer bijkomende staalname(s) uit.

- Eenvoudige handelingen: enkel door erkend asbestverwijderaar  
Persoonlijke beschermingsmiddelen (PBM) voorzien: masker P3, wegwerpoverall, handschoenen.

Voldoende bevochtigen van het materiaal.

Losmaken zonder te breken of stof te veroorzaken.

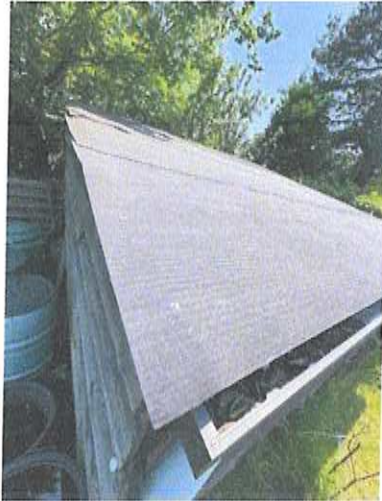
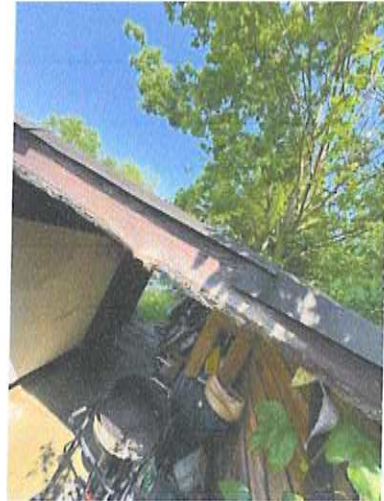
| Eindbeoordeling materiaalrisico | Zeer laag materiaalrisico en/of zeer lage kans op vezelvrijgave |

| Gebondenheid | Categorie 1: hechtgebonden in oorsprong |
| Asbestsoort (vezeltype) | Alleen chrysotiel |
| Asbestconcentratie | Laag (< 50%) |
| Afschermingsgraad van het gehele materiaal | Geheel of deels vrij aan de buitenlucht |
| Toestand van het materiaal | Onbeschadigd, niet verweerd |

| Beschrijving | Bitumen |
| Asbestmateriaal | Dak- en gevelbekleding - Roofing |

Het asbestmateriaal valt onder de mijlpaal van 2040.

**Zorgvuldig beheren**

- Zorg voor een veilig beheer. Vermijd het beschadigen van het asbestmateriaal. Controleer de toestand jaarlijks op wijzigingen.
- Voer bijkomende staalname(s) uit.

- Eenvoudige handelingen: enkel door erkend asbestverwijderaar  
Persoonlijke beschermingsmiddelen (PBM) voorzien: masker P3, wegwerpoverall, handschoenen

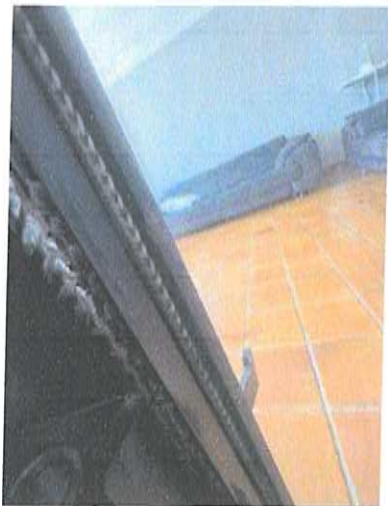
Betreft een nieuwe koord. (Blinkend)

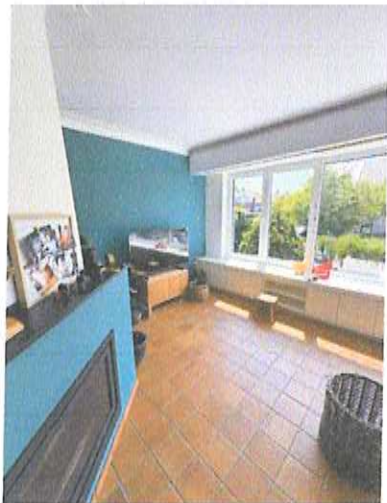
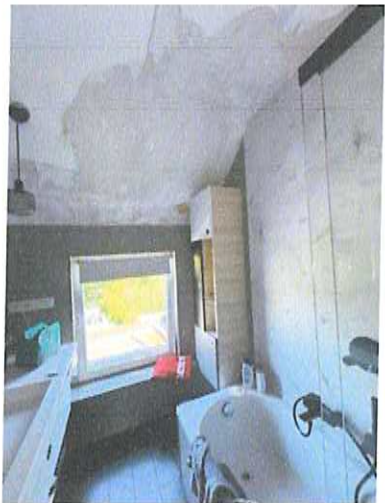
# Fiche 7: Pleisterwerk plafonds

Geen asbest

| # | Type | Referentie | Resultaat |
|---|---|---|---|
| 7.1 | Mengmonster | P2 | Geen asbest |

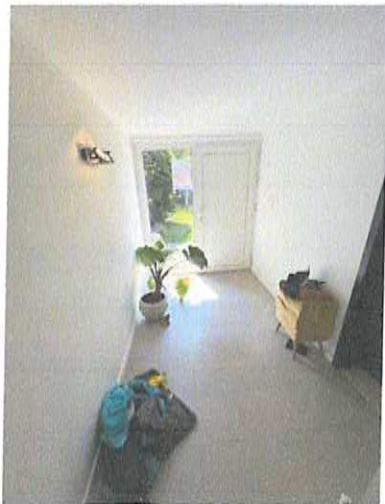
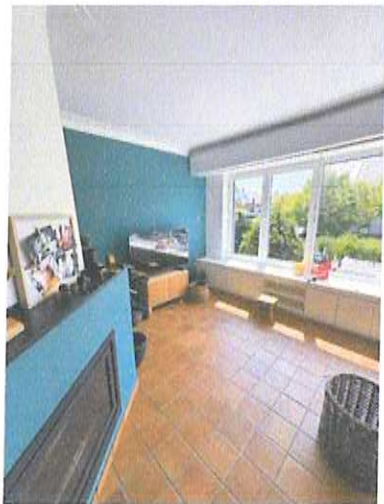
# Fiche 8: Pleisterwerk muren

Geen asbest

| # | Type | Referentie | Resultaat |
|---|---|---|---|
| 8.1 | Mengmonster | P1 | Geen asbest |
