# Asbestinventarisatetest

Eldersbroek 37, 3700 Tongeren-Borgloon

Attestnummer : **20250223-000111.000**

Uitgegeven op : **23.02.2025**

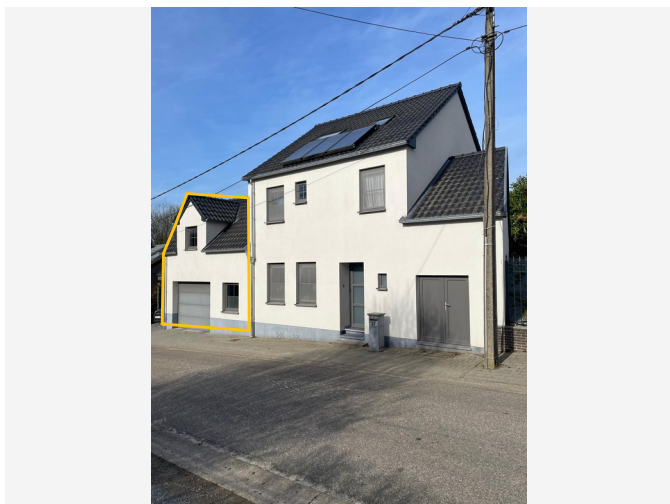
Situeringsfoto

Bouwjaar: 2015

*Constructies gebouwd vanaf 2001 moeten niet onderzocht worden*

| Opmerking | De garage aan de linkerkzijde werd volledig afgebroken en heropgebouwd in 2015: Zie factuur bij bewijsdocumenten. |

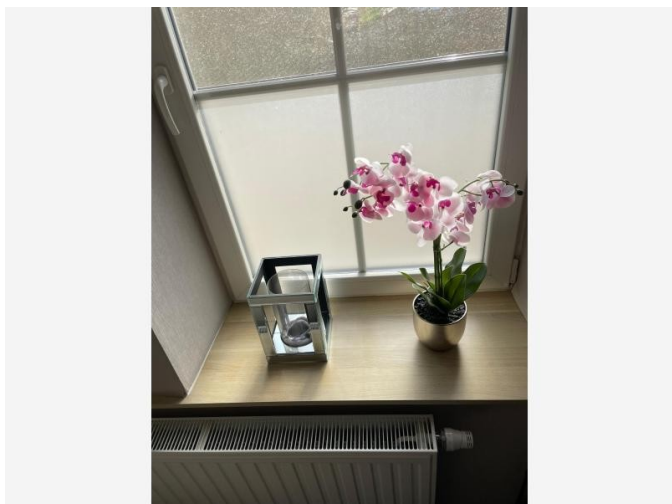
Vrije foto

Alle ramen werden in 2002 vervangen: zie factuur bij bewijsdocumenten.

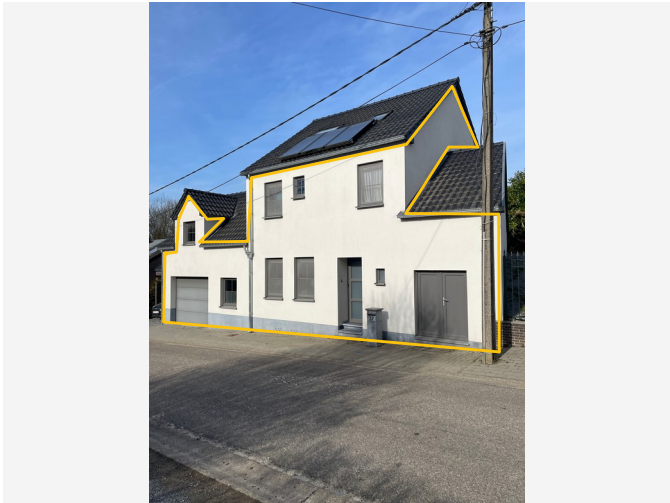
Vrije foto

De buitenbepleistering werd uitgevoerd in 2014: Zie factuur bij bewijsdocumenten.

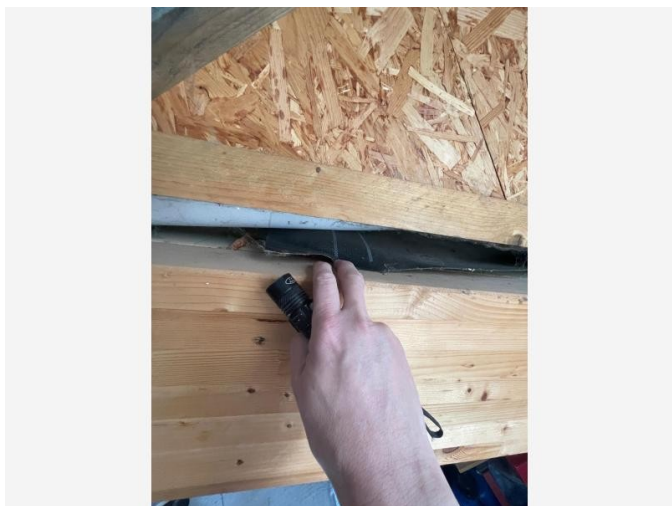
Vrije foto

Het volledige dak evenals het plat dak aan de achterzijde (epdm) werden in 2015 vernieuwd: Zie facturen bij bewijsdocumenten.

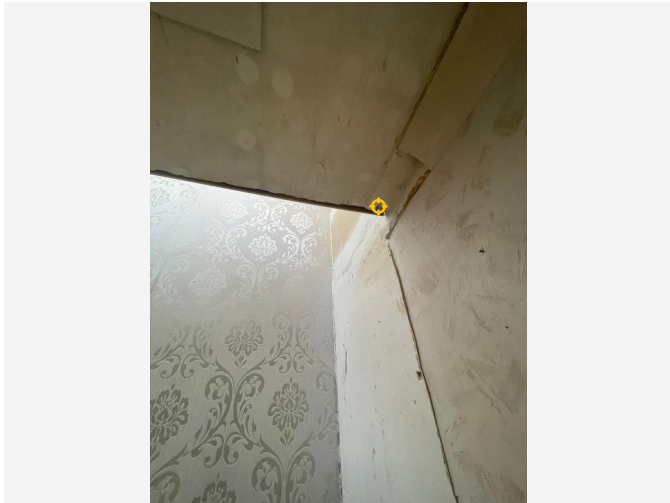
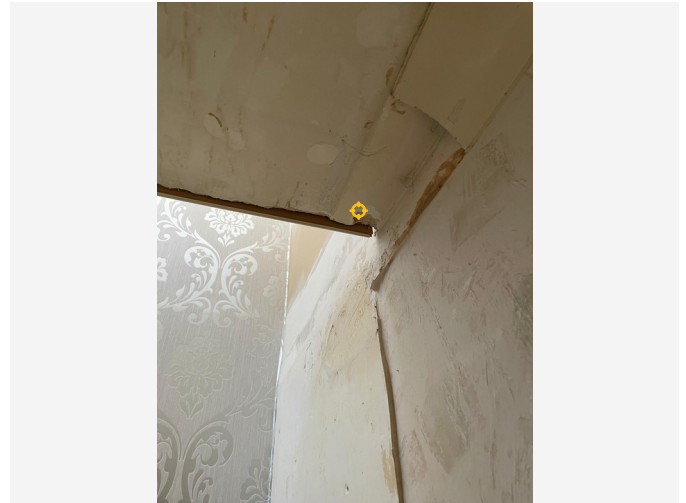
## Fiche 5: pleister plafond

Geen asbest

| # | Type | Referentie | Resultaat |
|---|---|---|---|
| 5.1 | Mengmonster | 2. | Geen asbest |

| Opmerking | Alle plafonds van de woning bestaan uit gipsplaat, behalve de plafonds van de trappenhal gv en eerste verdiep en de (nog af te werken) badkamer op het eerste verdiep, waarvan staalname. |

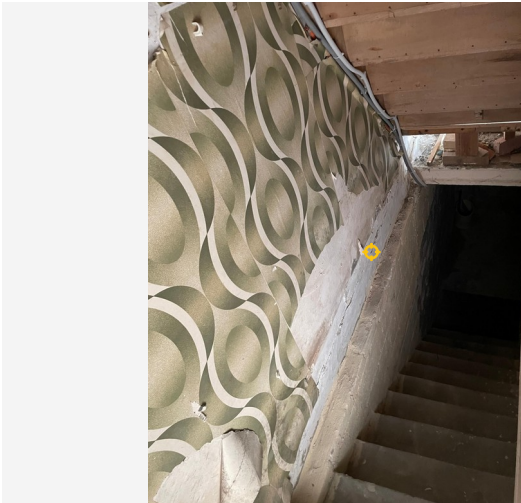
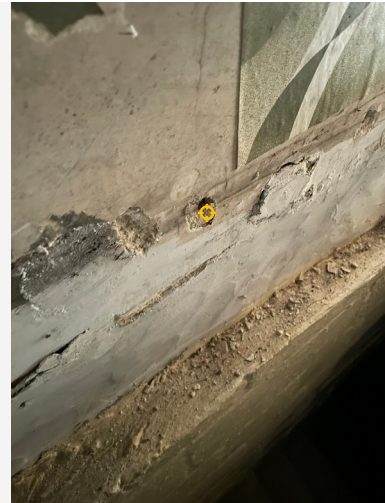
## Fiche 6: pleister wand

Geen asbest

| # | Type | Referentie | Resultaat |
|---|---|---|---|
| 6.1 | Mengmonster | 1. | Geen asbest |

| Opmerking | Alle wanden bestaan uit gipsplaat, behalve de wanden van de trappenhal en de wanden van de badkamer, eerste verdiep. Het mengstaal is van het originele pleister in vermelde ruimtes. |
