# Asbestinventarisatetest

Hogeweg 48, 9320 Aalst

Attestnummer : 20250605-000365.000

**Niet-asbestveilig**

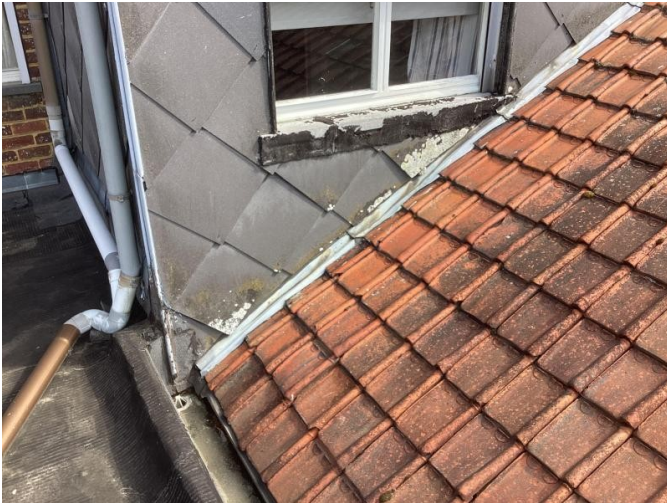
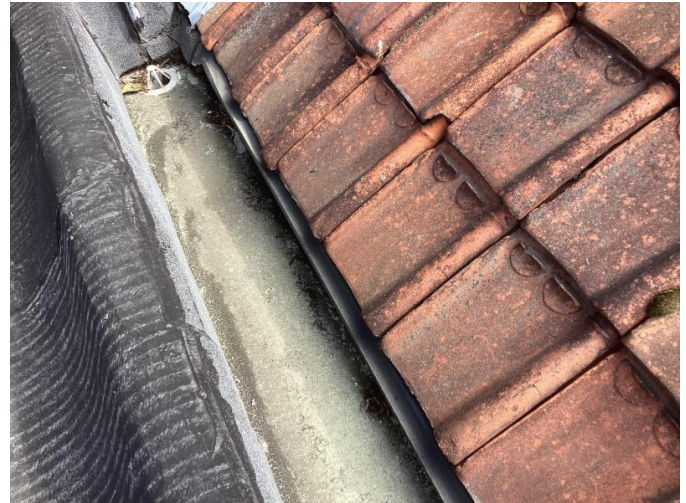
Het asbestmateriaal valt onder de mijlpaal van 2040.

**Dringend verwijderen**

| Beschrijving | Dakgoot |
| Type afvalstof | Betreft resten (contaminatie) van verwerking of beschadiging |
| Bron van de resten | De bron hiervoor zijn de leien op de gevel achteraan |
| Gebondenheid resten | Niet hecht |
| Hoeveelheid (gewicht - aantal) | <ul style="list-style-type: none"><li>• 5,00 kg - 1 stuk</li></ul> |

- Verwijder het asbestafval.
- Voer bijkomende staalname(s) uit.

- Eenvoudige handelingen: mag via doe-het-zelf of door werknemer(s) met opleidingsattest eenvoudige handelingen  
De eigenaars mogen dit zelf verwijderen aangezien het gaat over een Hechtgebonden asbest materiaal die niet beschadigd is en perfect bereikbaar is om deze op een veilige manier te verwijderen. Bekijk hieromtrent zeker onderstaande link en het Codex boek VI

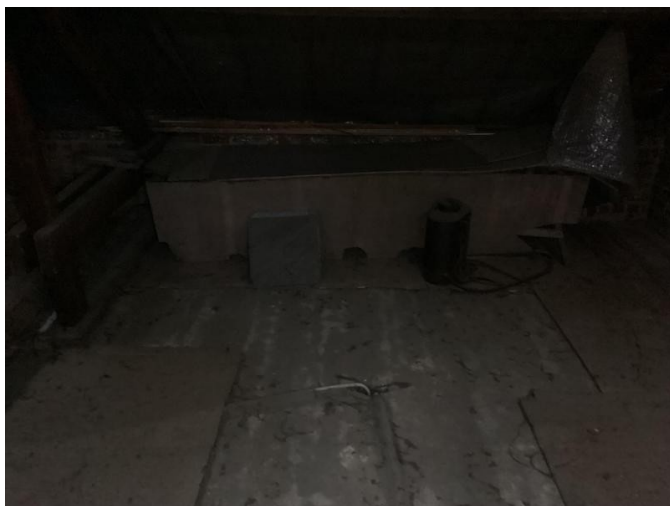
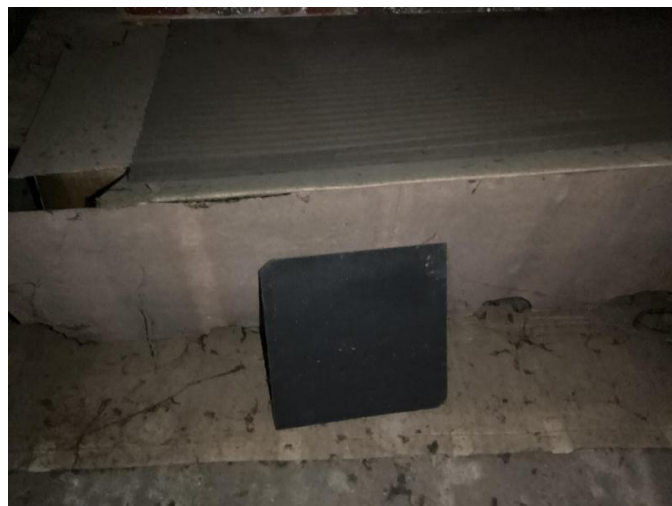
Het asbestmateriaal valt onder de mijlpaal van 2040.

**Dringend verwijderen**

- Verwijder het asbestafval.
- Voer bijkomende staalname(s) uit.

- Eenvoudige handelingen: mag via doe-het-zelf of door werknemer(s) met opleidingsattest eenvoudige handelingen  
De eigenaars mogen dit zelf verwijderen aangezien het gaat over een Hechtgebonden asbest materiaal die niet beschadigd is en perfect bereikbaar is om deze op een veilige manier te verwijderen. Bekijk hieromtrent zeker onderstaande link en het Codex boek VI

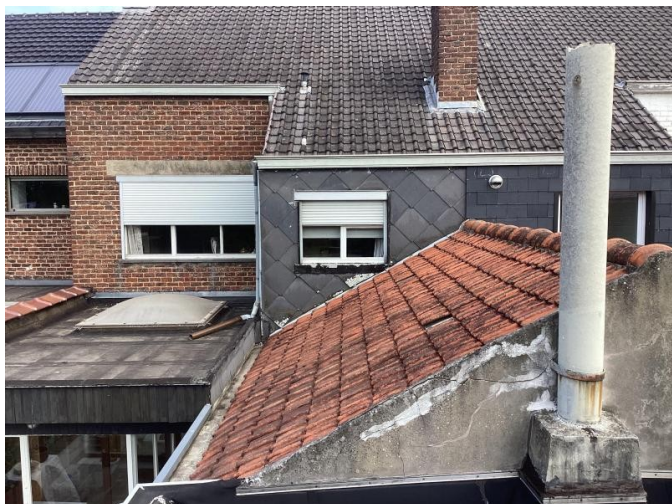
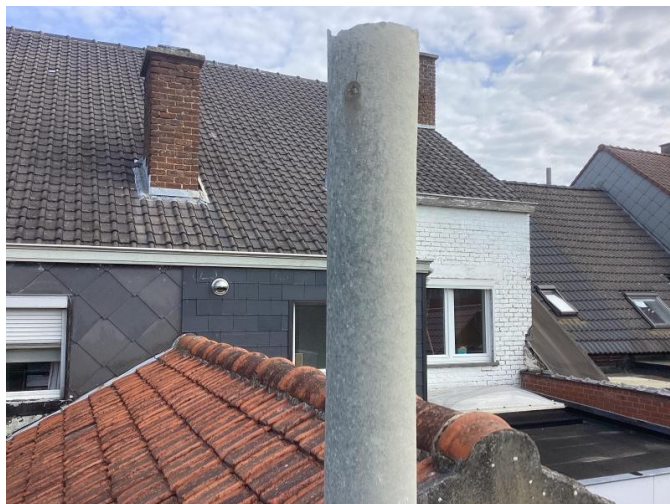
| Eenvoudig bereikbaar | Ja |
| Identificatiemethode | Vaststelling zonder monstername |

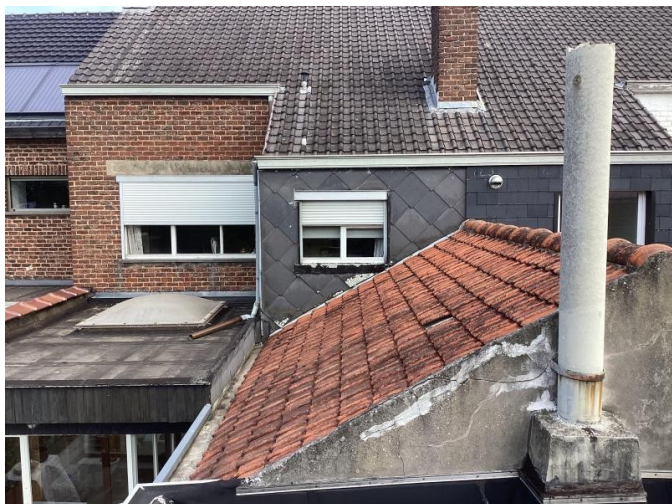
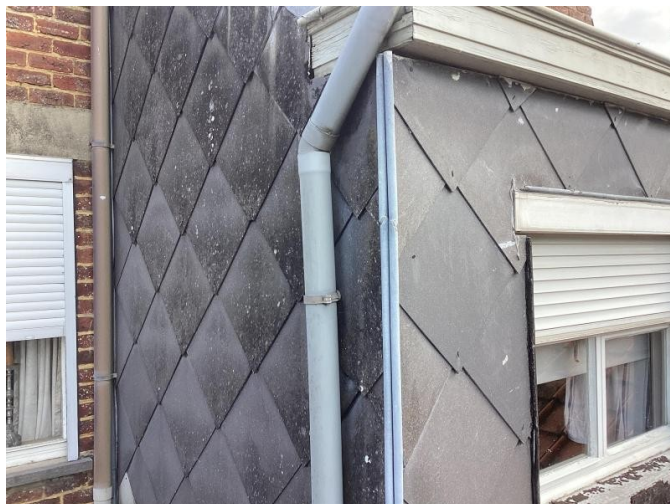
| Opmerking | Deze loopt verder door naar beneden. |

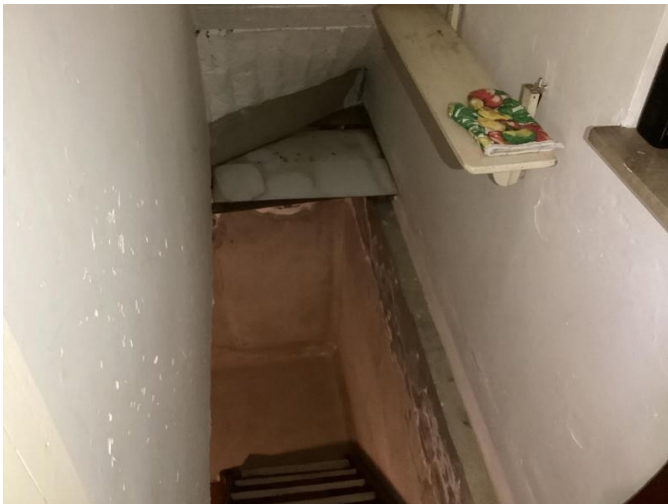
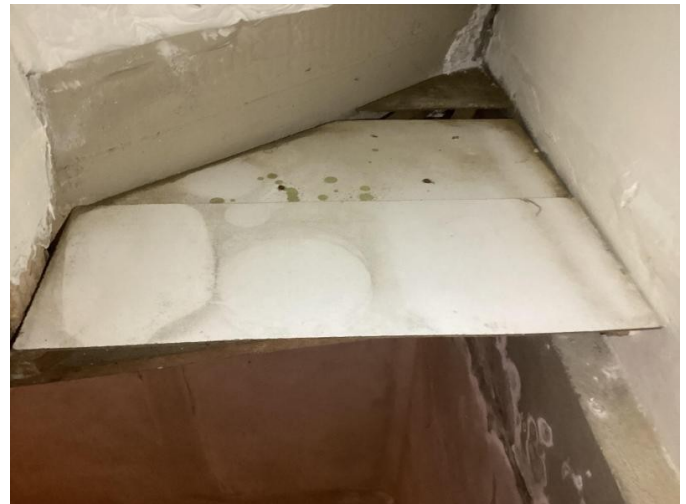
| Opmerking | Deze loopt verder door. |

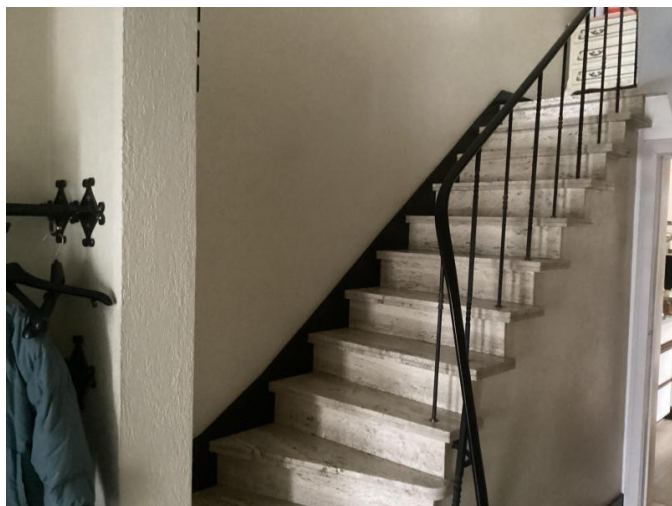
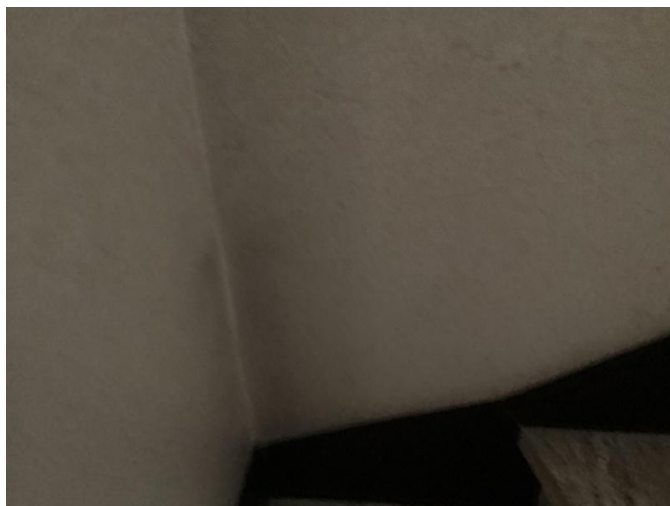
| Opmerking | <p>Stalen genomen op de verplichte plaatsen waar mogelijk is en waar pleisterwerk aanwezig is.</p> <p>Trap</p> <p>Slaapkamer</p> <p>Badkamer</p> <p>Sommige muren zijn deels bezet waardoor ik niet weet wat hierachter zit. Hier kunnen eventueel verdachte materialen achter zitten.</p> |

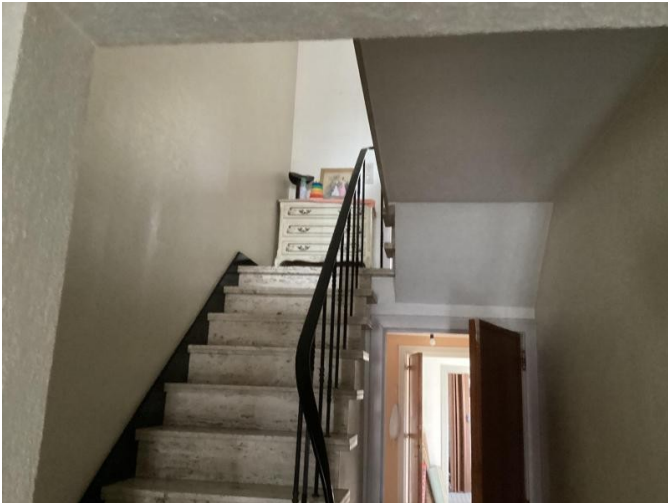
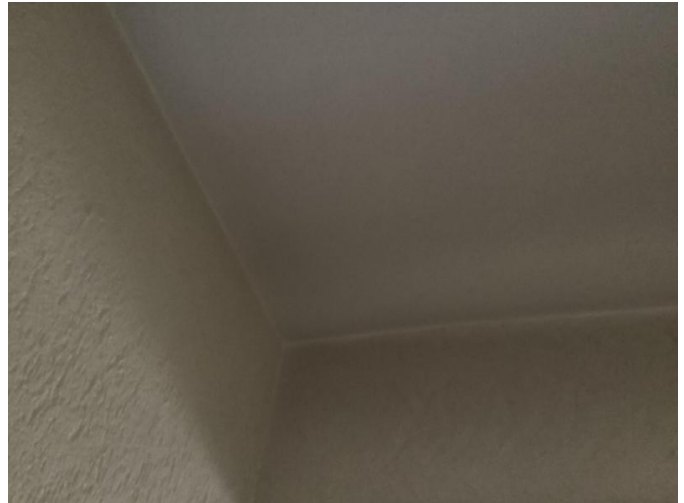
## Fiche 23: Pleisterwerk plafonds

Geen asbest

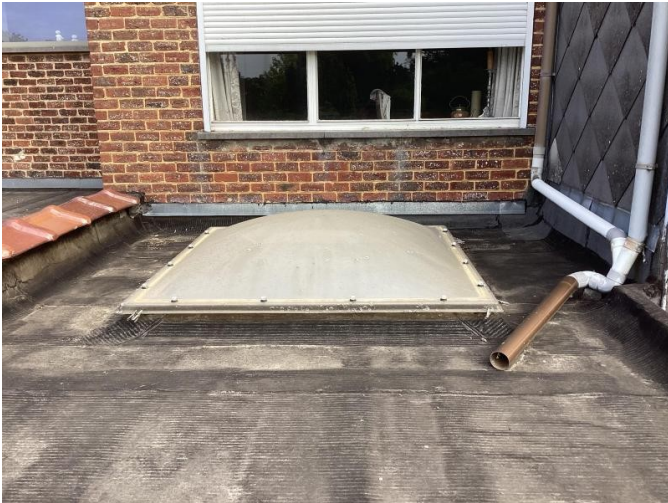
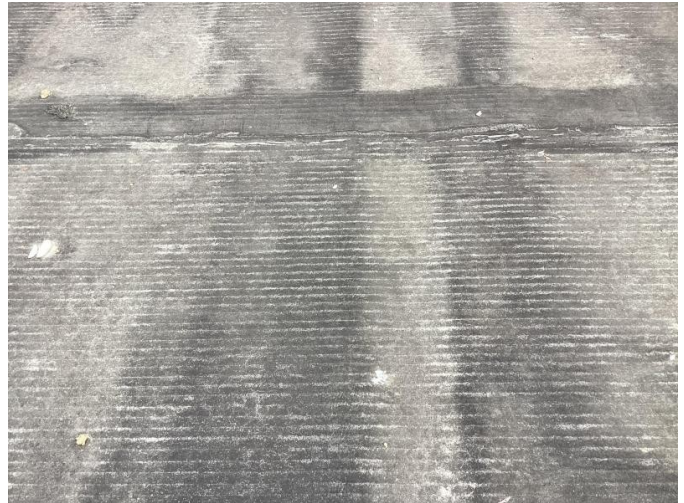
## Fiche 24: Plat dak veranda

Geen asbest

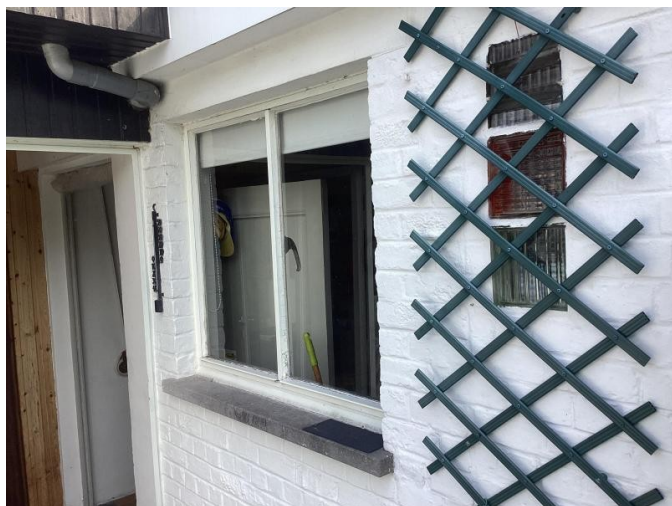
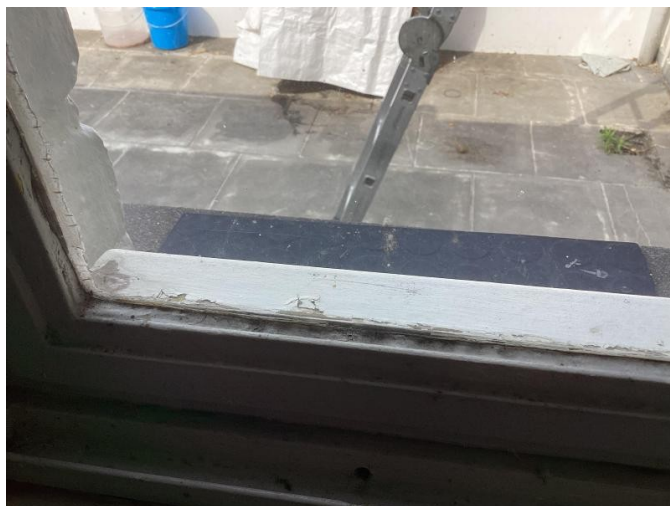
## Fiche 25: Mastiek ramen

Geen asbest
