# Asbestinventarisatetest

Fosselstraat 81, 1790 Affligem

Attestnummer : **20250822-000399.000**

Uitgegeven op : **22.08.2025**

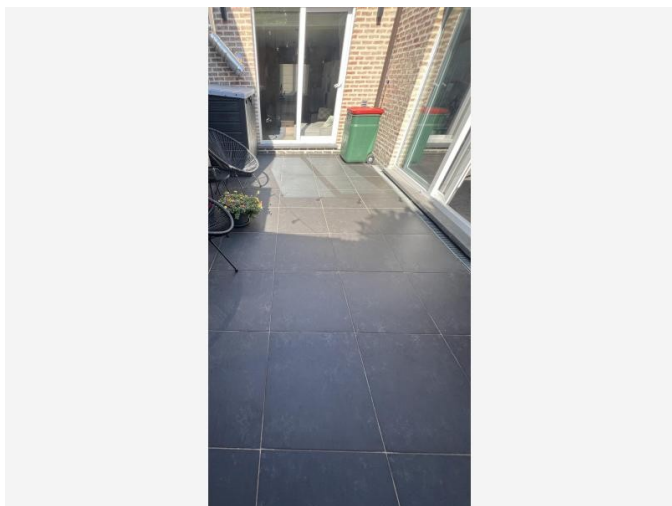
Vrije foto

Geen asbestverdachte materialen waargenomen

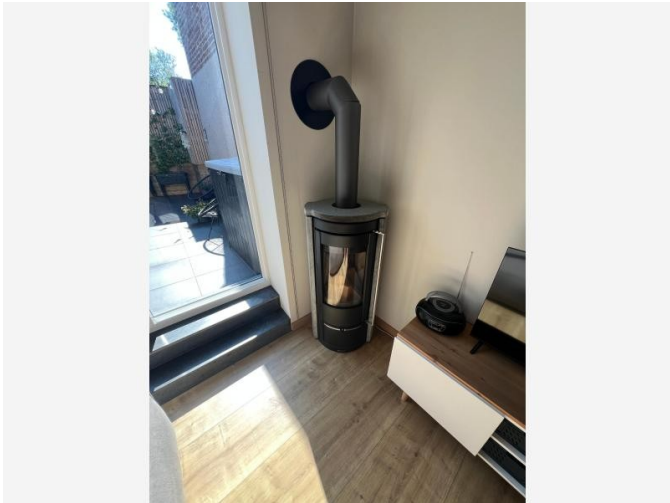
Vrije foto

Niet-asbestverdachte koord in de kachel.

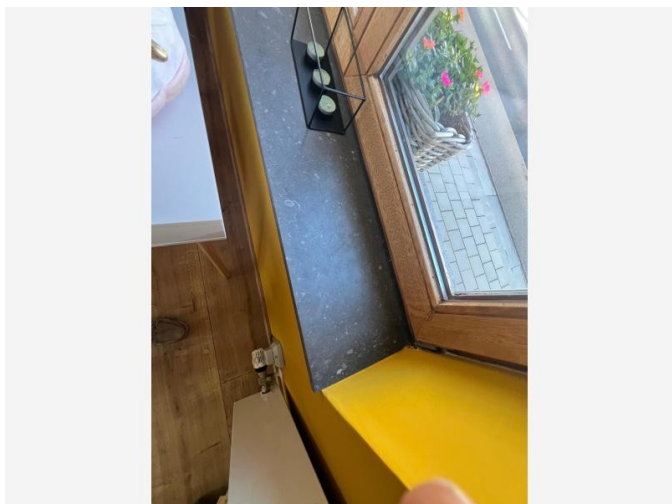
Vrije foto

De vensterbanken zijn van natuursteen.

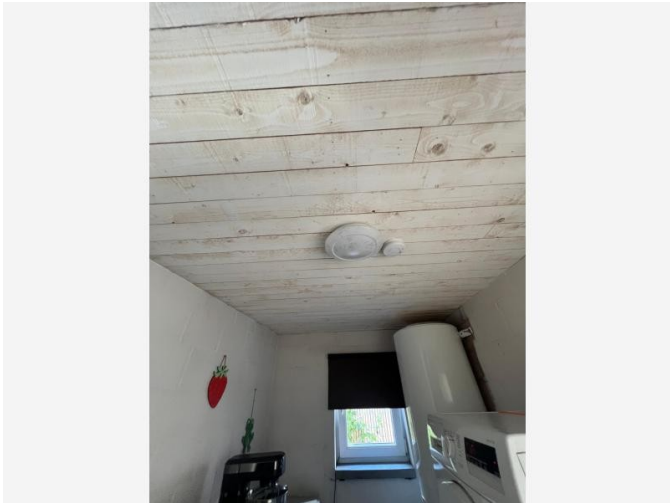
Vrije foto

De plafonds werden afgewerkt met niet-asbestverdachte voorzetpanelen die inspectie van de bedekte structuur (opbouw, pleisterwerk) verhinderen.

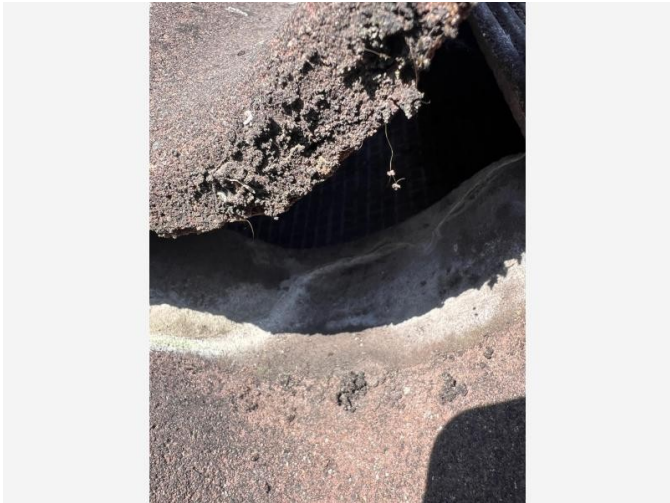
Vrije foto

Na het optillen van een pan werd geen asbestverdacht onderdak aangetroffen. Dit betekent niet dat er geen onderdak aanwezig kan zijn op plaatsen die niet gecontroleerd werden. Bij werken, laat een eventueel aangetroffen onderdak controleren op aanwezigheid van asbest.

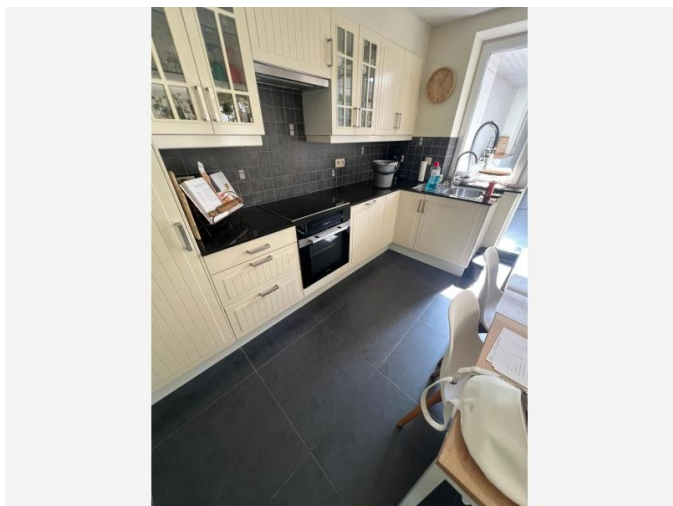
Vrije foto

Binnenwanden en/of plafonds afgewerkt met een intacte laag faiencetegels zonder zichtbare beschadigingen. Inspectie van de onderliggende lijmlaag of tegels zelf is niet mogelijk zonder uitbreiding naar een destructief onderzoek.

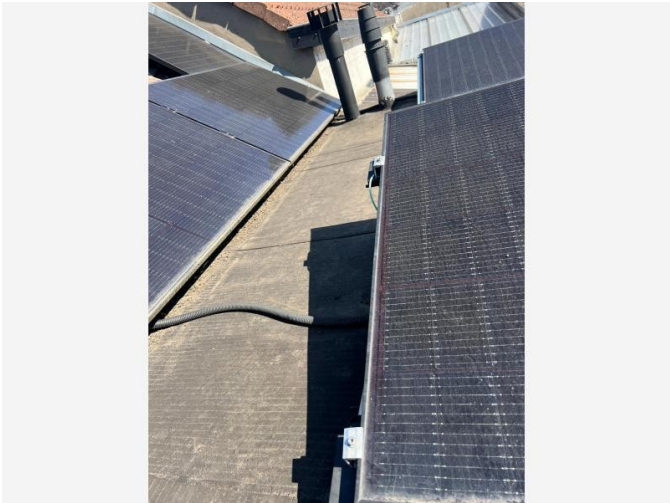
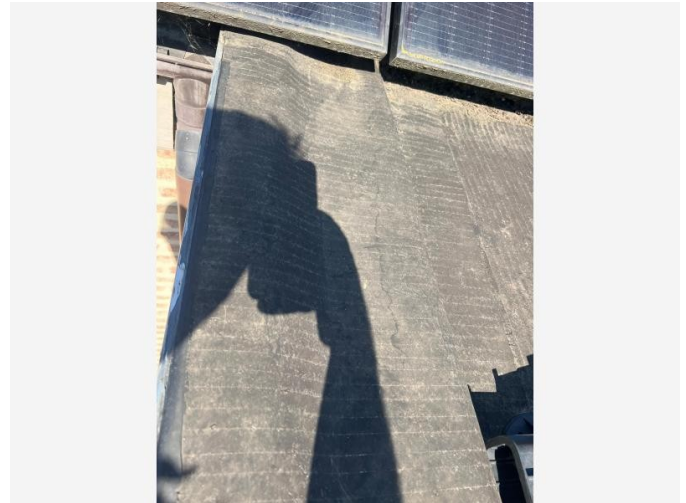
## Fiche 7: Roofing plat dak

Geen asbest

| Opmerking | Mogelijks nog onderliggende lagen roofing aanwezig. Deze kon niet bemonsterd worden in het kader van het niet-destructief onderzoek. Indien bij renovatie of werken deze laag bloot komt te liggen, is het aangeraden deze te bemonsteren |

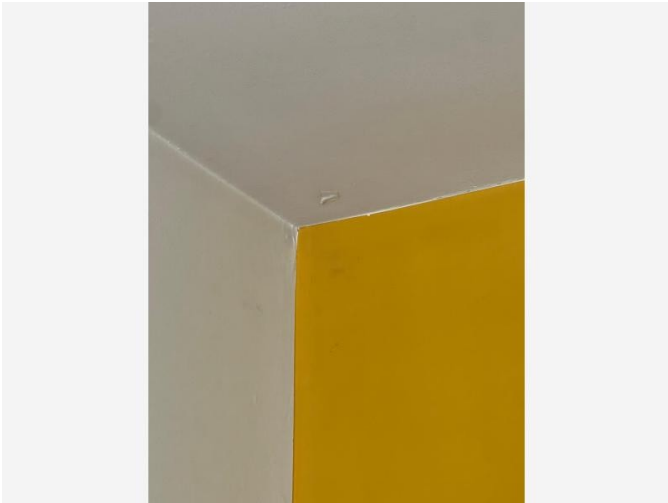
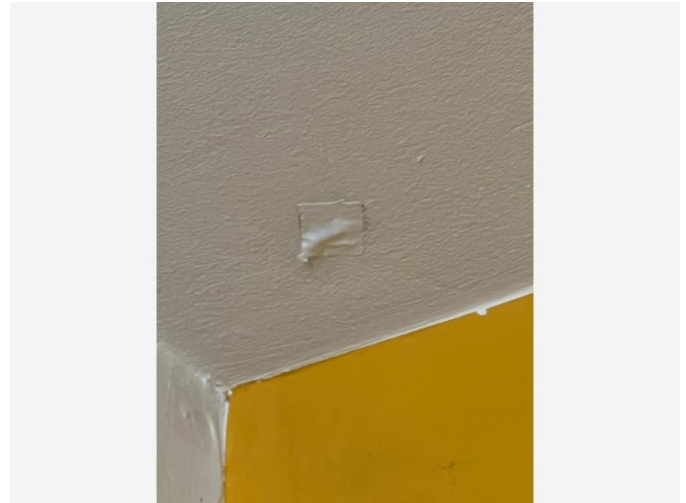
## Fiche 8: Pleisterwerk plafonds

Geen asbest

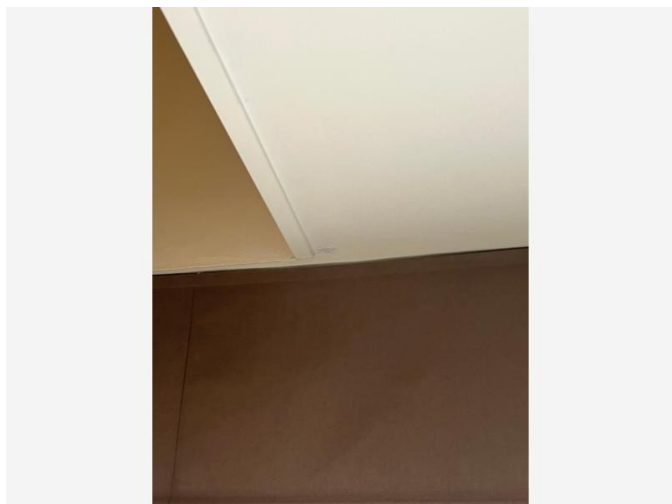
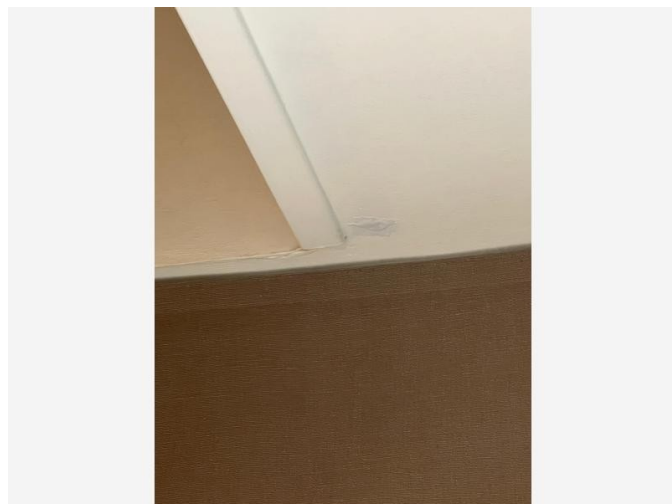
## Fiche 9: Pleisterwerk wanden

Geen asbest
