# Asbestinventarisatattest

Zwaluwenstraat 78, 8400 Oostende

Attestnummer : 20250212-000363.000

Uitgegeven op : 12.02.2025

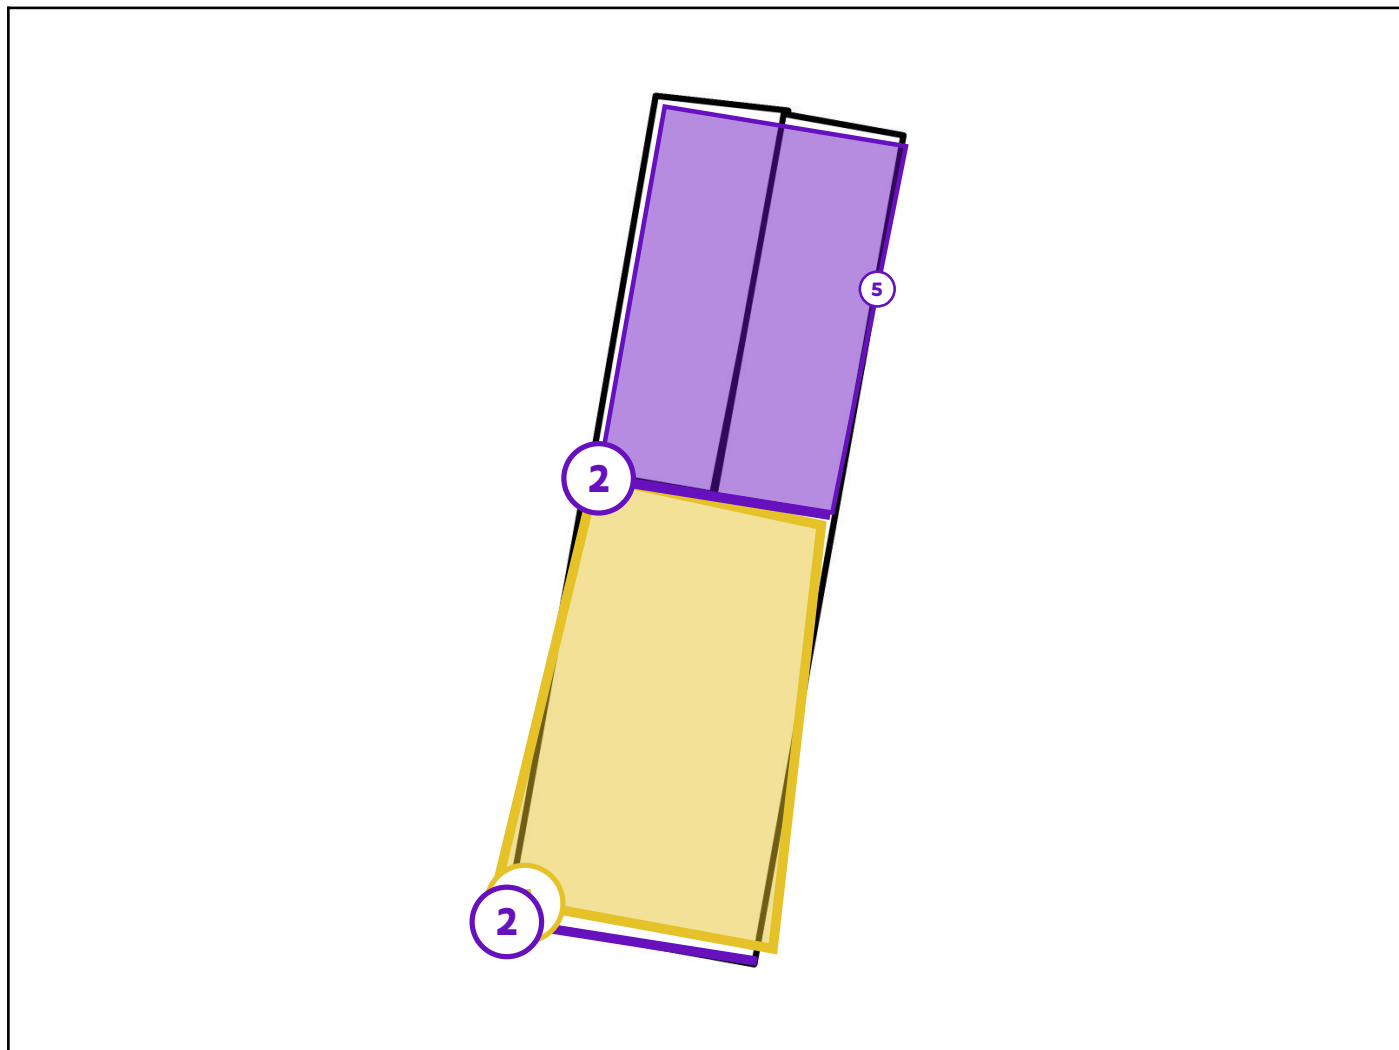
## Plan 1.11: Woning plan

| Beschrijving | Type | Actie |
|---|---|---|
| 1. Onderdak zonder staalname van woning | Asbestmateriaal | Zorgvuldig beheren |

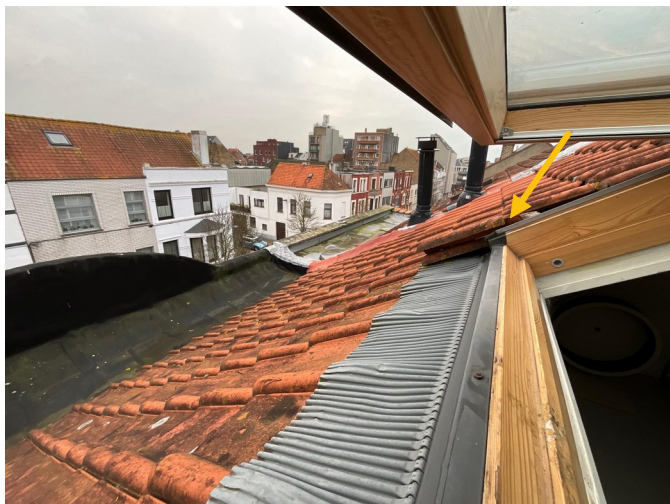
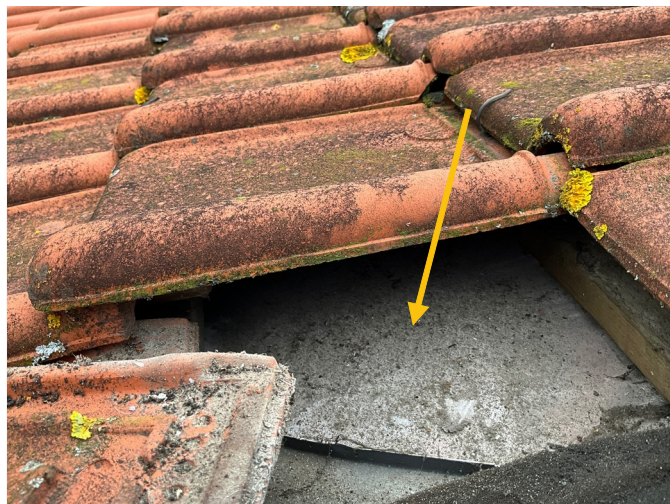
Overzichtsfoto

Detailfoto

Het asbestmateriaal valt onder de mijlpaal van 2040.

| Eindbeoordeling materiaalarisico | Laag materiaalarisico en/of verlaagde kans op vezelvrijgave |
| Opmerking | onderdakplaten zitten tussen de dakbedekking en constructiebalken |

| Asbestsoort (vezeltype) | Crocidoliet aanwezig |
| Asbestconcentratie | Laag (< 50%) |
| Toestand van het materiaal | Onbeschadigd, niet verweerd |

| Asbestmateriaal | Dak- en gevelbekleding - Plaat |

- Zorg voor een veilig beheer en verwijder dit asbestmateriaal wanneer het bij werken eenvoudig bereikbaar wordt. Controleer de toestand jaarlijks op wijzigingen.

- Eenvoudige handelingen: mag via doe-het-zelf of door werknemer(s) met opleidingsattest eenvoudige handelingen  
indien de platen eenvoudig te verwijderen zijn zonder kans op breken kan dit via doe-het-zelf of door werknemer(s) met opleidingsattest eenvoudige handelingen; Dek de zoldervloer af met plastic folie . dragen van de nodige beschermingsmiddelen (mondmasker ffp3, handschoenen,tyvec CAT III type 5/6 ) Verwijder de dakpannen. Fixeer het plaatmateriaal , de asbesthoudende platen en in hun geheel verwijderen. Niet gooien, niet breken. Reinig nadien de draagstructuur met vochtige doeken (+stofzuiger met absoluut filter kan niet gehoord worden dus voor een particulier niet mogelijk .) Alle werknemer(s) moeten wel beschikken over een opleidingsattest eenvoudige handelingen 8u.

Een vastgesteld asbesthoudend onderdak mag niet definitief ingesloten worden , dit dient verplicht verwijderd te worden als het bij werken bereikbaar wordt. (vb bij vernieuwen van de dakbedekking onderdak mee verwijderen )

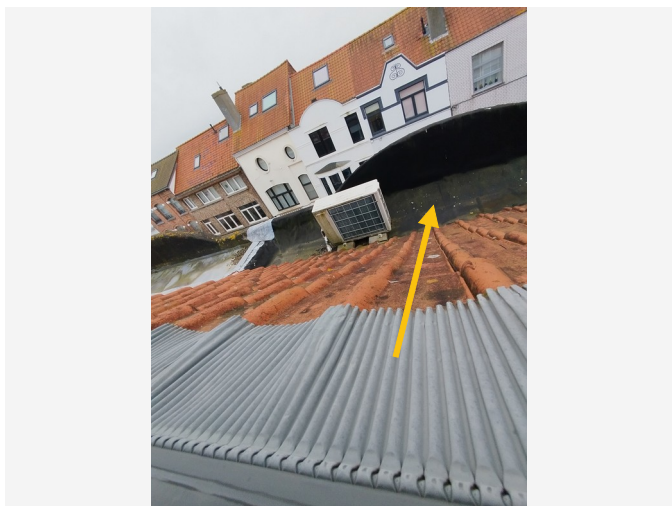
De dakgoot werd gecontroleerd, het materiaal is niet asbest-verdacht (epdm).

Het is niet duidelijk of er asbestverdachte onderlagen aanwezig zijn . Extra controle/staalname aangewezen bij renovatiewerken.

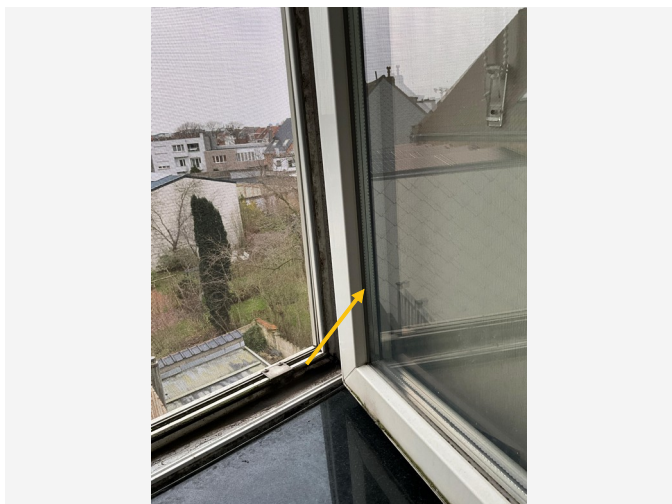
De mastiek werd gecontroleerd en als niet-asbesthoudend beschouwd. (zacht en elastisch)

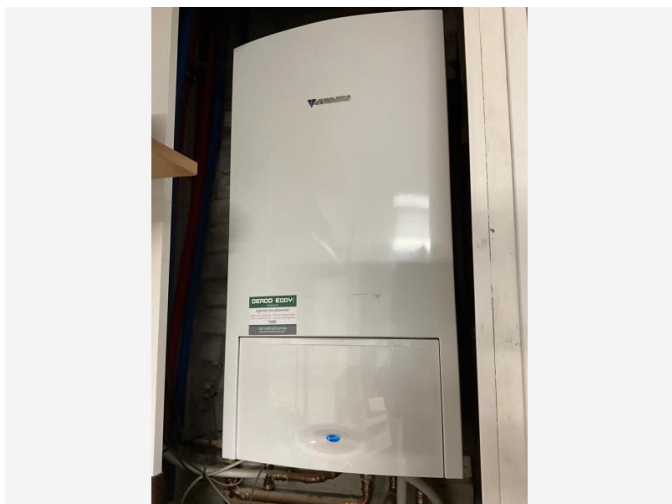
Aan de hand van het serienummer is vastte stellen dat cv ketel van 2015 dateert.

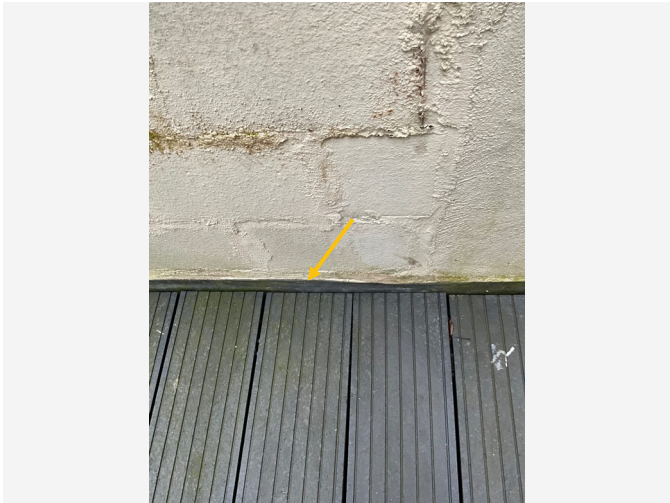
## Fiche 5: Epdm garage onder dakterassen.

Epdm bevat geen asbest Het is aangewezen om extra controle uit te voeren bij eventuele renovatiewerken.

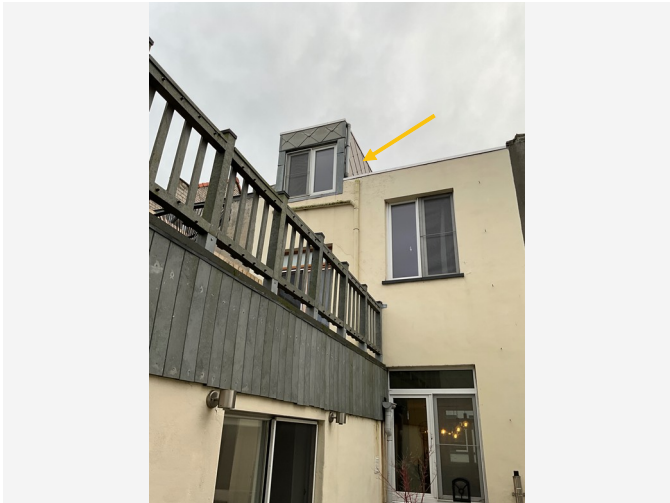
Aan de hand van de factuur in bijlage kan vastgesteld worden dat ruitleien werden geplaatst in 2015.

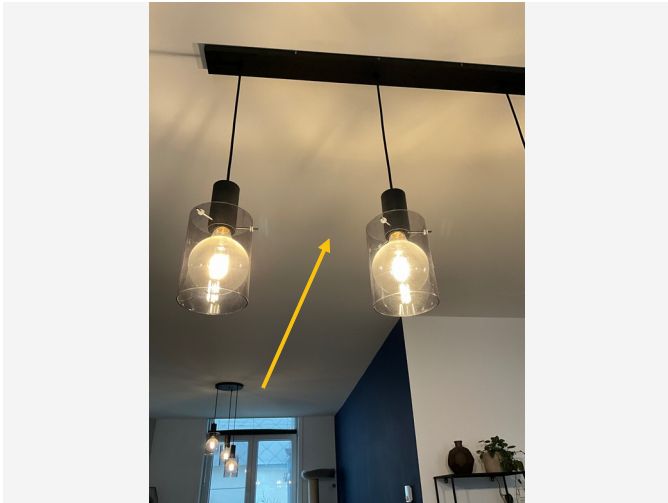
Er zijn plafonds afgewerkt in plaatmateriaal en laminaat. Het is niet duidelijk of er pleisterwerk of verdacht materiaal aanwezig is achter deze valse plafonds, het is aangewezen om bijkomend onderzoek uit te voeren bij werken.

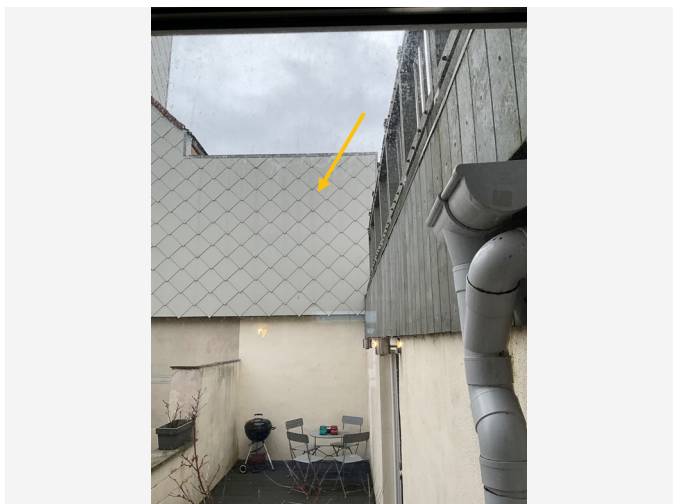
Deze gevel van de burelen bevat asbest-verdachte leien.

Regenwater vloeit af op het inspectiegebied.

Hemelwater dat afspoelt van asbestcement daken of gevels kan asbestdeeltjes bevatten. Gebruik het water enkel voor gesloten circuits (bv. spoelen toiletten). Reinig na het vervangen van het dak of de gevel de dakgoten en regenwaterput of -ton om asbesthoudend sediment of slib te verwijderen.

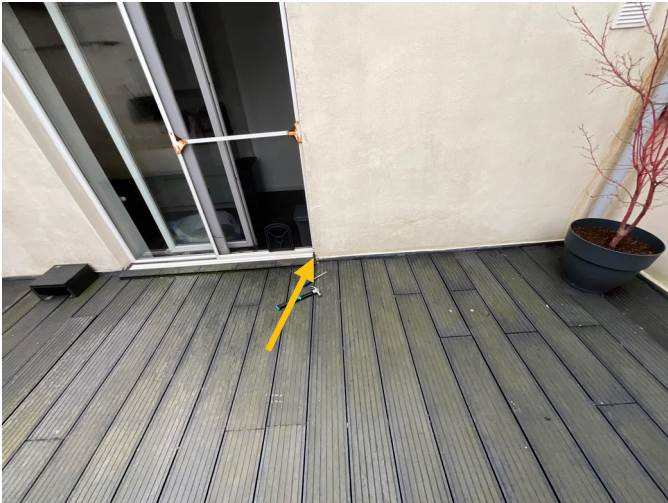
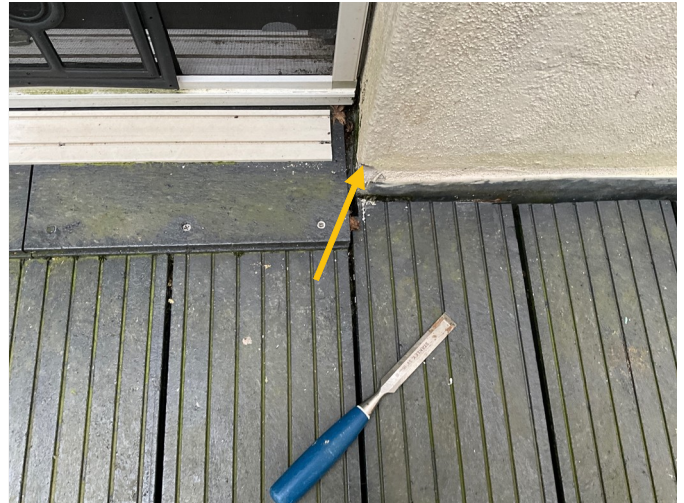
## Fiche 9: Crepi buiten

Geen asbest

| # | Type | Referentie | Resultaat |
|---|---|---|---|
| 9.1 | Mengmonster | 002 | Geen asbest |

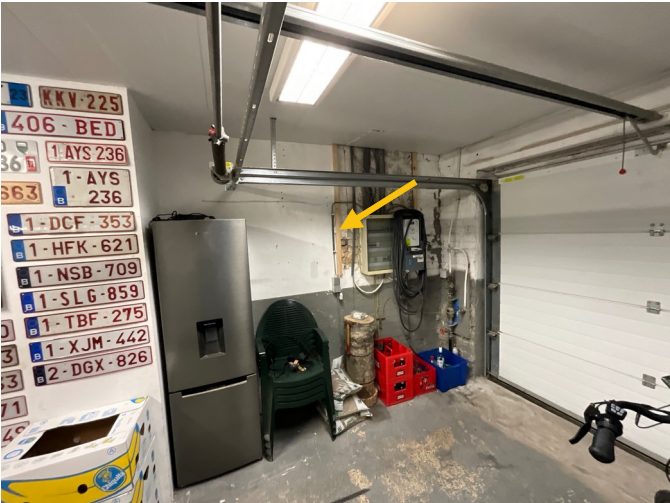
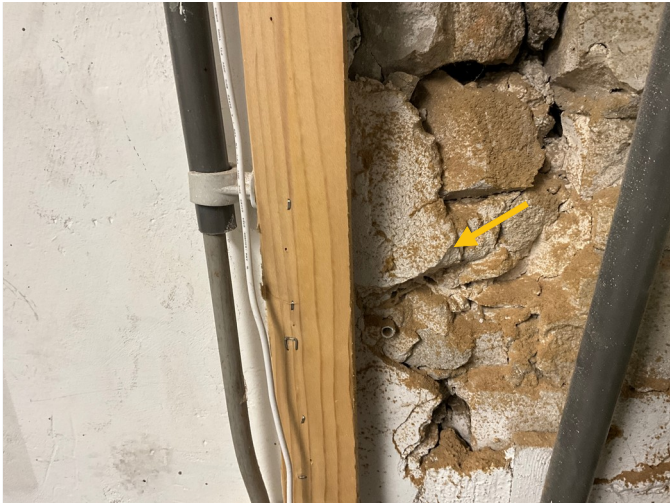
Geen asbest

| # | Type | Referentie | Resultaat |
|---|---|---|---|
| 10.1 | Mengmonster | 001 | Geen asbest |
