# Asbestinventarisatattest

Zondernaamstraat 7, 9070 Destelbergen

Attestnummer : 20250808-000211.000

Uitgegeven op : 08.08.2025

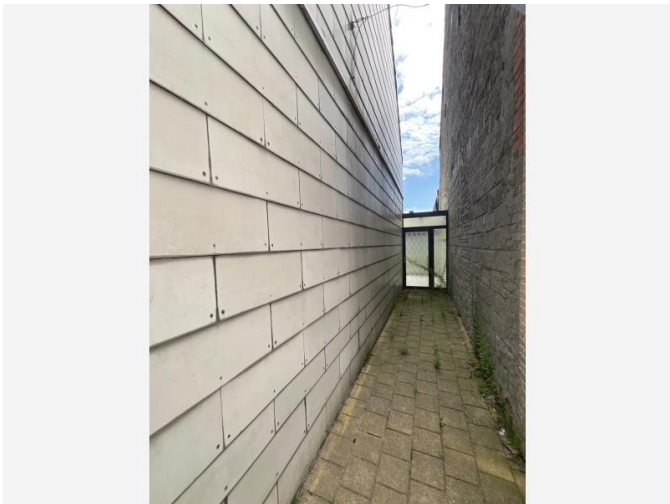
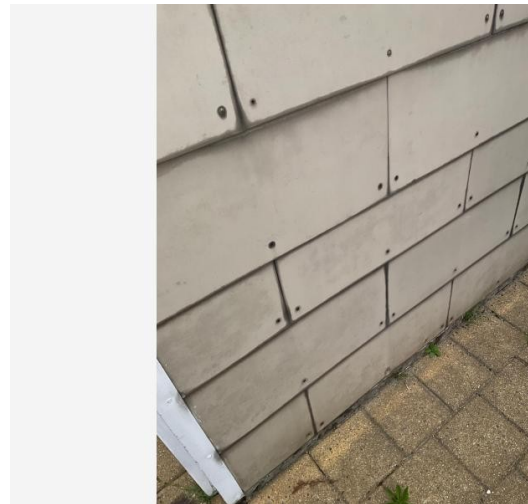
Het asbestmateriaal valt onder de mijlpaal van 2034.

| Eindbeoordeling materiaalrisico | Verhoogd materiaalrisico en/of verhoogde kans op vezelvrijgave |

| Asbestsoort (vezeltype) | Crocidoliet aanwezig |
| Asbestconcentratie | Laag (< 50%) |
| Afschermingsgraad van het gehele materiaal | Geheel of deels vrij aan de buitenlucht |
| Toestand van het materiaal | Matig beschadigd, matig verweerd |

| Beschrijving | Leien gevel |
| Asbestmateriaal | Dak- en gevelbekleding - Lei, shingle |
| Hoeveelheid (oppervlakte - aantal) | <ul style="list-style-type: none"><li>• 40,00 m<sup>2</sup> - 1 stuk</li></ul> |

Verwijderen

- Zorg voor een veilig beheer. Vermijd het beschadigen van het asbestmateriaal. Controleer de toestand jaarlijks op wijzigingen.
- Verwijder dit asbestmateriaal zo snel mogelijk. Volg de toestand goed op.
- Hemelwater dat afspoelt van asbestcement daken of gevels kan asbestdeeltjes bevatten. Gebruik het enkel voor gesloten circuits (bv. spoelen toiletten). Reinig na het vervangen van het dak of de gevel de dakgoten en regenwaterput of -ton om asbesthoudend sediment of slib te verwijderen
- Voer bijkomende staalname(s) uit.

- Eenvoudige handelingen: mag via doe-het-zelf of door werknemer(s) met opleidingsattest eenvoudige handelingen  
Bij het uitvoeren van eenvoudige handelingen, zoals toegestaan via doe-het-zelfmethoden of door werknemers met een opleidingsattest, is het gebruik van de juiste persoonlijke beschermingsmiddelen (PBM's) verplicht om blootstelling aan asbestvezels te voorkomen. Wij adviseren echter om asbest te laten verwijderen door een werknemer met opleidingscertificaat. Maar het is ook toegestaan via de doe-het-

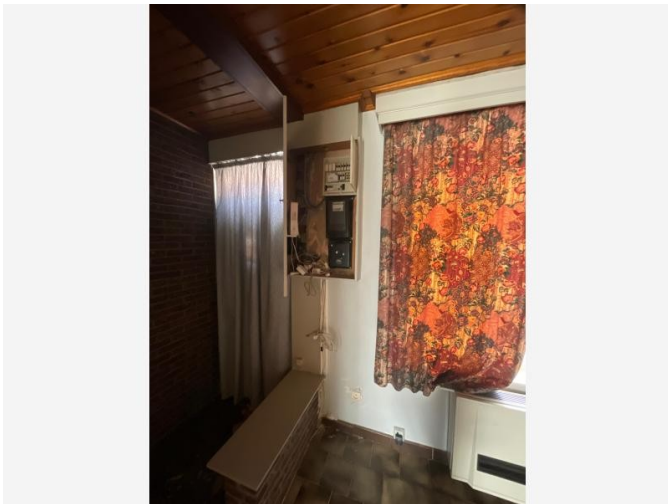
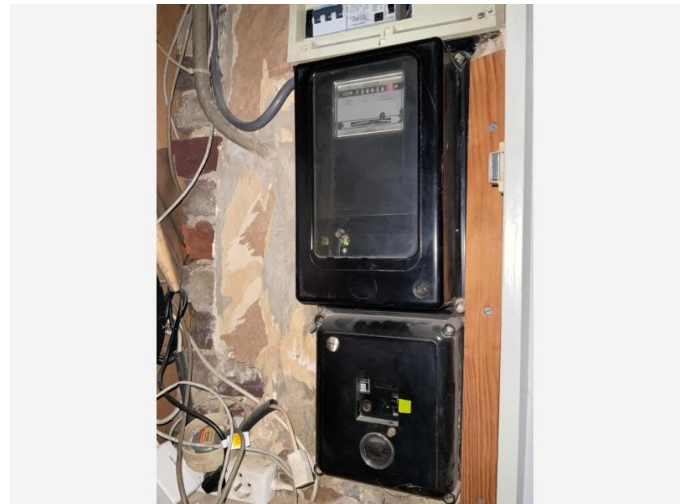
Het asbestmateriaal valt onder de mijlpaal van 2040.

| Eindbeoordeling materiaalrisico | Zeer laag materiaalrisico en/of zeer lage kans op vezelvrijgave |

| Asbestsoort (vezeltype) | Crocidoliet aanwezig |
| Afschermingsgraad van het gehele materiaal | Stootvaste afscherming of omkasting |
| Toestand van het materiaal | Licht beschadigd, licht verweerd. Intact calciumsilicaatmateriaal of categorie III 'gebondenheid' |

| Beschrijving | bakeliet zekeringkast |
| Asbestmateriaal | Plaat, paneel, tablet - Type Bakeliet |

Zorgvuldig beheren

- Zorg voor een veilig beheer. Vermijd het beschadigen van het asbestmateriaal. Controleer de toestand jaarlijks op wijzigingen.
- Voer bijkomende staalname(s) uit.

- Eenvoudige handelingen: mag via doe-het-zelf of door werknemer(s) met opleidingsattest eenvoudige handelingen  
Deze tellerkasten dienen vervangen te worden door de gepaste diensten.

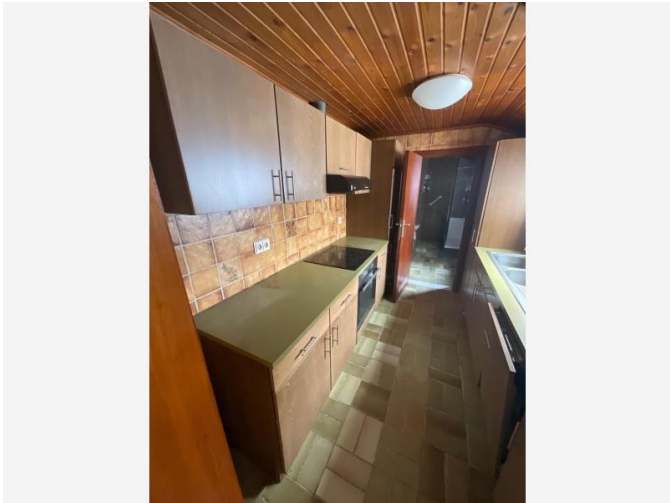
Achter de tegels bevindt zich faiancelijm. Deze moet volgens het IP verplicht bemonsterd worden. Tijdens de inspectie heeft de inspecteur geen faiancelijm aangetroffen, maar heeft hij wel een sterk vermoeden dat zich deze achter de tegels bevindt. Let op bij werken aan deze plaatsen. Faiancelijm kon vroeger asbesthoudend zijn. Een bijkomend onderzoek is aangeraden indien er werken gepland zijn.

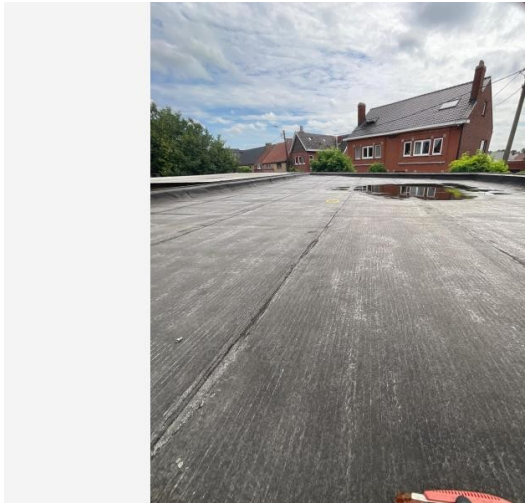
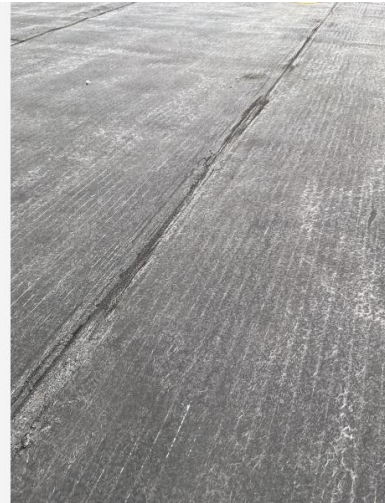
## Fiche 4: roofing dak

Geen asbest

| # | Type | Referentie | Resultaat |
|---|---|---|---|
| 4.1 | Puntmonster | mm03 | Geen asbest |

| Opmerking | <p>Geschatte hoeveelheid.</p> <p>Enkel de bovenste laag werd gecontroleerd. De uitslag kan dus geen uitspraak doen over ondergelegen lagen.</p> |

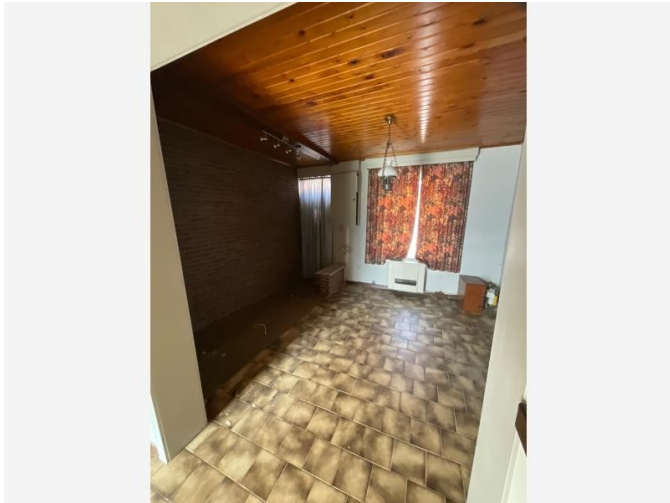
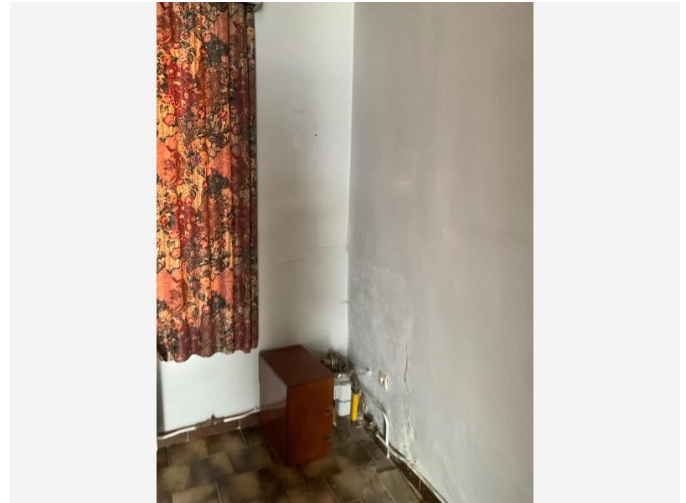
## Fiche 5: pleisterwerk wanden

Geen asbest

| # | Type | Referentie | Resultaat |
|---|---|---|---|
| 5.1 | Mengmonster | mm01 | Geen asbest |

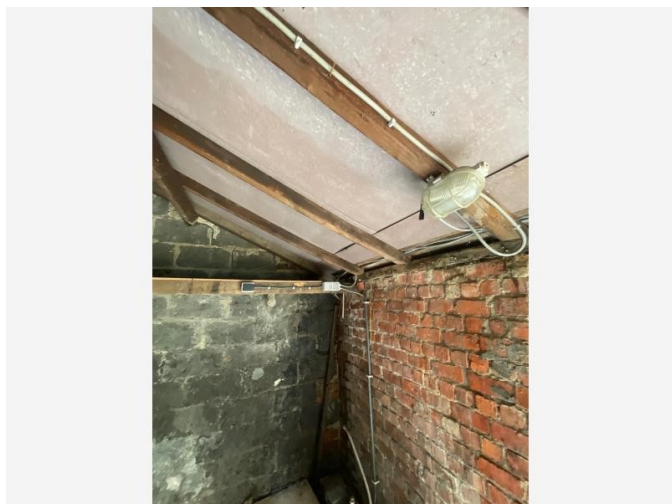
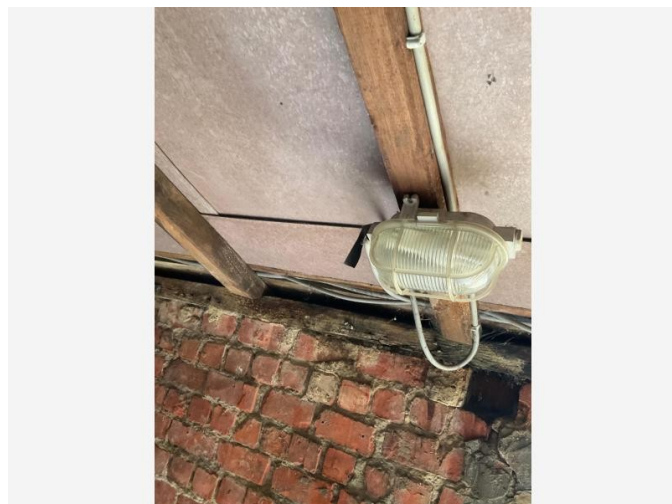
## Fiche 6: menuiserite onderdak

Geen asbest

| # | Type | Referentie | Resultaat |
|---|---|---|---|
| 6.1 | Puntmonster | Mm2 | Geen asbest |
