# Asbestinventarisatetest

Zonedauwstraat 7, 3600 Genk

Attestnummer : 20250616-000368.000

Uitgegeven op : 16.06.2025

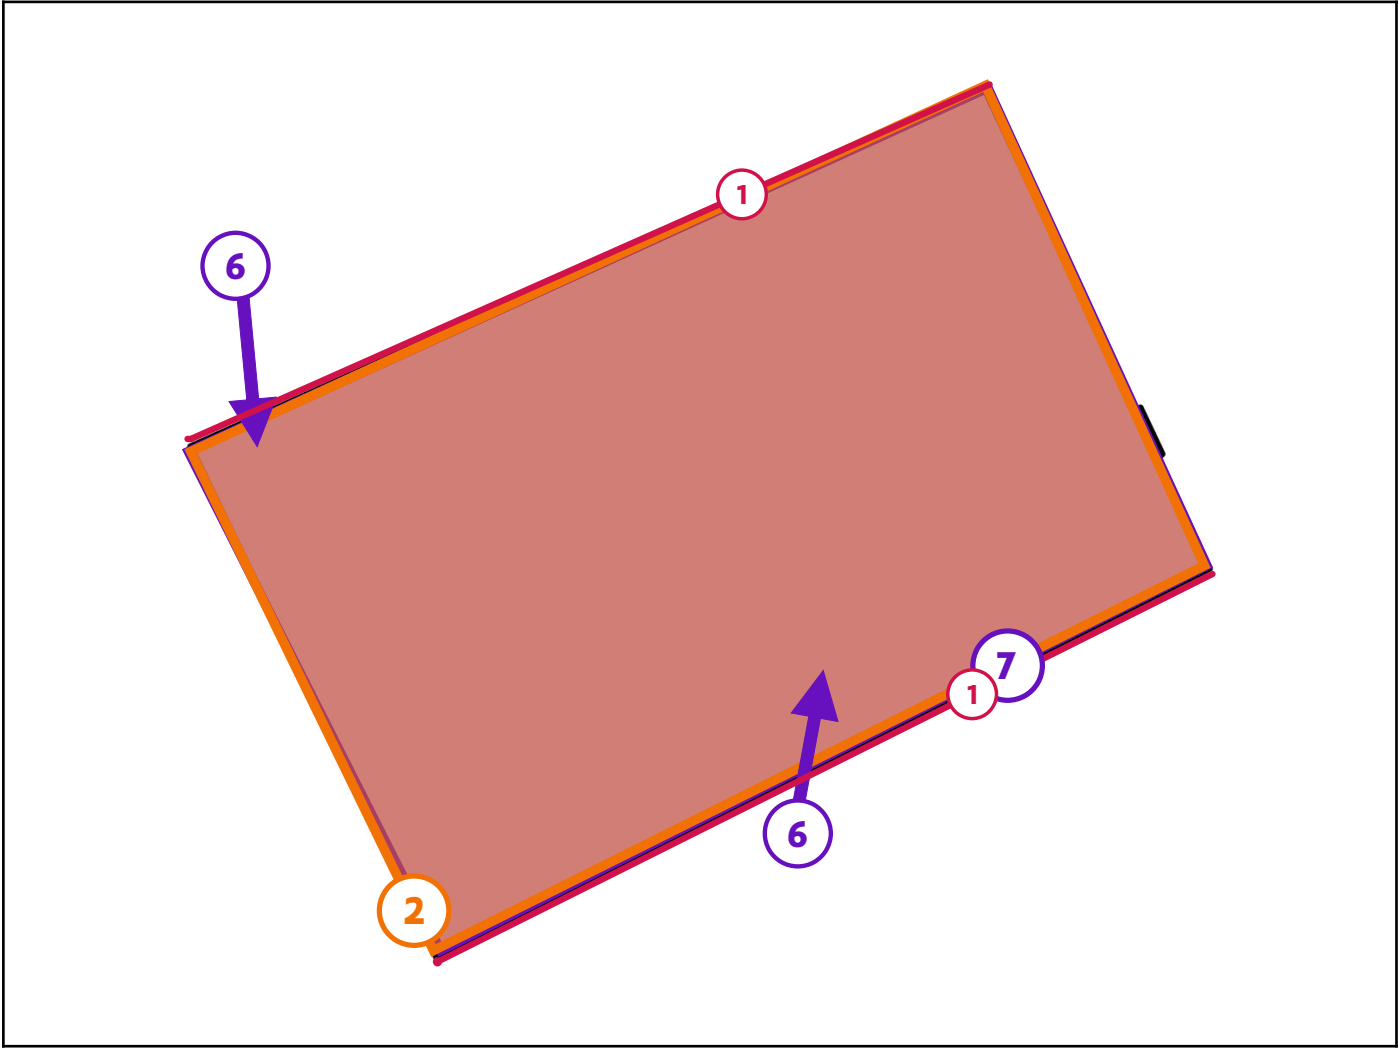
# Plan 1.1: Dak

| Beschrijving | Type | Actie |
|---|---|---|
| 1. Slib/sediment dakgoot. | Asbestmateriaal | Dringend verwijderen |
| 2. Daklei (visueel vastgesteld). | Asbestmateriaal | Verwijderen |
| 6. Schouw op het dak. | Beperking | - |

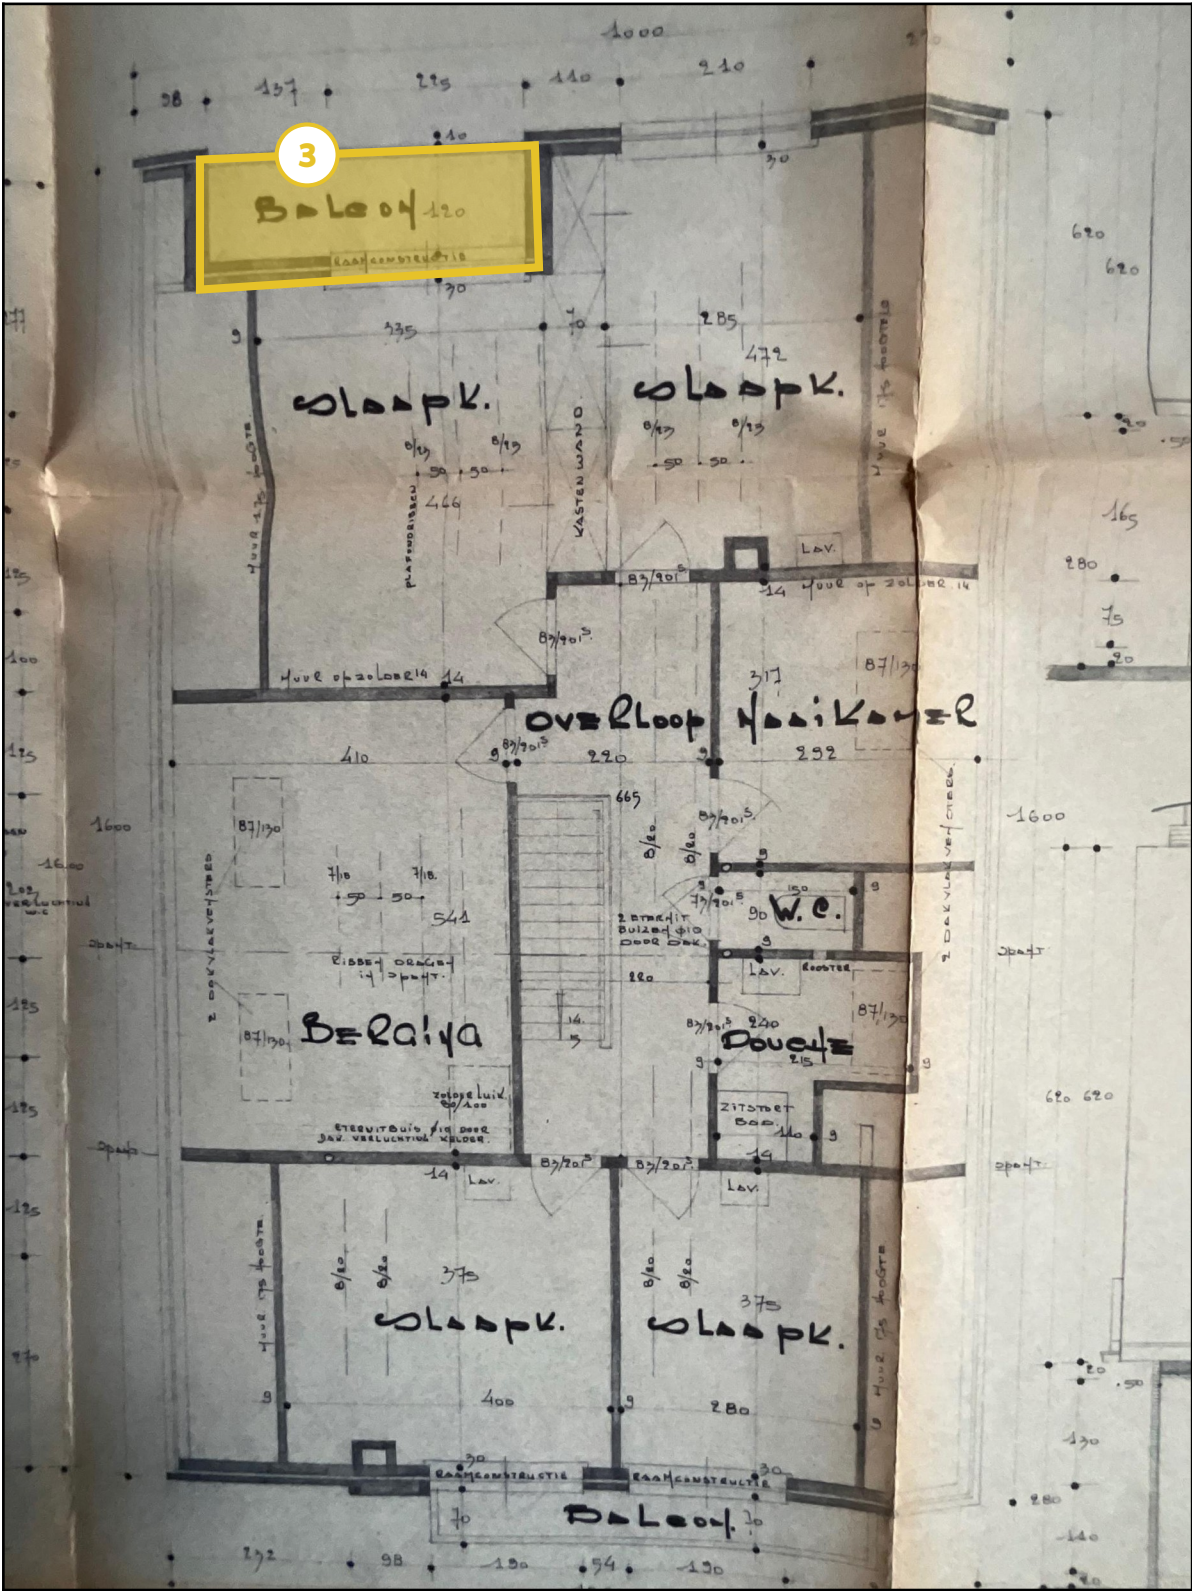
Plan 1.3: Eerste verdieping

| 3. Glasal terras (visueel vastgesteld) | Asbestmateriaal | Zorgvuldig beheren |

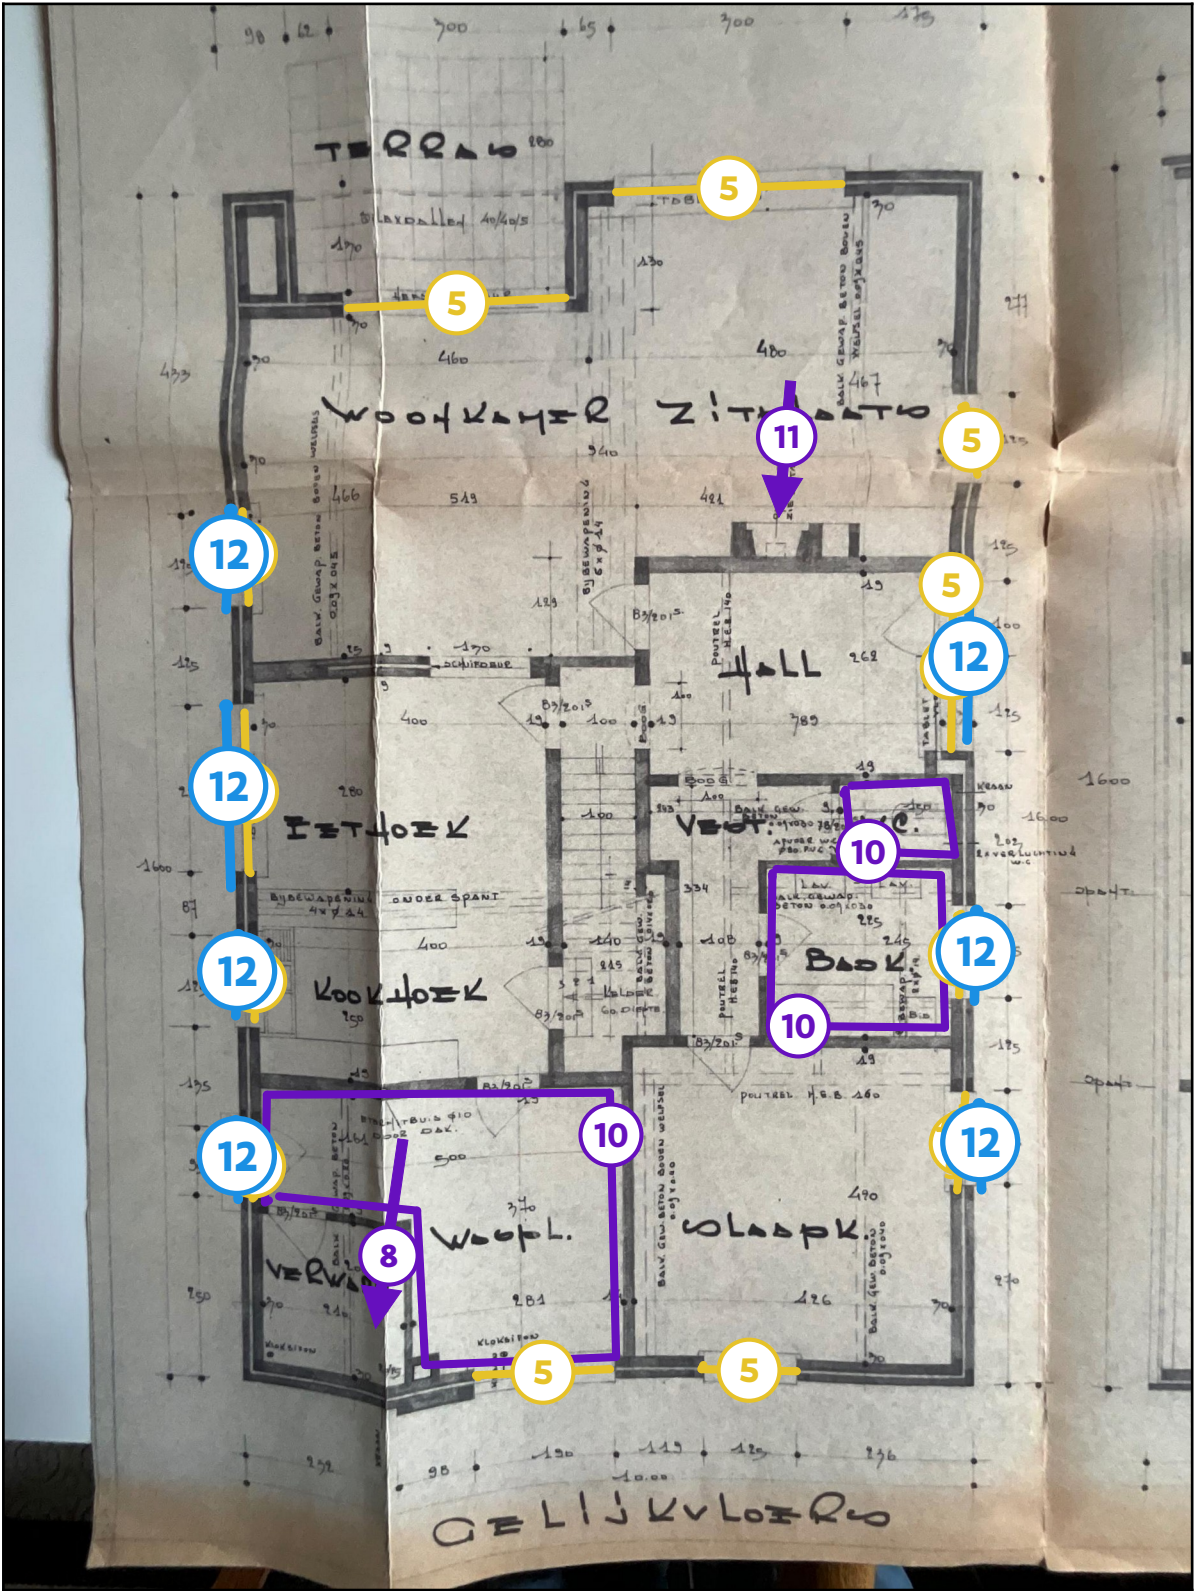
# Plan 1.7: Gelijkvloers

| 5. Stopverf. | Asbestmateriaal | Zorgvuldig beheren |

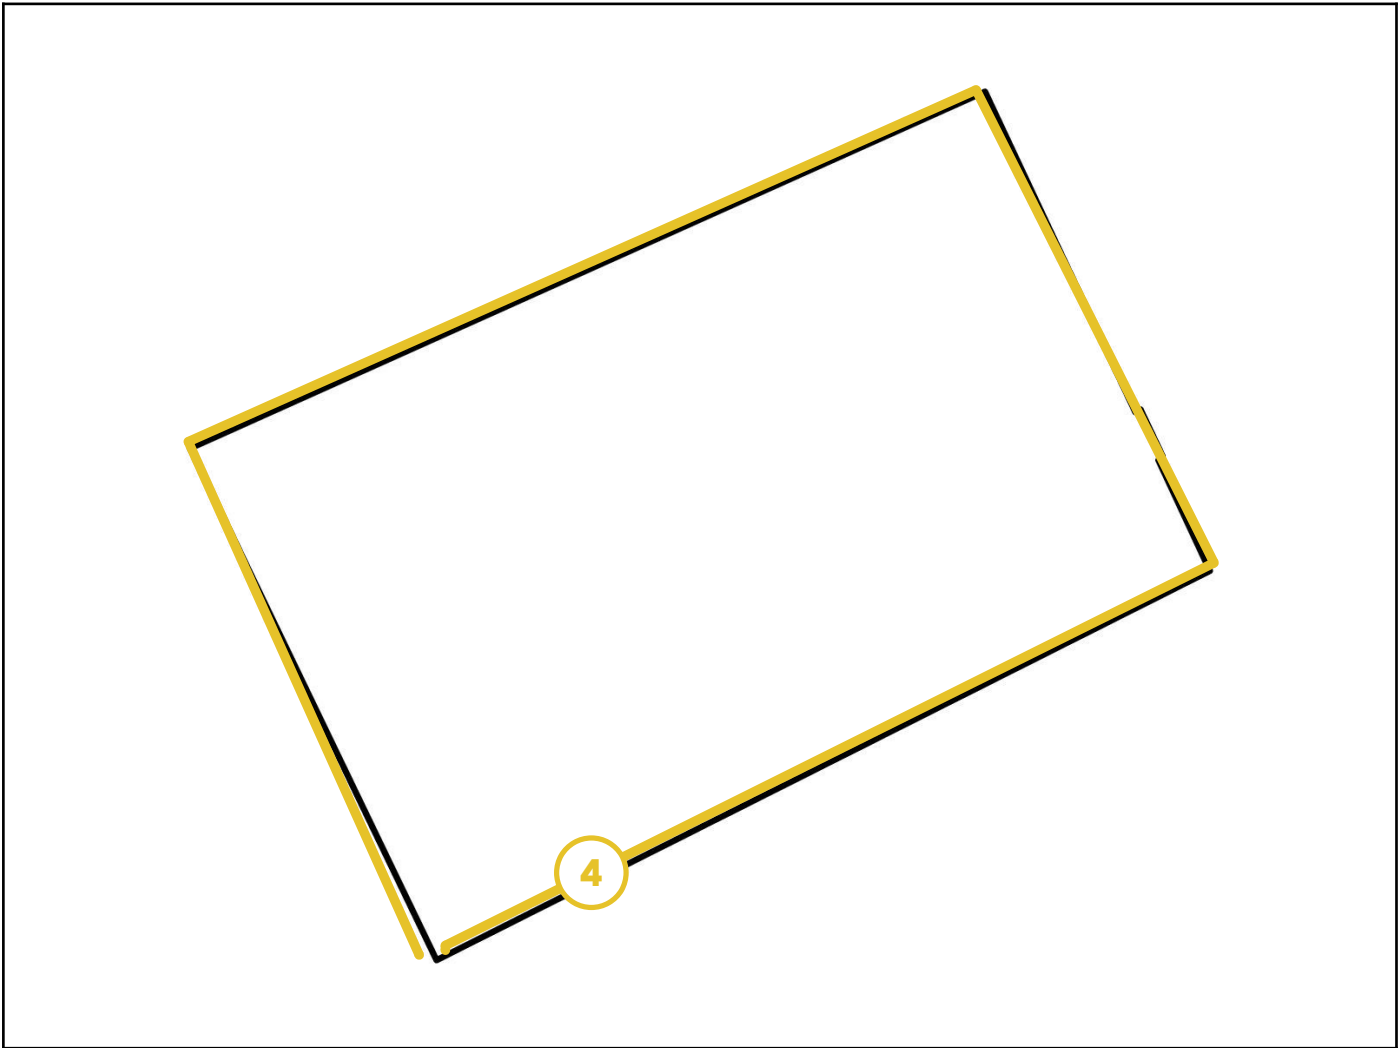
# Plan 1.8: Hoofdgebouw plan

| Beschrijving | Type | Actie |
|---|---|---|
| 4. Glasal dakranden(visueel vastgesteld). | Asbestmateriaal | Zorgvuldig beheren |

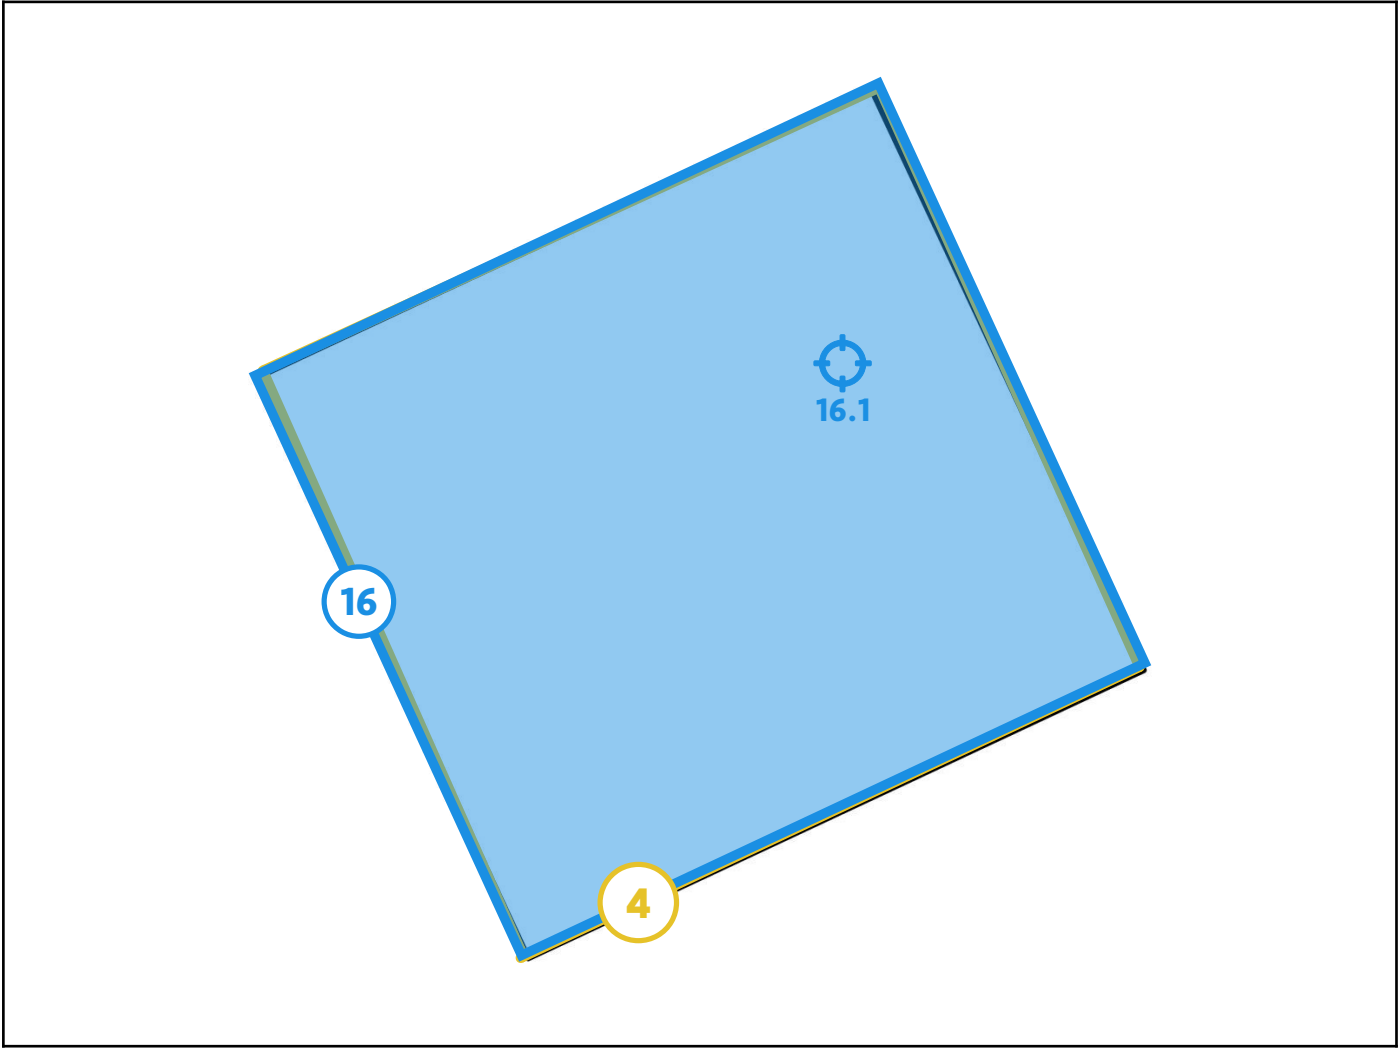
## Plan 2.1: Garage

| Beschrijving | Type | Actie |
|---|---|---|
| 4. Glasal dakranden(visueel vastgesteld). | Asbestmateriaal | Zorgvuldig beheren |
| 16. Roofing (met staalname). | Geen asbest | - |

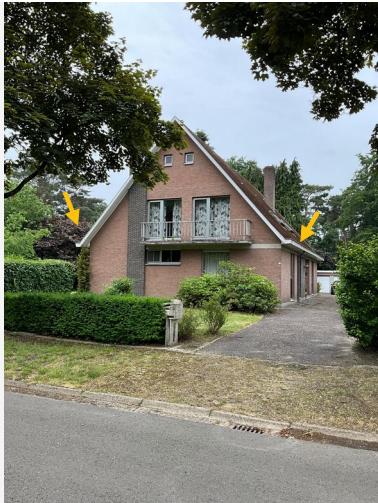
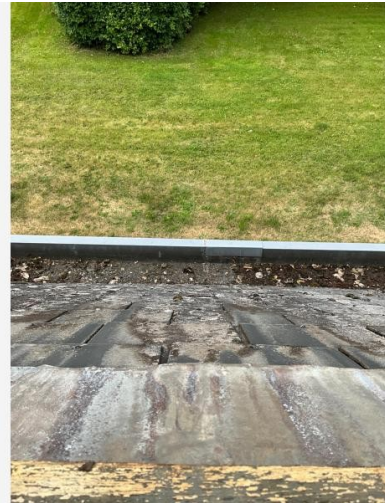
Het asbestmateriaal valt onder de mijlpaal van 2040.

**Dringend verwijderen**

| Beschrijving | Slib/sediment dakgoot. |
| Bron van de resten | leien |
| Gebondenheid resten | Niet hecht |

- Verwijder het asbestafval.

- Eenvoudige handelingen: mag via doe-het-zelf of door werknemer(s) met opleidingsattest eenvoudige handelingen  
Reinig de dakgoten om asbesthoudend sediment of slib te verwijderen.

Dit kan aanleiding geven tot blootstelling, gebruik standaard dragen van de nodige wegwerp beschermingsmiddelen FFP 3 masker , handschoenen en tyvec CAT III type 5-6

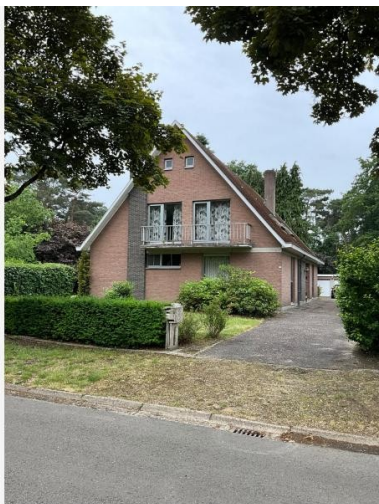
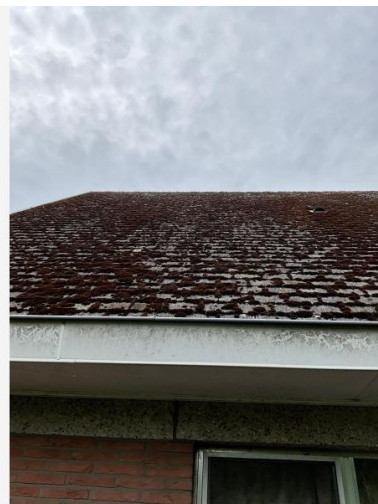
Het asbestmateriaal valt onder de mijlpaal van 2034.

Verwijderen

| Eindbeoordeling materiaalrisico | Verhoogd materiaalrisico en/of verhoogde kans op vezelvrijgave |

| Asbestsoort (vezeltype) | Crocidoliet aanwezig |
| Toestand van het materiaal | Matig beschadigd, matig verweerd |

| Beschrijving | Daklei (visueel vastgesteld). |
| Hoeveelheid (oppervlakte - aantal) | • 200,00 m <sup>2</sup> - 1 stuk |

- Verwijder dit asbestmateriaal zo snel mogelijk. Volg de toestand goed op.
- Hemelwater dat afspoelt van asbestcement daken of gevels kan asbestdeeltjes bevatten. Gebruik het enkel voor gesloten circuits (bv. spoelen toiletten). Reinig na het vervangen van het dak of de gevel de dakgoten en regenwaterput of -ton om asbesthoudend sediment of slib te verwijderen
- Voer bijkomende staalname(s) uit.

- Eenvoudige handelingen: mag via doe-het-zelf of door werknemer(s) met opleidingsattest eenvoudige handelingen  
EH via doe-het zelf Standaard dragen van de nodige wegwerp beschermingsmiddelen FFP 3 masker , handschoenen en tyvec CAT III type 5-6

Indien mogelijk de ondervloer afdekken , leien voorzichtig verwijderen, extra fixeren, niet breken , niet gooien, onmiddellijk verpakken of voorzichtig in container met asbest bag plaatsen.

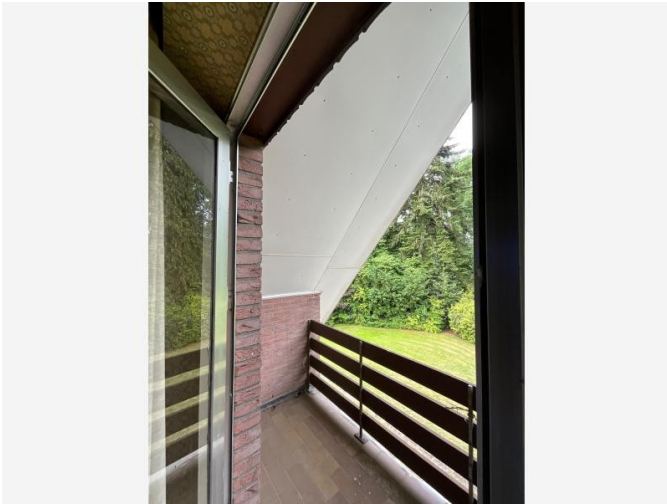
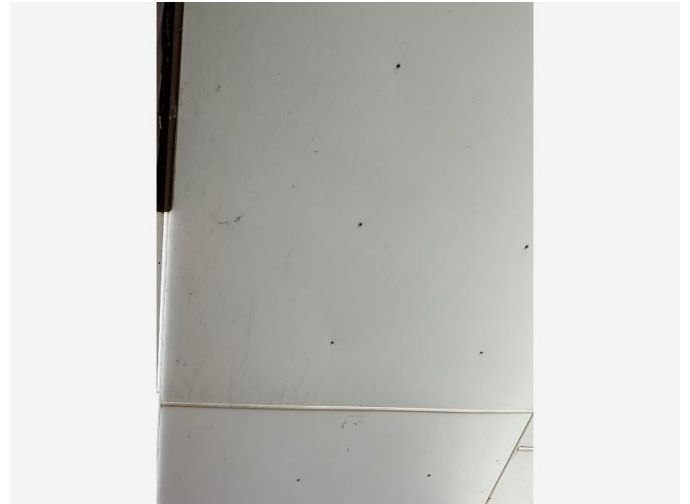
Het asbestmateriaal valt onder de mijlpaal van 2040.

Zorgvuldig beheren

| Eindbeoordeling materiaalrisico | Laag materiaalrisico en/of verlaagde kans op vezelvrijgave |

| Toestand van het materiaal | Onbeschadigd, niet verweerd |

| Beschrijving | Glasal terras (visueel vastgesteld) |
| Opmerking | <p>De platen zijn visueel/ auditief als asbestverdacht beschouwd. Er werd geen staalname uitgevoerd wegens kans op breukvlakken.</p> <p>De vermelde oppervlaktes, diktes, gewichten en volumes betreffen een berekende schatting. Er worden geen rechten verleend aan deze oppervlaktes/diktes/volumes.</p> |

- Zorg voor een veilig beheer. Vermijd het beschadigen van het asbestmateriaal. Controleer de toestand jaarlijks op wijzigingen.
- Voer bijkomende staalname(s) uit.

Maak de platen voorzichtig los zonder te breken , verpak dubbel met plastic folie

EH opgeleid personeel 8 u basis . Bij vervangen van de ramen kunnen de panelen mee verwijderd worden door de plaatsers van nieuw raamwerk. Alle werknemer(s) moeten wel beschikken over een opleidingsattest

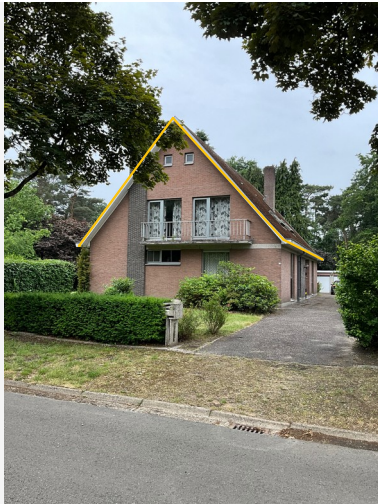
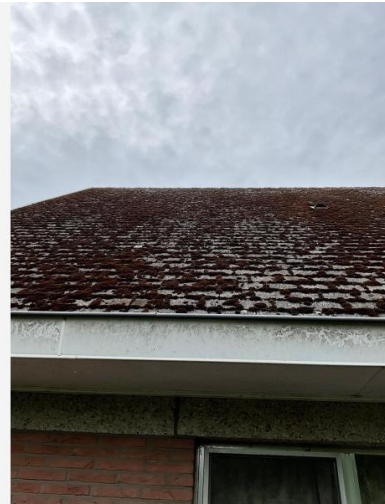
| Opmerking | <p>De platen zijn visueel/ auditief als asbestverdacht beschouwd. Er werd geen staalname uitgevoerd wegens kans op breukvlakken.</p> <p>De vermelde oppervlaktes, diktes, gewichten en volumes betreffen een beredeneerde schatting. Er worden geen rechten verleend aan deze oppervlaktes/diktes/volumes.</p> |

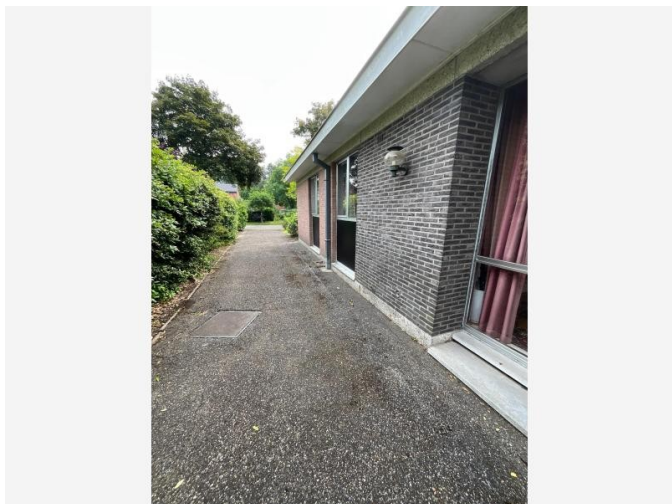
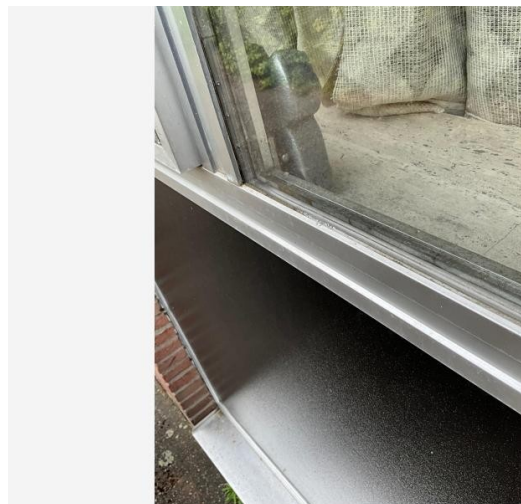
| Opmerking | <p>In het inspectieprotocol is een monstername van stopverf verplicht om dit te identificeren als niet-asbesthoudend.</p> <p>Stopverf aanwezig tussen raam/glas</p> <p>Het gewicht en lm is een beredeneerde schatting. Er worden geen rechten verleend aan deze oppervlaktes. De dikte is een schatting die voorkomt uit de monsterplaatsen en is daarom niet altijd representatief.</p> <p>Betreft +/- 20 lm</p> |
