# Asbestinventarisatetest

Borreweidestraat 149, 1502 Halle

Attestnummer : 20240718-000349.001

Uitgegeven op : 18.07.2024

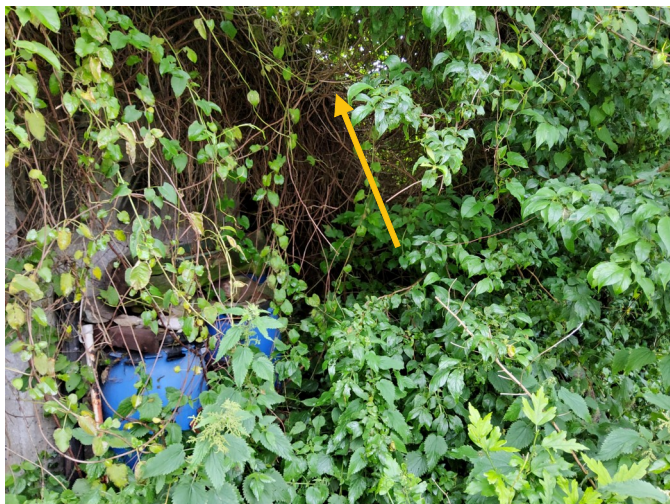
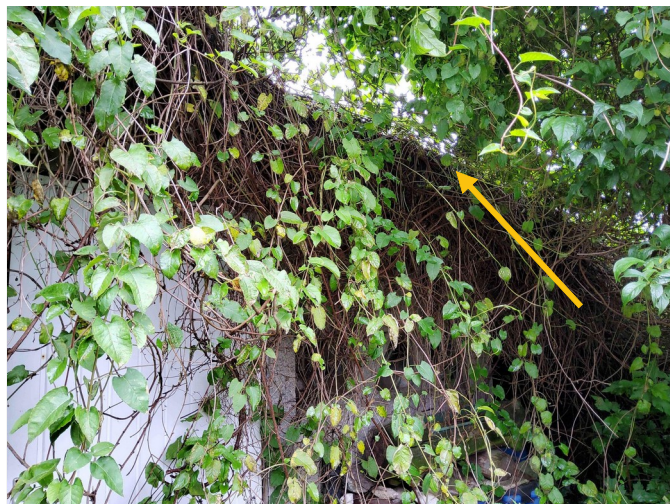
Het asbestmateriaal valt onder de mijlpaal van 2034.

Verwijderen

| Eindbeoordeling materiaalrisico | Verhoogd materiaalrisico en/of verhoogde kans op vezelvrijgave |

| Asbestsoort (vezeltype) | Crocidoliet aanwezig |
| Asbestconcentratie | Laag (< 50%) |
| Toestand van het materiaal | Matig beschadigd, matig verweerd |

| Beschrijving | Golfplaten |

- Zorg voor een veilig beheer. Vermijd het beschadigen van het asbestmateriaal. Controleer de toestand jaarlijks op wijzigingen.
- Zorg voor een veilig beheer en verwijder dit asbestmateriaal wanneer het bij werken eenvoudig bereikbaar wordt. Controleer de toestand jaarlijks op wijzigingen.

- Eenvoudige handelingen: mag via doe-het-zelf of door werknemer(s) met opleidingsattest eenvoudige handelingen  
Het asbestmateriaal kan verwijderd worden door een asbestverwijderaar met opleiding eenvoudige handelingen of via doe het zelf.

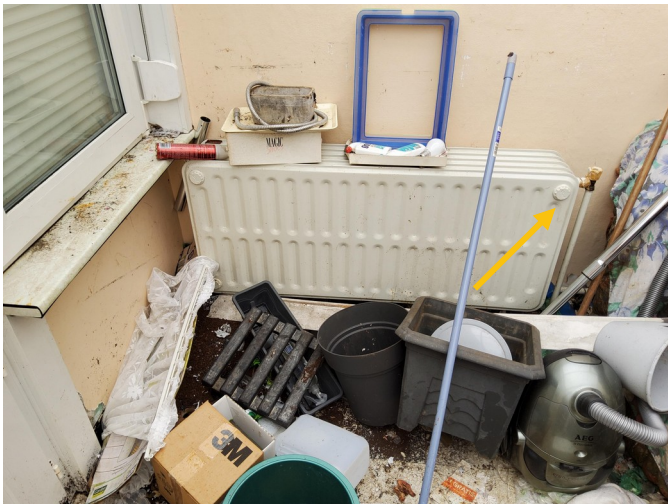
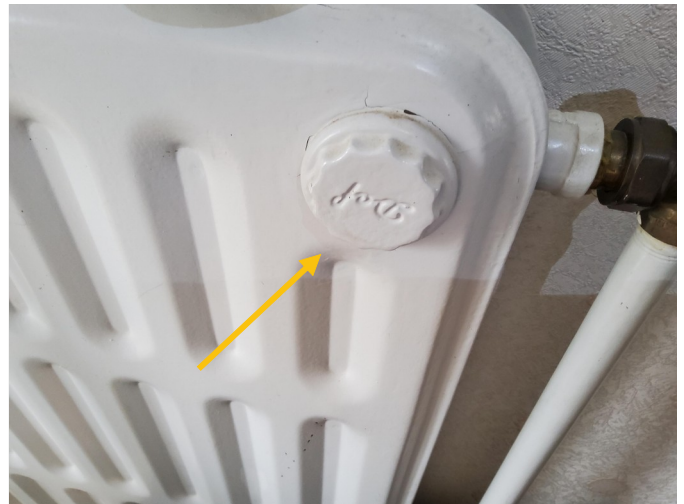
Het asbestmateriaal valt onder de mijlpaal van 2034.

Verwijderen

| Eindbeoordeling materiaalrisico | Verhoogd materiaalrisico en/of verhoogde kans op vezelvrijgave |

| Asbestsoort (vezeltype) | Crocidoliet aanwezig |
| Asbestconcentratie | Hoog (>= 50%) |
| Toestand van het materiaal | Onbeschadigd, niet verweerd |

| Beschrijving | Radiatoroppen |

- Zorg voor een veilig beheer. Vermijd het beschadigen van het asbestmateriaal. Controleer de toestand jaarlijks op wijzigingen.
- Zorg voor een veilig beheer en verwijder dit asbestmateriaal wanneer het bij werken eenvoudig bereikbaar wordt. Controleer de toestand jaarlijks op wijzigingen.

- Eenvoudige handelingen: enkel door erkend asbestverwijderaar  
Het asbestmateriaal kan verwijderd worden door een asbestverwijderaar met opleiding eenvoudige handelingen.

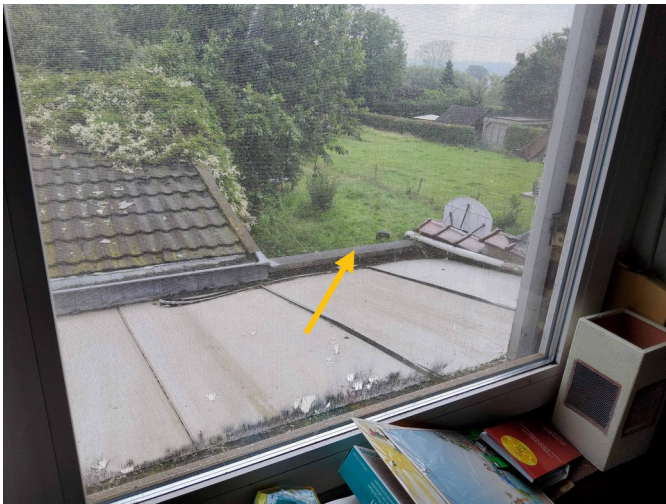
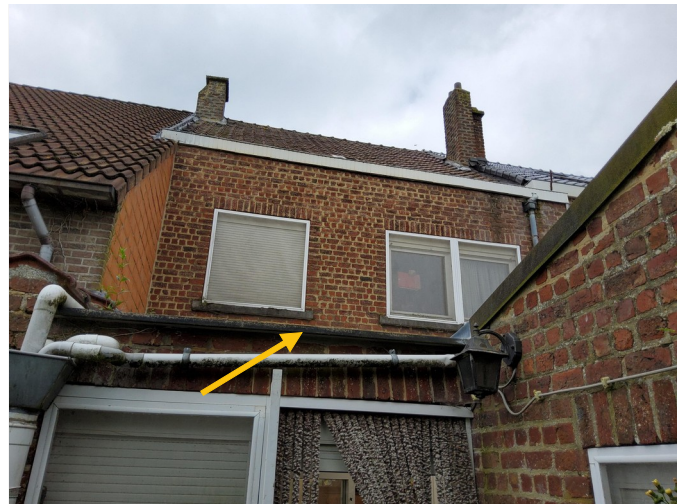
Het asbestmateriaal valt onder de mijlpaal van 2040.

Zorgvuldig beheren

| Eindbeoordeling materiaalrisico | Laag materiaalrisico en/of verlaagde kans op vezelvrijgave |

| Asbestsoort (vezeltype) | Crocidoliet aanwezig |
| Toestand van het materiaal | Licht beschadigd, licht verweerd. Intact materiaal type Pical – asbestboard of categorie III 'gebondenheid' |

| Beschrijving | Deksteen |

- Zorg voor een veilig beheer. Vermijd het beschadigen van het asbestmateriaal. Controleer de toestand jaarlijks op wijzigingen.
- Zorg voor een veilig beheer en verwijder dit asbestmateriaal wanneer het bij werken eenvoudig bereikbaar wordt. Controleer de toestand jaarlijks op wijzigingen.

- Eenvoudige handelingen: mag via doe-het-zelf of door werknemer(s) met opleidingsattest eenvoudige handelingen  
Het asbestmateriaal kan verwijderd worden door een asbestverwijderaar met opleiding eenvoudige handelingen of via doe het zelf.

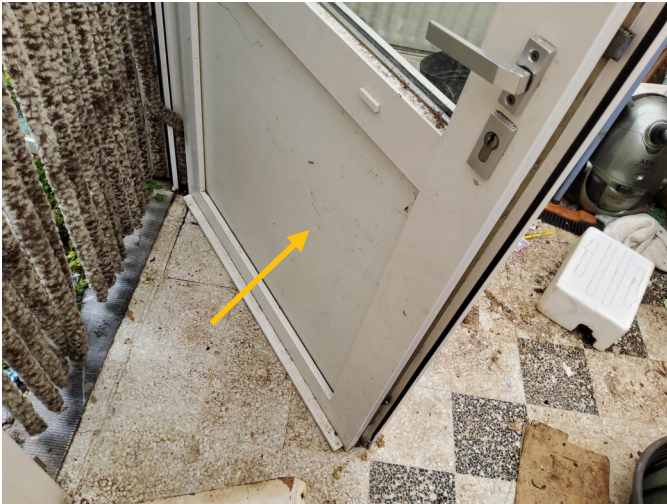
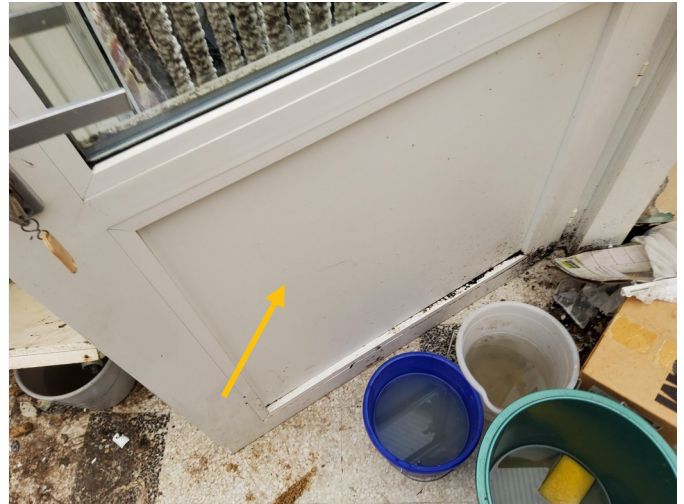
Het asbestmateriaal valt onder de mijlpaal van 2040.

Zorgvuldig beheren

| Eindbeoordeling materiaalrisico | Laag materiaalrisico en/of verlaagde kans op vezelvrijgave |

| Toestand van het materiaal | Onbeschadigd, niet verweerd |

| Beschrijving | Glasal |
| Opmerking | Glasalplaat onderaan deur veranda. |

- Zorg voor een veilig beheer. Vermijd het beschadigen van het asbestmateriaal. Controleer de toestand jaarlijks op wijzigingen.
- Zorg voor een veilig beheer en verwijder dit asbestmateriaal wanneer het bij werken eenvoudig bereikbaar wordt. Controleer de toestand jaarlijks op wijzigingen.

- Eenvoudige handelingen: enkel door erkend asbestverwijderaar  
Het asbestmateriaal kan verwijderd worden door een asbestverwijderaar met opleiding eenvoudige handelingen.

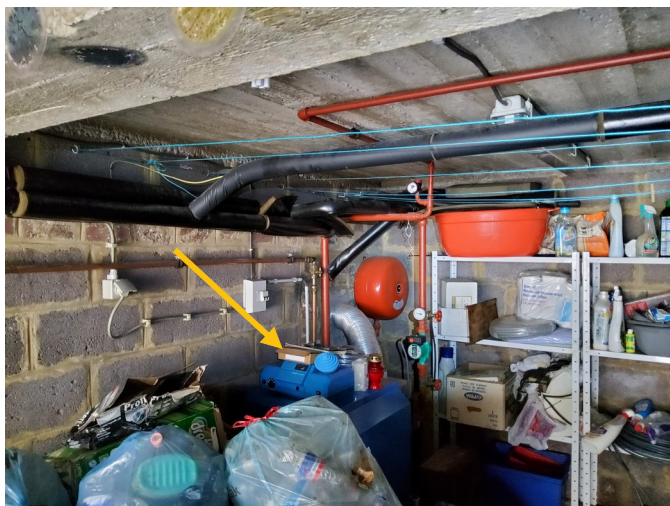
In de kelder en de stookruimte die zich in de garage bevind, is geen pleister aanwezig aan muren en plafond.

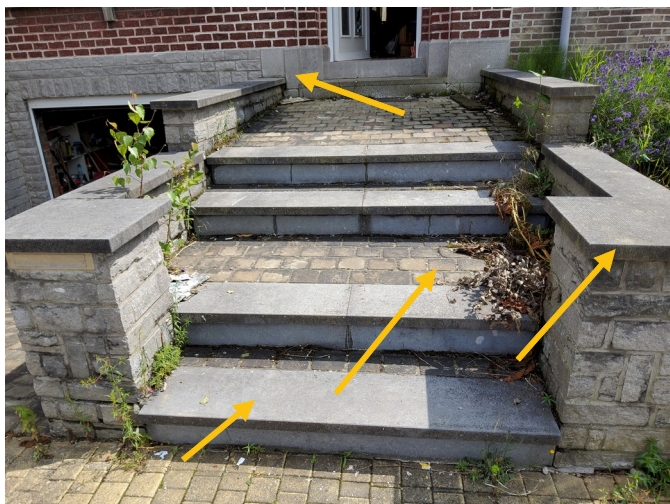
De inkom aan de garage en de inkomdeur bestaat uit blauwe hardsteen en kasseien.

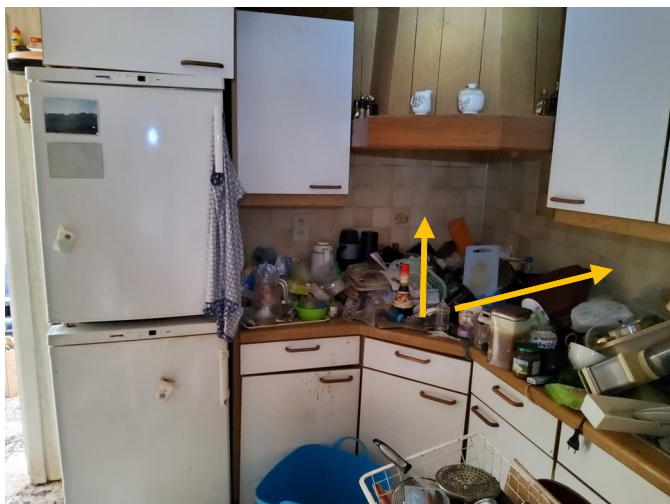
Op het moment van de expertise was er geen beschadiging aan de tegels waardoor destructief onderzoek nodig is om uitsluitsel te geven.

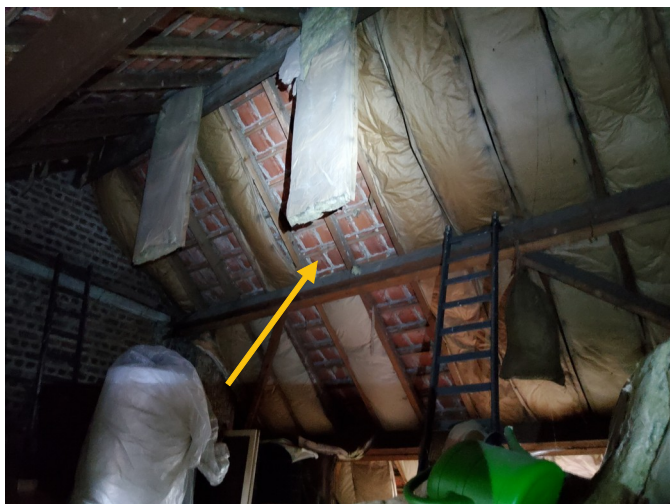
Er is geen onderdak aanwezig.

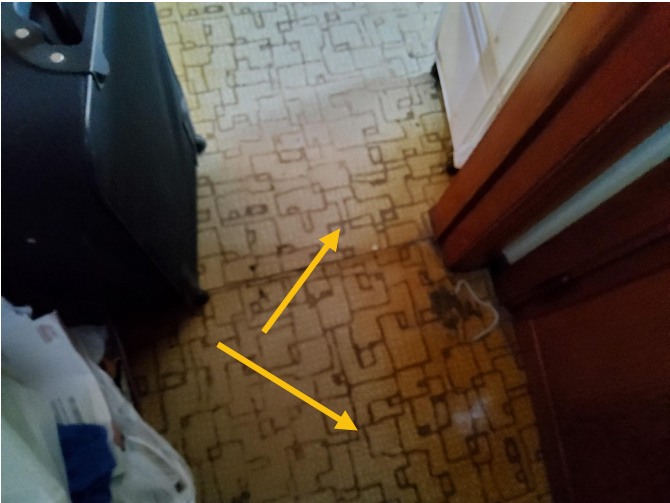
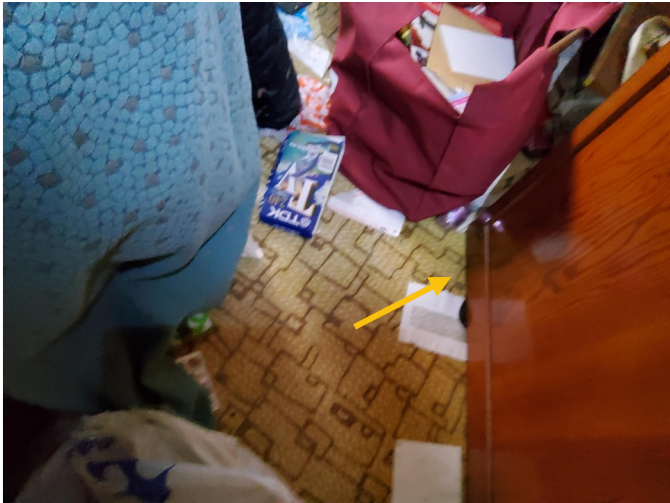
Geen asbest

| # | Type | Referentie | Resultaat |
|---|---|---|---|
| 9.1 | Puntmonster | MM04 | Geen asbest |

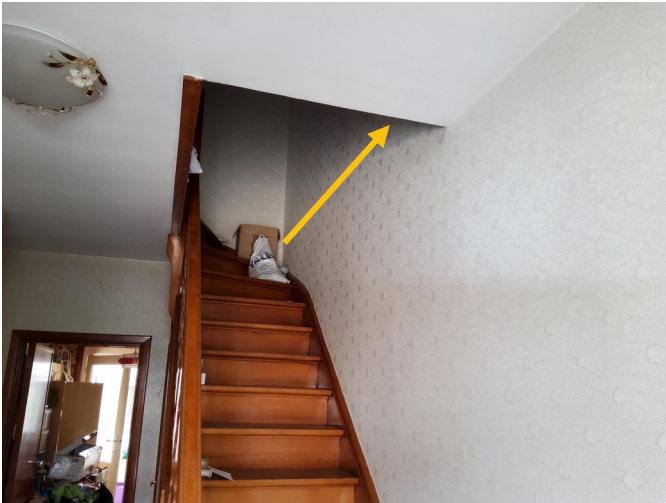
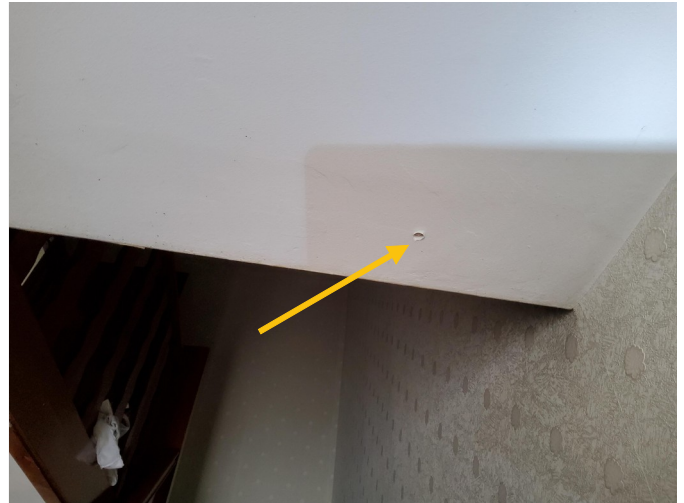
## Fiche 10: Pleisterwerk plafond

Geen asbest

| # | Type | Referentie | Resultaat |
|---|---|---|---|
| 10.1 | Mengmonster | MM02 | Geen asbest |

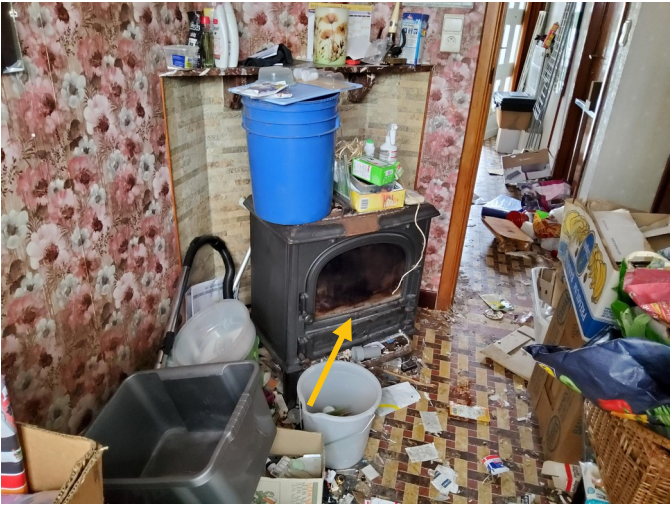
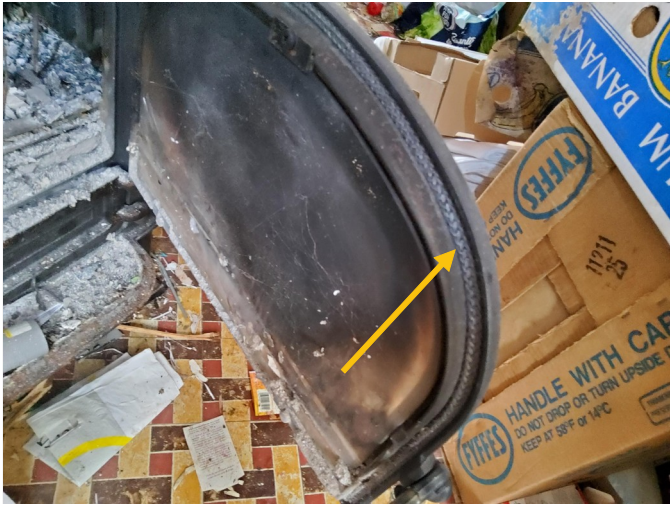
Geen asbest

| # | Type | Referentie | Resultaat |
|---|---|---|---|
| 11.1 | Mengmonster | MM03 | Geen asbest |

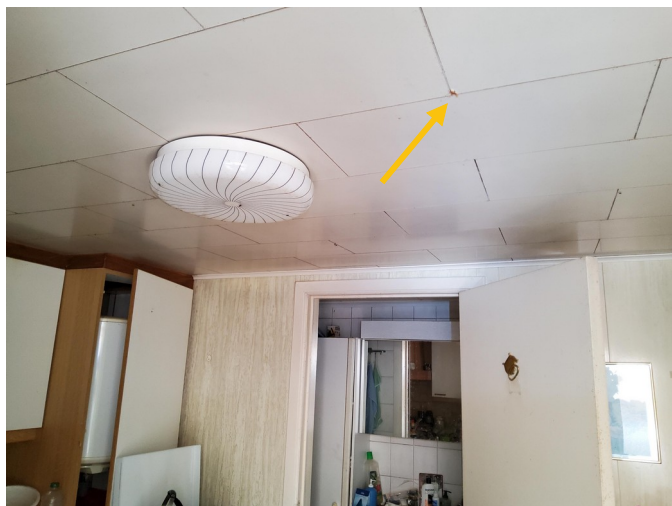
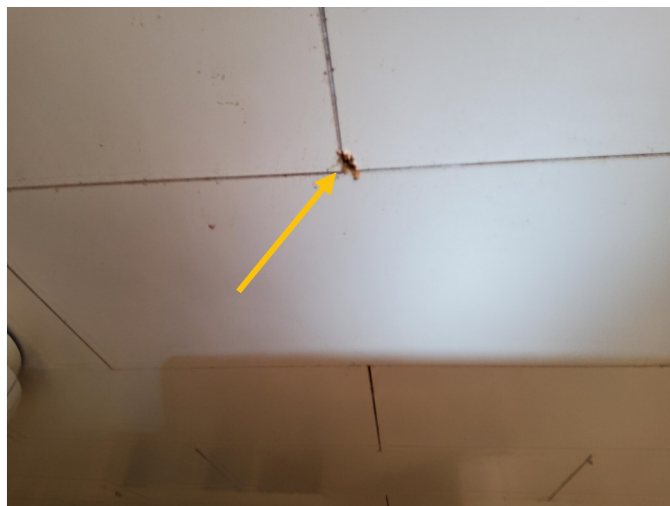
## Fiche 12: Plafondbekleding

Geen asbest

| # | Type | Referentie | Resultaat |
|---|---|---|---|
| 12.1 | Puntmonster | MM06 | Geen asbest |

| Opmerking | De plafonds in de keuken en de badkamer zijn bezet met een type Unalit plaat. |
