# Asbestinventarisatetest

Bosdorp 173, 9190 Stekene

Attestnummer : 20250814-000300.000

Uitgegeven op : 14.08.2025

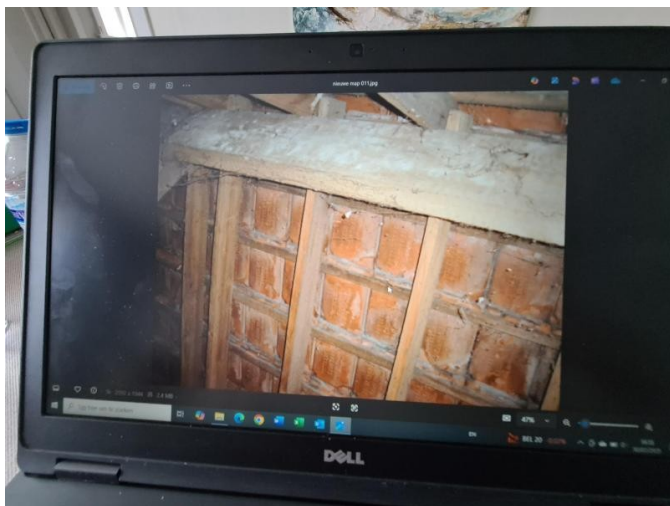
Het onderdak werd vernieuw door middel van foto's kon aangetoond worden dat alle mogelijke asbestverdachte materialen weggehaald zijn.

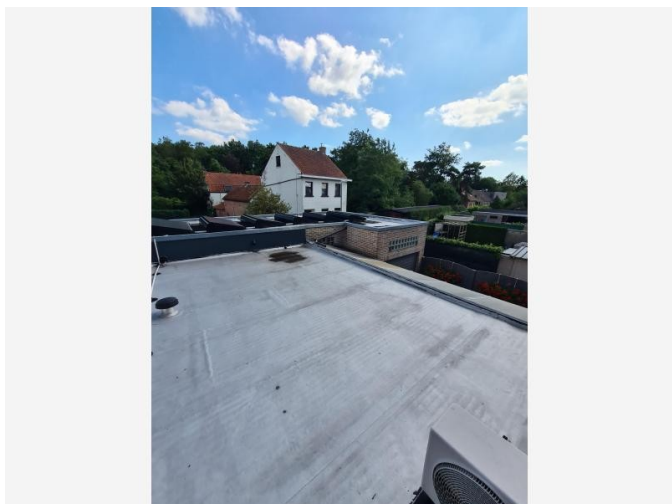
EPDM dakdichting is niet-asbestverdacht.

Onderliggend zouden nog oudere (asbestverdachte) dakdichtingslagen kunnen liggen.

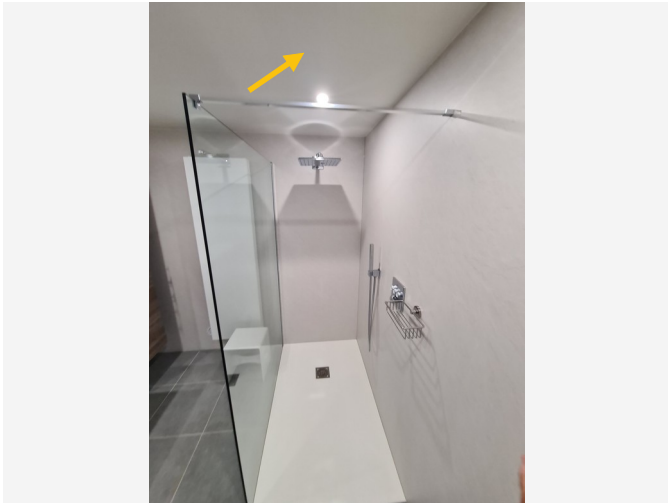
De plafonds werden afgewerkt met niet-asbestverdachte plafondplaten die inspectie van de bedekte structuur (opbouw, pleisterwerk) verhinderen.

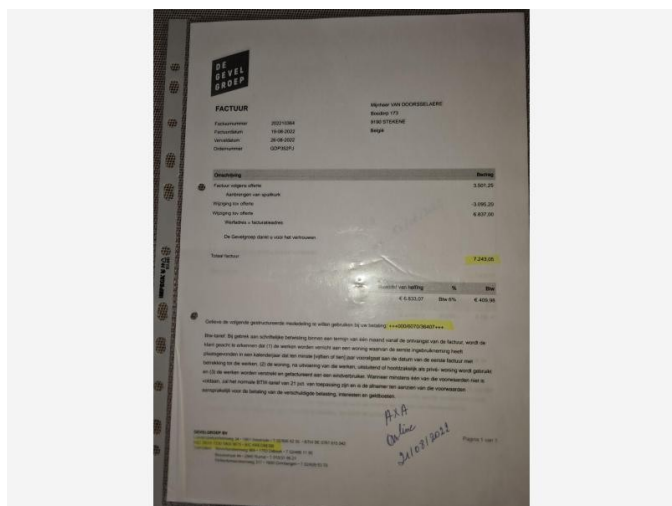
De afwerking van de gevels dateert van na het jaar 2000 en is dus niet-asbestverdacht.

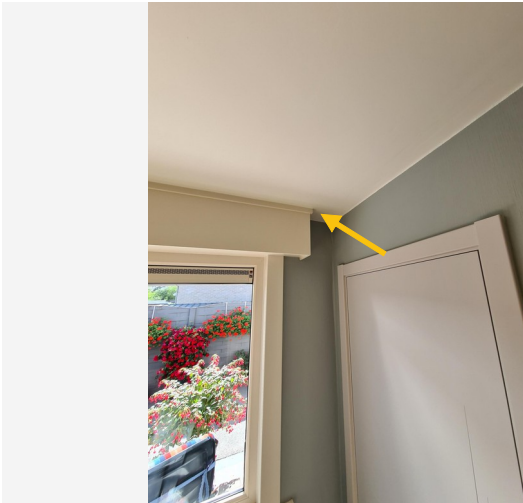
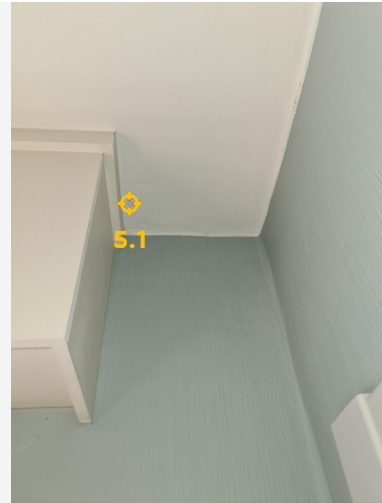
## Fiche 5: Pleisterwerk plafonds

Geen asbest

| # | Type | Referentie | Resultaat |
|---|---|---|---|
| 5.1 | Mengmonster | BO2 | Geen asbest |

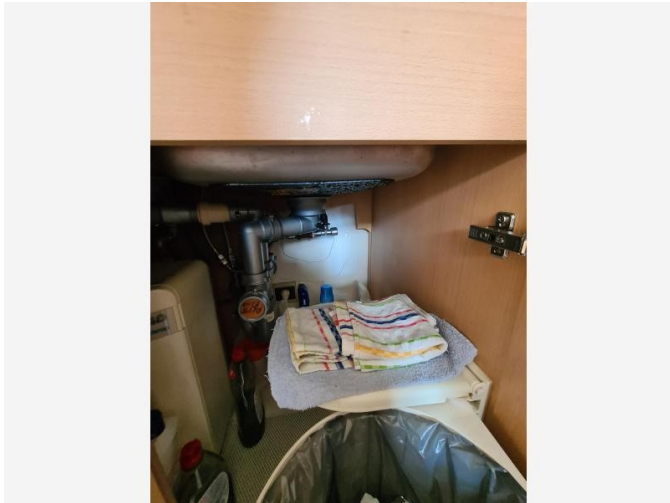
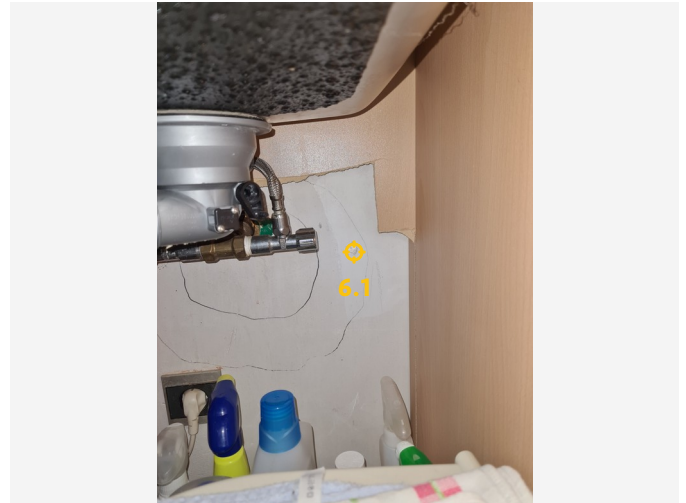
## Fiche 6: pleisterwerk wanden

Geen asbest

| # | Type | Referentie | Resultaat |
|---|---|---|---|
| 6.1 | Mengmonster | BO1 | Geen asbest |
