# Asbestinventarisatetest

Morckhovenlei 17/4, 2140 Antwerpen

Attestnummer : 20250610-000286.001

Uitgegeven op : 10.06.2025

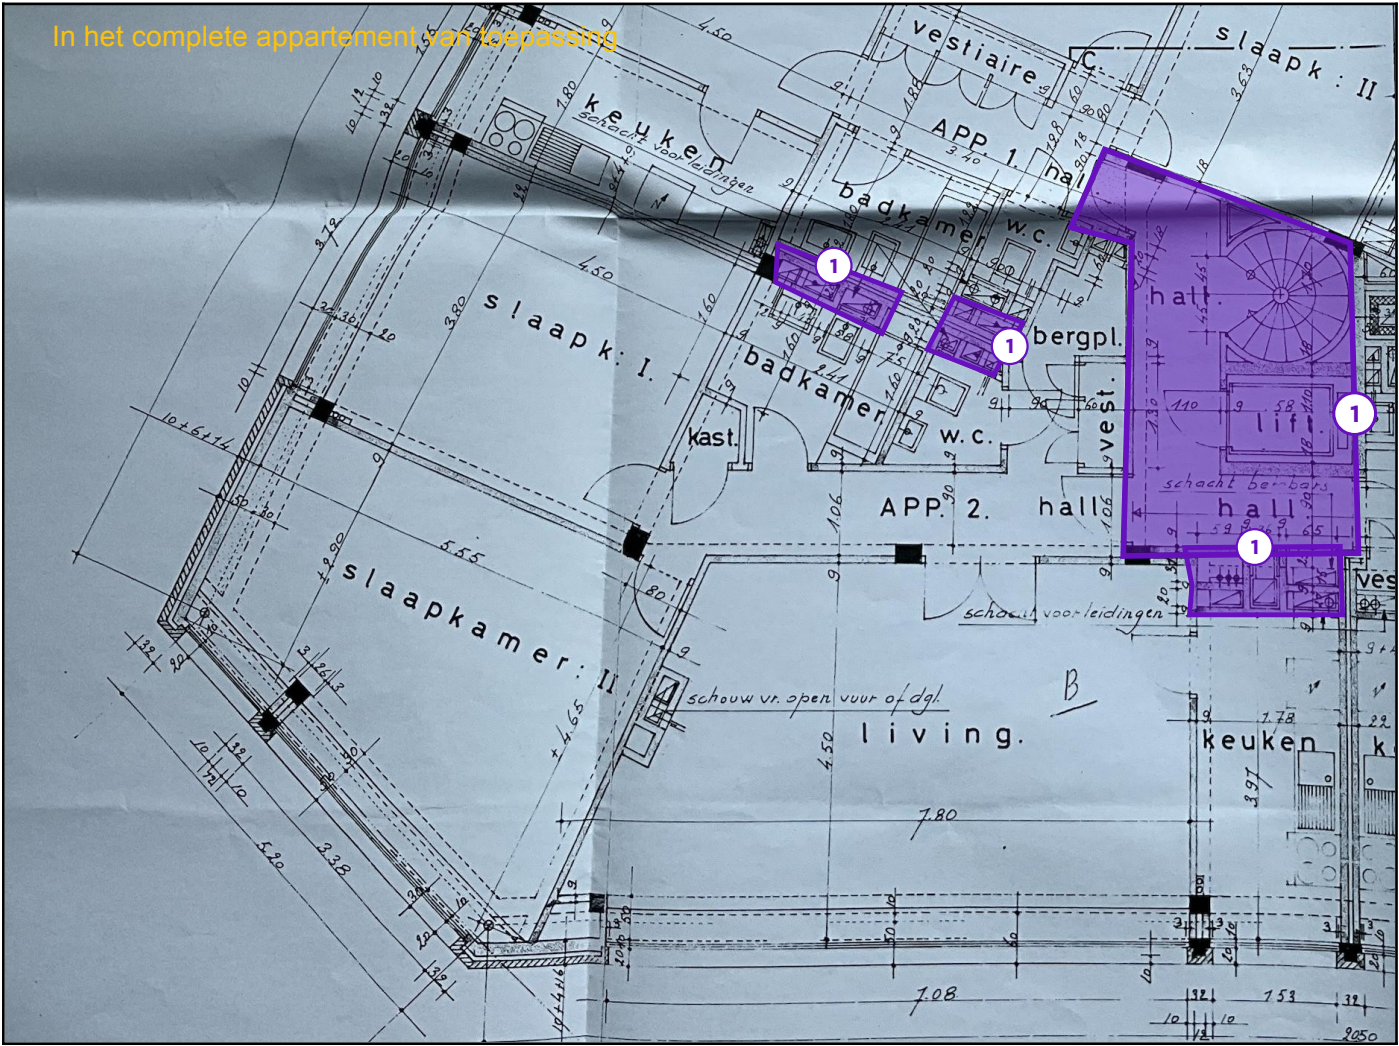
# Plan 1.2: plan detail

De opmaak van het attest van de gemene delen valt buiten deze opdracht, gemene delen werden derhalve niet opgenomen

In het inspectiegebied bevinden zich vloertegels / parket in goede toestand, wanneer achter deze toplaag verdachte materialen ( zoals bvb lijmlagen, of andere )aangetroffen zouden worden vastgesteld, dewelke momenteel niet inspecteerbaar zijn, is herinspectie aanteraden en eventuele staalname aangeraden

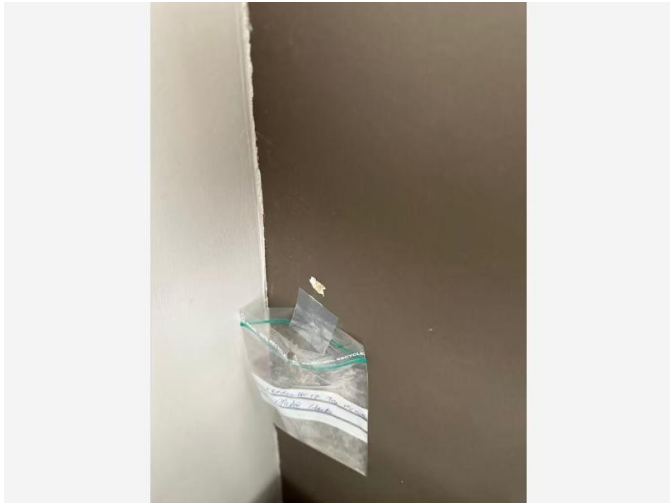
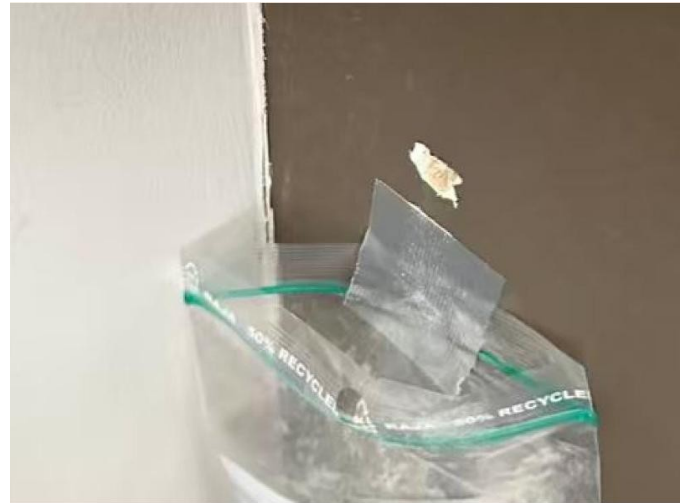
## Fiche 4: Pleisterwerk muur

Geen asbest

| # | Type | Referentie | Resultaat |
|---|---|---|---|
| 4.1 | Mengmonster | 1 | Geen asbest |

| Bindmiddel van materiaal | Gips - kalk |

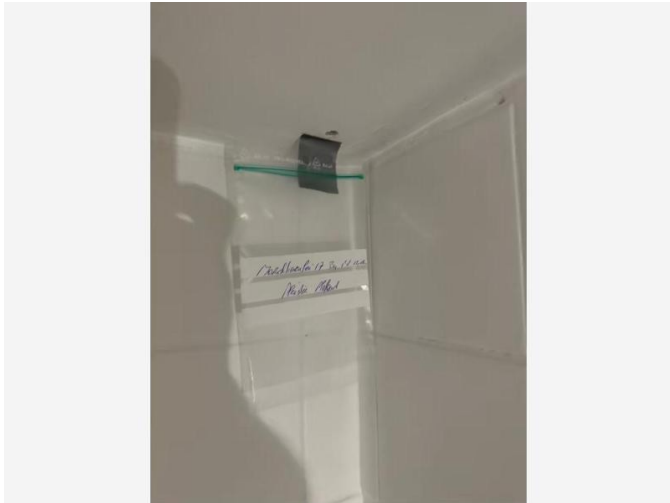
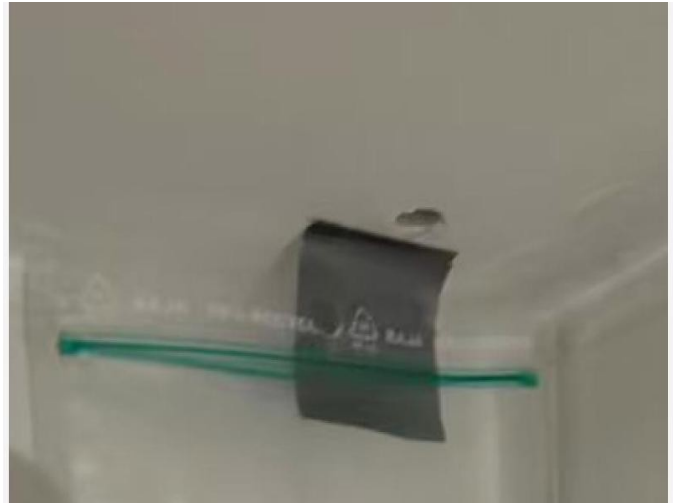
## Fiche 5: Pleisterwerk plafonds NW.

Geen asbest

| # | Type | Referentie | Resultaat |
|---|---|---|---|
| 5.1 | Puntmonster | 2 | Geen asbest |

| Bindmiddel van materiaal | Gips - kalk |

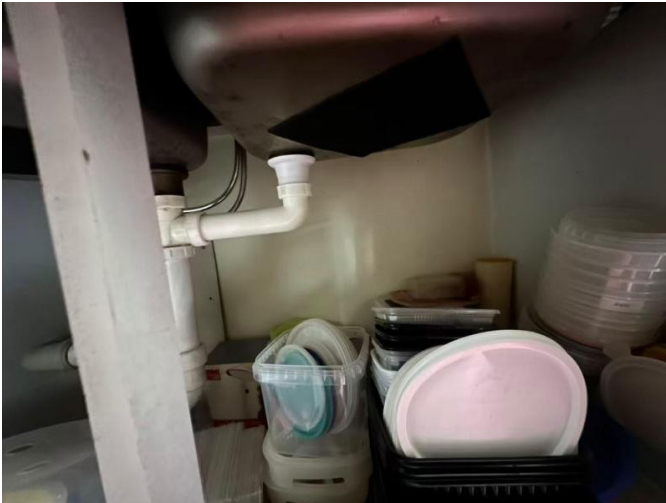
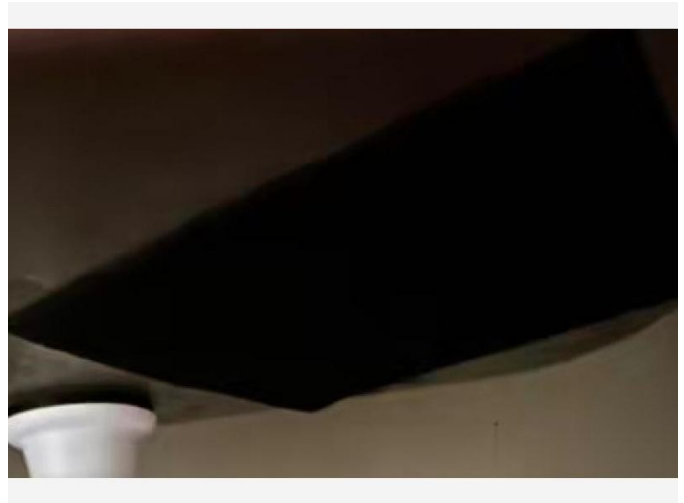
## Fiche 6: Stootlapje lavabo

Geen asbest

| # | Type | Referentie | Resultaat |
|---|---|---|---|
| 6.1 | Puntmonster | 3 | Geen asbest |

| Bindmiddel van materiaal | Bitumen (roofing, teer, asfalt) |
