# Asbestinventarisatetest

Botermelkstraat 84, 9500 Geraardsbergen

Attestnummer : 20250320-000557.000

Uitgegeven op : 20.03.2025

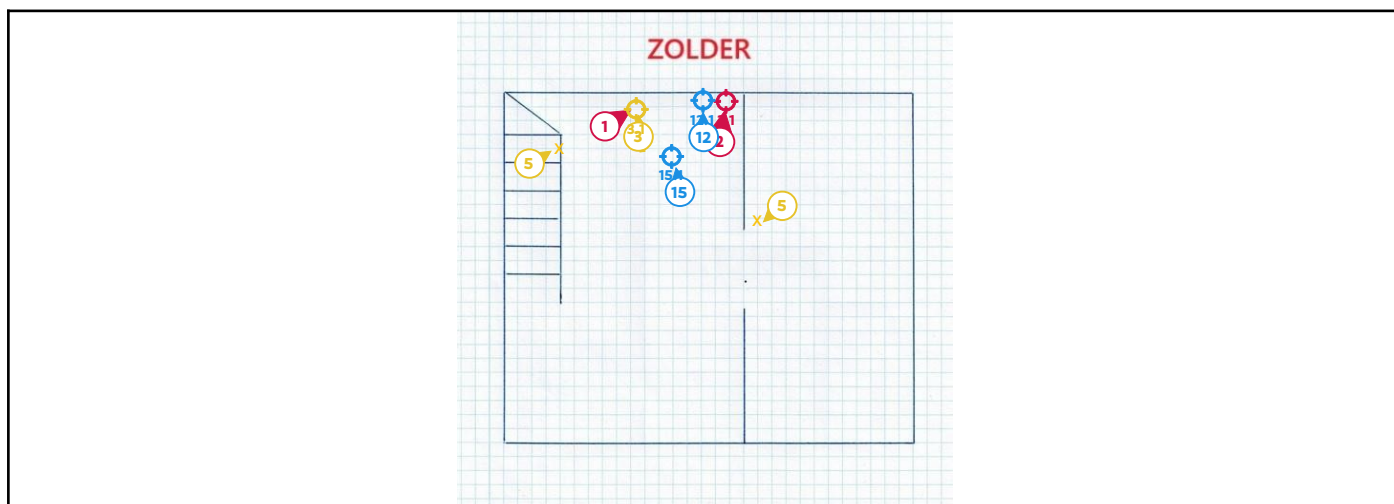
## Plan 1.5: ZOLDER

| Beschrijving | Type | Actie |
|---|---|---|
| 1. STUK LAMBRISERING OP ZOLDER | Asbestmateriaal | Dringend verwijderen |
| 2. LEIEN OP ZOLDER | Asbestmateriaal | Dringend verwijderen |
| 3. LAMBRISERING LIVING | Asbestmateriaal | Zorgvuldig beheren |
| 5. BAKELIETEN SCHAKELAARS EN STROOMTELLER. | Asbestmateriaal | Zorgvuldig beheren |

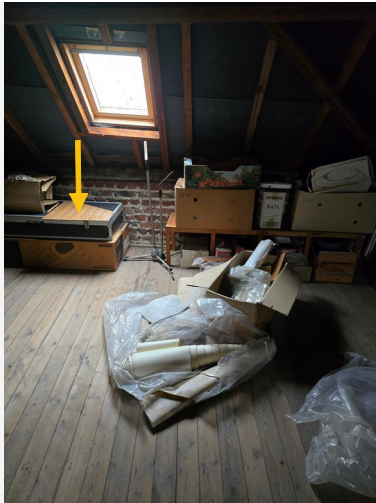
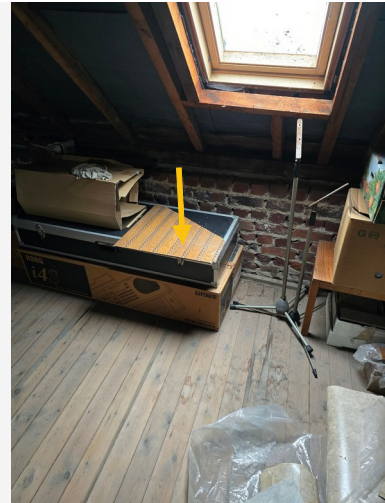
Het asbestmateriaal valt onder de mijlpaal van 2040.

**Dringend verwijderen**

| Beschrijving | STUK LAMBRISERING OP ZOLDER |
| Aanwezige resten | Op zolder ligt nog een restant van de lambrisering |

- Verwijder het asbestafval.

- Eenvoudige handelingen: mag via doe-het-zelf of door werknemer(s) met opleidingsattest eenvoudige handelingen  
Dit materiaal is hechtgebonden van aard en kan in principe, mits het volgen van een correcte werkwijze, fixatie van het materiaal en gebruik van persoonlijke beschermingsmaatregelen, op een veilige manier worden verwijderd in één geheel zonder het materiaal te breken. Vervolgens dient het materiaal dubbel verpakt en afgevoerd te worden naar een daartoe bevoegd afvalverwerker.

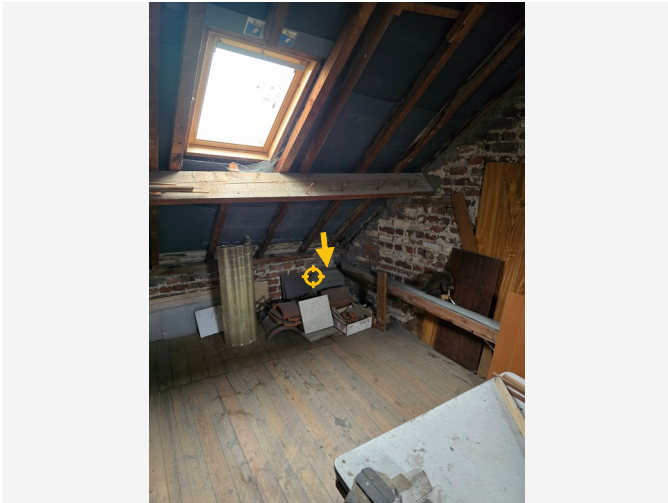
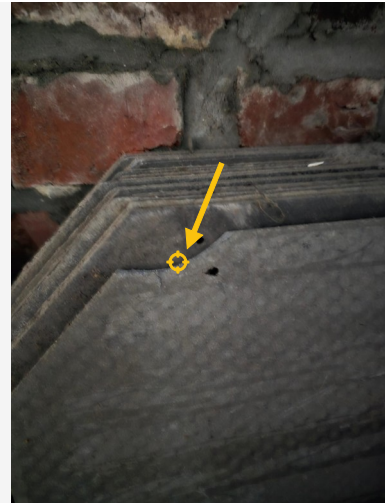
**Dringend verwijderen**

| # | Type | Referentie | Resultaat |
|---|---|---|---|
| 2.1 | Puntmonster | 250311202 | Chrysotiel |

| Beschrijving | LEIEN OP ZOLDER |
| Aanwezige resten | LEIEN VAN EEN VROEGERE DAKBEDEKKING LIGGEN OP ZOLDER |

- Verwijder het asbestafval.

- Eenvoudige handelingen: mag via doe-het-zelf of door werknemer(s) met opleidingsattest eenvoudige handelingen  
Dit materiaal is hechtgebonden van aard en kan in principe, mits het volgen van een correcte werkwijze, fixatie van het materiaal en gebruik van persoonlijke beschermingsmaatregelen, op een veilige manier worden verwijderd in één geheel zonder het materiaal te breken. Vervolgens dient het materiaal dubbel verpakt en afgevoerd te worden naar een daartoe bevoegd afvalverwerker.

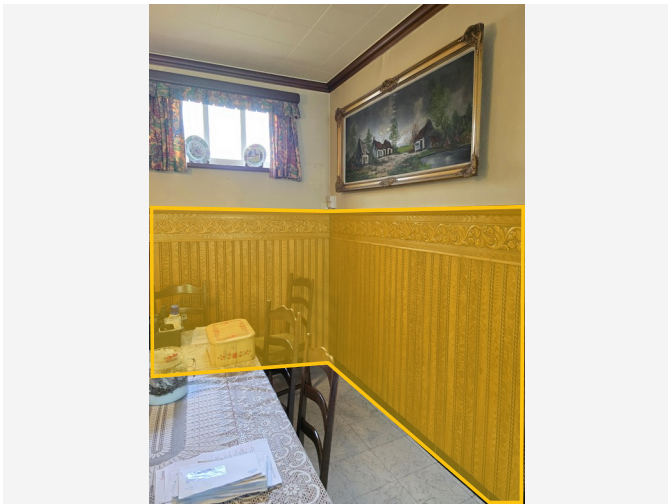
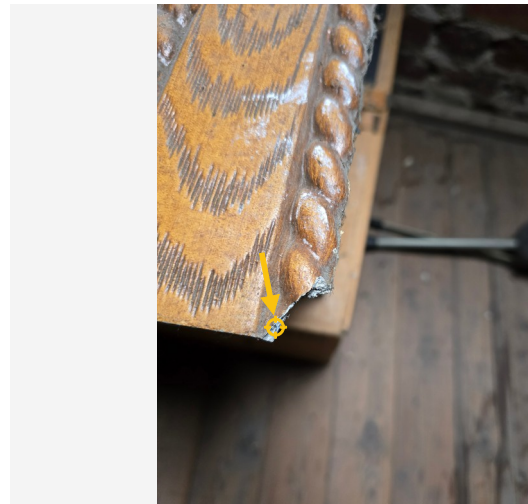
Zorgvuldig beheren

| Eindbeoordeling materiaalrisico | Laag materiaalrisico en/of verlaagde kans op vezelvrijgave |

| Asbestsoort (vezeltype) | Crocidoliet aanwezig |
| Toestand van het materiaal | Onbeschadigd, niet verweerd |

| # | Type | Referentie | Resultaat |
|---|---|---|---|
| 3.1 | Puntmonster | 250311205 | Crocidoliet, Chrysotiel |

| Beschrijving | LAMBRISERING LIVING |

- Zorg voor een veilig beheer. Vermijd het beschadigen van het asbestmateriaal. Controleer de toestand jaarlijks op wijzigingen.

- Eenvoudige handelingen: mag via doe-het-zelf of door werknemer(s) met opleidingsattest eenvoudige handelingen  
Dit materiaal is hechtgebonden van aard en kan in principe, mits het volgen van een correcte werkwijze, fixatie van het materiaal en gebruik van persoonlijke beschermingsmaatregelen, op een veilige manier worden verwijderd in één geheel zonder het materiaal te breken. Vervolgens dient het materiaal dubbel verpakt en afgevoerd te worden naar een daartoe bevoegd afvalverwerker. Indien blijkt dat het niet kan verwijderd worden zonder het te breken, en dus met verhoogde kans op vrijgave van vezels, dient in principe een erkend asbestverwijderaar te worden ingeschakeld.

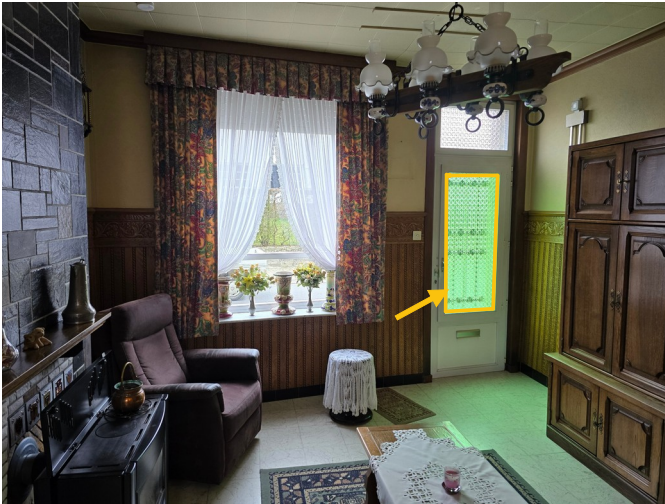
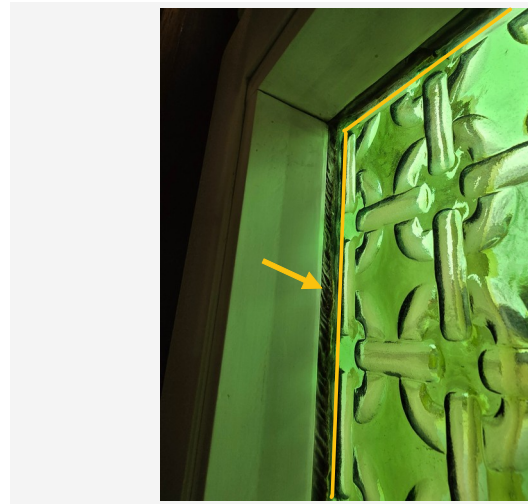
Zorgvuldig beheren

| Eindbeoordeling materiaalisico | Laag materiaalisico en/of verlaagde kans op vezelvrijgave |

| Asbestsoort (vezeltype) | Amfibool aanwezig, uitgezonderd crocidoliet |
| Toestand van het materiaal | Licht beschadigd, licht verweerd. Intact calciumsilicaatmateriaal of categorie III 'gebondenheid' |

| Beschrijving | MASTIEK RUIT VOORDEUR |

- Zorg voor een veilig beheer. Vermijd het beschadigen van het asbestmateriaal. Controleer de toestand jaarlijks op wijzigingen.

- Eenvoudige handelingen: mag via doe-het-zelf of door werknemer(s) met opleidingsattest eenvoudige handelingen  
Deze asbesttoepassingen worden het best verwijderd op het moment dat het raam en de deur worden vervangen.

Het raam en de deur kunnen dan in één geheel ( glas en aluminium ) zonder ze te beschadigen weggenomen worden.

Vervolgens dienen ze afgevoerd te worden naar een daartoe bevoegd afvalverwerker in speciale verpakking.

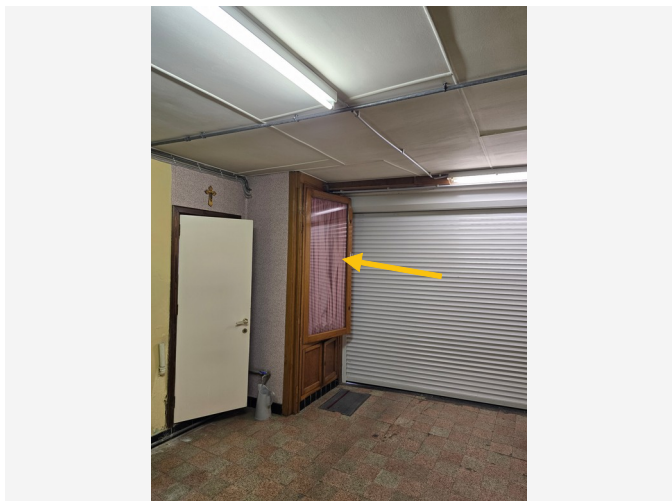
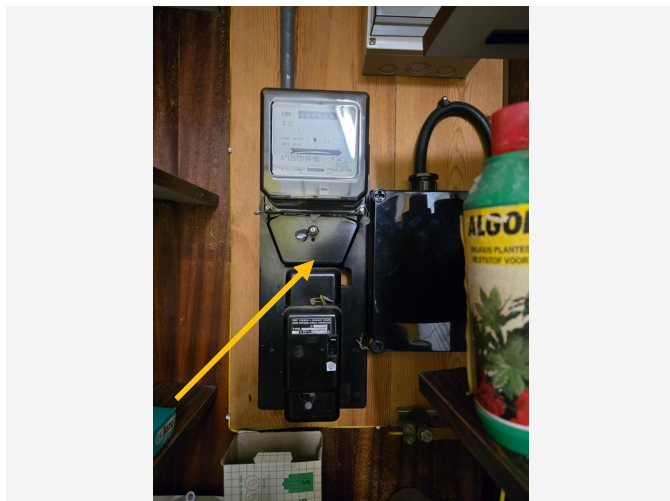
## Fiche 5: BAKELIETEN SCHAKELAARS EN STROOMTELLER.

Zorgvuldig beheren

| Eindbeoordeling materiaalisico | Laag materiaalisico en/of verlaagde kans op vezelvrijgave |

| Asbestsoort (vezeltype) | Crocidoliet aanwezig |
| Toestand van het materiaal | Onbeschadigd, niet verweerd |

- Zorg voor een veilig beheer. Vermijd het beschadigen van het asbestmateriaal. Controleer de toestand jaarlijks op wijzigingen.

- Eenvoudige handelingen: mag via doe-het-zelf of door werknemer(s) met opleidingsattest eenvoudige handelingen  
Er werden verschillende elektrische onderdelen aangetroffen in bakeliet. Alle onderdelen in hetzelfde materiaal als deze die werden aangeduid op de constructieplannen, dienen als asbestverdacht te worden beschouwd.

Wat de stroomteller betreft : Dit type elektrische infrastructuur wordt in principe alleen door de netbeheerder verwijderd. Wanneer de meter zal vervangen worden door een digitaal model, dan zal dit worden vervangen door een nieuwer niet-asbestverdacht exemplaar.

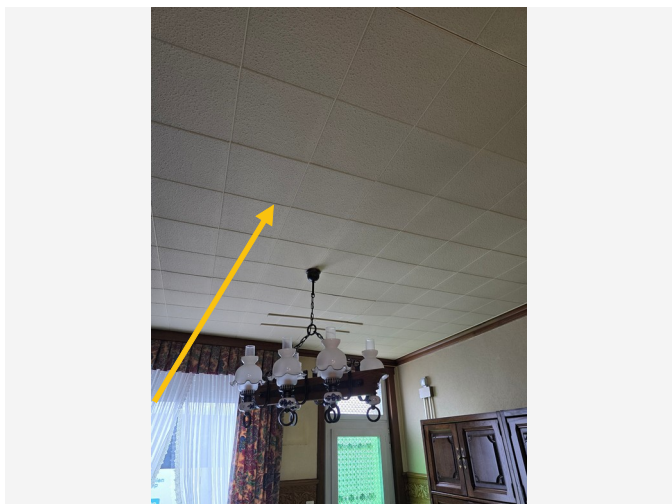
Achter alle wanden , onder alle vloerbedekkingen en boven eventuele verlaagde plafonds kunnen altijd asbesthoudende toepassingen aanwezig zijn. En dit in het gehele huis en bijgebouw.

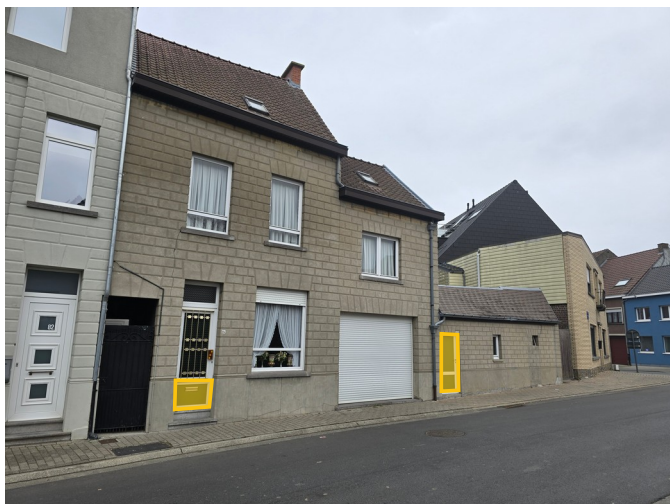
Deze panelen zijn niet asbestverdacht. Hout.

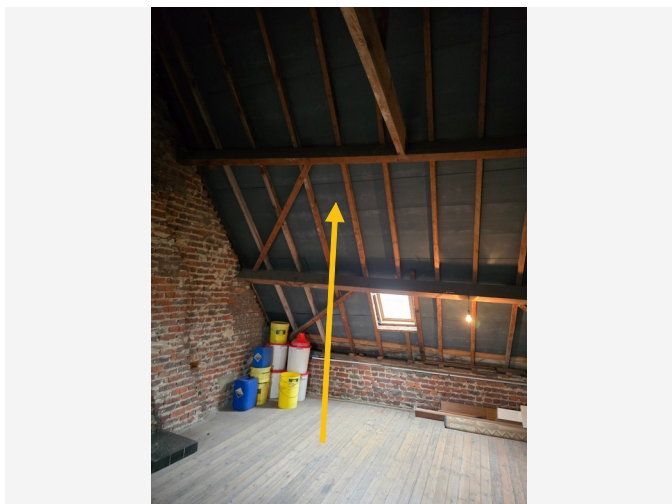
Het onderdak is niet asbestvetrucht.

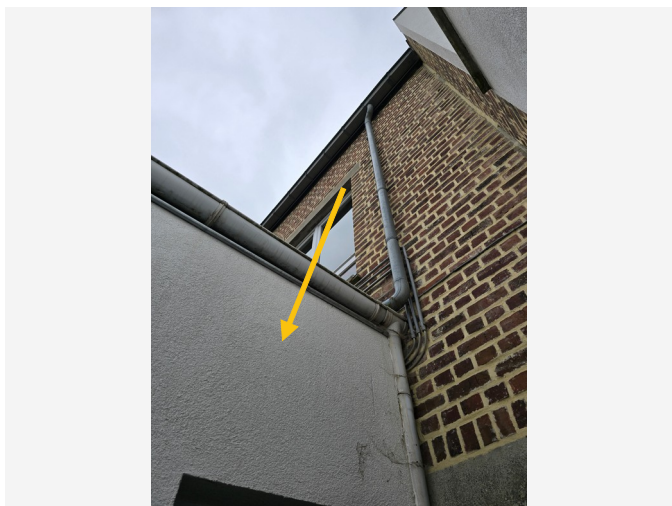
De keuken heeft een buitenmuur in crepi.  
Deze crepi is na 2001 aangebracht, dus niet asbestveracht.
