# Asbestinventarisatattest

Karel de Wolfstraat 4/1, 8200 Brugge

Attestnummer : 20250812-000266.000

Uitgegeven op : 12.08.2025

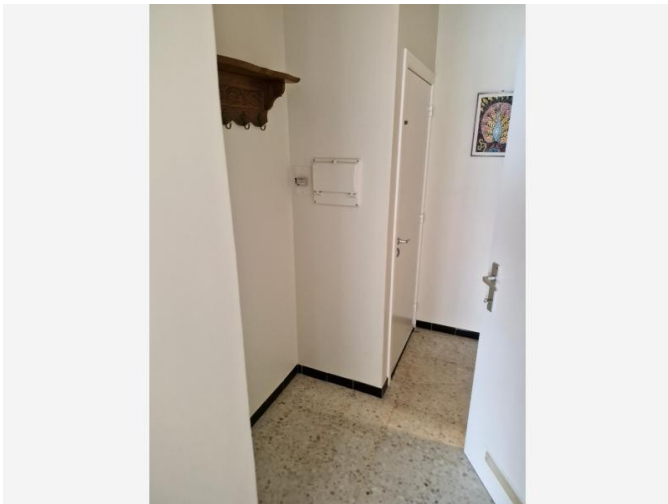
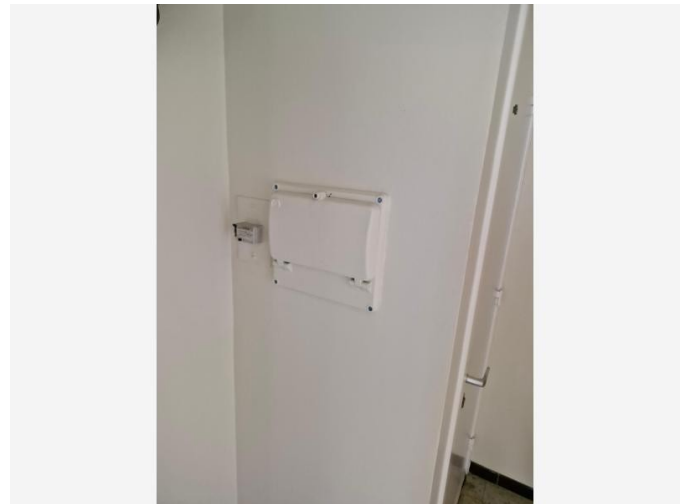
Het asbestmateriaal valt onder de mijlpaal van 2040.

| Eindbeoordeling materiaalrisico | Laag materiaalrisico en/of verlaagde kans op vezelvrijgave |

| Gebondenheid | Categorie 1: hechtgebonden in oorsprong |
| Asbestsoort (vezeltype) | Crocidoliet aanwezig |
| Asbestconcentratie | Laag (< 50%) |
| Afschermingsgraad van het gehele materiaal | Geheel of deels (ook) vrij aan de binnenlucht |
| Toestand van het materiaal | Onbeschadigd, niet verweerd |

| Beschrijving | elektriciteitskast + lichtschakelaar |
| Asbestmateriaal | Plaat, paneel, tablet - Type Bakeliet |

- Zorg voor een veilig beheer. Vermijd het beschadigen van het asbestmateriaal. Controleer de toestand jaarlijks op wijzigingen.

- Eenvoudige handelingen: mag via doe-het-zelf of door werknemer(s) met opleidingsattest eenvoudige handelingen  
Bij verwijdering is de kans dat er asbestvezels vrijkomen vrij laag. (hechtgebonden asbesttoepassing)  
Hou rekening met PBM's bij verwijdering.

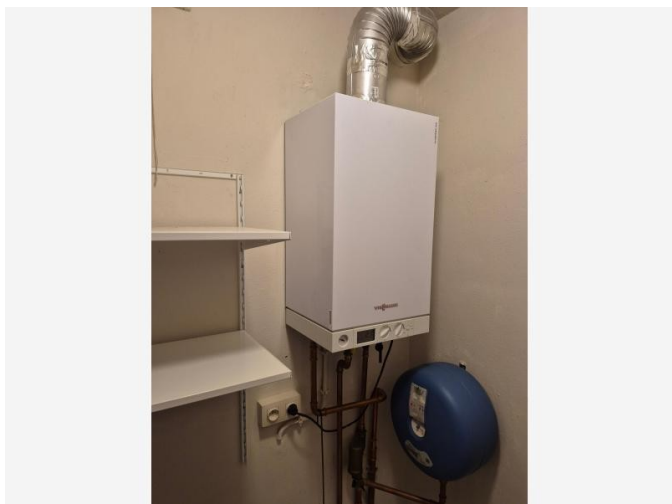
Gefabriceerd in 2016.

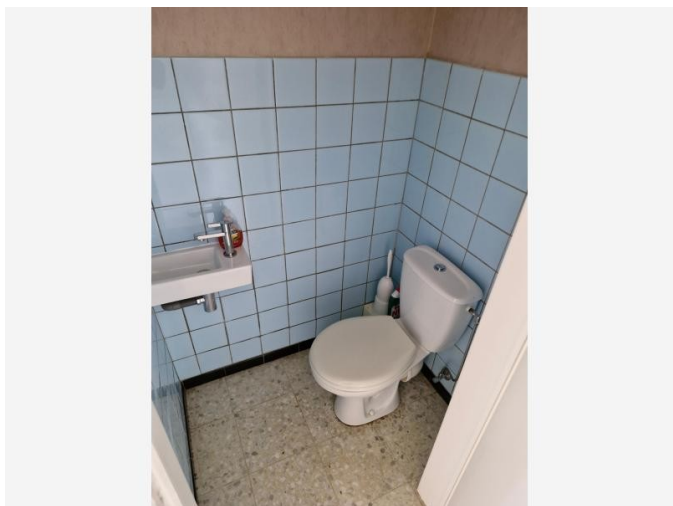
De (zwarte) lijm om tegels te plakken kan asbesthoudend zijn.

Hou rekening met uw PBM, indien er lijm aanwezig is.

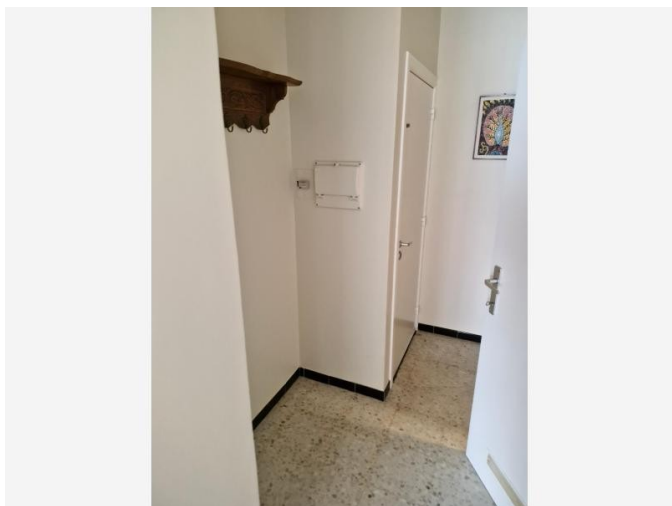
De (zwarte) lijm om plinten te plakken kan asbesthoudend zijn.

Hou rekening met uw PBM, indien er lijm aanwezig is.

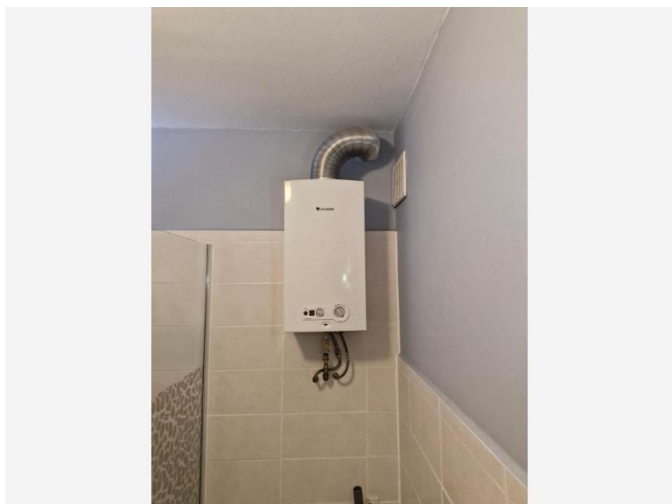
Gefabriceerd in 2015.

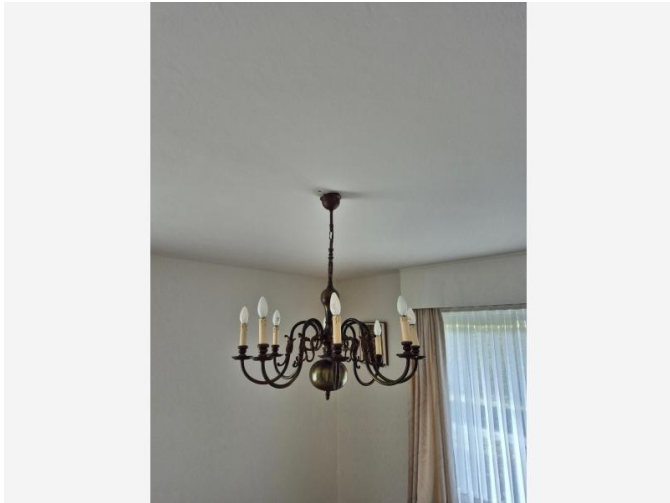
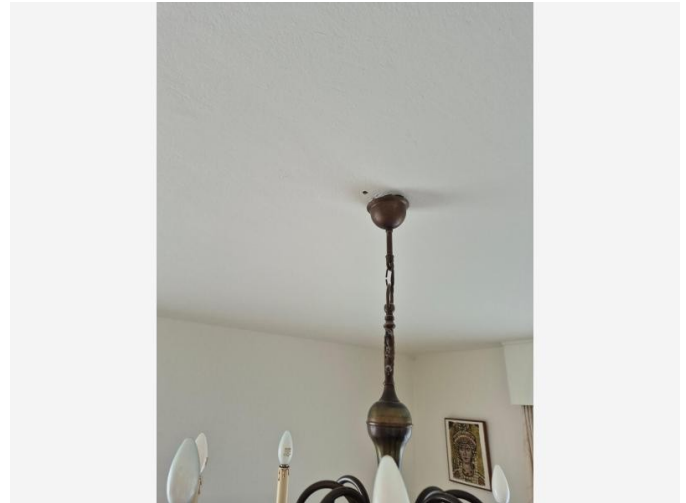
## Fiche 7: PW (plafonds)

Geen asbest

| # | Type | Referentie | Resultaat |
|---|---|---|---|
| 7.1 | Mengmonster | MM2 | Geen asbest |
