# Asbestinventarisatetest

Fonteinstraat 26, 9400 Ninove

Attestnummer : 20250805-000191.000

Uitgegeven op : 05.08.2025

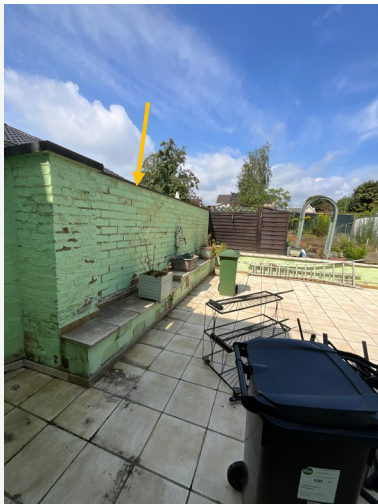
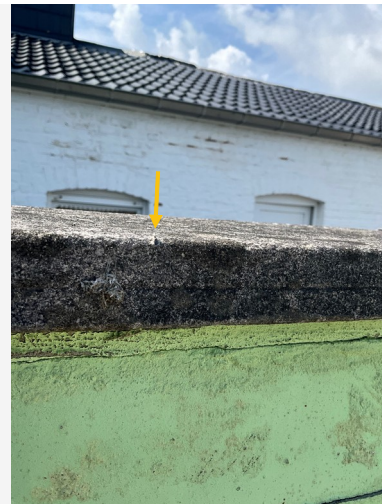
Het asbestmateriaal valt onder de mijlpaal van 2040.

Afschuren van de toepassing zal de blootstellingrisico's verhogen.

| Eindbeoordeling materiaalrisico | Laag materiaalrisico en/of verlaagde kans op vezelvrijgave |

| Toestand van het materiaal | Licht beschadigd, licht verweerd. Intact calciumsilicaatmateriaal of categorie III 'gebondenheid' |

| Beschrijving | Dekstenen (visueel vastgesteld) |
| Asbestmateriaal | Deksteen, muurkap - Hol |

- Zorg voor een veilig beheer. Vermijd het beschadigen van het asbestmateriaal. Controleer de toestand jaarlijks op wijzigingen.
- Voer bijkomende staalname(s) uit.

- Eenvoudige handelingen: mag via doe-het-zelf of door werknemer(s) met opleidingsattest eenvoudige handelingen  
EH via doe-het zelf : De dekstenen kunnen voorzichtig losgebeiteld worden , extra bevochtigen om stof te voorkomen Standaard dragen van de nodige wegwerp beschermingsmiddelen FFP 3 masker , handschoenen en tyvec CAT III type 5-6 , afspoelbaar schoeisel Verpakken in dubbel plastic folie , sluit luchtdicht af en breng naar het containerpark als hechtgebonden asbestafval. Voor hechtgebonden toepassingen: Bij verwijdering door doe-het-zelf moet men dit afval dubbel en luchtdicht verpakt aandienen bij het gemeentelijk recyclagepark. Men raadpleegt best op voorhand de voorwaarden van het recyclagepark. Zie ook link Zie <https://ovam.vlaanderen.be/wie-mag-wat-verwijderen> <https://ovam.vlaanderen.be/voorzorgsmaatregelen-bij-asbestverwijdering> <https://ovam.vlaanderen.be/asbestafval-afvoeren> Zie ook wetgevend kader (website van de OVAM en CODEX boek VI titel 3).

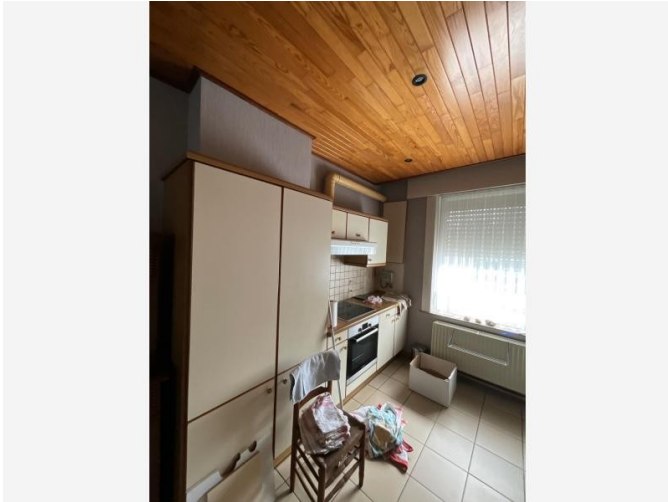
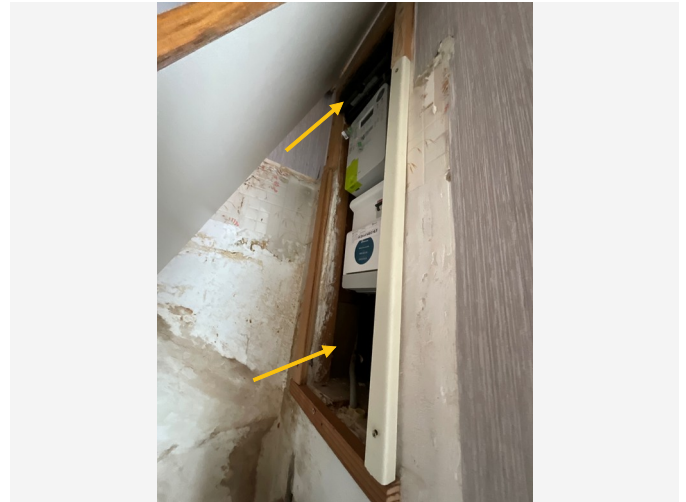
## Fiche 2: Bakeliet toep.(schakelaars-stopcontact.-verdeel dozen-radiator knoppen

Het asbestmateriaal valt onder de mijlpaal van 2040.

| Eindbeoordeling materiaalarisico | Laag materiaalarisico en/of verlaagde kans op vezelvrijgave |

| Toestand van het materiaal | Onbeschadigd, niet verweerd |

| Opmerking | <p>Het is moeilijk te bepalen of de bakeliettoepassingen in de woning ook effectief asbesthoudend zijn (het kan ook gaan om de asbestvrije variant).</p> <p>Er werd geen monster genomen owv beschadiging aan een elektrisch gerelateerde toepassing, extra controle bij verwijdering van het verdacht materiaal.</p> |

- Zorg voor een veilig beheer. Vermijd het beschadigen van het asbestmateriaal. Controleer de toestand jaarlijks op wijzigingen.
- Voer bijkomende staalname(s) uit.

- Eenvoudige handelingen: mag via doe-het-zelf of door werknemer(s) met opleidingsattest eenvoudige handelingen  
Schakelaars, stopcontacten en andere gelijkaardige toepassingen kunnen eenvoudig losgeschroefd worden --> EH doe-het-zelf. Afgesloten of verzegelde kast --> EH opgeleid techniek personeel 8u basisopleiding asbest. Voor elektrische infrastructuur en uitrusting dient u vooraleer men deze toepassing gaat bevochtigen de elektriciteit af te sluiten (zoniet elektrocutie-/brandgevaar). standaard dragen van de nodige wegwerp beschermingsmiddelen FFP 3 masker , handschoenen en tyvec CAT III type 5-6 , afspoelbaar schoeisel Losschroeven en dubbel verpakken in plastic , sluit luchtdicht af en breng dit als hechtgebonden afval naar een plaatselijk containerpark. Voor hechtgebonden toepassingen: Bij verwijdering door doe-het-zelf moet men dit afval dubbel en luchtdicht verpakt aandienen bij het gemeentelijk recyclagepark. Men raadpleegt best op voorhand de voorwaarden van het recyclagepark.

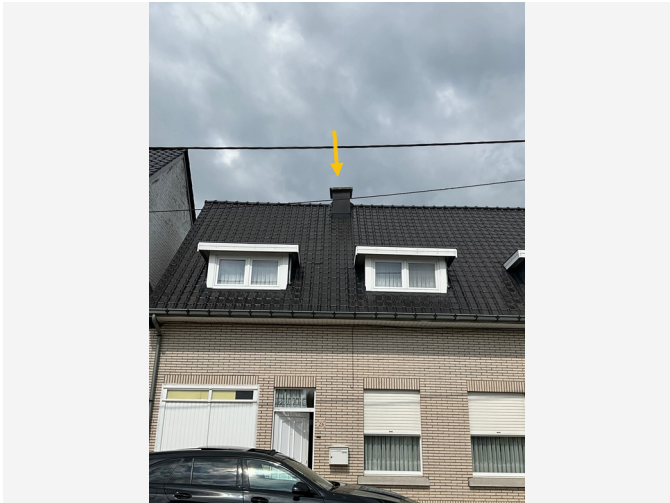
**Reden:** Het te onderzoeken materiaal situeert zich hoger dan 3,50 m te rekenen vanaf een veilige ondergrond

**Uitleg van de asbestdeskundige:** Bij werken (dak of reiniging schouw) kan een stelling geplaatst worden, het is niet duidelijk of er asbestverdachte materialen aanwezig zijn in de schouw.

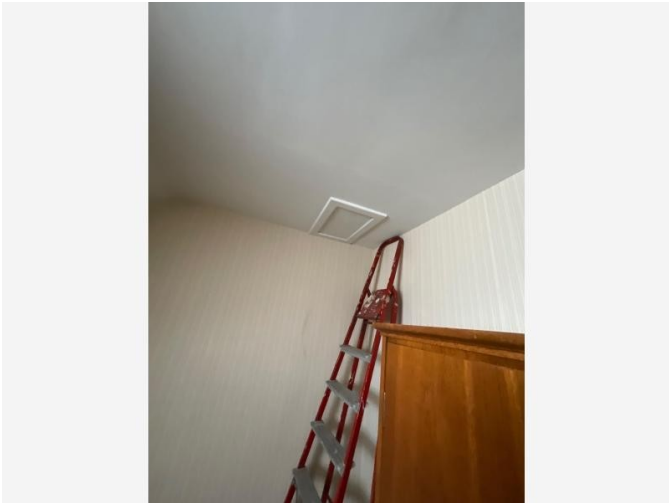
**Reden:** Er is geen volledige risicobeoordeling mogelijk

**Uitleg van de asbestdeskundige:** Zolder niet toegankelijk luik te klein

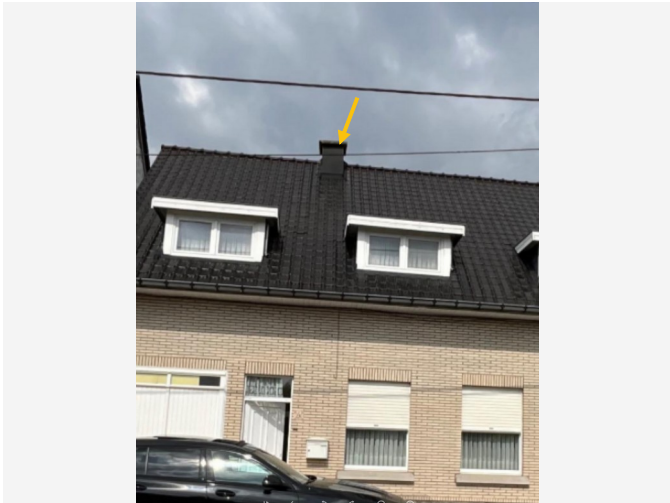
**Reden:** Het te onderzoeken materiaal situeert zich hoger dan 3,50 m te rekenen vanaf een veilige ondergrond

**Uitleg van de asbestdeskundige:** Bij werken (dak of reiniging schouw) kan een stelling geplaatst worden, het is niet duidelijk of er asbestverdachte materialen aanwezig zijn in de schouw.

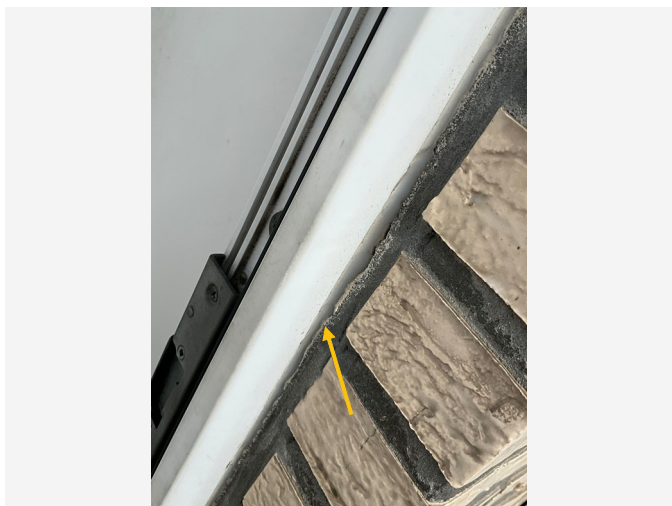
De gebruikte siliconen kit is niet asbestverdacht

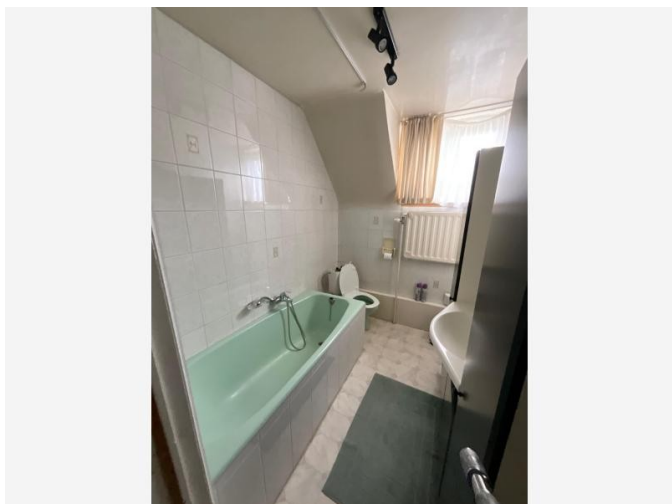
In het inspectieprotocol is een monstername van tegellijm verplicht om dit te identificeren als niet-asbesthoudend. Er waren geen facturen ter beschikking die bevestigen dat de tegels na 2001 waren geplaatst. Er waren geen bestaande beschadigingen aan de wandtegels om de lijm voldoende te kunnen inspecteren. Om dit af te toetsen is het aangewezen om bij eventuele renovatiewerken aan de tegels verder onderzoek/staalname te laten uitvoeren ter controle.

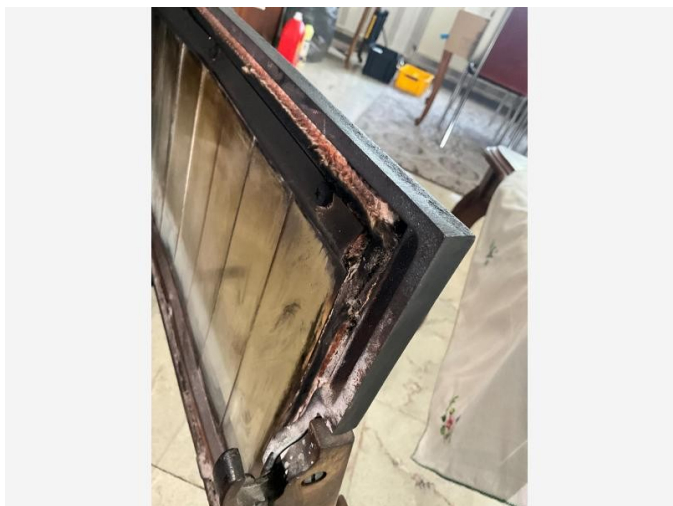
de koord werd visueel herkend als een synthetische koord en is niet asbesthoudend.

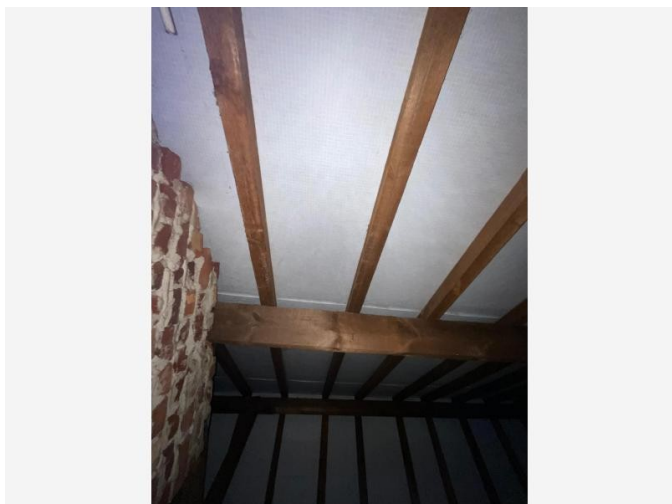
Het dak werd gecontroleerd (via luik zolderverdieping). Er is geen verdacht onderdak vastgesteld.

Deze handeling is een steekproef, er is geen garantie dat het volledige dak met éénzelfde materiaal is opgebouwd. Dit kan enkel via destructief onderzoek vastgesteld worden.

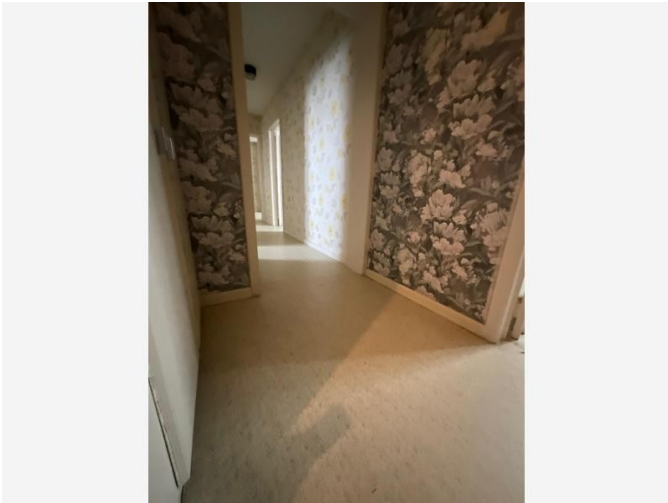
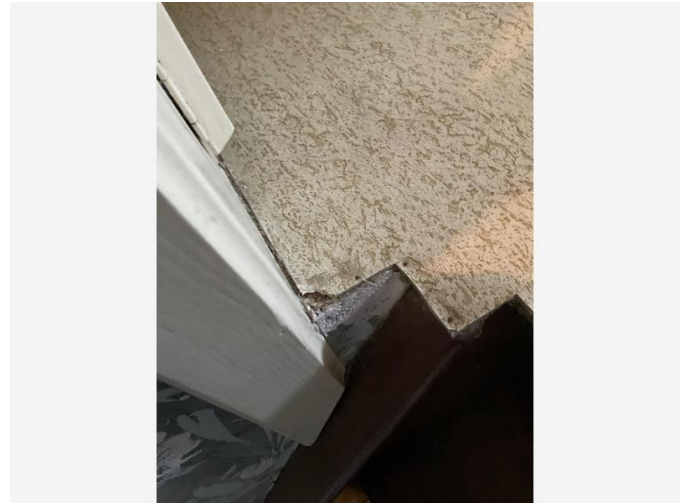
## Fiche 11: Vinylvloer met kartonlaag

Geen asbest

| Opmerking | <p>De bovenzijde bestaat uit kunststof (vinyl). De onderzijde van het vloerzeil bestaat uit karton.</p> <p>De vermelde oppervlaktes en volumes betreffen een beredeneerde schatting. Er worden geen rechten verleend aan deze oppervlaktes/volumes. De dikte is een schatting die voorkomt uit de monsterplaatsen en is daarom niet altijd representatief</p> |

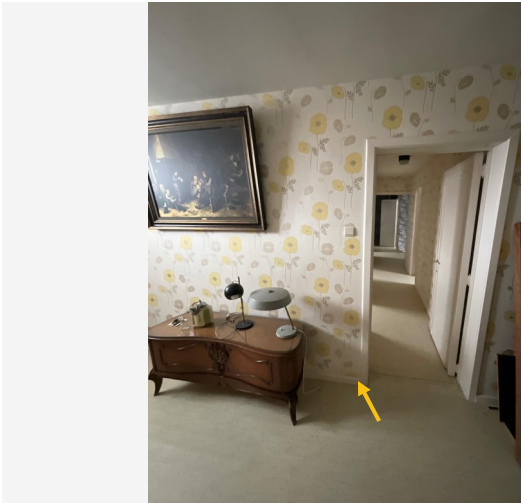
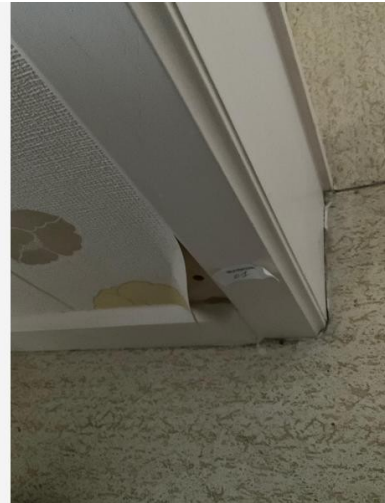
## Fiche 12: Muurpleister

Geen asbest

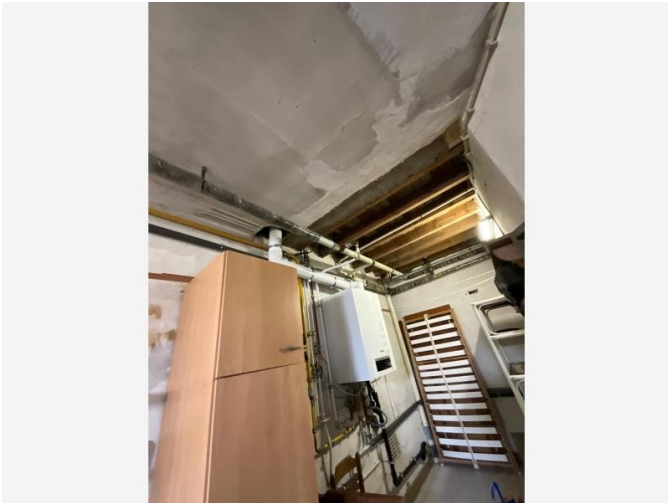
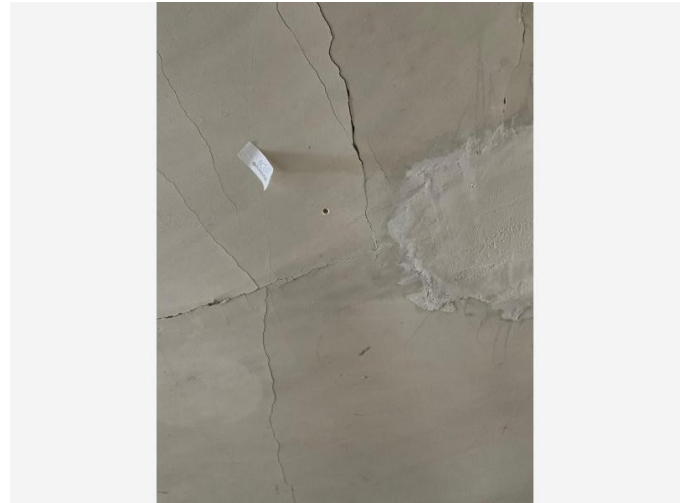
## Fiche 13: Plafondpleister

Geen asbest

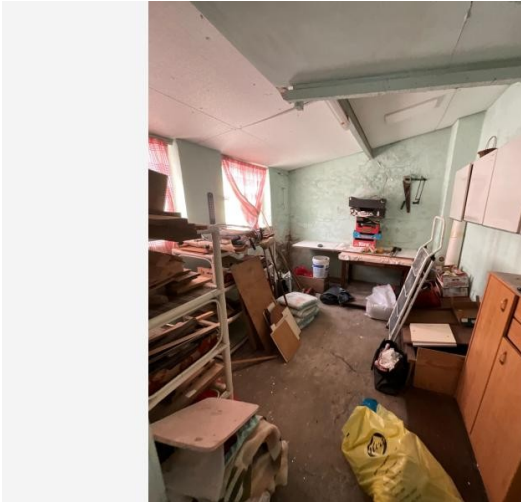
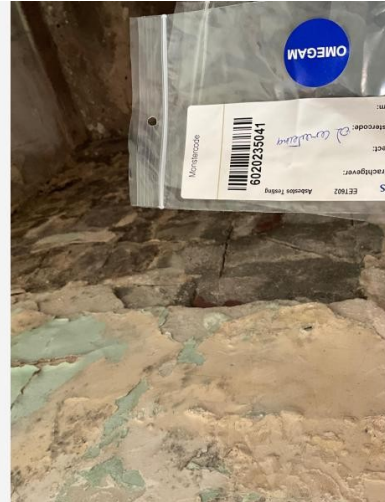
## Fiche 14: Cementering binnentoepassing (met staalname)

Geen asbest
