# Asbestinventarisatetest

Tulpenlaan 17, 3570 Alken

Attestnummer : 20250106-000378.000

Uitgegeven op : 06.01.2025

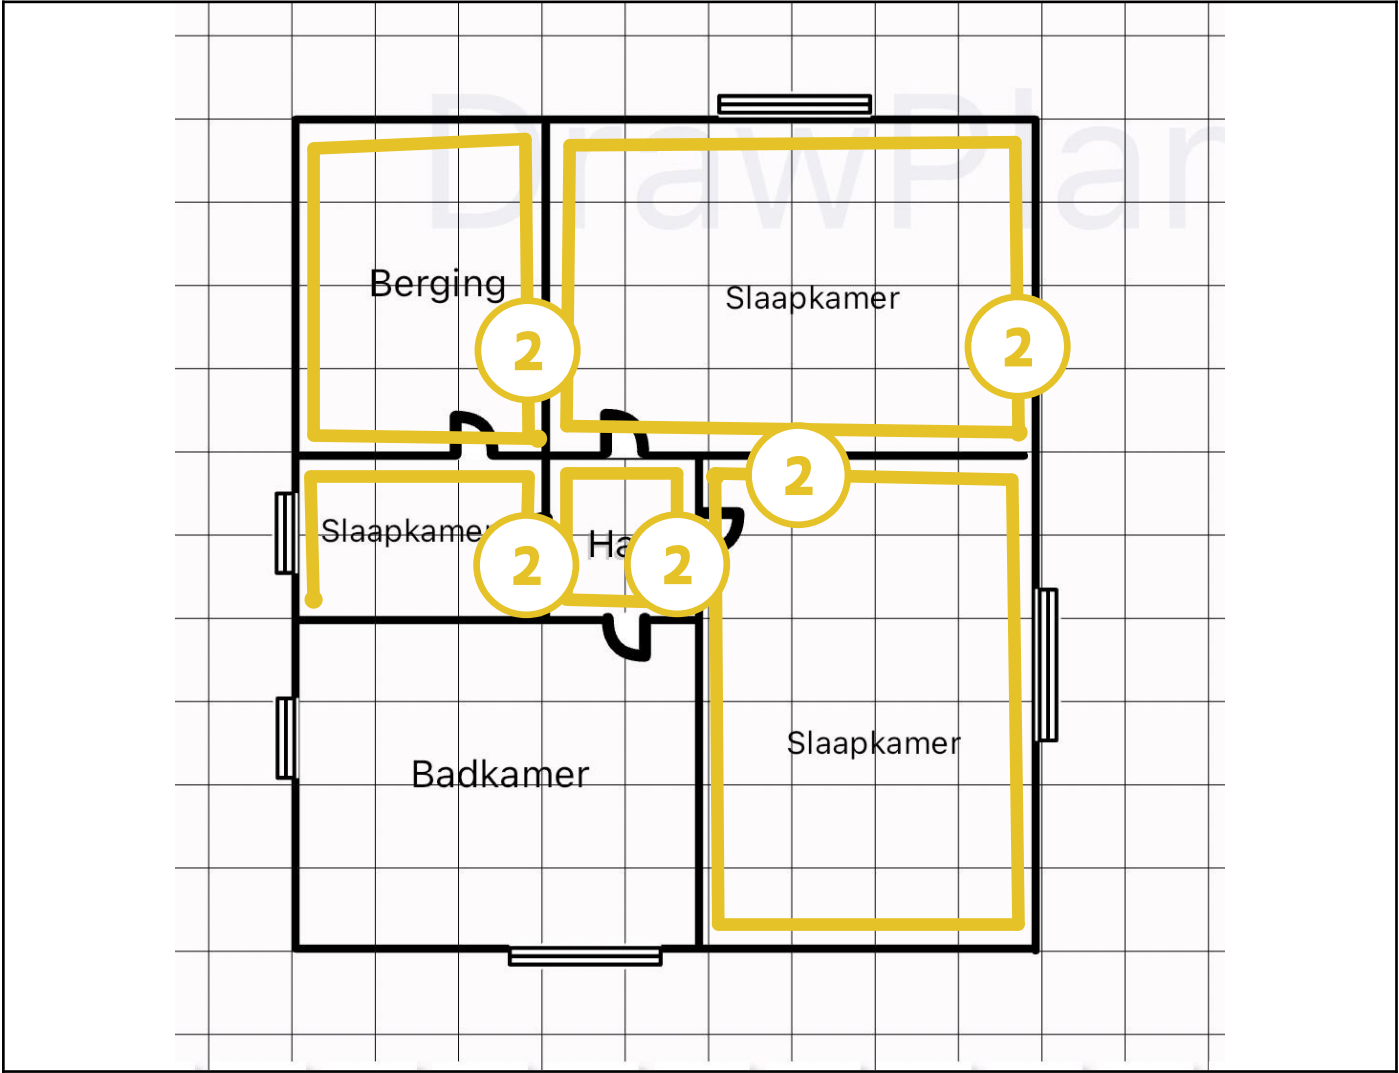
Plan 1.3: V+1 : Muren

| Beschrijving | Type | Actie |
|---|---|---|
| 2. Muurpleister (opdracht zonder staalname's) | Asbestmateriaal | Zorgvuldig beheren |

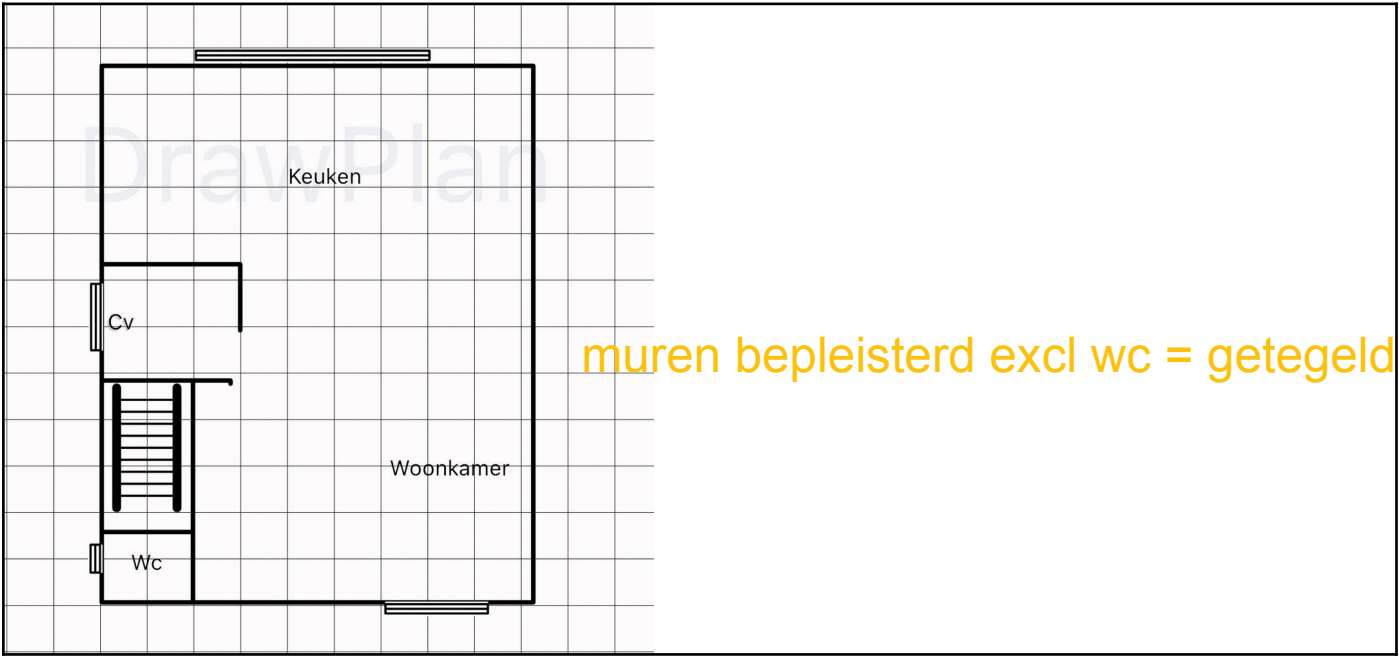
# Plan 1.6: GLV: Muren

| Beschrijving | Type | Actie |
|---|---|---|
| 2. Muurpleister (opdracht zonder staalname's) | Asbestmateriaal | Zorgvuldig beheren |

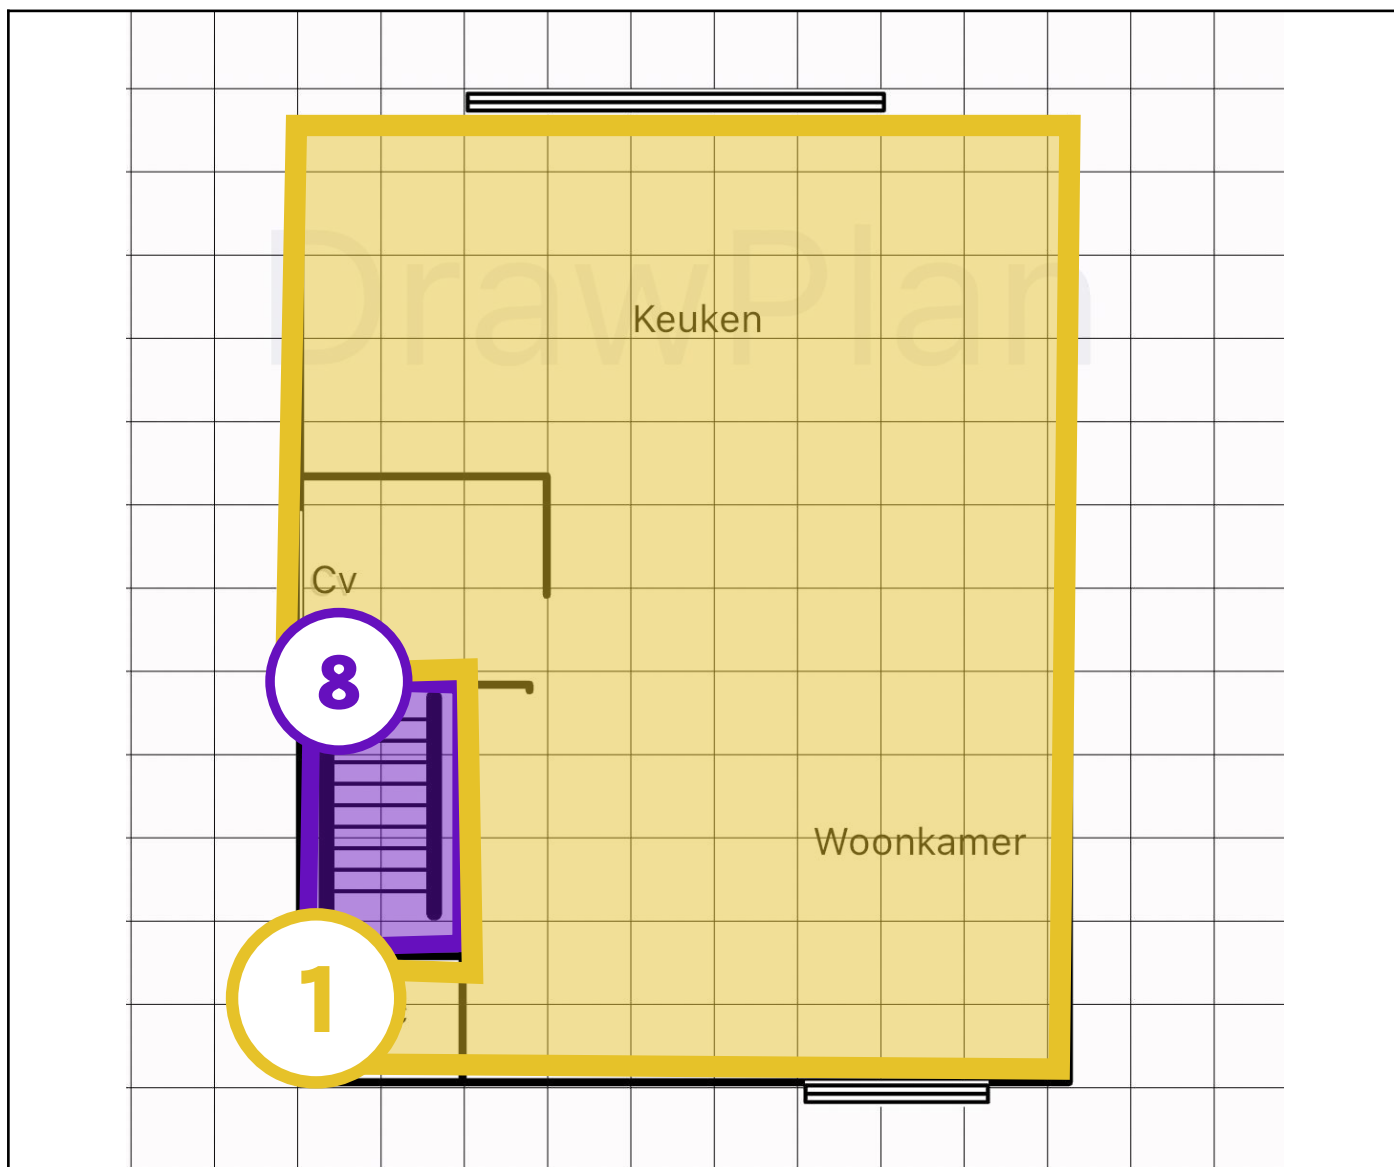
## Plan 1.7: GLV : Plafonds

| Beschrijving | Type | Actie |
|---|---|---|
| 1. Plafondpleister (opdracht zonder staalname's) | Asbestmateriaal | Zorgvuldig beheren |
| 8. Valse plafonds | Advies | - |

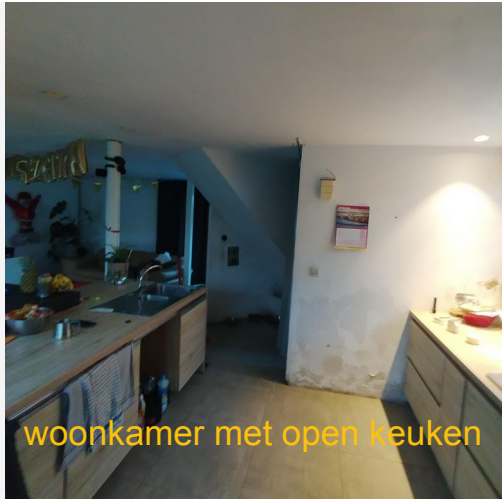
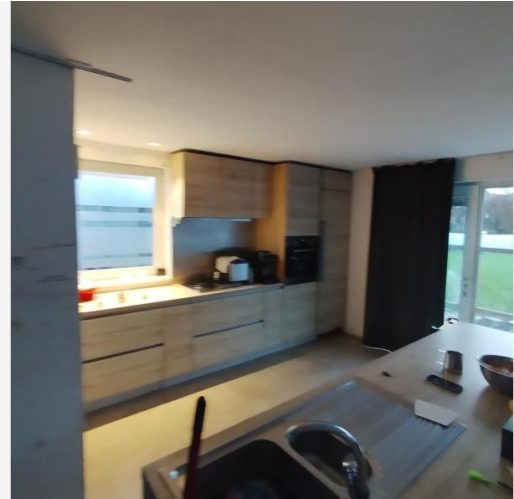
# Fiche 1: Plafondpleister (opdracht zonder staalname's)

woonkamer met open keuken

Het asbestmateriaal valt onder de mijlpaal van 2040.

| Eindbeoordeling materiaalrisico | Zeer laag materiaalrisico en/of zeer lage kans op vezelvrijgave |
| Opmerking | Plafonds zijn geschilderd of behangen. |

| Gebondenheid | Categorie 2: niet-hechtgebonden met matrix |
| Asbestsoort (vezeltype) | Crocidoliet aanwezig |
| Toestand van het materiaal | Onbeschadigd, niet verweerd |

| Opmerking | <p>Volgens het inspectieprotocol is een monstername van het pleisterwerk verplicht om dit te identificeren als niet-asbesthoudend.</p> <p>Er werden geen bewijzen geleverd dat de woning volledig werd gestript ( opdracht zonder staalname's ), en wordt het pleisterwerk bijgevolg automatisch als asbestverdacht beschouwd.</p> <p>De vermelde oppervlaktes, diktes en volumes betreffen een beredeneerde schatting. Er worden geen rechten verleend aan deze oppervlaktes/diktes/volumes.</p> <p>Bijkomend onderzoek met monstername is echter aanbevolen.</p> <p>. Er zijn plafonds afgewerkt in plaatmateriaal. Het is niet duidelijk of er pleisterwerk of verdacht materiaal aanwezig is achter deze valse plafonds, het is aangewezen om bijkomend onderzoek uit te voeren bij werken.</p> |

- Zorg voor een veilig beheer. Vermijd het beschadigen van het asbestmateriaal. Controleer de toestand jaarlijks op wijzigingen.
- Voer bijkomende staalname(s) uit.

- Hermetische zone (erkend asbestverwijderaar)  
Het pleisterwerk wordt verwijderd tot op de draagmuur, dit is een losgebonden toepassing en dient verwijderd te worden in een hermetische zone. Voer bijkomende staalnames uit om bepaalde zones uit te sluiten.

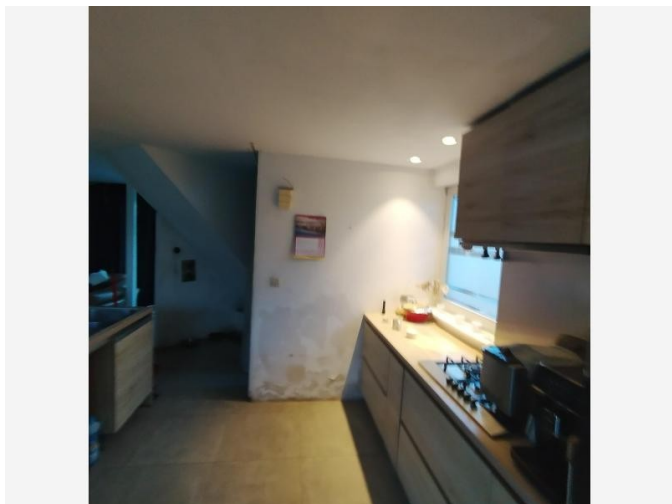
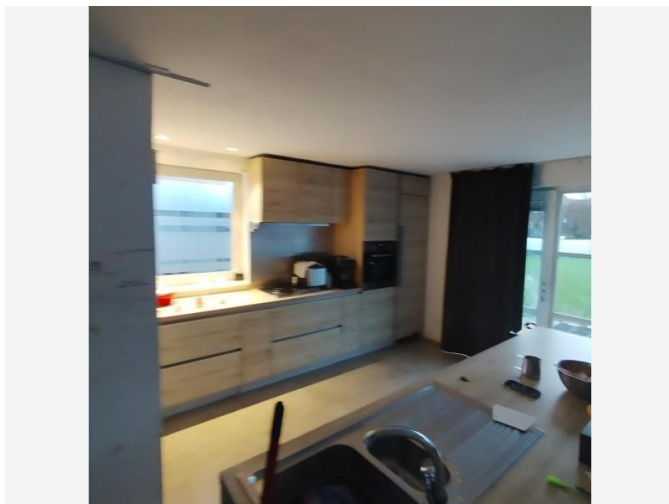
Het asbestmateriaal valt onder de mijlpaal van 2040.

| Eindbeoordeling materiaalisico | Laag materiaalisico en/of verlaagde kans op vezelvrijgave |
| Opmerking | Muren zijn geschilderd of behangen. |

| Gebondenheid | Categorie 2: niet-hechtgebonden met matrix |
| Asbestsoort (vezeltype) | Amfibool aanwezig, uitgezonderd crocidoliet |
| Toestand van het materiaal | Licht beschadigd, licht verweerd. Intact calciumsilicaatmateriaal of categorie III 'gebondenheid' |

| Opmerking | <p>Volgens het inspectieprotocol is een monstername van het pleisterwerk verplicht om dit te identificeren als niet-asbesthoudend.</p> <p>Er werden geen bewijzen geleverd dat de woning volledig werd gestript ( opdracht zonder staalname's getekend document in bijlage),wordt het pleisterwerk bijgevolg automatisch als asbestverdacht beschouwd.</p> <p>De vermelde oppervlaktes, diktes en volumes betreffen een beredeneerde schatting. Er worden geen rechten verleend aan deze oppervlaktes/diktes/volumes.</p> <p>Bijkomend onderzoek met monstername is echter aanbevolen</p> <p>Er bevinden zich enkele valse wanden. Het is niet duidelijk of er pleisterwerk of andere asbest-verdachte materialen aanwezig zijn aanwezig is achter deze valse wanden, het is aangewezen om bijkomend onderzoek uit te voeren bij werken.</p> |

- Zorg voor een veilig beheer. Vermijd het beschadigen van het asbestmateriaal. Controleer de toestand jaarlijks op wijzigingen.
- Voer bijkomende staalname(s) uit.

- Hermetische zone (erkend asbestverwijderaar)  
Het pleisterwerk wordt verwijderd tot op de draagmuur, dit is een losgebonden toepassing en dient verwijderd te worden in een hermetische zone. Voer bijkomende staalnames uit om bepaalde zones uit te sluiten.

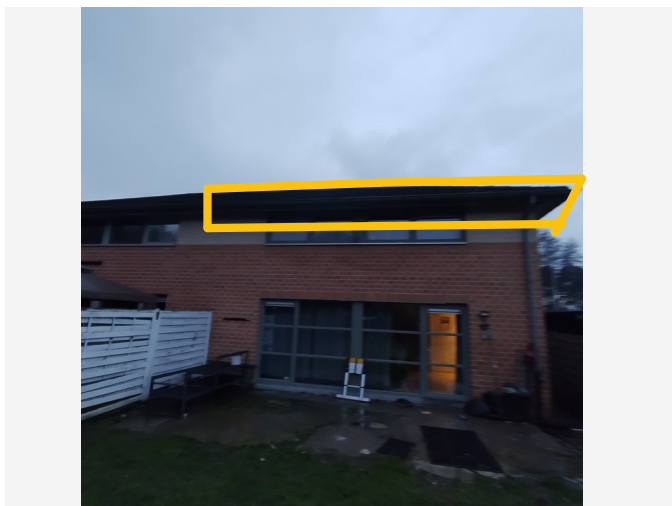
Situeringsfoto

**Reden:** aanwezigheid onderdak kon niet vastgesteld worden

**Uitleg van de asbestdeskundige:** Middellange termijnbeperking

Aanwezigheid onderdak kon niet vastgesteld worden: niet

mogelijk opheffen dakpan / geen dakraam aanwezig

Bij werken kan een stelling geplaatst worden om bijkomend te controleren

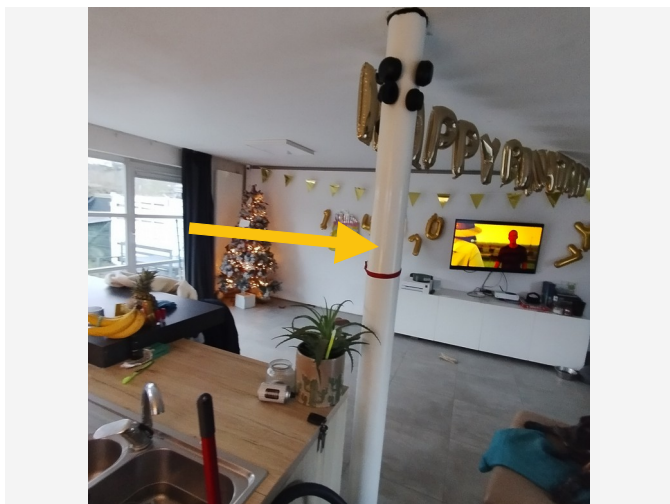
De paal wordt gecontroleerd deze is hol en vervaardigd uit metaal en is dus niet asbets-verdacht.

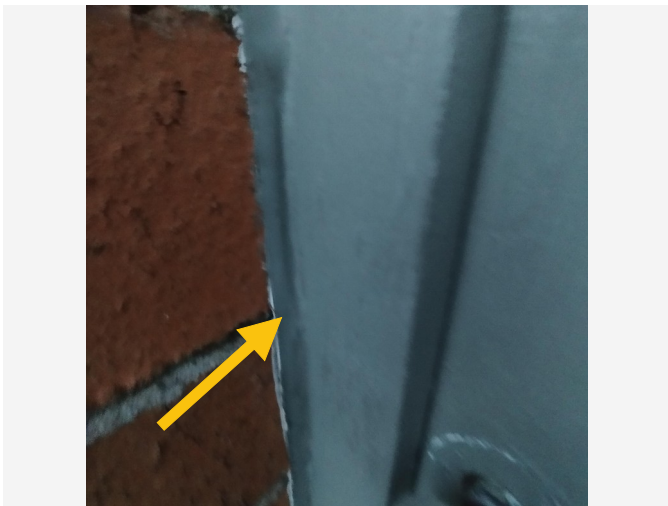
De dichting werd gecontroleerd en als niet-asbesthoudend beschouwd. (zacht en elastisch)

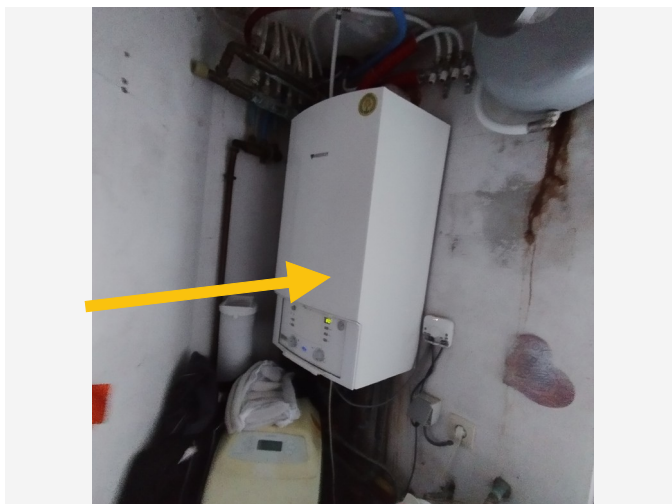
De cv-ketel van het merk Junkers is van het bj 2016 en is dus niet asbest-verdacht.

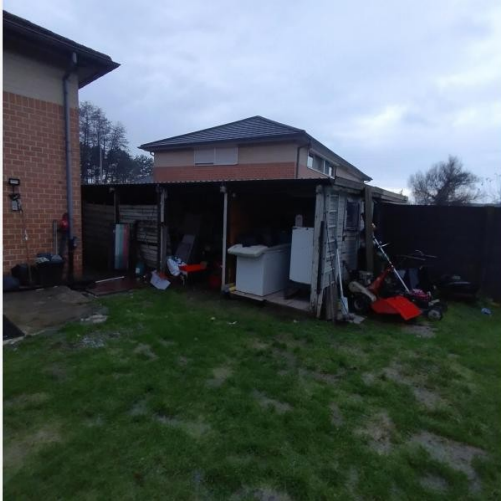
Er werden geen asbest verdachte materialen aangetroffen.

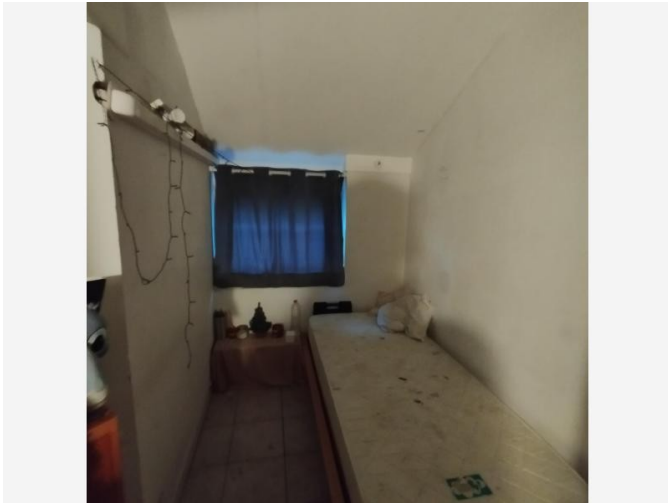
Er zijn plafonds afgewerkt in plaatmateriaal. Het is niet duidelijk of er pleisterwerk of verdacht materiaal aanwezig is achter deze valse plafonds, het is aangewezen om bijkomend onderzoek uit te voeren bij werken.
