# Asbestinventarisatetest

Stationsstraat 103, 9690 Kluisbergen

Attestnummer : 20230626-000439.000

Uitgegeven op : 26.06.2023

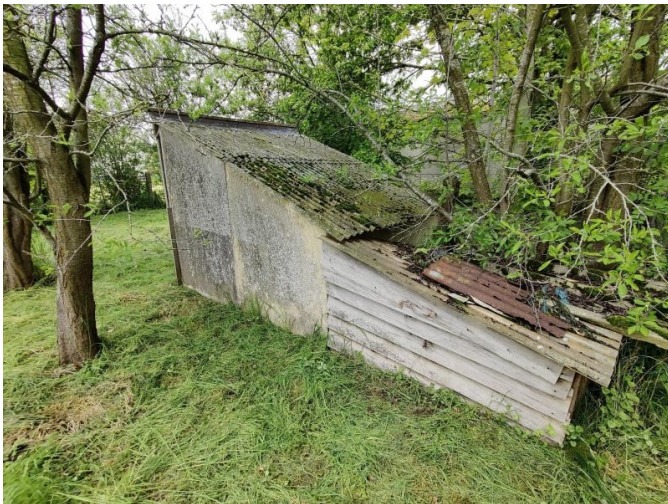
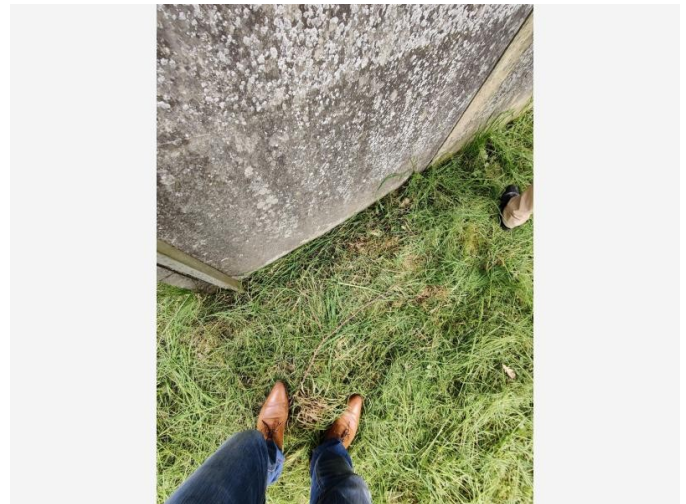
| Eindbeoordeling materiaalsrisico | Hoog materiaalsrisico en/of hoge kans op vezelvrijgave |

| Asbestsoort (vezeltype) | Crocidoliet aanwezig |
| Toestand van het materiaal | Matig beschadigd, matig verweerd |

| Beschrijving | schuilhok dieren in tuin |
| Asbestmateriaal | Plaat, paneel, tablet - Type Menuiserite |

**Dringend verwijderen**

- Zorg voor een veilig beheer. Vermijd het beschadigen van het asbestmateriaal. Controleer de toestand jaarlijks op wijzigingen.
- Verwijder dit asbestmateriaal zo snel mogelijk. Volg de toestand goed op.
- Hemelwater dat afspoelt van asbestcement daken of gevels kan asbestdeeltjes bevatten. Gebruik het enkel voor gesloten circuits (bv. spoelen toiletten). Reinig na het vervangen van het dak of de gevel de dakgoten en regenwaterput of -ton om asbesthoudend sediment of slib te verwijderen

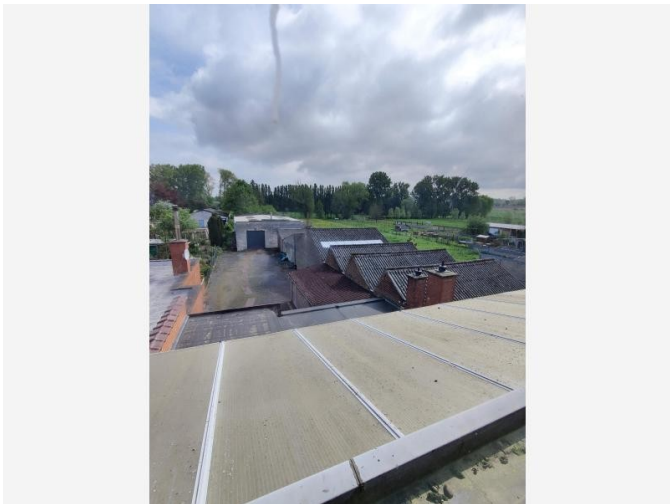
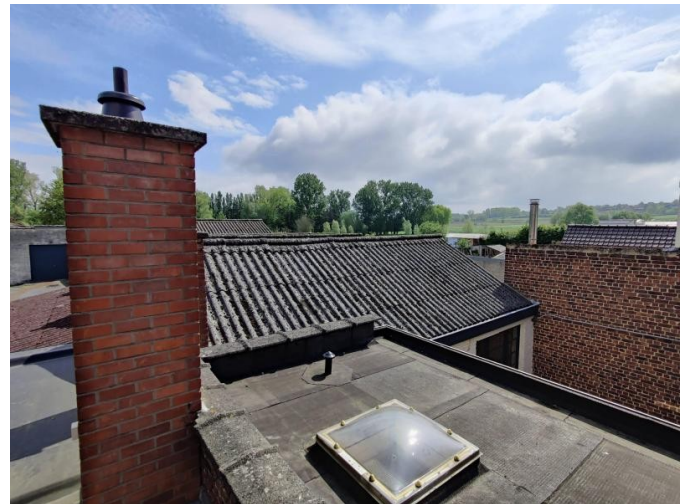
| Eindbeoordeling materiaalarisico | Hoog materiaalarisico en/of hoge kans op vezelvrijgave |

| Asbestsoort (vezeltype) | Crocidoliet aanwezig |
| Toestand van het materiaal | Matig beschadigd, matig verweerd |

| Beschrijving | golfplaten atelier |
| Asbestmateriaal | Dak- en gevelbekleding - Golfplaat |

**Dringend verwijderen**

- Zorg voor een veilig beheer. Vermijd het beschadigen van het asbestmateriaal. Controleer de toestand jaarlijks op wijzigingen.
- Hemelwater dat afspoelt van asbestcement daken of gevels kan asbestdeeltjes bevatten. Gebruik het enkel voor gesloten circuits (bv. spoelen toiletten). Reinig na het vervangen van het dak of de gevel de dakgoten en regenwaterput of -ton om asbesthoudend sediment of slib te verwijderen

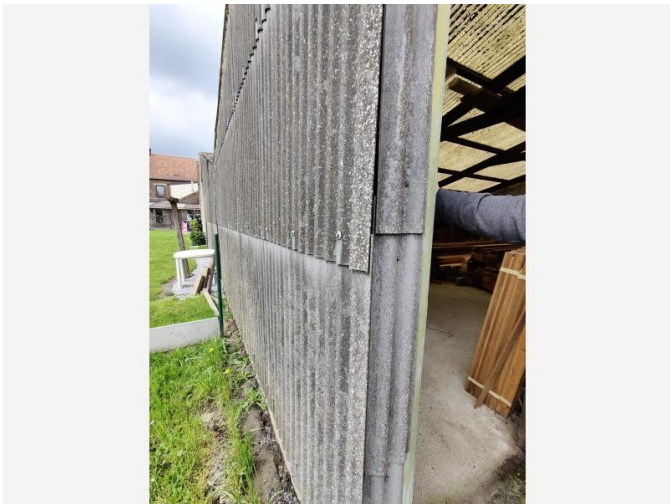
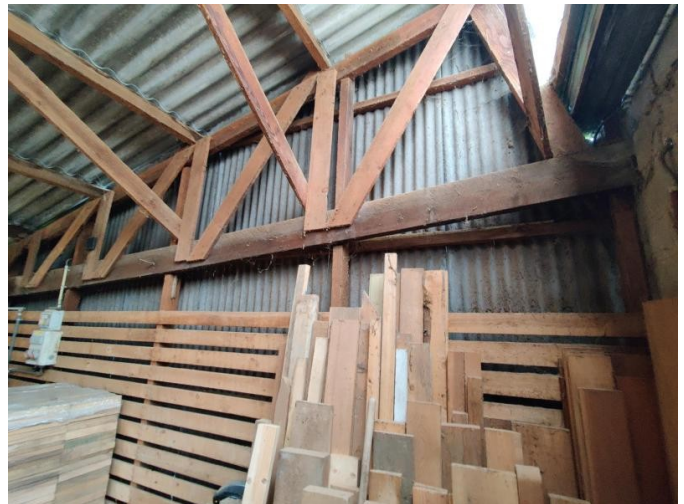
| Eindbeoordeling materiaalsrisico | Hoog materiaalsrisico en/of hoge kans op vezelvrijgave |

| Asbestsoort (vezeltype) | Crocidoliet aanwezig |
| Toestand van het materiaal | Matig beschadigd, matig verweerd |

| Beschrijving | golfplaten gevelbekleding |
| Asbestmateriaal | Dak- en gevelbekleding - Golfplaat |

**Dringend verwijderen**

- Zorg voor een veilig beheer. Vermijd het beschadigen van het asbestmateriaal. Controleer de toestand jaarlijks op wijzigingen.
- Hemelwater dat afspoelt van asbestcement daken of gevels kan asbestdeeltjes bevatten. Gebruik het enkel voor gesloten circuits (bv. spoelen toiletten). Reinig na het vervangen van het dak of de gevel de dakgoten en regenwaterput of -ton om asbesthoudend sediment of slib te verwijderen

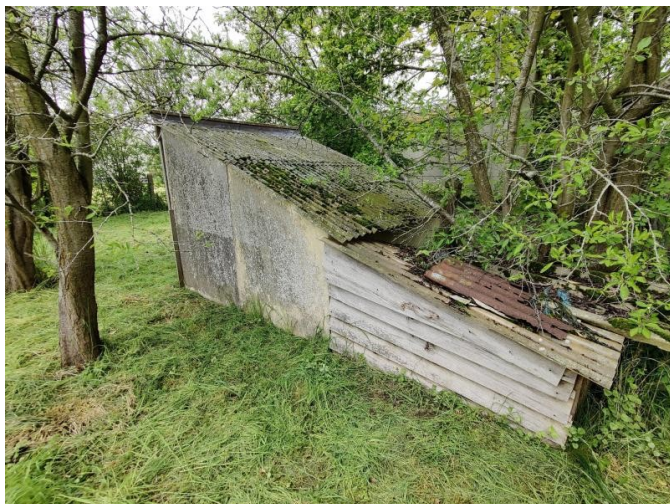
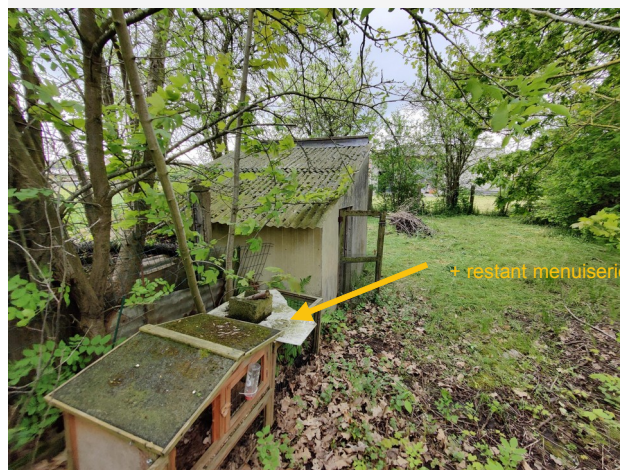
| Eindbeoordeling materiaalsrisico | Hoog materiaalsrisico en/of hoge kans op vezelvrijgave |

| Asbestsoort (vezeltype) | Crocidoliet aanwezig |
| Toestand van het materiaal | Matig beschadigd, matig verweerd |

| Beschrijving | golfplaten schuilhok dieren |

| Opmerking | ±4m <sup>2</sup> voor groot schuilhok + plaat op laag schuilhok erachter, deels ook glasvezelplaat |

Dringend verwijderen

- Zorg voor een veilig beheer. Vermijd het beschadigen van het asbestmateriaal. Controleer de toestand jaarlijks op wijzigingen.
- Verwijder dit asbestmateriaal zo snel mogelijk. Volg de toestand goed op.
- Hemelwater dat afspoelt van asbestcement daken of gevels kan asbestdeeltjes bevatten. Gebruik het enkel voor gesloten circuits (bv. spoelen toiletten). Reinig na het vervangen van het dak of de gevel de dakgoten en regenwaterput of -ton om asbesthoudend sediment of slib te verwijderen

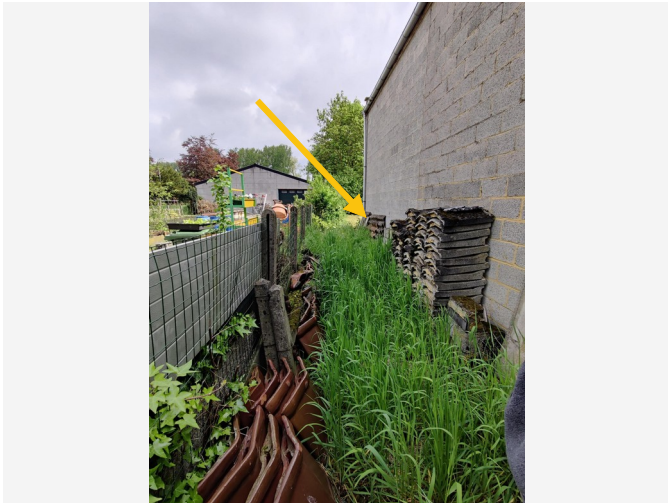
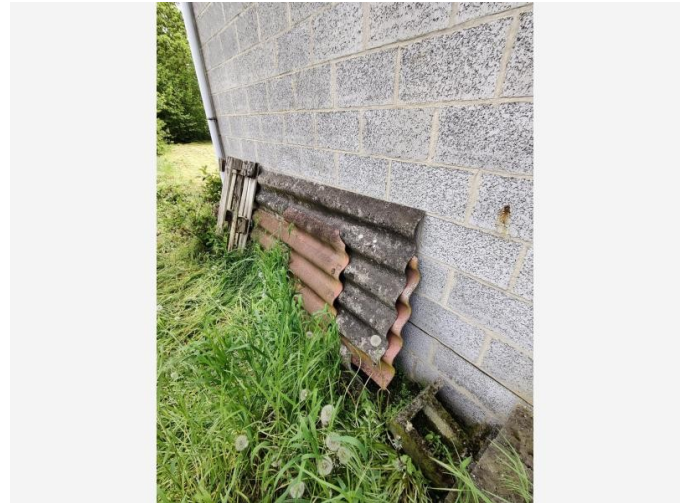
| Beschrijving | golfplaten links van atelier |
| Type afvalstof | Betreft stock-voorraad of gedemonteerde asbestmaterialen |
| Opmerking | 3 platen |

**Dringend verwijderen**

- Verwijder het asbestafval.

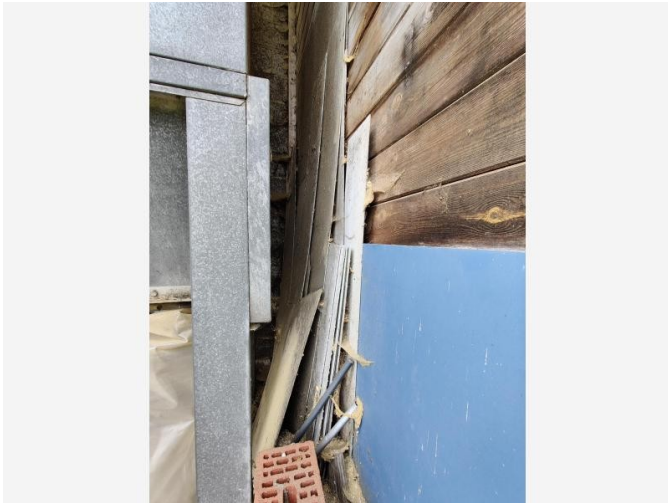
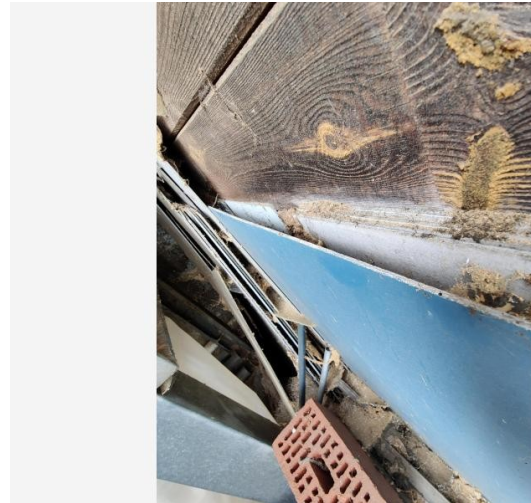
| Beschrijving | resten glasalplaten |
| Asbestmaterialen | <ul style="list-style-type: none"><li>• Plaat, paneel, tablet - Geëmailleerd, type Glasal</li></ul> |
| Opmerking | ruwe inschatting op basis van aantal platen onder afdak (±11) |

**Dringend verwijderen**

- Verwijder het asbestafval.

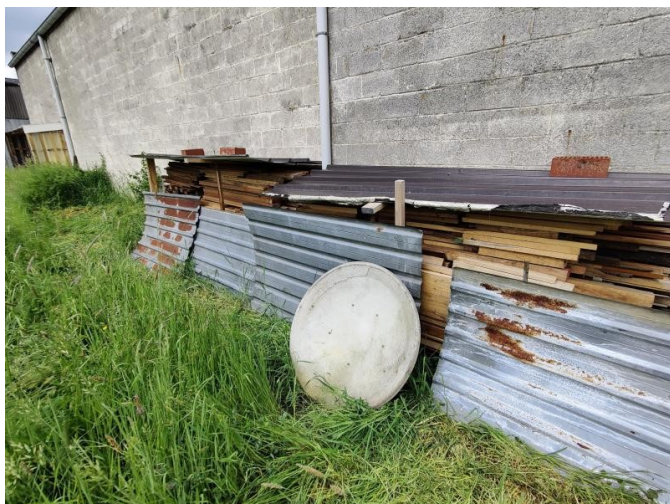
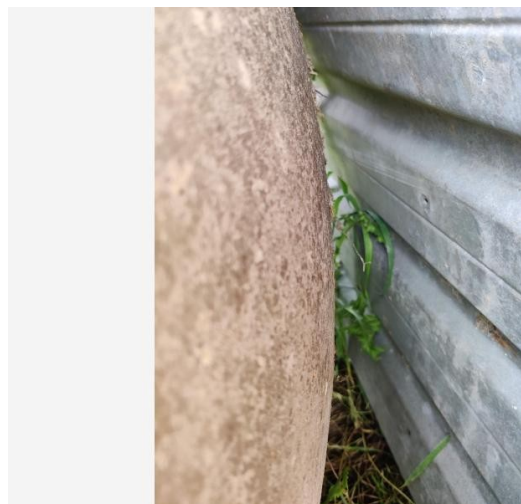
| Beschrijving | betonschaal |
| Asbestmaterialen | <ul style="list-style-type: none"><li>• kunstschaal</li></ul> |

**Dringend verwijderen**

- Verwijder het asbestafval.
- Voer bijkomende staalname(s) uit.

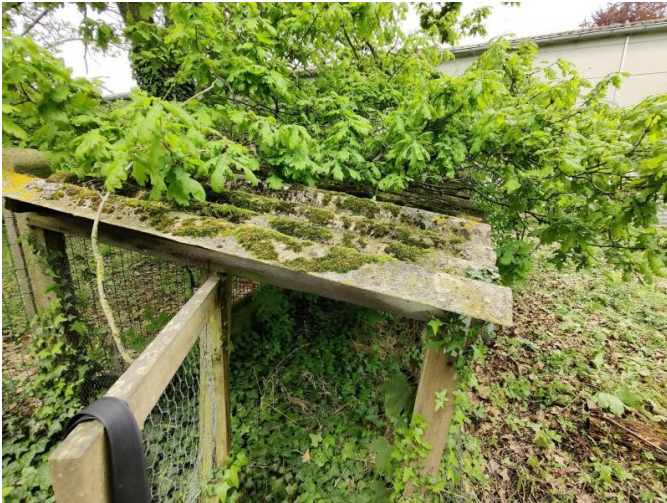
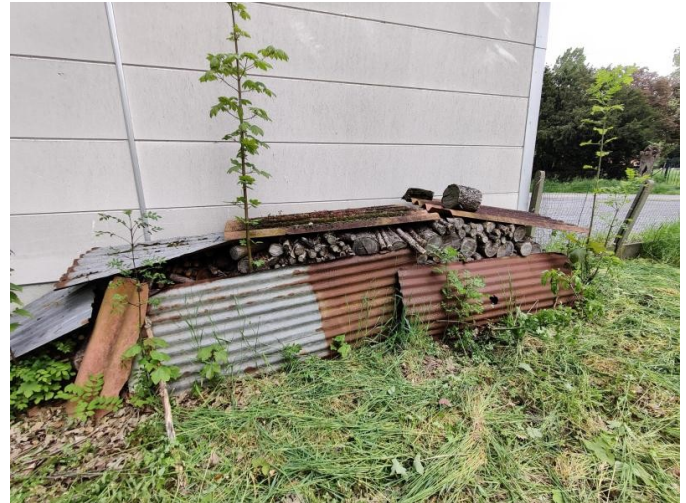
| Opmerking | ±8m <sup>2</sup> op schuilhok kippen en ±3m <sup>2</sup> op houtstapel |

**Dringend verwijderen**

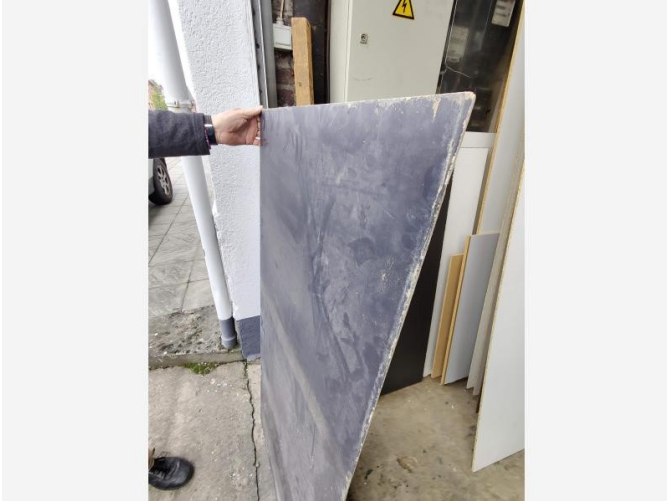
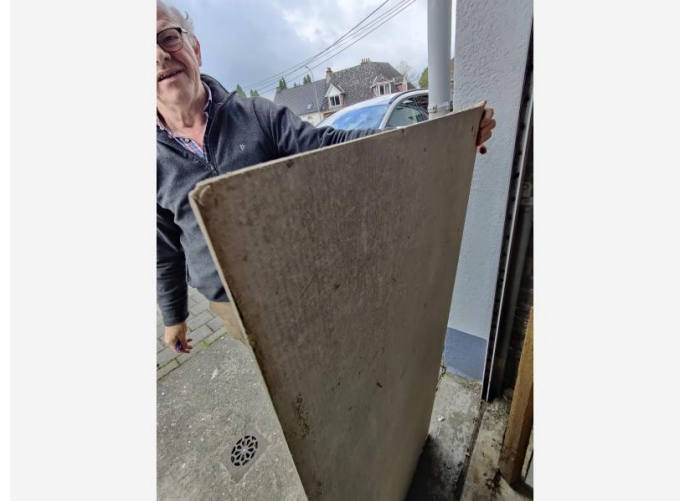
| Opmerking | in garage tussen stock hout, materiaal ook gebruikt bij dakkapellen nr 101 |

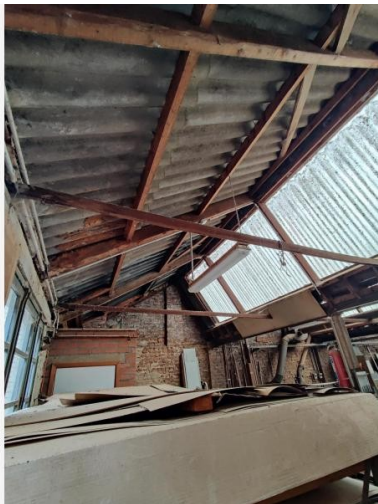
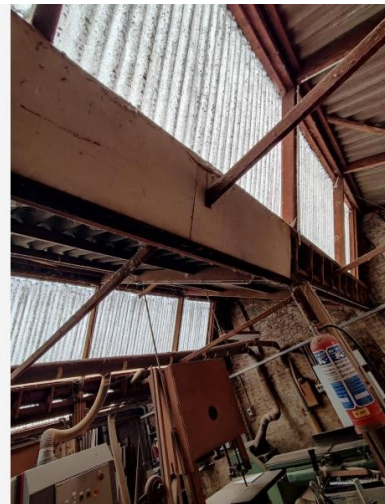
| Opmerking | resterend deel onder lichtstraat |

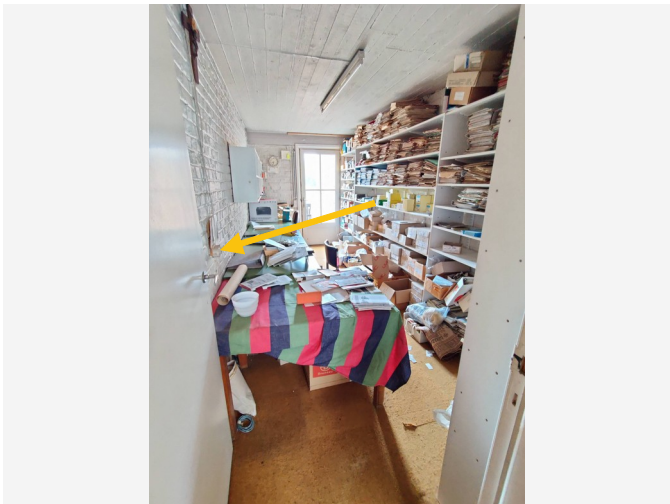
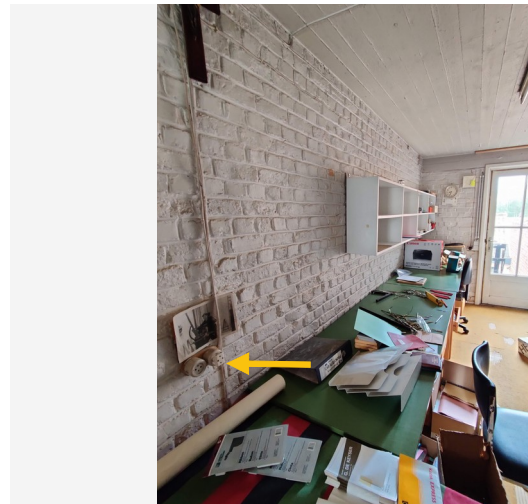
| Opmerking | stopcontacten op bureauruimte |
