# Asbestinventarisatetest

Heirstraat 32, 9150 Kruibeke

Attestnummer : 20240312-000245.000

Uitgegeven op : 12.03.2024

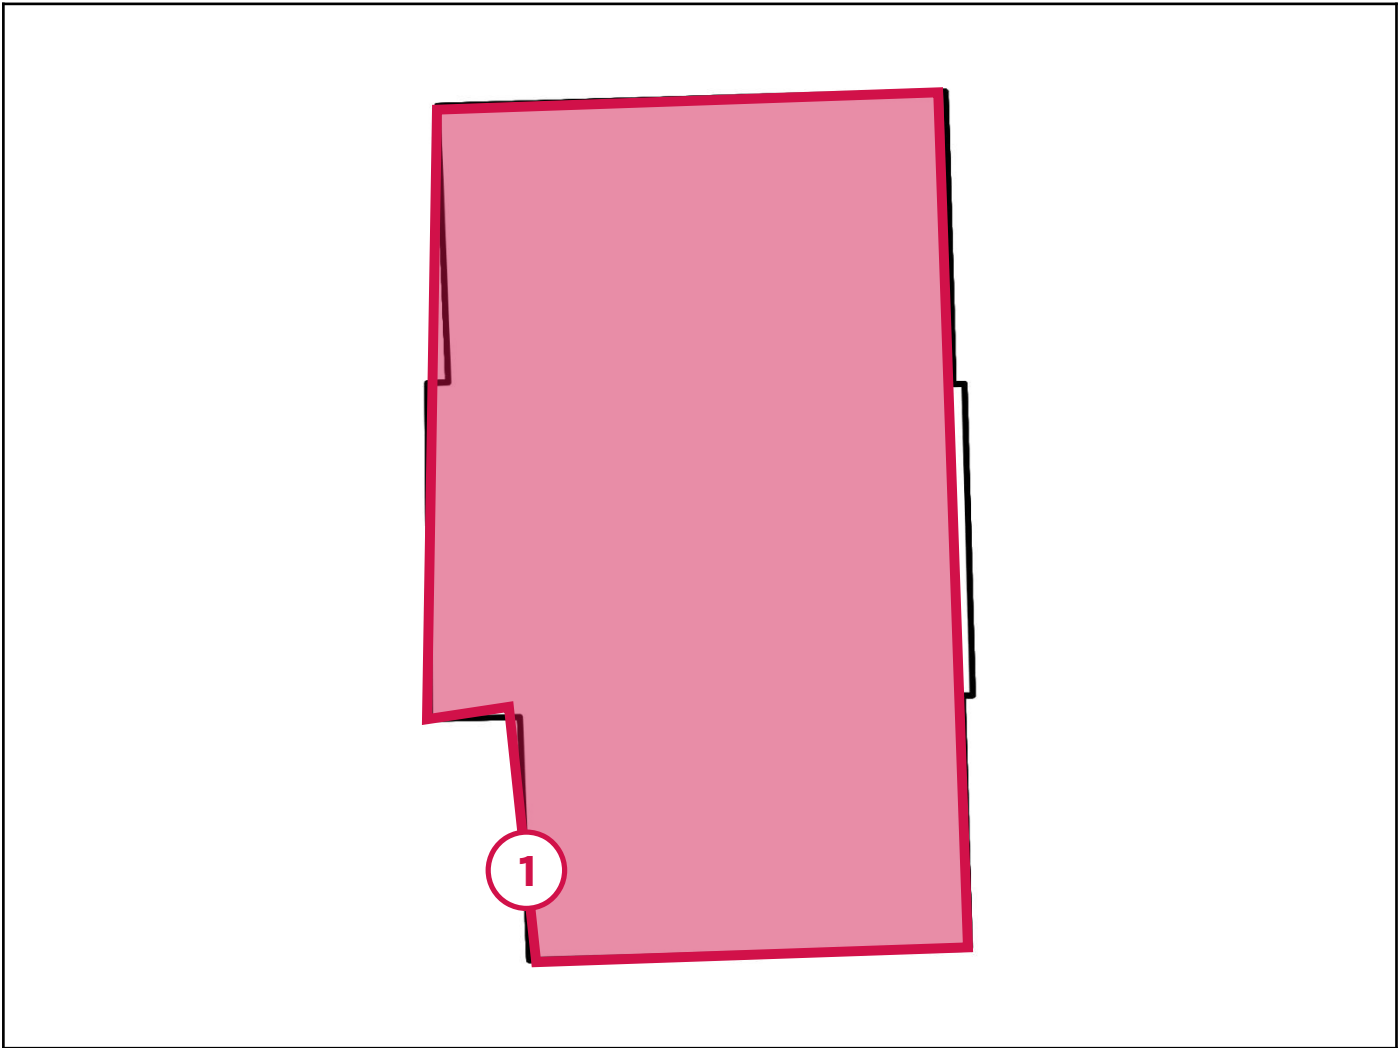
# Plan 1.8: Hoofdgebouw plan

| Beschrijving | Type | Actie |
|---|---|---|
| 1. dak woning | Asbestmateriaal | Dringend verwijderen |

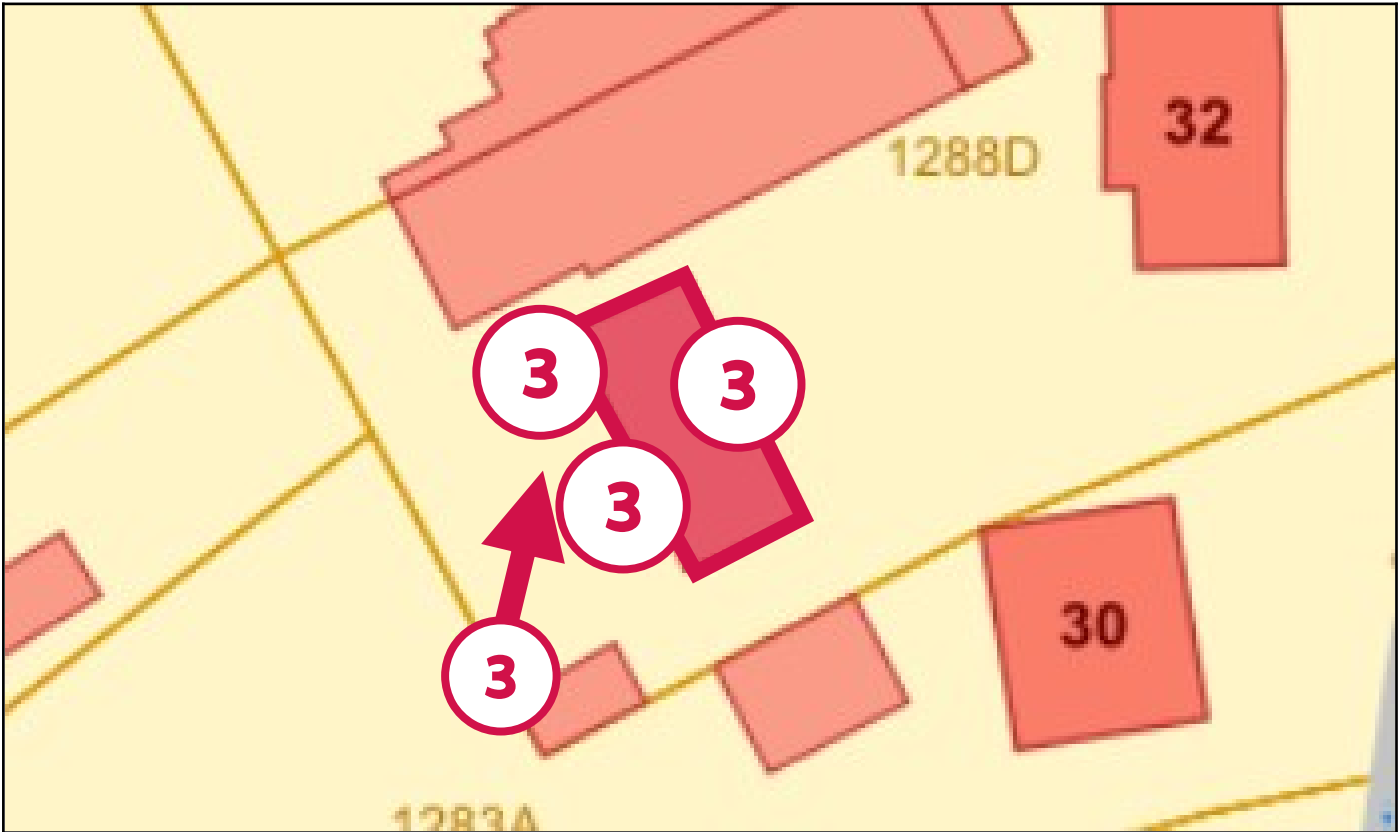
# Plan 7.1: Vaststellingen buiten de constructies

| Beschrijving | Type | Actie |
|---|---|---|
| 3. asbest cement afval. | Asbestmateriaal | Dringend verwijderen |

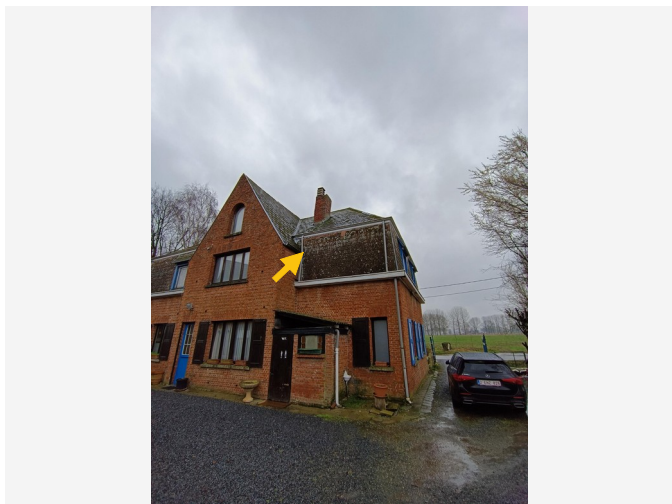
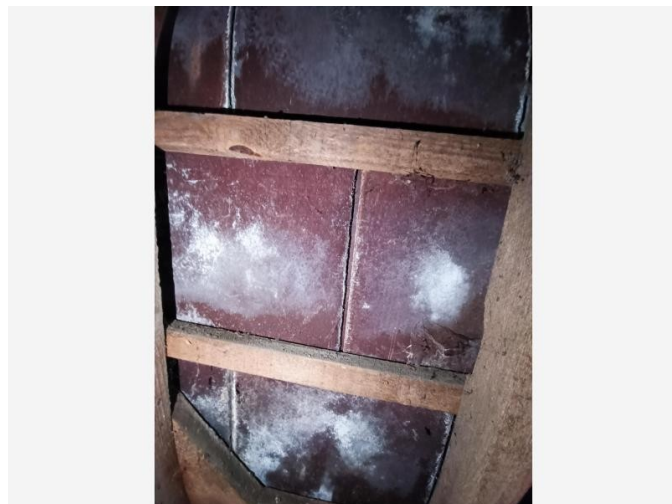
Het asbestmateriaal valt onder de mijlpaal van 2034.

**Dringend verwijderen**

| Eindbeoordeling materiaalrisico | Hoog materiaalrisico en/of hoge kans op vezelvrijgave |

| Asbestsoort (vezeltype) | Crocidoliet aanwezig |
| Toestand van het materiaal | Matig beschadigd, matig verweerd |

| Beschrijving | dak woning |
| Asbestmateriaal | Dak- en gevelbekleding - Lei, shingle |

- Zorg voor een veilig beheer. Vermijd het beschadigen van het asbestmateriaal. Controleer de toestand jaarlijks op wijzigingen.

- Eenvoudige handelingen: mag via doe-het-zelf of door werknemer(s) met opleidingsattest eenvoudige handelingen  
EH via doe-het zelf Dragen van de nodige beschermingsmiddelen (mondmasker ffp3, handschoenen,tyvec). Indien mogelijk de ondervloer afdekken , leien voorzichtig verwijderen, extra fixeren, niet breken , niet gooien, onmiddellijk verpakken of voorzichtig in container met asbest bag plaatsen.

Gebruik geen stortkokers.

Indien leien in slechte staat zijn en kans bestaat op breken : Eenvoudige handeling opgeleid personeel , alle werknemer(s) moeten wel beschikken over een opleidingsattest eenvoudige handelingen 8u

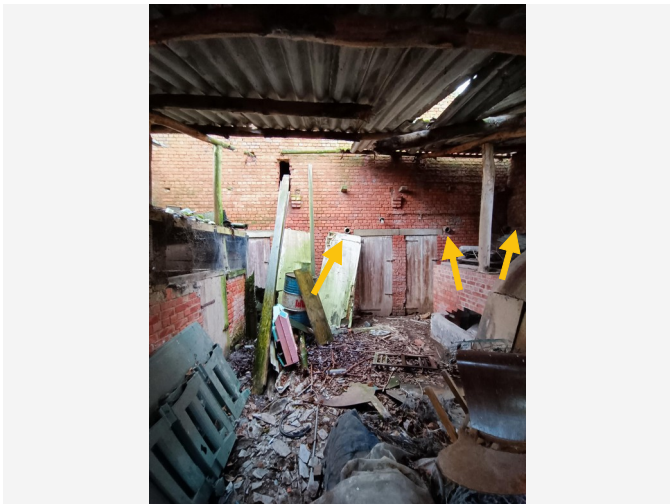
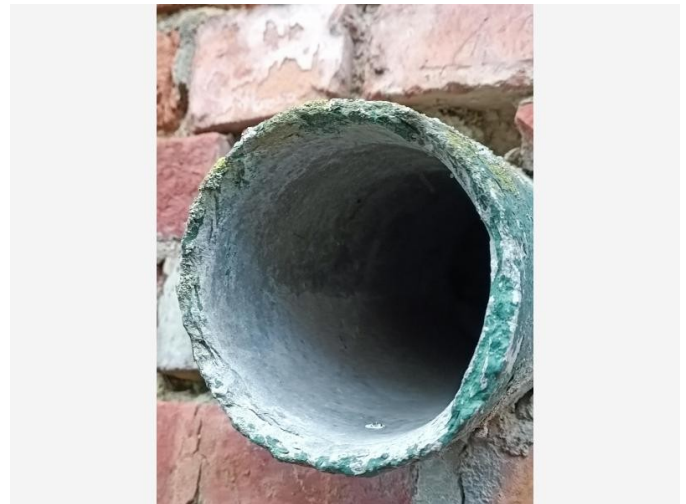
Het asbestmateriaal valt onder de mijlpaal van 2040.

**Dringend verwijderen**

| Eindbeoordeling materiaalrisico | Hoog materiaalrisico en/of hoge kans op vezelvrijgave |

| Asbestsoort (vezeltype) | Crocidoliet aanwezig |
| Toestand van het materiaal | Matig beschadigd, matig verweerd |

| Beschrijving | doorvoer kokers |
| Asbestmateriaal | Buis, koker, leiding, pijp, doorvoer |

- Zorg voor een veilig beheer. Vermijd het beschadigen van het asbestmateriaal. Controleer de toestand jaarlijks op wijzigingen.

- Eenvoudige handelingen: mag via doe-het-zelf of door werknemer(s) met opleidingsattest eenvoudige handelingen

De buis kan voorzichtig losgebeiteld worden, extra bevochtigen om stof te voorkomen + dragen van de nodige beschermingsmiddelen (mondmasker ffp3, handschoenen, tyvec). Bij de gemeente/containerpark afsluitzakken halen om dubbel in te pakken en af te voeren naar het containerpark als hechtgebonden asbestafval.

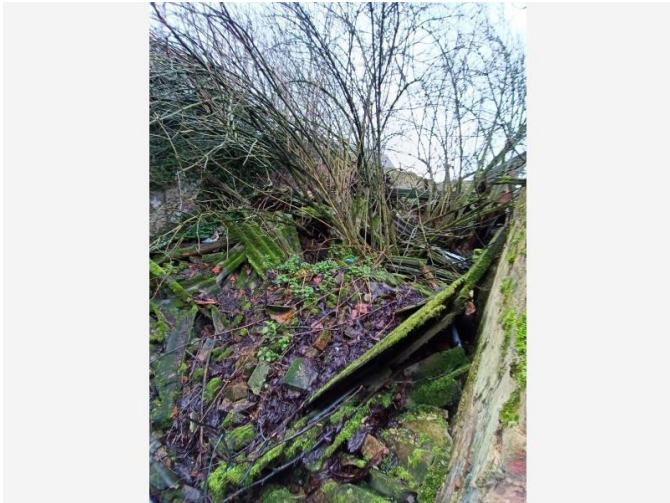
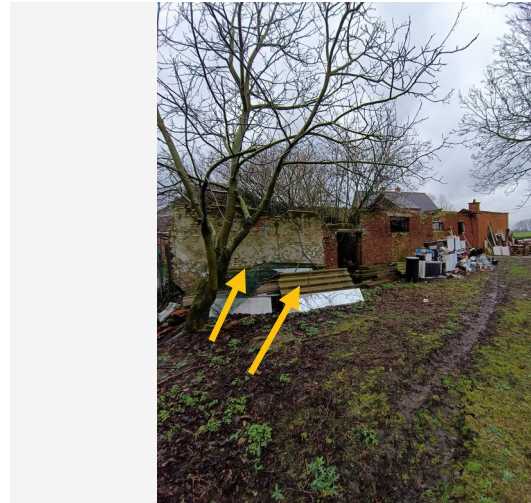
Het asbestmateriaal valt onder de mijlpaal van 2040.

**Dringend verwijderen**

| Beschrijving | asbest cement afval. |
| Aanwezige resten | gebouw is ingestort golfplaten zijn stuk en zijn over het opp verspreid. |
| Asbestmaterialen | <ul style="list-style-type: none"><li>Dak- en gevelbekleding - Golfplaat</li></ul> |

- Verwijder het asbestafval.

- Eenvoudige handelingen: mag via doe-het-zelf of door werknemer(s) met opleidingsattest eenvoudige handelingen

Bij de gemeente of het plaatselijk containerpark kan je afsluitzakken opvragen om het afval dubbel te verpakken en het af te voeren als hechtgebonden materiaal naar het containerpark. Bescherm jezelf voldoende met de nodige PBM's (mondmasker FFP3, handschoenen, Tyvec, ...).

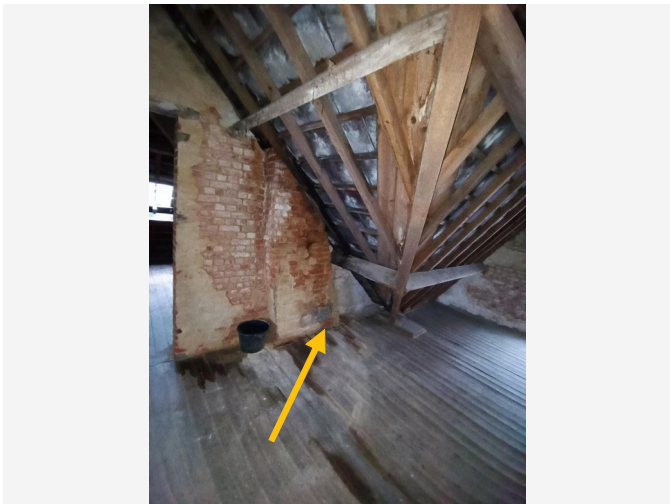
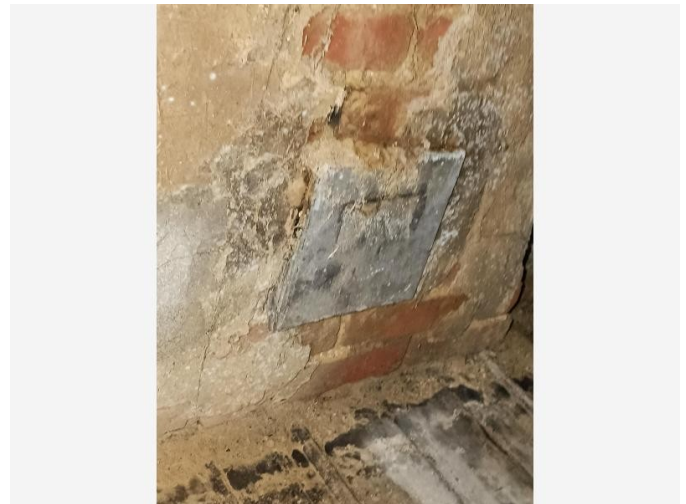
Het asbestmateriaal valt onder de mijlpaal van 2040.

Verwijderen

- Zorg voor een veilig beheer. Vermijd het beschadigen van het asbestmateriaal. Controleer de toestand jaarlijks op wijzigingen.

- Eenvoudige handelingen: mag via doe-het-zelf of door werknemer(s) met opleidingsattest eenvoudige handelingen  
EH via doe-het zelf

Het roetluikje kan voorzichtig uitgeschoven of losgebeiteld worden , extra bevochtigen om stof te voorkomen + dragen van de nodige beschermingsmiddelen (mondmasker ffp3, handschoenen,tyvec ) verpakken in plastic folie en afvoeren naar het containerpark als hechtgebonden asbestafval.
