# Asbestinventarisatetest

Gasstraat 3, 2570 Duffel

Attestnummer : 20250814-000169.000

**Niet-asbestveilig**

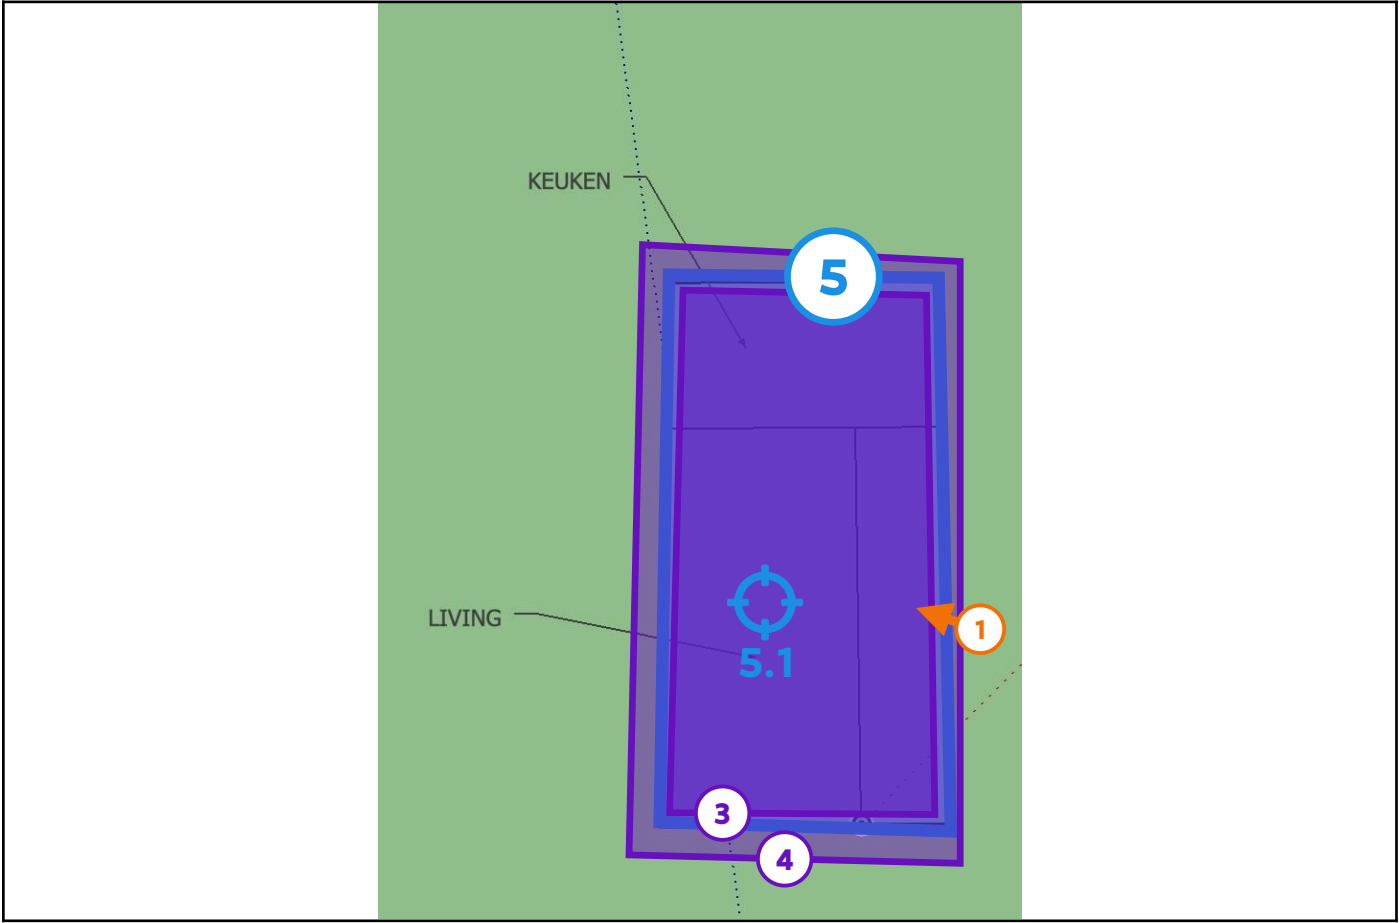
# Plan 1.1: GELIJKVLOERS

| Beschrijving | Type | Actie |
|---|---|---|
| 1. Bakelieten elementen | Asbestmateriaal | Verwijderen |

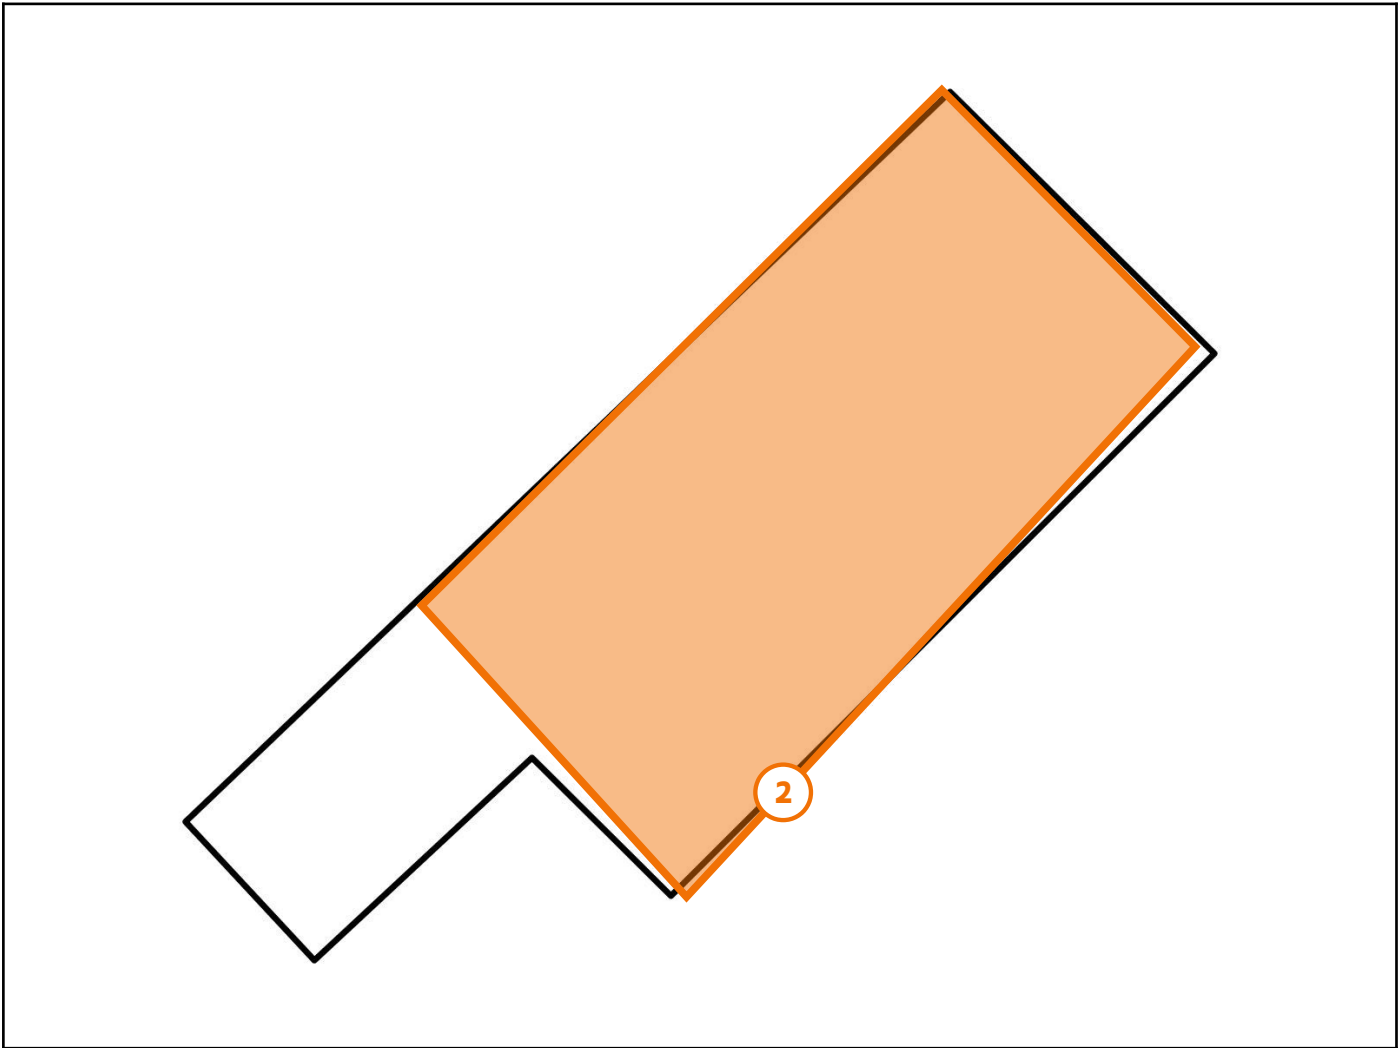
# Plan 1.4: DAKPLAN

| Beschrijving | Type | Actie |
|---|---|---|
| 2. Leien | Asbestmateriaal | Verwijderen |

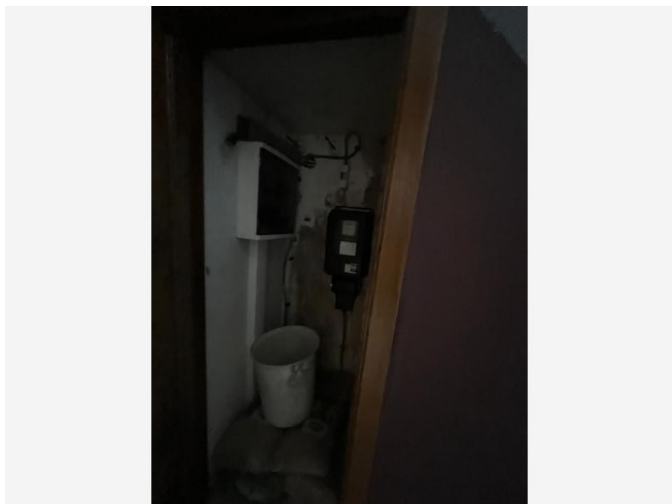
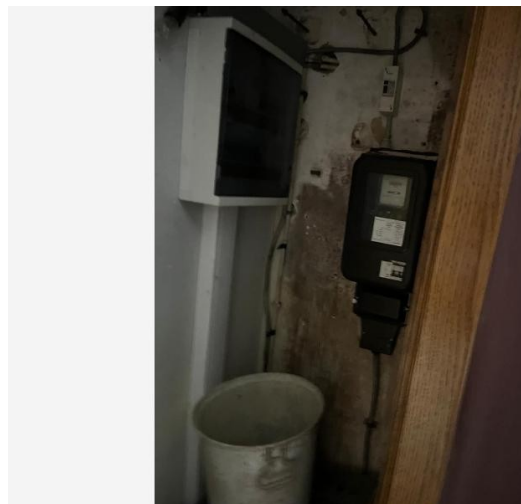
Detailfoto

Het asbestmateriaal valt onder de mijlpaal van 2040.

| Eindbeoordeling materiaalrisico | Verhoogd materiaalrisico en/of verhoogde kans op vezelvrijgave |

| Asbestsoort (vezeltype) | Crocidoliet aanwezig |
| Toestand van het materiaal | Licht beschadigd, licht verweerd. Intact calciumsilicaatmateriaal of categorie III 'gebondenheid' |

| Beschrijving | Bakelieten elementen |

- Zorg voor een veilig beheer. Vermijd het beschadigen van het asbestmateriaal. Controleer de toestand jaarlijks op wijzigingen.
- Voer bijkomende staalname(s) uit.

- Eenvoudige handelingen: mag via doe-het-zelf of door werknemer(s) met opleidingsattest eenvoudige handelingen  
De toepassing kan in zijn geheel verwijderd worden zonder verdere beschadiging.

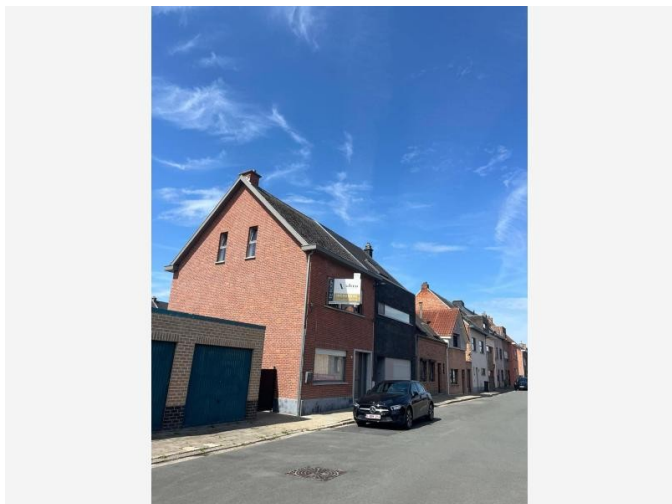
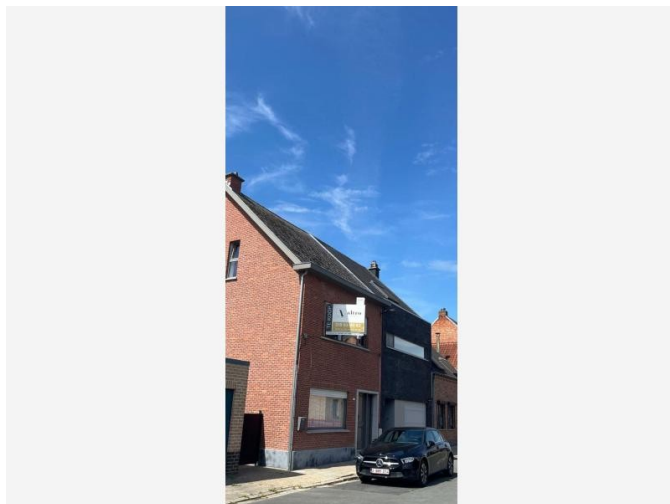
Het asbestmateriaal valt onder de mijlpaal van 2034.

| Eindbeoordeling materiaalrisico | Verhoogd materiaalrisico en/of verhoogde kans op vezelvrijgave |

| Asbestsoort (vezeltype) | Crocidoliet aanwezig |
| Toestand van het materiaal | Matig beschadigd, matig verweerd |

| Beschrijving | Leien |

- Zorg voor een veilig beheer. Vermijd het beschadigen van het asbestmateriaal. Controleer de toestand jaarlijks op wijzigingen.
- Hemelwater dat afspoelt van asbestcement daken of gevels kan asbestdeeltjes bevatten. Gebruik het enkel voor gesloten circuits (bv. spoelen toiletten). Reinig na het vervangen van het dak of de gevel de dakgoten en regenwaterput of -ton om asbesthoudend sediment of slib te verwijderen
- Voer bijkomende staalname(s) uit.

- Eenvoudige handelingen: mag via doe-het-zelf of door werknemer(s) met opleidingsattest eenvoudige handelingen  
De toepassing kan verwijderd worden zonder verdere beschadiging verder bevindt de toepassing zich in de buitenomgeving.

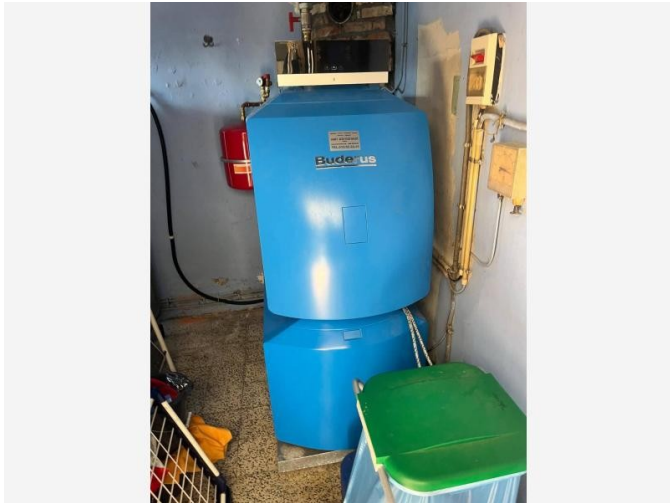
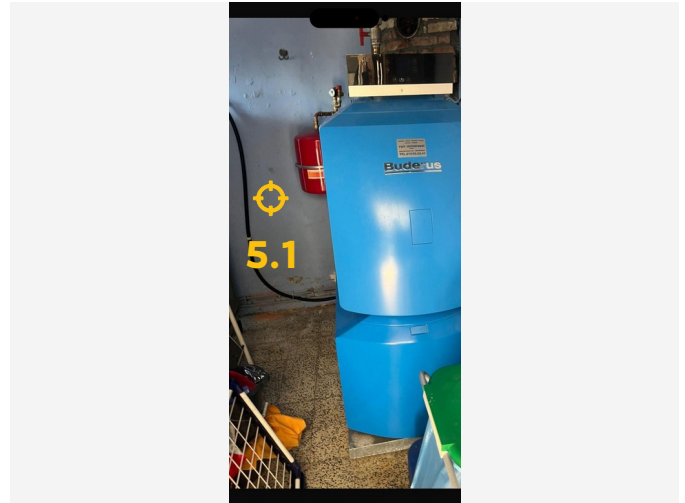
## Fiche 5: Pleisterwerk plafond

Geen asbest

| # | Type | Referentie | Resultaat |
|---|---|---|---|
| 5.1 | Mengmonster | MM02 Pleisterwerk plafond | Geen asbest |
