# Asbestinventarisatetest

Dendermondsesteenweg 55, 9260 Wichelen

Attestnummer : 20241024-000330.000

**Asbestveilig** (maar niet asbestvrij)

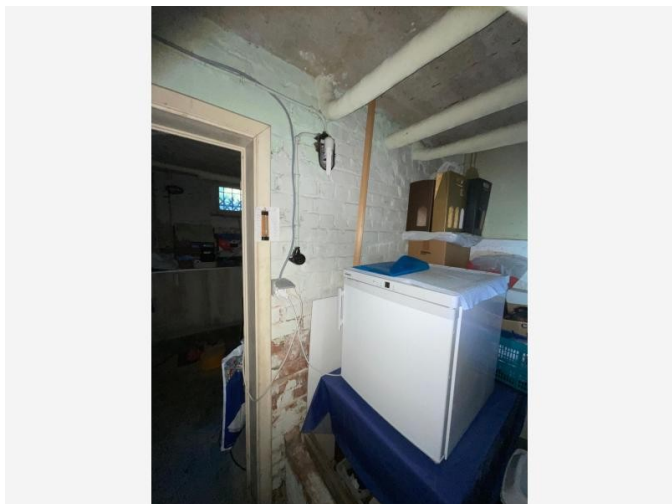
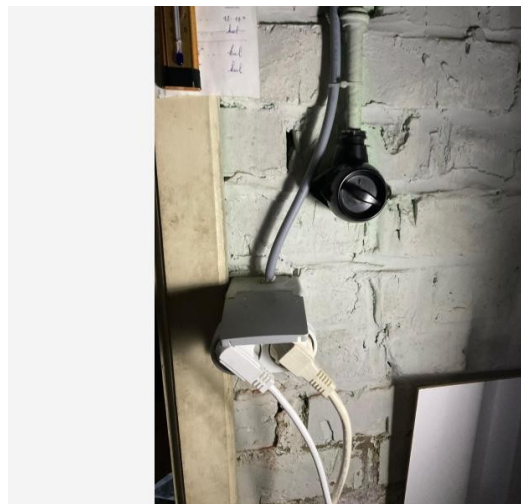
Overzichtsfoto

Detailfoto

Het asbestmateriaal valt onder de mijlpaal van 2040.

| Eindbeoordeling materiaalrisico | Laag materiaalrisico en/of verlaagde kans op vezelvrijgave |

| Asbestsoort (vezeltype) | Crocidoliet aanwezig |
| Toestand van het materiaal | Onbeschadigd, niet verweerd |

| Beschrijving | Bakeliet schakelaar en stopcontact |

- Zorg voor een veilig beheer. Vermijd het beschadigen van het asbestmateriaal. Controleer de toestand jaarlijks op wijzigingen.

- Eenvoudige handelingen: mag via doe-het-zelf of door werknemer(s) met opleidingsattest eenvoudige handelingen  
Bakeliet schakelaars en stopcontacten zijn eenvoudig los te schroeven en zo te verwijderen. Voorkom dat de toepassing gebroken wordt tijdens de verwijdering ervan. De toepassing in een daarvoor voorziene zak naar het containerpark brengen.

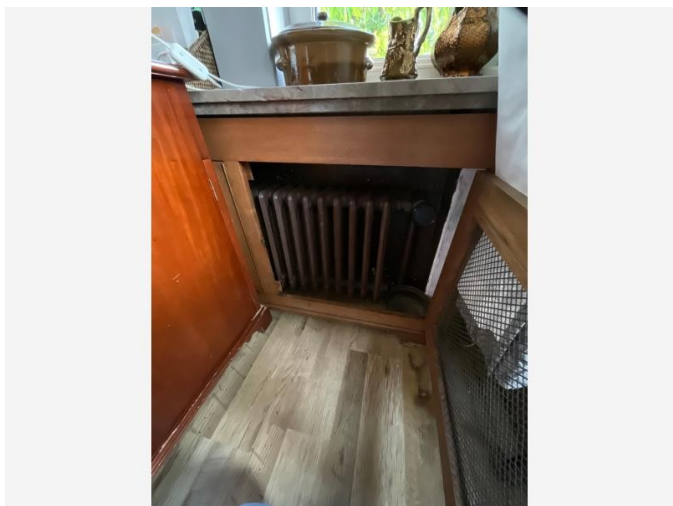
Binnen in de radiatoren kunnen zich asbesthoudend bevinden

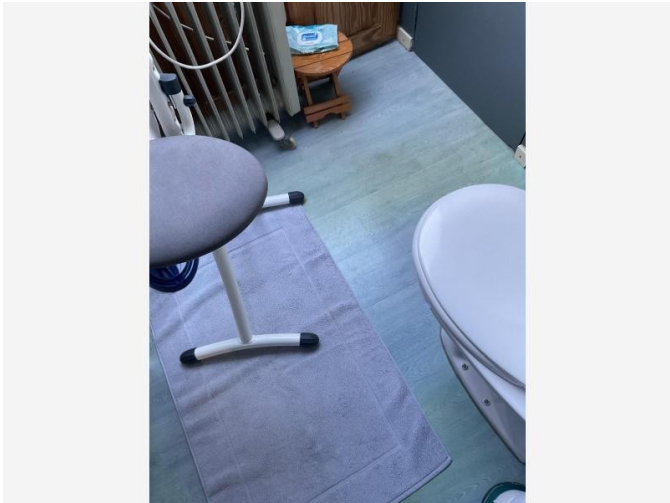
## Fiche 3: Vloerzeil type: novilon

Geen asbesthoudend type vloerzeil

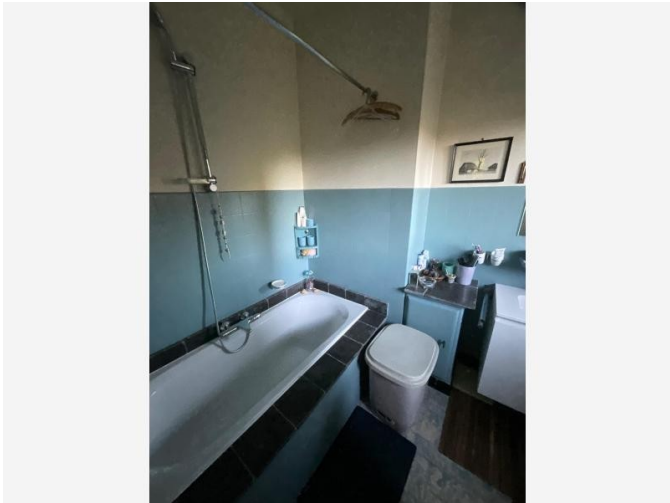
Achter de tegels bevindt zich faiancelijm. Deze moet volgens het IP verplicht bemonsterd worden. Tijdens de inspectie heeft de inspecteur geen faiancelijm aangetroffen, maar heeft hij wel een sterk vermoeden dat zich deze achter de tegels bevindt. Let op bij werken aan deze plaatsen. Faiancelijm kon vroeger asbesthoudend zijn. Een bijkomend onderzoek is aangeraden indien er werken gepland zijn.

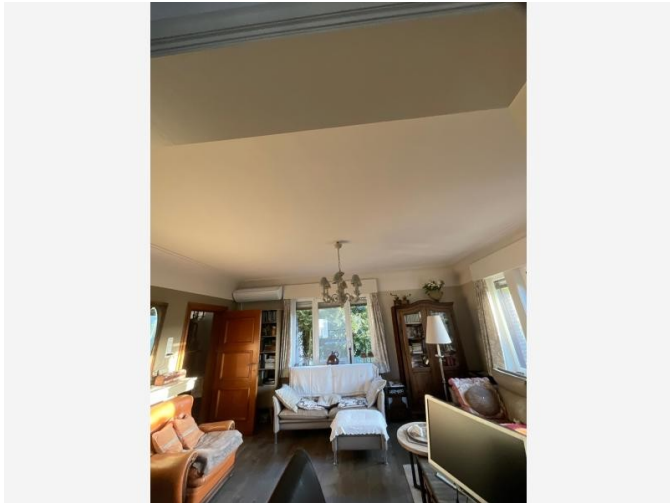
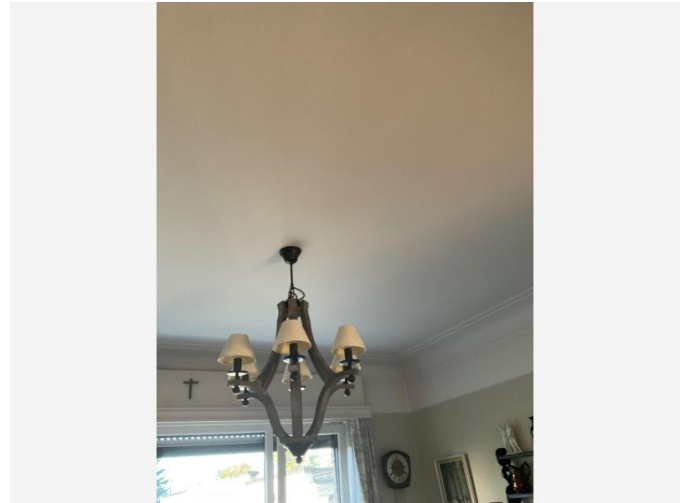
## Fiche 5: pleisterwerk plafond

Geen asbest

| # | Type | Referentie | Resultaat |
|---|---|---|---|
| 5.1 | Mengmonster | mm02 | Geen asbest |

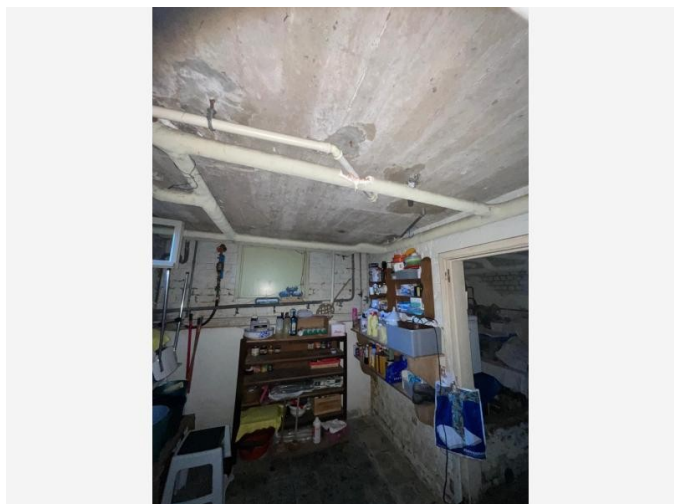
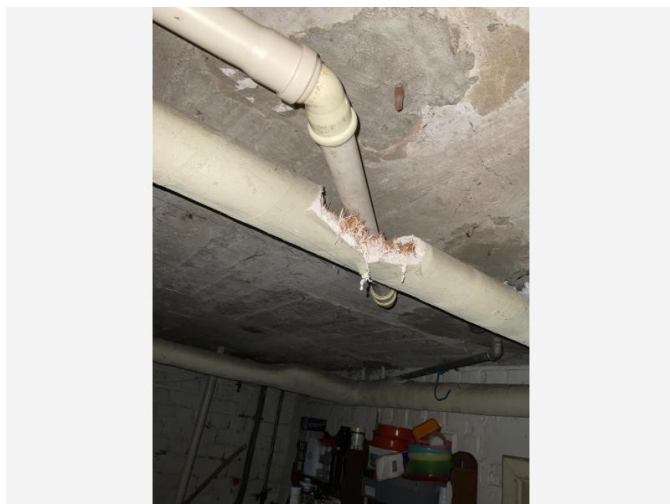
## Fiche 6: buisisolatie verwarmingsbuizen

Geen asbest

| # | Type | Referentie | Resultaat |
|---|---|---|---|
| 6.1 | Mengmonster | Mm4 | Geen asbest |
| 6.2 | Mengmonster | Mm5 | Geen asbest |

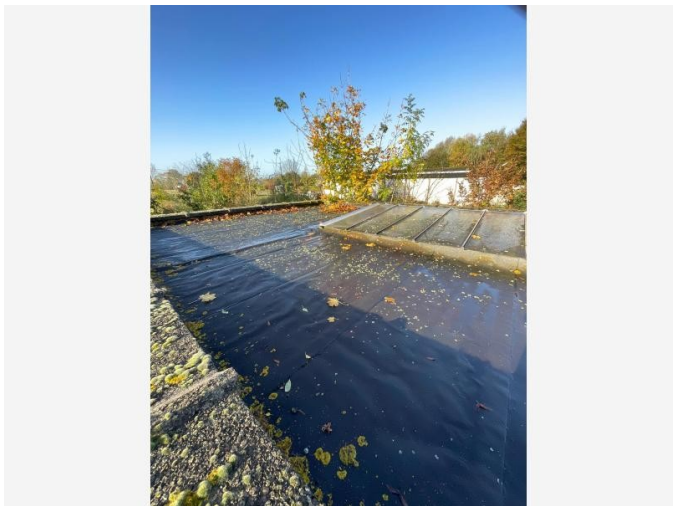
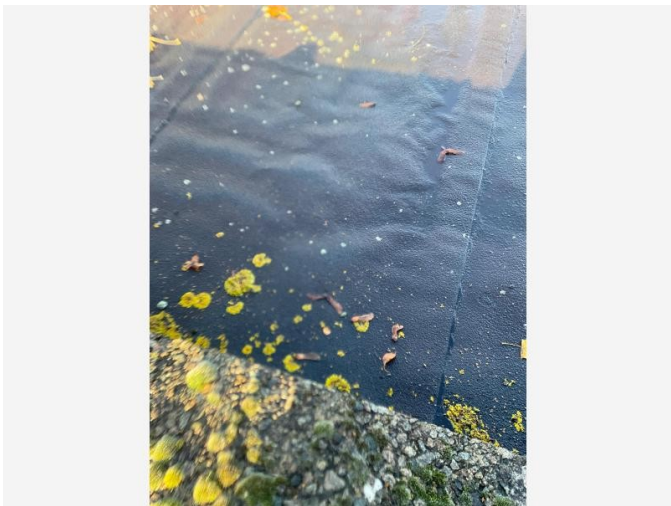
Geen asbest

| # | Type | Referentie | Resultaat |
|---|---|---|---|
| 7.1 | Puntmonster | mm03 | Geen asbest |

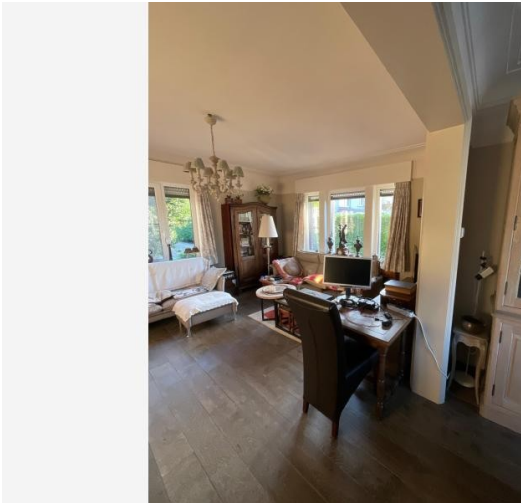
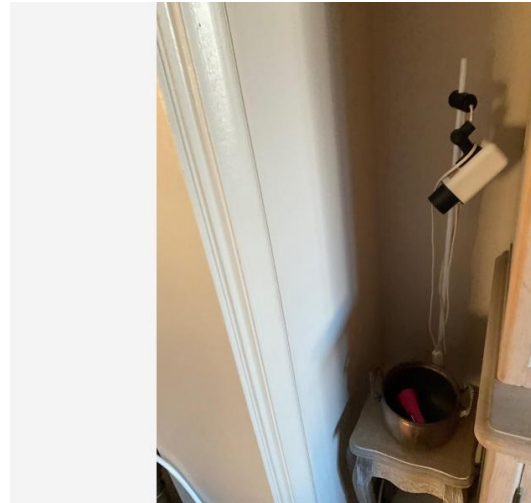
## Fiche 8: pleisterwerk wanden

Geen asbest

| # | Type | Referentie | Resultaat |
|---|---|---|---|
| 8.1 | Mengmonster | mm01 | Geen asbest |
