# Asbestinventarisatattest

Oudstrijderslaan 34, 3070 Kortenberg

Attestnummer : 20250716-000020.000

**Niet-asbestveilig**

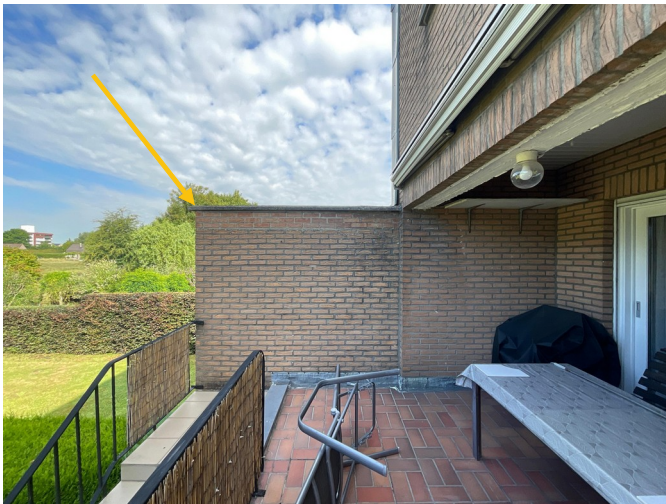
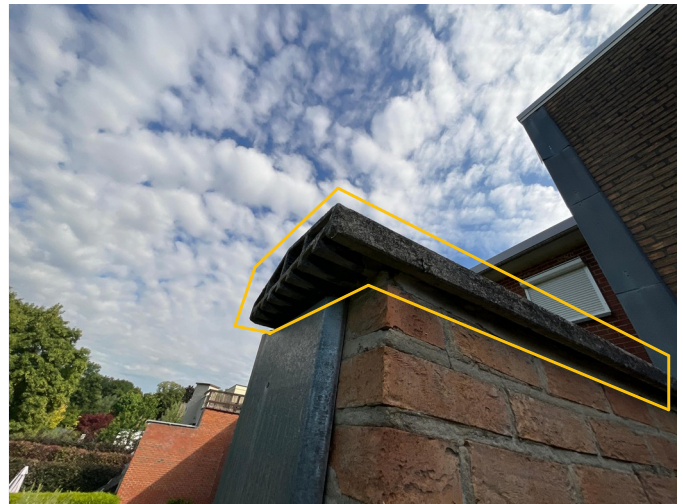
| Eindbeoordeling materiaalrisico | Verhoogd materiaalrisico en/of verhoogde kans op vezelvrijgave |

| Asbestsoort (vezeltype) | Crocidoliet aanwezig |
| Toestand van het materiaal | Matig beschadigd, matig verweerd |

| Beschrijving | Dekstenen - hol |

- Verwijder dit asbestmateriaal zo snel mogelijk. Volg de toestand goed op.

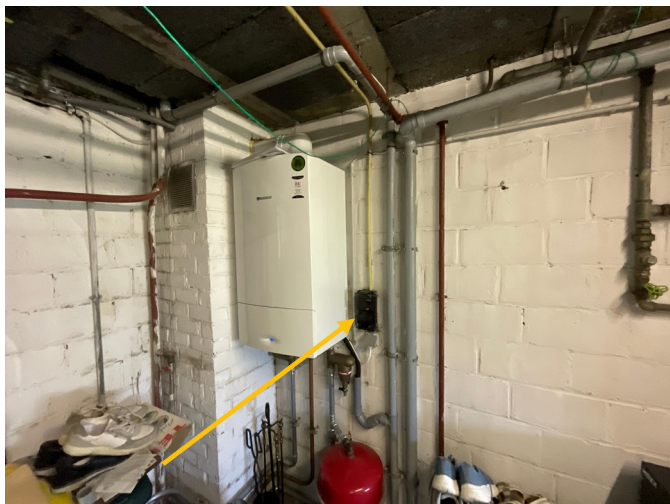
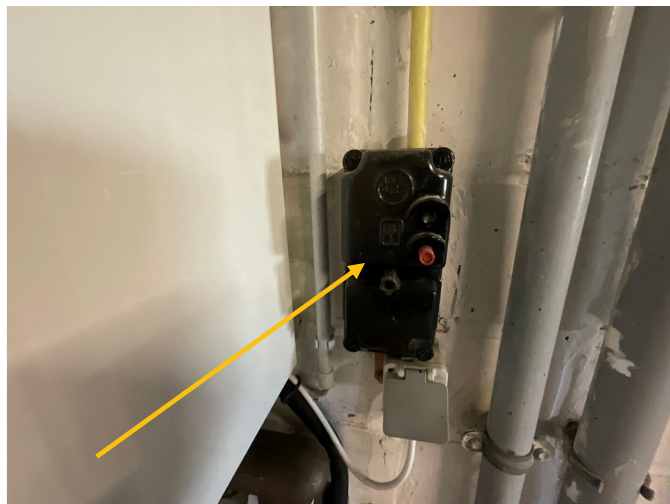
| Eindbeoordeling materiaalarisico | Laag materiaalarisico en/of verlaagde kans op vezelvrijgave |

| Asbestsoort (vezeltype) | Crocidoliet aanwezig |
| Toestand van het materiaal | Onbeschadigd, niet verweerd |

| Beschrijving | Bakeliet toepassingen |

- Zorg voor een veilig beheer. Vermijd het beschadigen van het asbestmateriaal. Controleer de toestand jaarlijks op wijzigingen.
- Voer bijkomende staalname(s) uit.

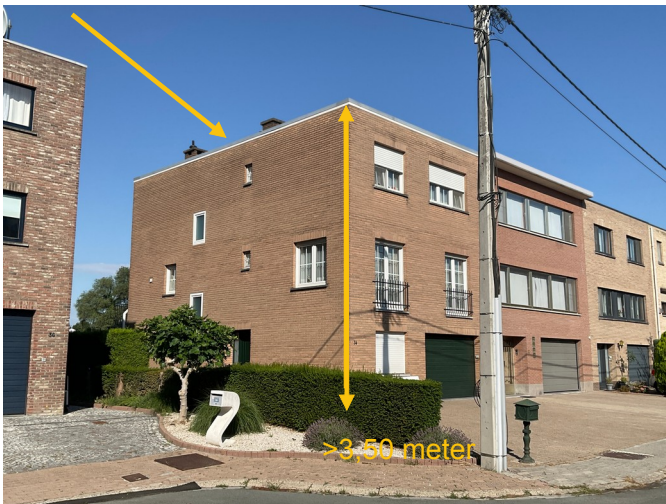
**Reden:** Het te onderzoeken materiaal situeert zich hoger dan 3,50 m te rekenen vanaf een veilige ondergrond

**Uitleg van de asbestdeskundige:** Er kon tijdens de rondgang door de TCR (=toegankelijke constructie met risicobouwjaar) geen vaststellingen gedaan worden op/onder het dak:

- 1) Er kunnen geen vaststelling gedaan worden op/onder het dak langs de buitenzijde daar het materiaal zich hoger dan 3,50 m te rekenen vanaf een veilige ondergrond situeert
- 2) Er kunnen geen vaststellingen gedaan worden langs de binnenzijde, onder het dak, daar dit overal werd afgewerkt.

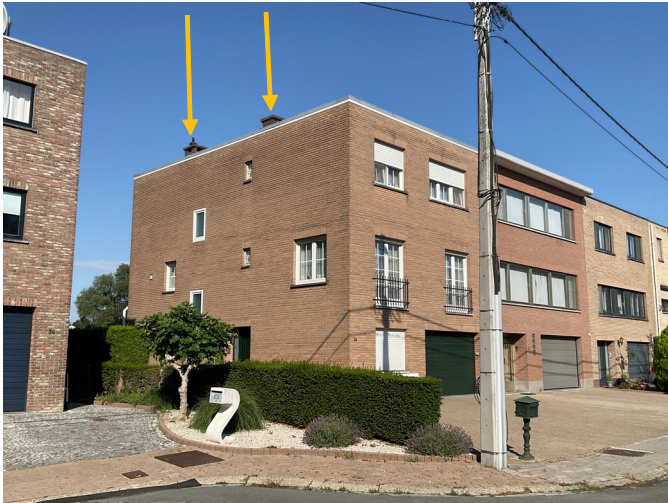
**Reden:** Het te onderzoeken materiaal situeert zich hoger dan 3,50 m te rekenen vanaf een veilige ondergrond

**Uitleg van de asbestdeskundige:** Er konden, tijdens de rondgang door de TCR (=toegankelijke constructie met risicobouwjaar), geen vaststellingen gedaan worden in de schouw:

1) Er kunnen geen vaststelling gedaan worden in de schouw, daar het materiaal zich hoger dan 3,50 m te rekenen vanaf een veilige ondergrond situeert.

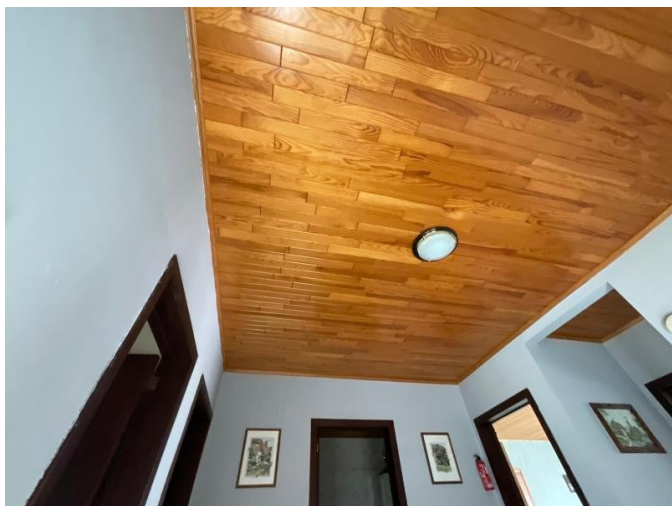
Tijdens de controle van de TCR (=toegankelijke constructie met risicobouwjaar) werd vastgesteld dat de plafonds werden afgewerkt met niet-asbestverdachte voorzetpanelen, die inspectie van de bedekte structuur (opbouw, pleisterwerk) verhinderen.

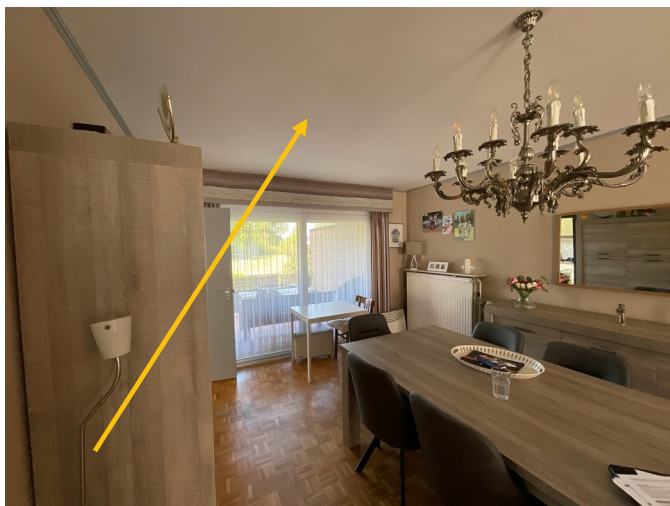
Het plafond werd afgewerkt met een vals plafond in gyprocplaten. Er werd geen nader onderzoek gedaan naar mogelijks achterliggende asbestverdachte materialen (bv. pleisterwerk) daar deze buiten de scope van huidig, niet-destructief, asbestattest valt.

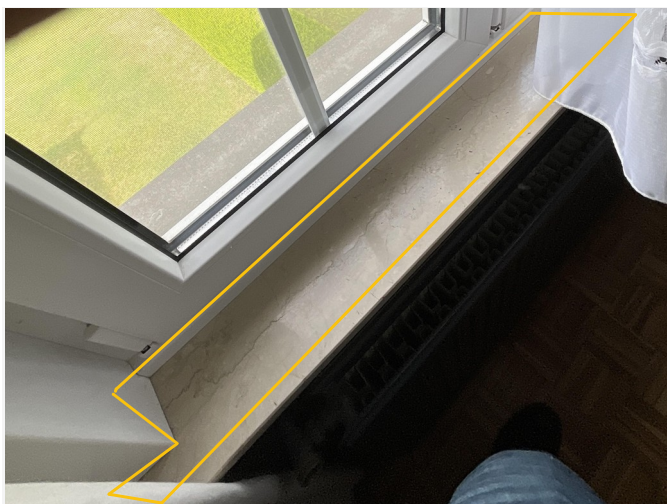
Tijdens de rondgang door de TCR (=toegankelijke constructie met risicobouwjaar) werden de vensterbanken nagekeken.

Deze zijn niet-asbestverdacht.

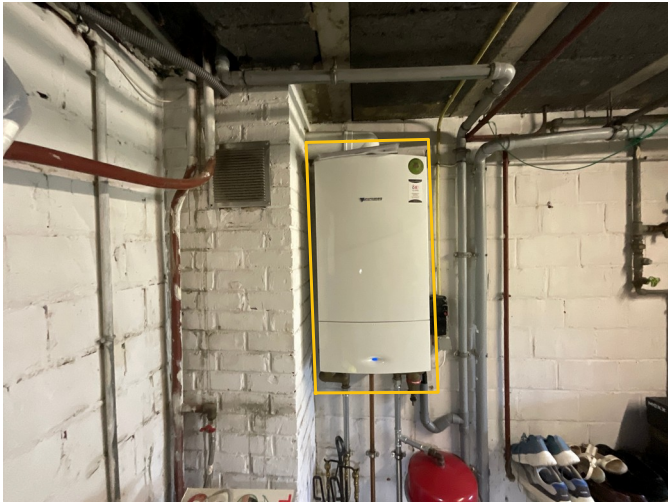
## Fiche 8: Geen asbestverdacht materiaal-centrale verwarming

De centrale verwarming werd gecontroleerd tijdens de inspectie van de TCR. Er werden geen asbestverdachte materialen aangetroffen.

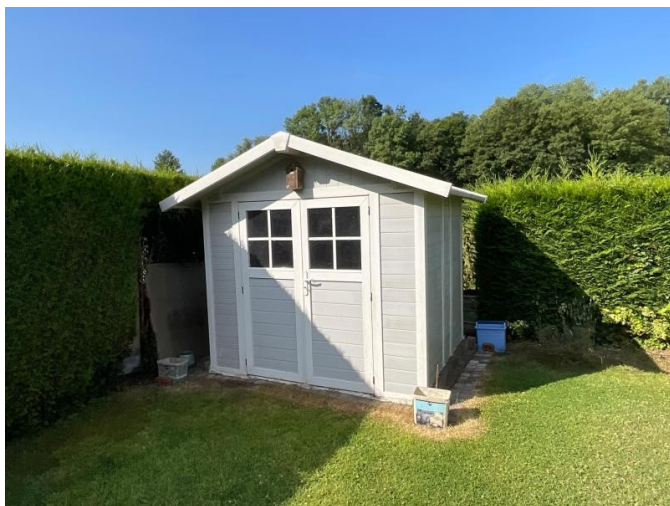
Tijdens de rondgang door de TCR (=toegankelijke constructie met risicobouwjaar) werden het tuinhuis nagekeken.

Hier werden geen asbestverdachte materialen aangetroffen.

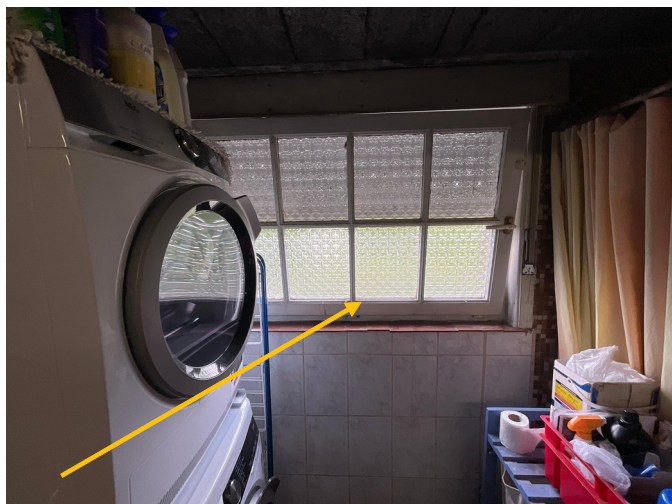
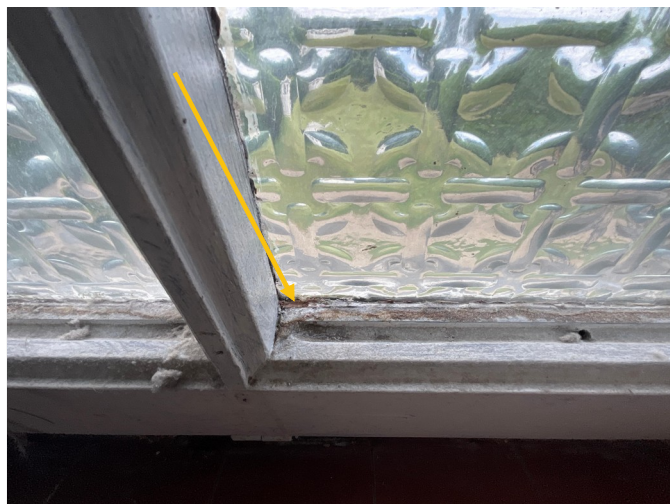
## Fiche 10: Kit ramen - (raam - profiel)

Geen asbest

| # | Type | Referentie | Resultaat |
|---|---|---|---|
| 10.1 | Puntmonster | MM03 | Geen asbest |

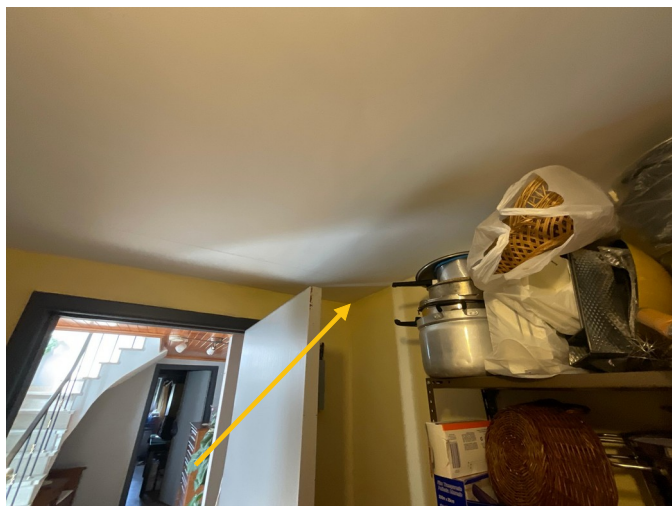
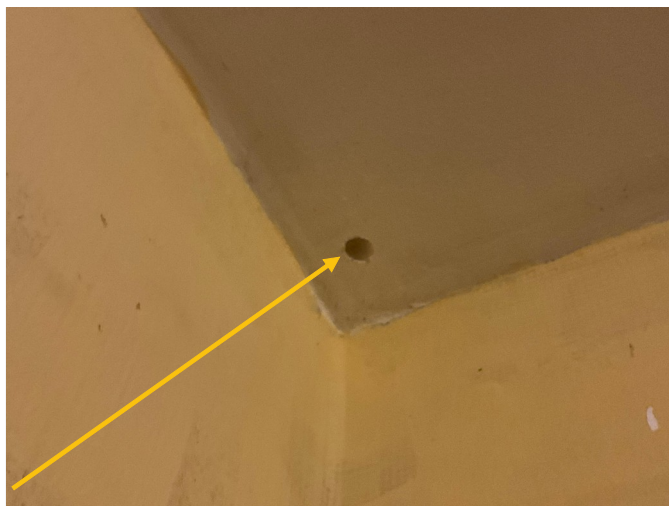
## Fiche 11: Pleisterwerk plafond

Geen asbest

| # | Type | Referentie | Resultaat |
|---|---|---|---|
| 11.1 | Mengmonster | MM02 | Geen asbest |

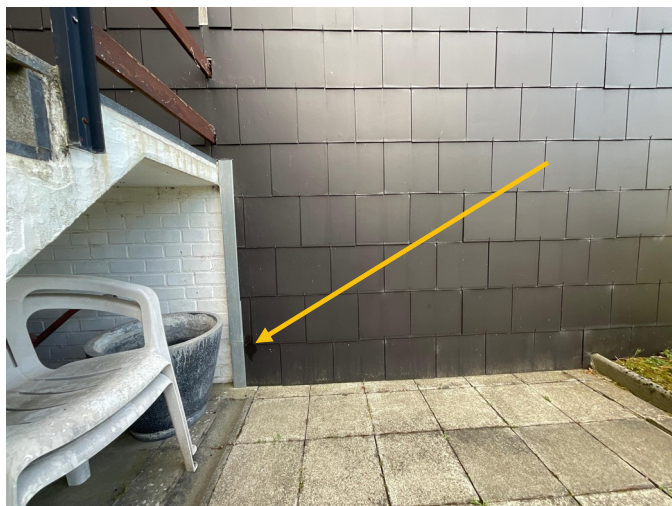
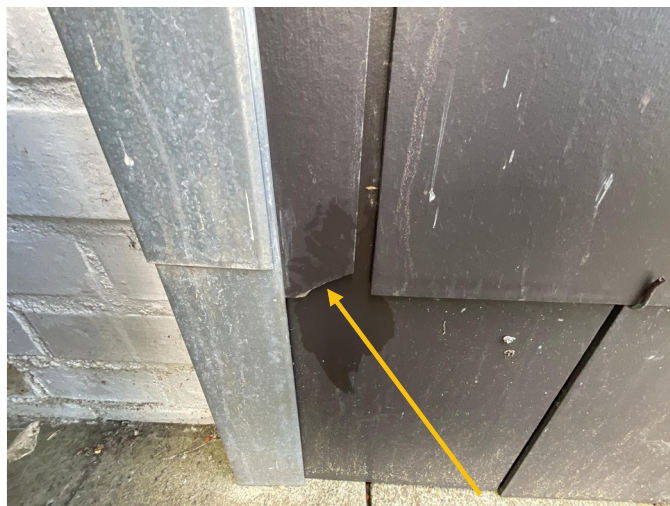
## Fiche 12: Gevel met leien - gemene muur

Geen asbest

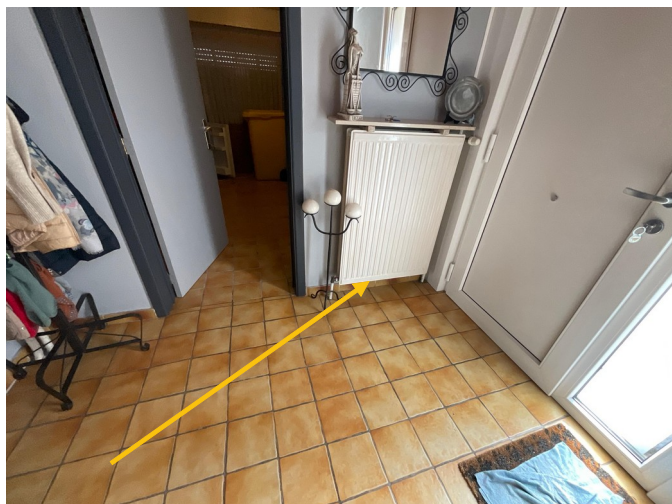
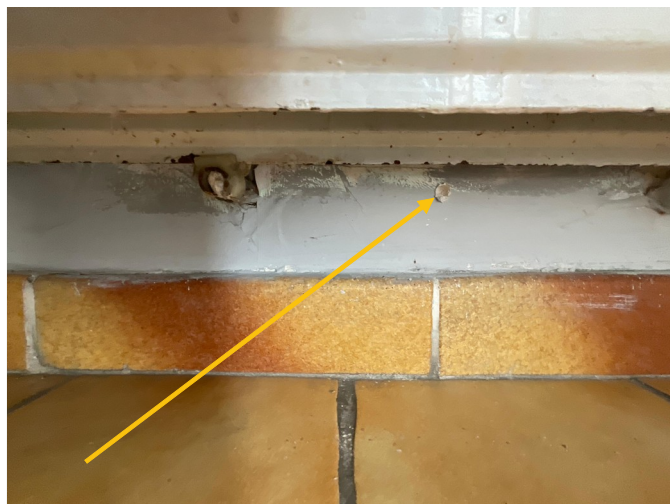
## Fiche 13: Pleisterwerk wand

Geen asbest
