# Asbestinventarisatetest

Meileveld 105, 9620 Zottegem

Attestnummer : 20250626-000340.000

Uitgegeven op : 26.06.2025

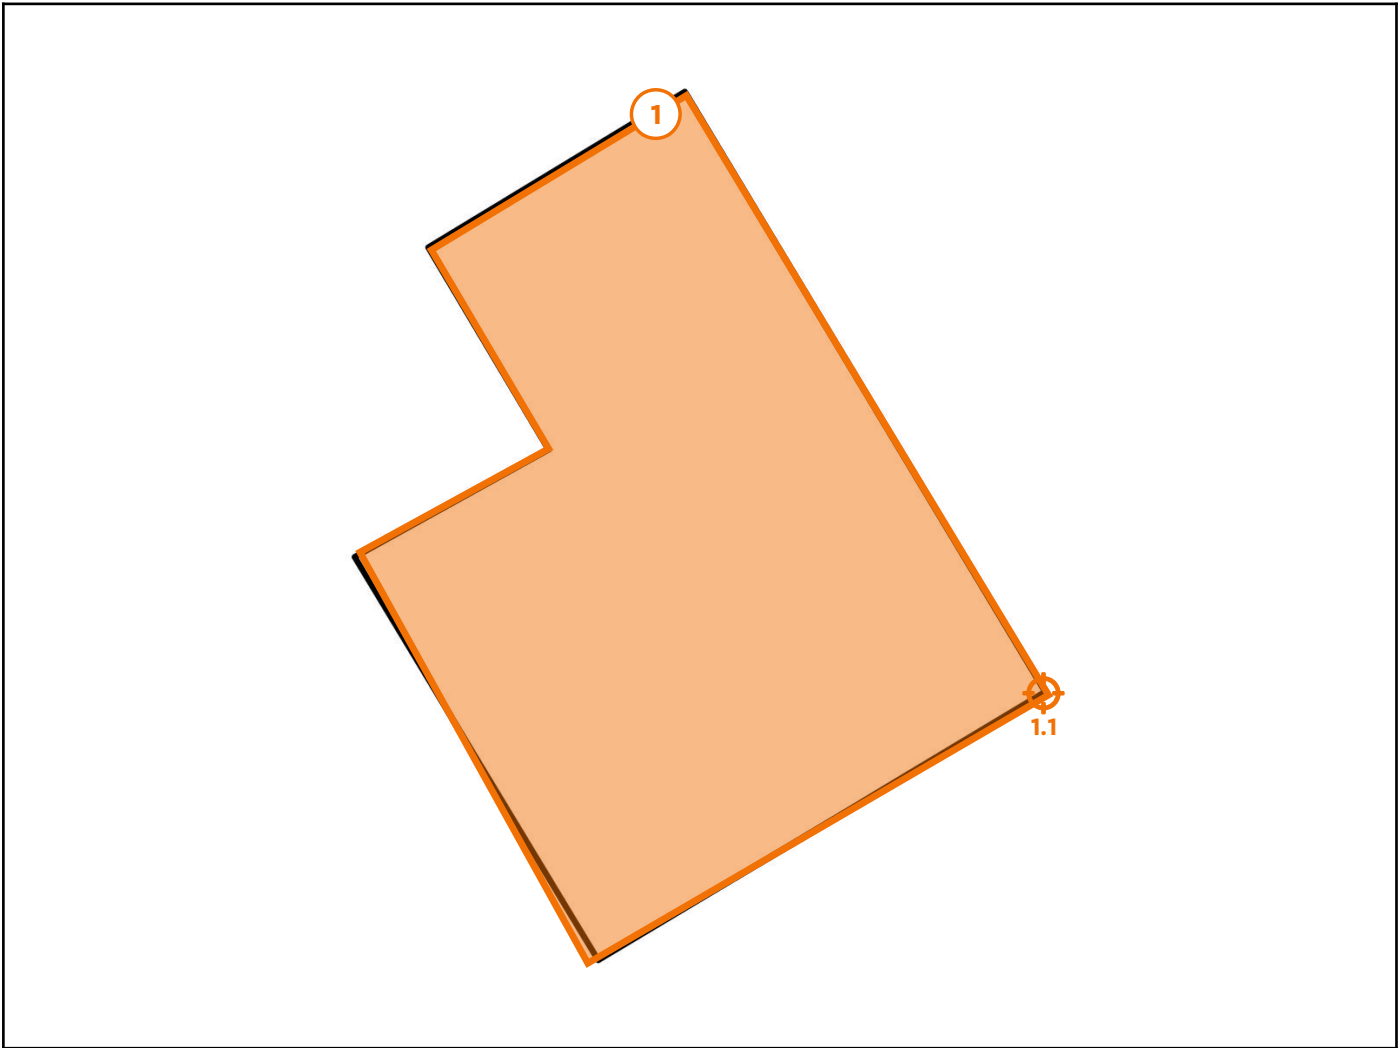
# Plan 1.7: Dak plan

| Beschrijving | Type | Actie |
|---|---|---|
| 1. Leien in asbestcement | Asbestmateriaal | <div>Verwijderen</div> |
| 1.1 Code: 20250624MEI105S1 | Puntmonster | - |

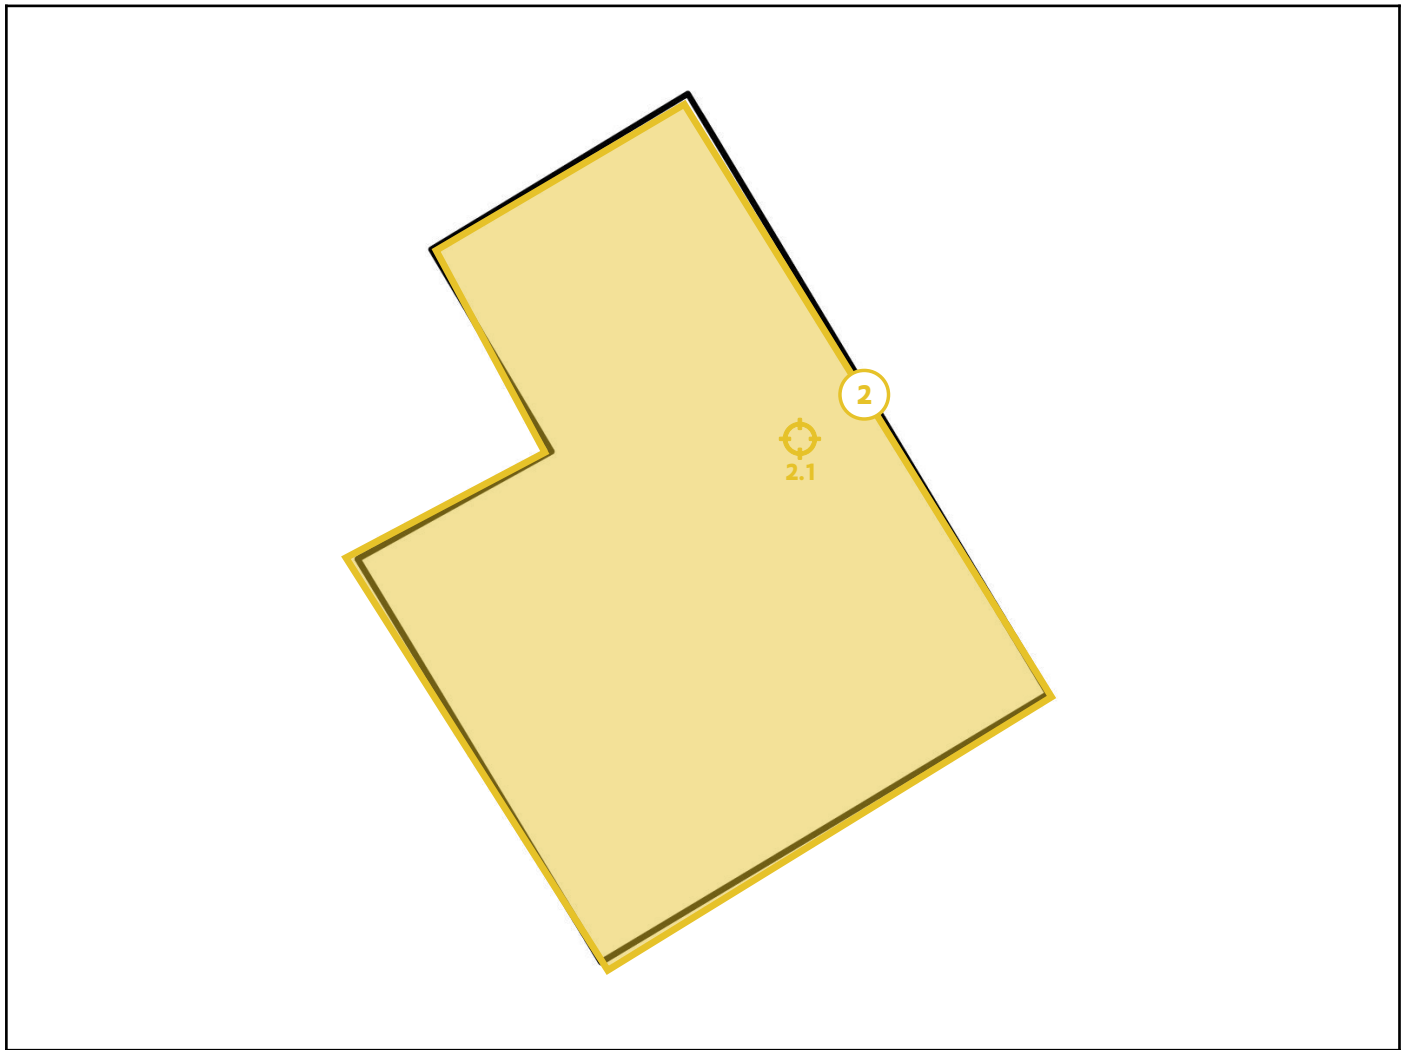
## Plan 1.8: Dak plan

| Beschrijving | Type | Actie |
|---|---|---|
| 2. Onderdak type "Menuiserite" | Asbestmateriaal | Zorgvuldig beheren |
| 2.1 Code: 20250624MEI105S2 | Puntmonster | - |

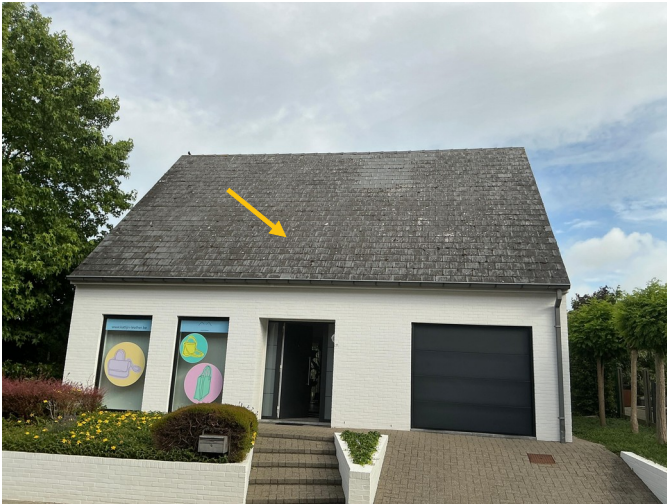
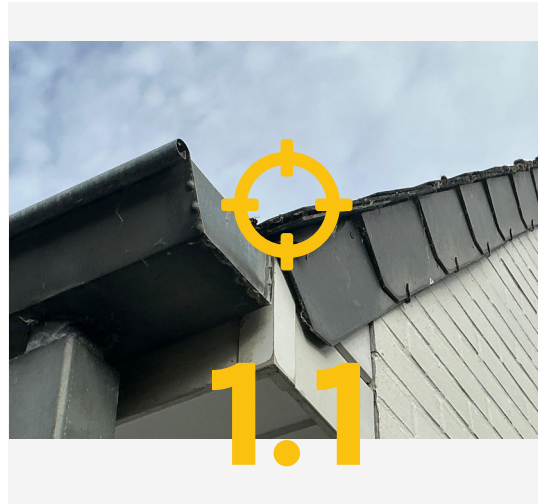
| Fiche 1: Leien in asbestcement..... | 24 |

Het asbestmateriaal valt onder de mijlpaal van 2034.

Verwijderen

| Eindbeoordeling materiaalrisico | Verhoogd materiaalrisico en/of verhoogde kans op vezelvrijgave |
| Opmerking | Korstmossen veroorzaken de toestand "matig beschadigd, matig verweerd". Het is verboden deze leien te ontmossen. |

| Toestand van het materiaal | Matig beschadigd, matig verweerd |

| # | Type | Referentie | Resultaat |
|---|---|---|---|
| 1.1 | Puntmonster | 20250624MEI105S1 | Chrysotiel |

| Beschrijving | Leien in asbestcement |

- Zorg voor een veilig beheer. Vermijd het beschadigen van het asbestmateriaal. Controleer de toestand jaarlijks op wijzigingen.
- Hemelwater dat afspoelt van asbestcement daken of gevels kan asbestdeeltjes bevatten. Gebruik het enkel voor gesloten circuits (bv. spoelen toiletten). Reinig na het vervangen van het dak of de gevel de dakgoten en regenwaterput of -ton om asbesthoudend sediment of slib te verwijderen

- Eenvoudige handelingen: mag via doe-het-zelf of door werknemer(s) met opleidingsattest eenvoudige handelingen  
Deze asbesthoudende toepassing dient door een aannemer met opleidingsattest eenvoudige handelingen verwijderd te worden. Conform de geldende verwijderingsprotocollen en veiligheidsvoorschriften.

Zeker niet ontmossen. Geen hoge druk reinigers op gebruiken of enig borstelmateriaal. Het is niet toegelaten om zonnepanelen op dit dak te plaatsen. Indien een dakraam moet worden geplaatst zal het dak (lokaal) moeten worden ontdaan van zijn asbestleien en mogen deze niet worden herbuikt in de aansluiting van het dakraam.

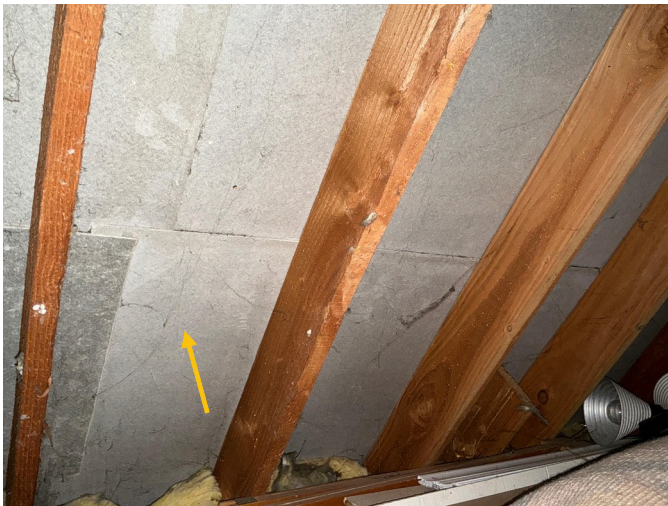
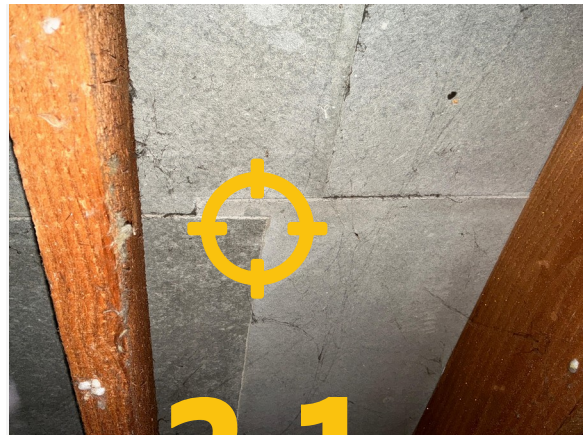
| Fiche 2: Onderdak type "Menuiserite"..... | 27 |

Het asbestmateriaal valt onder de mijlpaal van 2040.

Zorgvuldig beheren

| Eindbeoordeling materiaalisico | Zeer laag materiaalisico en/of zeer lage kans op vezelvrijgave |

| Toestand van het materiaal | Onbeschadigd, niet verweerd |

| # | Type | Referentie | Resultaat |
|---|---|---|---|
| 2.1 | Puntmonster | 20250624MEI105S2 | Chrysotiel |

| Beschrijving | Onderdak type "Menuiserite" |

- Zorg voor een veilig beheer. Vermijd het beschadigen van het asbestmateriaal. Controleer de toestand jaarlijks op wijzigingen.

- Eenvoudige handelingen: mag via doe-het-zelf of door werknemer(s) met opleidingsattest eenvoudige handelingen  
Deze asbesthoudende toepassing dient door een aannemer met opleidingsattest eenvoudige handelingen verwijderd te worden. Conform de geldende verwijderingsprotocollen en veiligheidsvoorschriften.

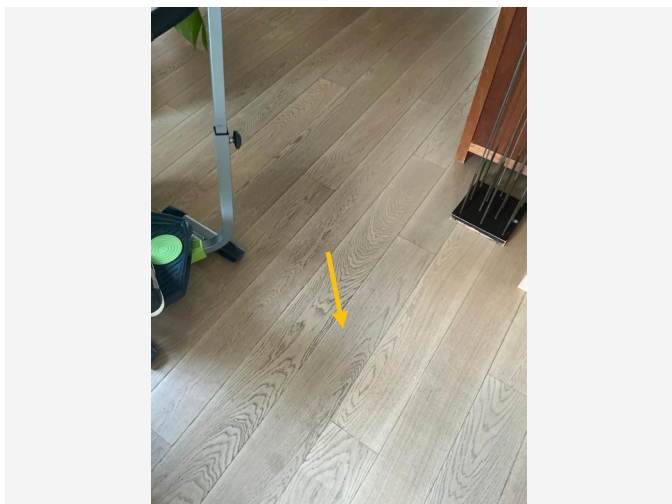
| Fiche 3: Laminaat..... | 31 |

De vloerbedekking bestaat uit laminaat. Dit bezit geen asbesthoudende kenmerken. De deskundige kan geen uitspraak doen over onderliggende materialen.

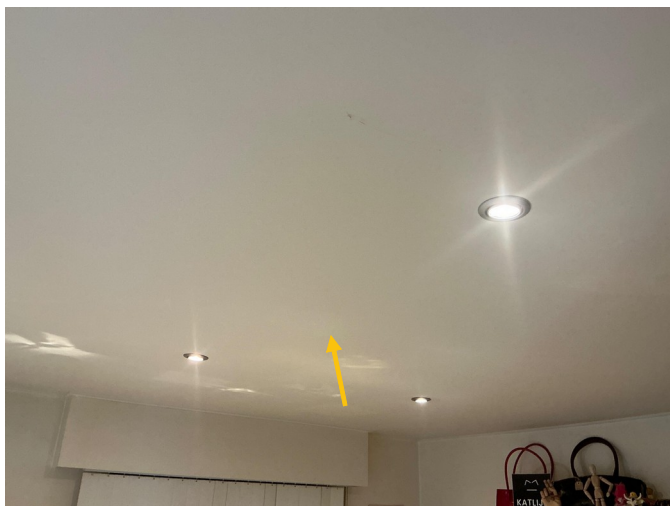
| Fiche 4: Spanplafond..... | 32 |

Het plafond is uitgewerkt met een spanconstructie. Dit bezit geen asbesthoudende eigenschappen. De deskundige kan geen uitspraak doen over achterliggende materialen. Hiervoor is een destructief onderzoek nodig.

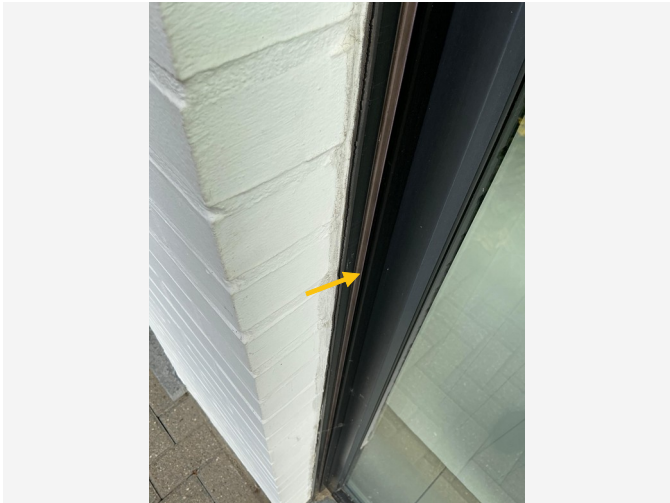
| Fiche 5: Buitenschrijnwerk..... | 33 |

Zowel de profielen als de hechtingskit van het buitenschrijnwerk bezitten geen asbesthoudende eigenschappen.

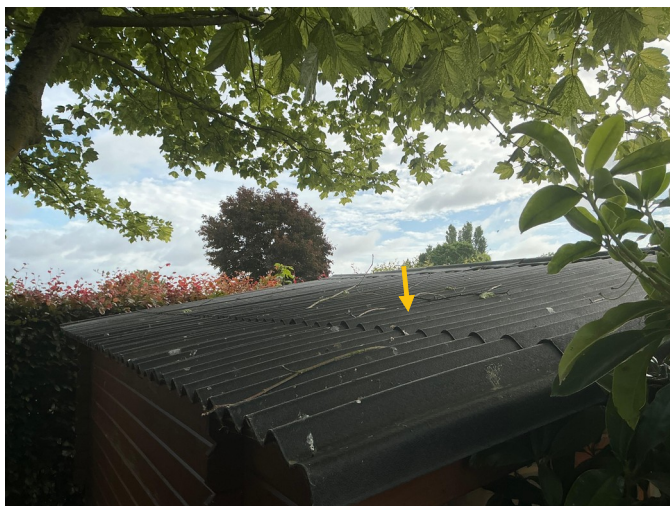
| Fiche 6: Golfplaten uit bitumen..... | 34 |

De dakbedekking bestaat uit bitumen golfplaten (onduline). Dit bezit geen asbesthoudende eigenschappen.

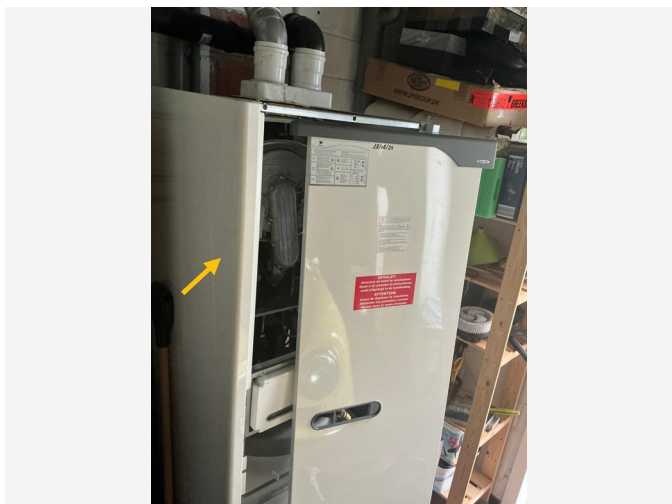
| Fiche 7: CV-ketel..... | 35 |

De CV-ketel heeft een recent bouwjaar. Deze bezit geen asbesthoudende componenten.

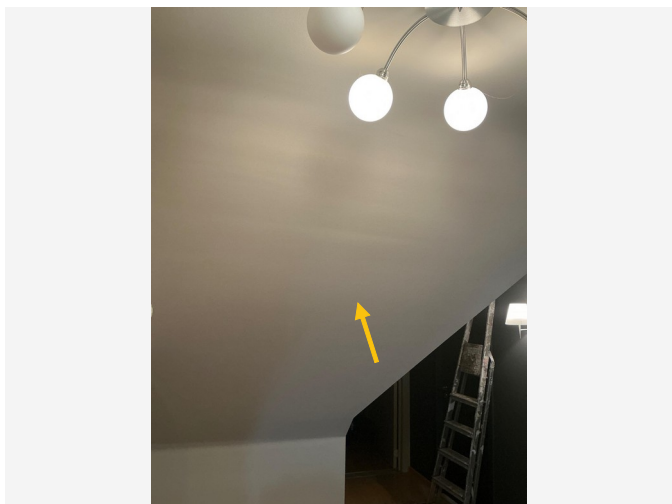
| Fiche 8: Gipsplaat plafonds..... | 36 |

De plafonds zijn uitgewerkt in gyproc-panelen. Deze bezitten geen asbesthoudende kenmerken. De deskundige kan geen uitspraak doen over achterliggende materialen. Hiervoor is een destructief onderzoek nodig.

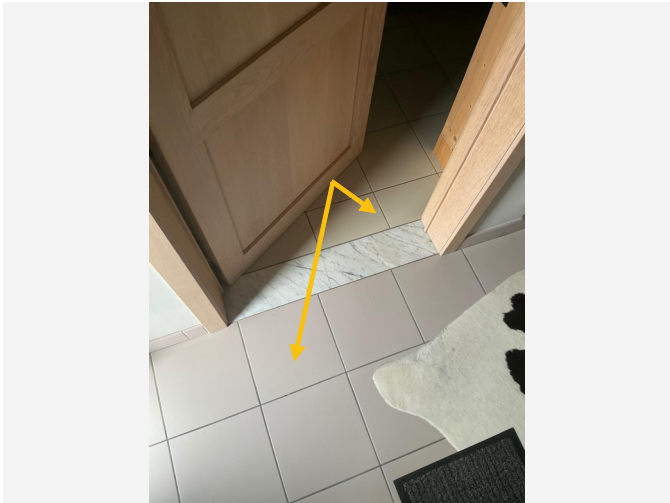
| Fiche 9: Tegellijm vloertegels..... | 37 |

Gezien het bouwjaar van de woning bestaat de mogelijkheid dat de gebruikte tegellijm asbesthoudende componenten bevatte. Destructief onderzoek kan hierin uitsluitsel brengen.

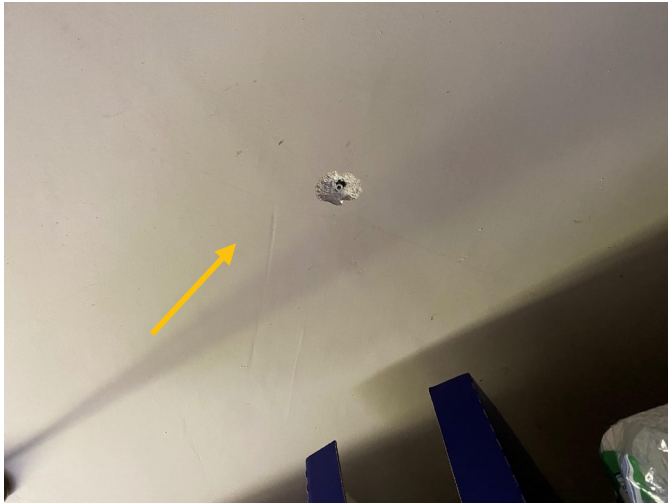
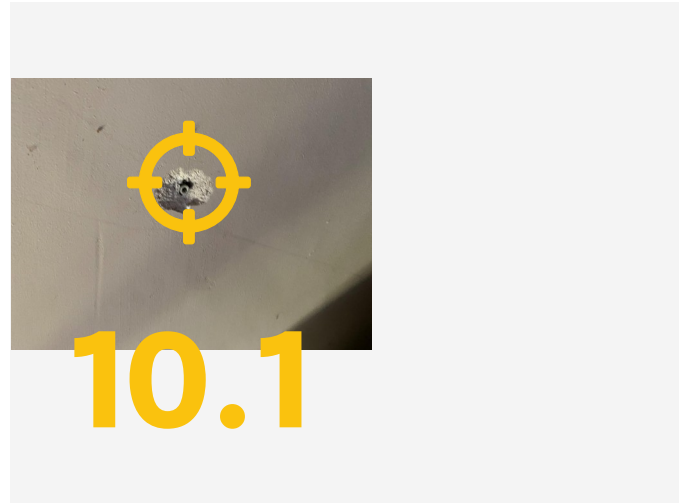
## Fiche 10: Pleisterwerk plafonds

Geen asbest

| # | Type | Referentie | Resultaat |
|---|---|---|---|
| 10.1 | Mengmonster | 20250624MEI105S4 | Geen asbest |

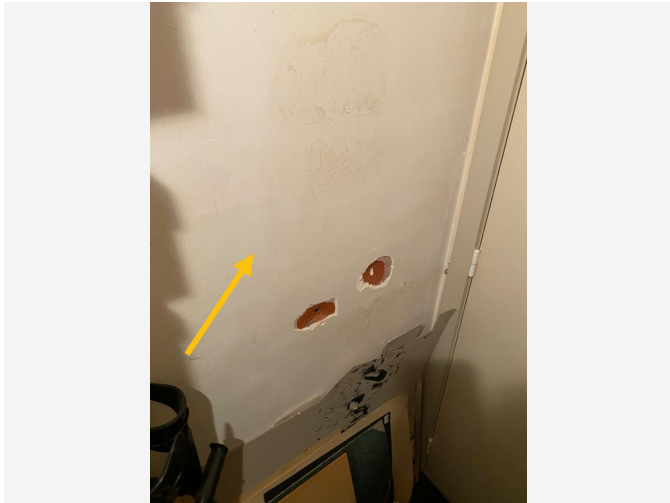
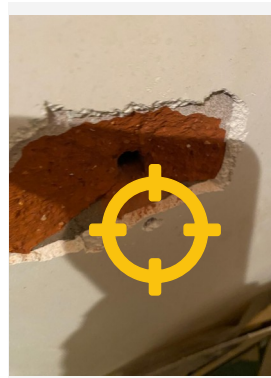
## Fiche 11: Pleisterwerk muren

Geen asbest

| # | Type | Referentie | Resultaat |
|---|---|---|---|
| 11.1 | Mengmonster | 20250624MEI105S3 | Geen asbest |
