# Asbestinventarisatattest

Gentstraat 45/4, 9800 Deinze

Attestnummer : 20250818-000254.000

Uitgegeven op : 18.08.2025

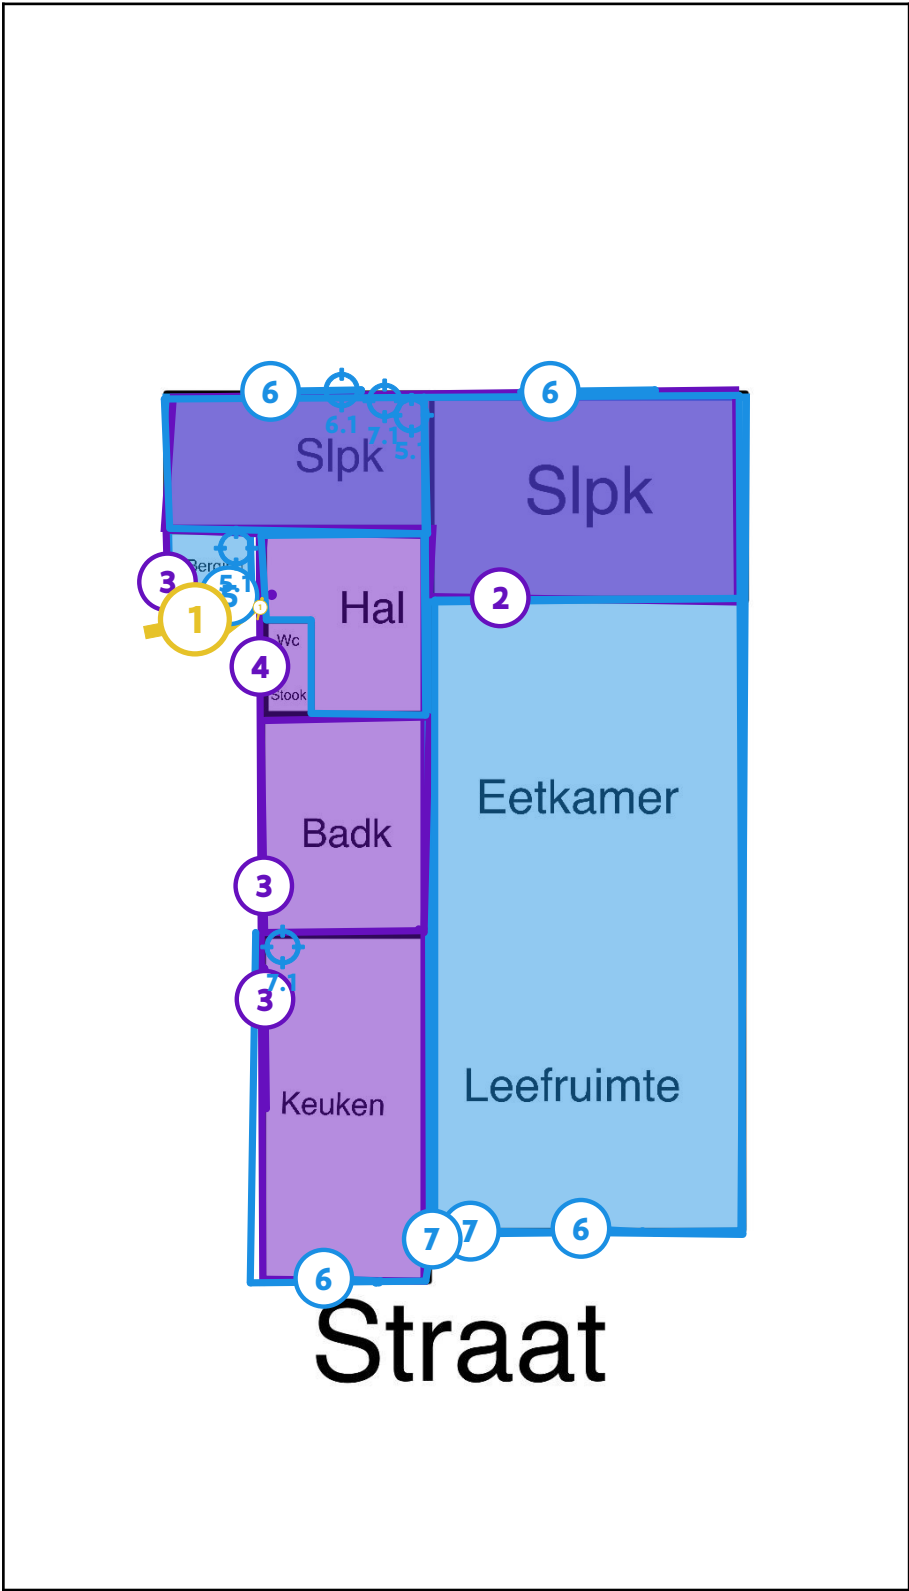
Plan 1.1: Niv1

| 1. Massal dorpel | Asbestmateriaal | Zorgvuldig beheren |
| 2. Vloerzeil | Advies | - |
| 3. Advies intacte wandtegels | Advies | - |
| 4. Verlaagd plafond (gyproc/hout) | Advies | - |
| 5. Pleisterwerk plafond | Geen asbest | - |
| 6. Mastiek ramen | Geen asbest | - |
| 7. Pleisterwerk wanden | Geen asbest | - |

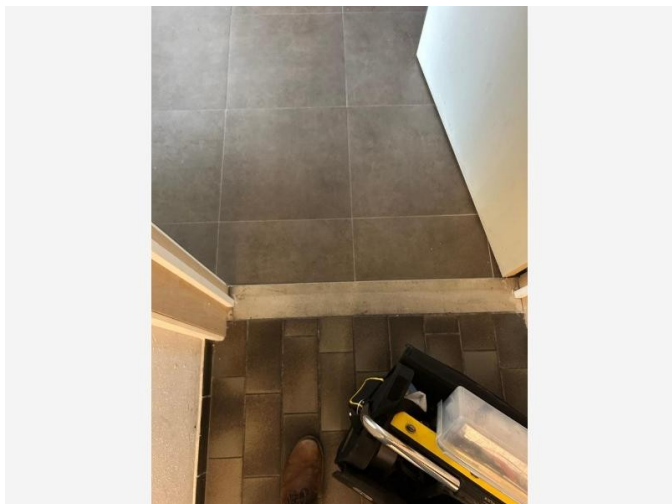
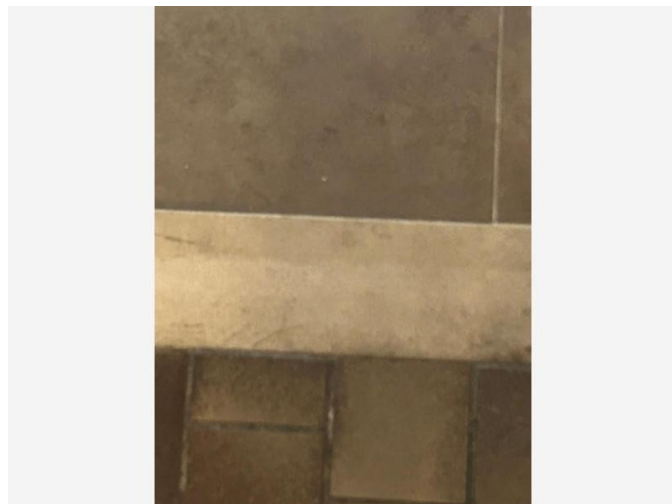
Het asbestmateriaal valt onder de mijlpaal van 2040.

| Eindbeoordeling materiaalisico | Laag materiaalisico en/of verlaagde kans op vezelvrijgave |

| Gebondenheid | Categorie 1: hechtgebonden in oorsprong |
| Asbestsoort (vezeltype) | Crocidoliet aanwezig |
| Asbestconcentratie | Laag (< 50%) |
| Afschermingsgraad van het gehele materiaal | Geheel of deels (ook) vrij aan de binnenlucht |
| Toestand van het materiaal | Onbeschadigd, niet verweerd |

| Beschrijving | Massal dorpel |
| Asbestmateriaal | Plaat, paneel, tablet - Type Massal |

- Zorg voor een veilig beheer. Vermijd het beschadigen van het asbestmateriaal. Controleer de toestand jaarlijks op wijzigingen.
- Voer bijkomende staalname(s) uit.

- Eenvoudige handelingen: mag via doe-het-zelf of door werknemer(s) met opleidingsattest eenvoudige handelingen  
Indien de tablet(ten) rondom worden losgemaakt & in zijn geheel worden verwijderd kan dit via eenvoudige handelingen.

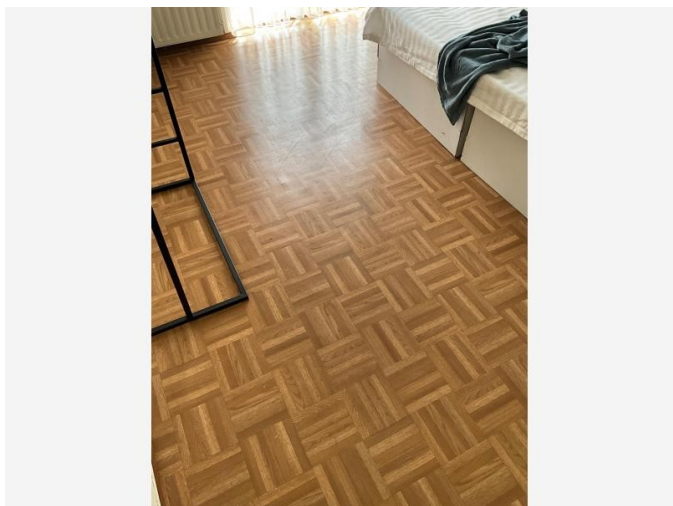
Het vloerzeil is flexibel en bijgevolg niet asbestverdacht.

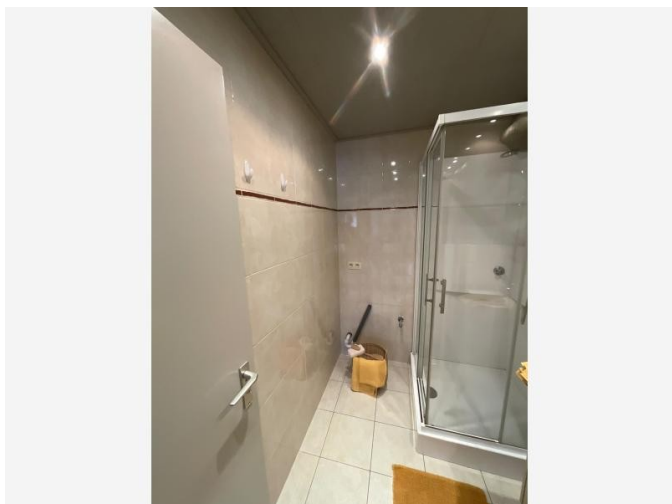
Wandtegels werden in het verleden vaak met een asbesthoudende lijm geplaatst.

Tijdens een niet-destructief onderzoek kan de lijm laag niet geïnspecteerd worden.

Bij werken nakijken & eventueel bijkomende monstername uitvoeren.

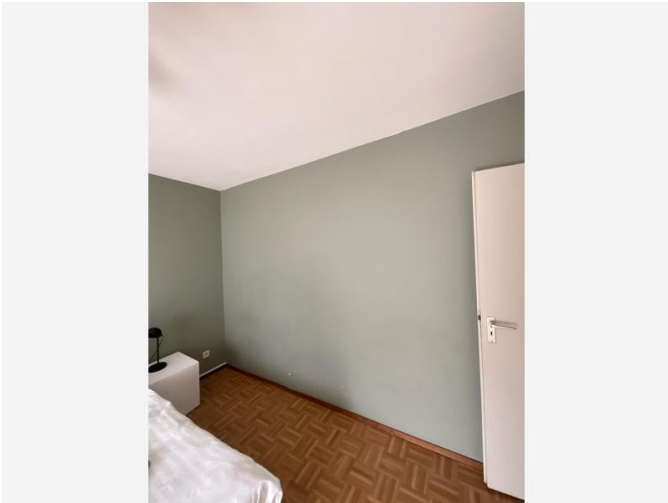
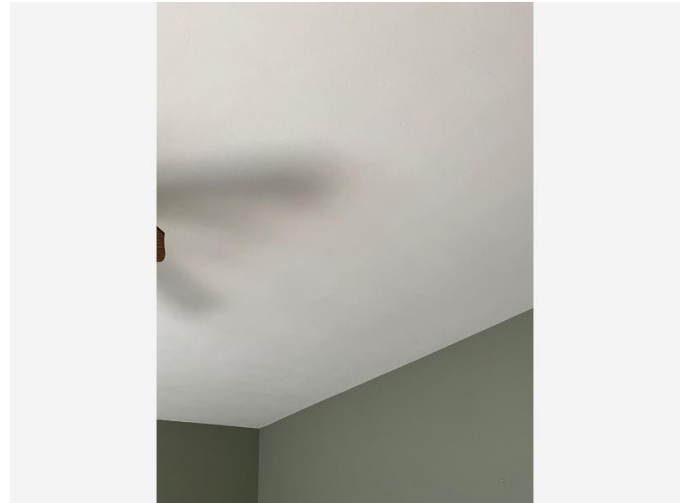
## Fiche 5: Pleisterwerk plafond

Geen asbest

| # | Type | Referentie | Resultaat |
|---|---|---|---|
| 5.1 | Mengmonster | MM02 | Geen asbest |

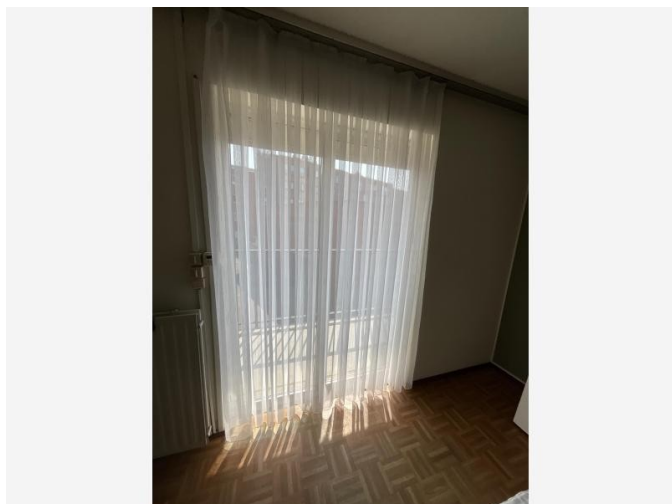
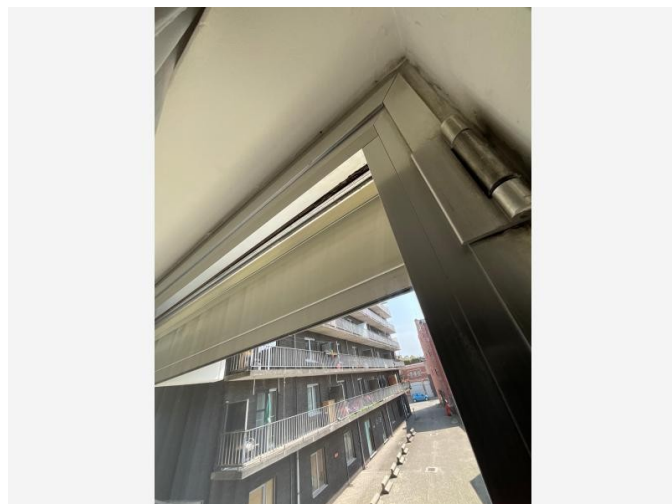
## Fiche 6: Mastiek ramen

Geen asbest

| # | Type | Referentie | Resultaat |
|---|---|---|---|
| 6.1 | Puntmonster | Mm04 | Geen asbest |

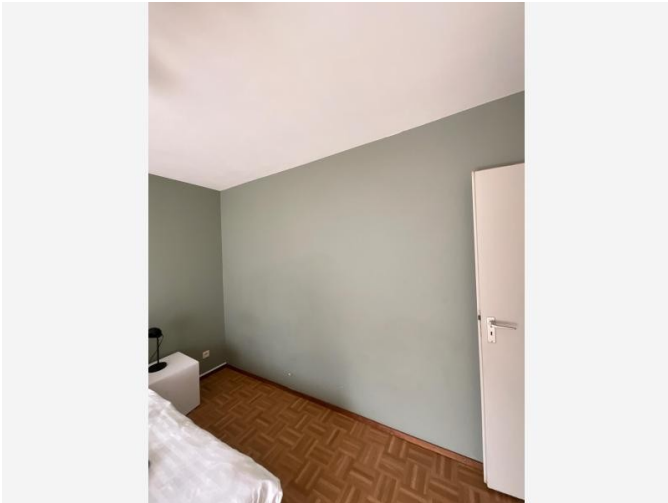
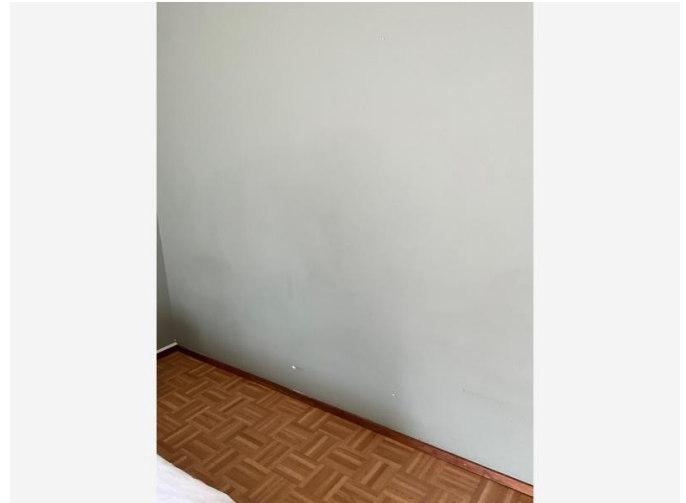
## Fiche 7: Pleisterwerk wanden

Geen asbest

| # | Type | Referentie | Resultaat |
|---|---|---|---|
| 7.1 | Mengmonster | MM01 | Geen asbest |
