# Asbestinventarisatetest

Bezelaervelden 7, 2830 Willebroek

Attestnummer : 20250814-000243.000

**Niet-asbestveilig**

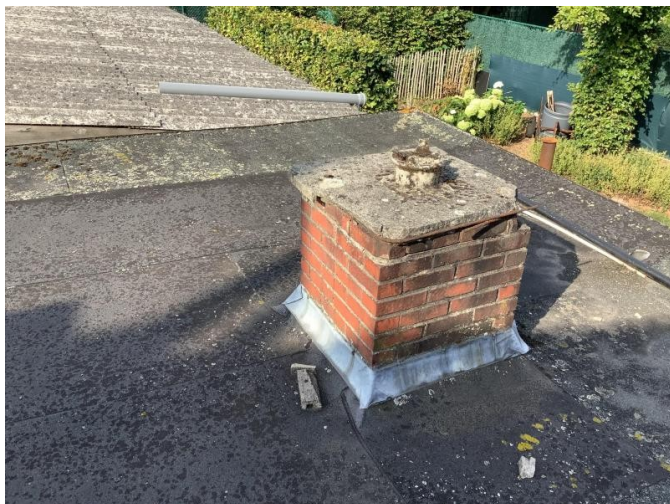
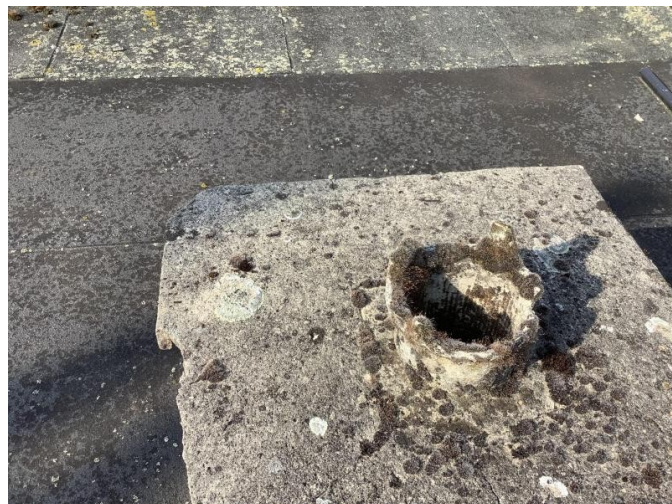
| Eindbeoordeling materiaalrisico | Hoog materiaalrisico en/of hoge kans op vezelvrijgave |

| Asbestsoort (vezeltype) | Crocidoliet aanwezig |
| Toestand van het materiaal | Zwaar beschadigd, zwaar verweerd |

| Beschrijving | Rookgaskanaal |
| Hoeveelheid (lengte - omtrek - dikte - aantal) | <ul style="list-style-type: none"><li>• 0,20 m - 35,00 cm - 2,00 cm - 1 stuk</li></ul> |

**Dringend verwijderen**

- Verwijder dit asbestmateriaal zo snel mogelijk. Volg de toestand goed op.
- Voer bijkomende staalname(s) uit.

- Eenvoudige handelingen: mag via doe-het-zelf of door werknemer(s) met opleidingsattest eenvoudige handelingen  
Wij adviseren om dit te laten verwijderen door een aannemer.  
De toepassing voor en tijdens het verwijderen steeds goed bevochtigen en/of fixeren.  
Het afval op een correcte manier afvoeren en verpakken.  
Draag steeds een ffp3 mondmasker of een halfgelaatsmasker met P 3 filter.  
Draag een wegwerpoverall , Tyvek Cat III type 5.6.  
Draag steeds wegwerphandschoenen.

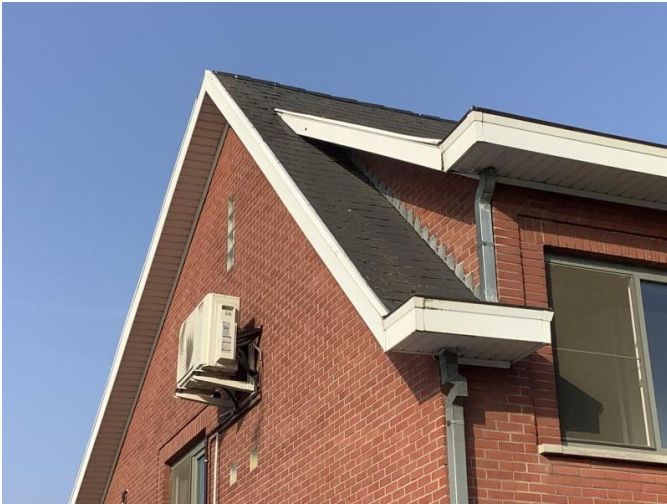
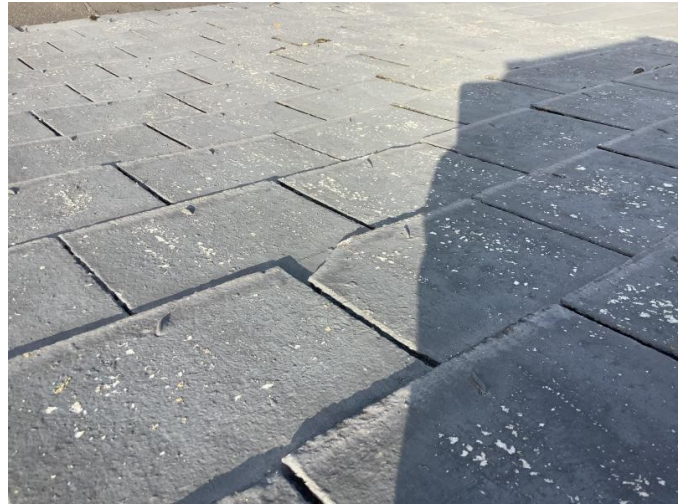
| Eindbeoordeling materiaalrisico | Verhoogd materiaalrisico en/of verhoogde kans op vezelvrijgave |

| Asbestsoort (vezeltype) | Crocidoliet aanwezig |
| Toestand van het materiaal | Matig beschadigd, matig verweerd |

| Beschrijving | Dak hoofdgebouw |
| Hoeveelheid (oppervlakte - aantal) | • 75,00 m <sup>2</sup> - 1 stuk |

Verwijderen

- Zorg voor een veilig beheer. Vermijd het beschadigen van het asbestmateriaal. Controleer de toestand jaarlijks op wijzigingen.
- Hemelwater dat afspoelt van asbestcement daken of gevels kan asbestdeeltjes bevatten. Gebruik het enkel voor gesloten circuits (bv. spoelen toiletten). Reinig na het vervangen van het dak of de gevel de dakgoten en regenwaterput of -ton om asbesthoudend sediment of slib te verwijderen
- Voer bijkomende staalname(s) uit.

- Eenvoudige handelingen: mag via doe-het-zelf of door werknemer(s) met opleidingsattest eenvoudige handelingen  
Wij adviseren om dit te laten verwijderen door een aannemer.  
De toepassing voor en tijdens het verwijderen steeds goed bevochtigen en/of fixeren.  
Het afval op een correcte manier afvoeren en verpakken.

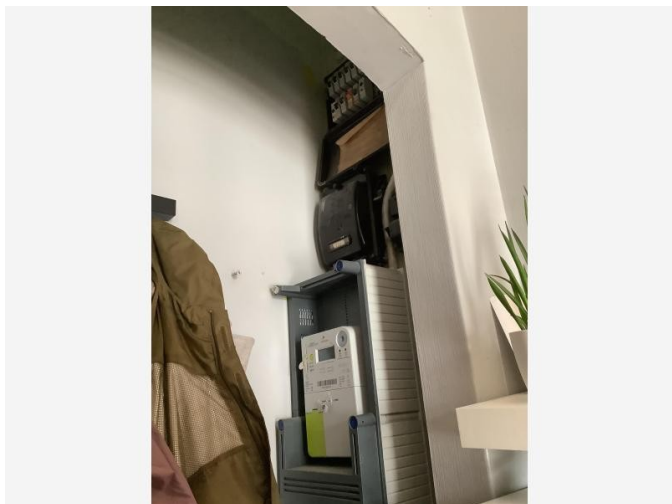
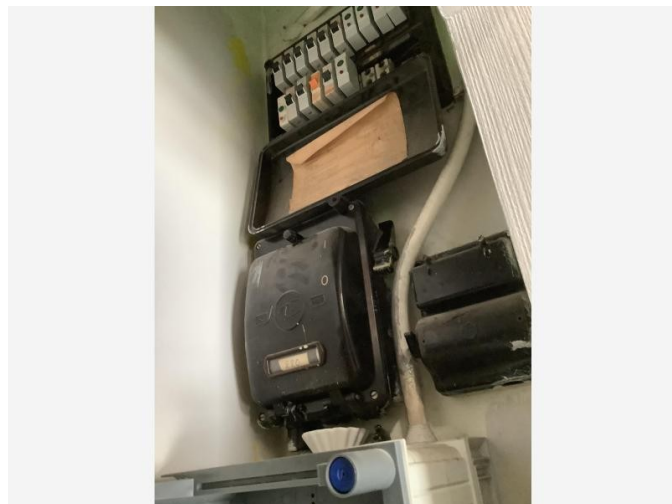
| Eindbeoordeling materiaalrisico | Laag materiaalrisico en/of verlaagde kans op vezelvrijgave |

| Asbestsoort (vezeltype) | Crocidoliet aanwezig |
| Toestand van het materiaal | Onbeschadigd, niet verweerd |

| Beschrijving | Bakeliet |
| Opmerking | <p>Op de 2 kamers aan de straatzijde zijn er 2 radiatorknoppen in bakeliet.</p> <p>Ook de radiatoren in de living en de inkomhal hebben een asbest radiatorknop.</p> |

Zorgvuldig beheren

- Zorg voor een veilig beheer. Vermijd het beschadigen van het asbestmateriaal. Controleer de toestand jaarlijks op wijzigingen.
- Voer bijkomende staalname(s) uit.

- Eenvoudige handelingen: mag via doe-het-zelf of door werknemer(s) met opleidingsattest eenvoudige handelingen  
Kan enkel verwijderd worden door werknemers met opleidingsattest eenvoudige handelingen.

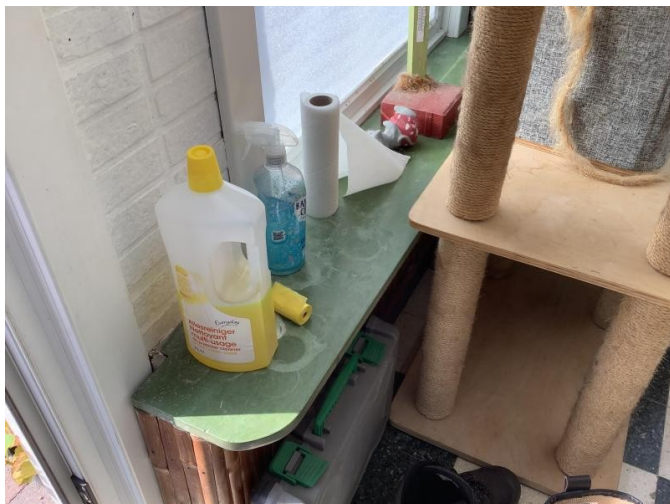
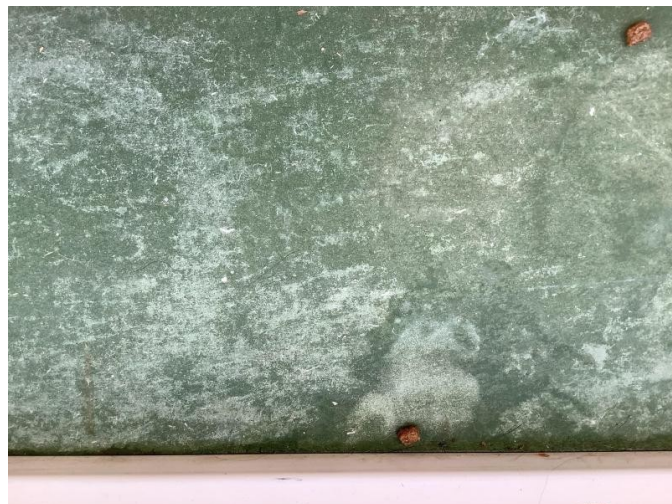
| Eindbeoordeling materiaalrisico | Laag materiaalrisico en/of verlaagde kans op vezelvrijgave |

| Asbestsoort (vezeltype) | Alleen chrysotiel |
| Toestand van het materiaal | Licht beschadigd, licht verweerd. Intact calciumsilicaatmateriaal of categorie III 'gebondenheid' |

| Beschrijving | Vensterbanken in de veranda, Massal. |
| Hoeveelheid (oppervlakte - dikte - aantal) | • 0,30 m <sup>2</sup> - 3,00 cm - 7 stuks |

Zorgvuldig beheren

- Zorg voor een veilig beheer. Vermijd het beschadigen van het asbestmateriaal. Controleer de toestand jaarlijks op wijzigingen.
- Voer bijkomende staalname(s) uit.

- Eenvoudige handelingen: mag via doe-het-zelf of door werknemer(s) met opleidingsattest eenvoudige handelingen  
Wij adviseren om dit te laten verwijderen door een aannemer.  
De toepassing voor en tijdens het verwijderen steeds goed bevochtigen en/of fixeren.  
Het afval op een correcte manier afvoeren en verpakken.  
Draag steeds een ffp3 mondkapje of een halfgelaatsmasker met P 3 filter.  
Draag een wegwerpoverall , Tyvek Cat III type 5.6.

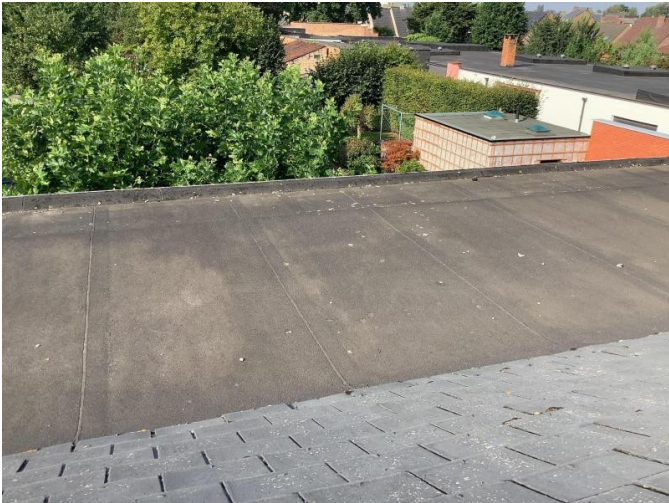
Situeringsfoto

**Reden:** Het te onderzoeken materiaal situeert zich hoger dan 3,50 m te rekenen vanaf een veilige ondergrond

**Uitleg van de asbestdeskundige:** Onmogelijk een staal te nemen , hoogte +/- 6 m

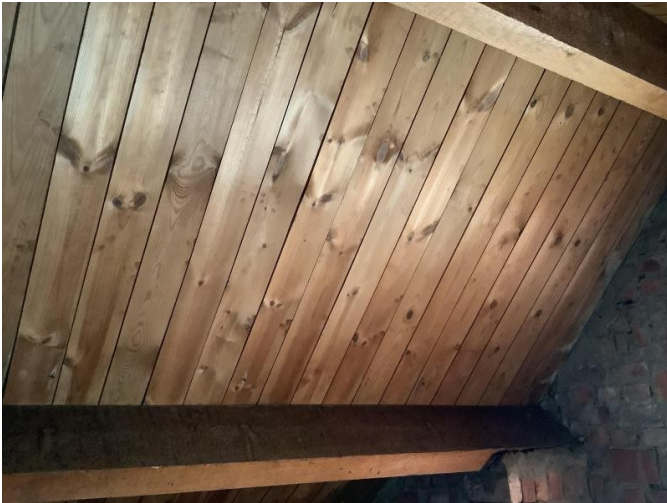
Onderdak bestaat uit houten planken.

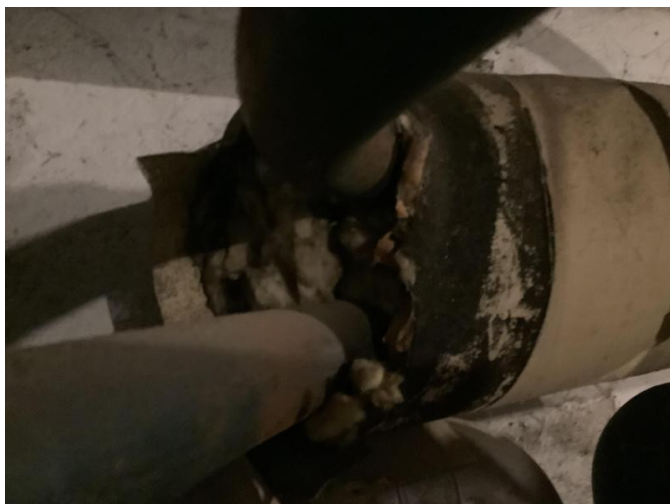
Deze buizen werden omwikkeld met isolatiewaarde en roofing.

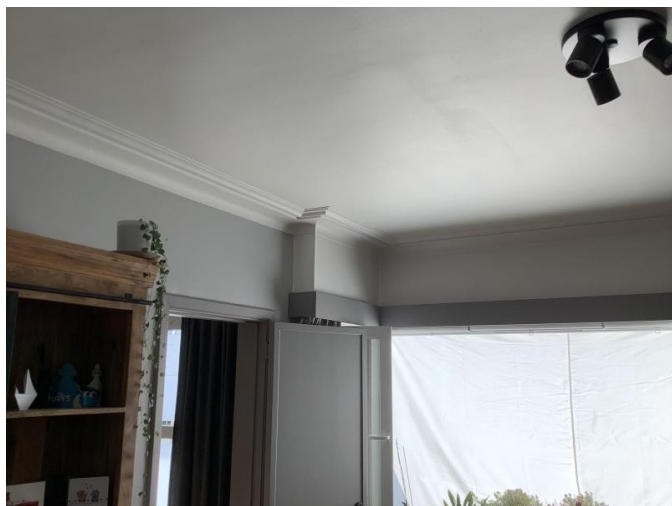
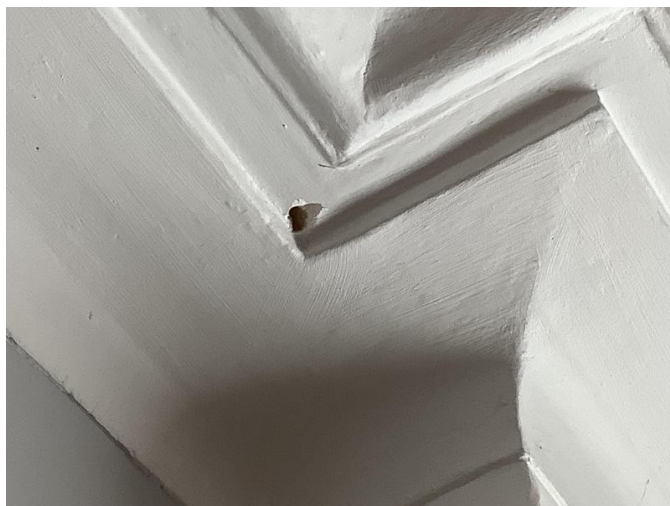
## Fiche 9: Plafonds pleister

Geen asbest

| # | Type | Referentie | Resultaat |
|---|---|---|---|
| 9.1 | Mengmonster | 50116/03 | Geen asbest |

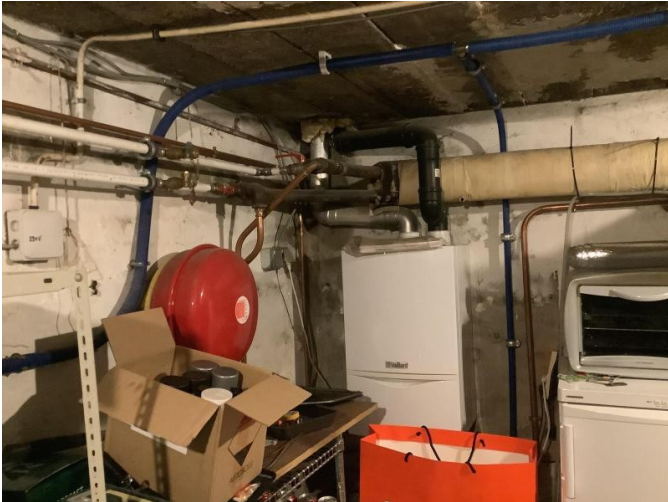
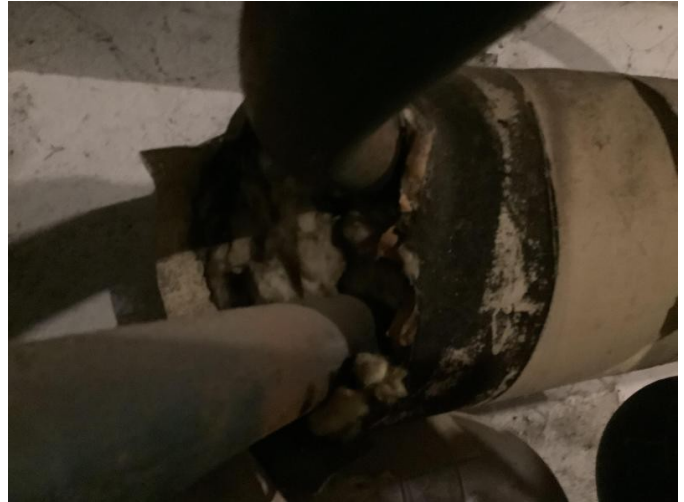
## Fiche 10: Roofing rond de verwarmingsbuizen in de kelder

Geen asbest

| # | Type | Referentie | Resultaat |
|---|---|---|---|
| 10.1 | Puntmonster | 50116/01 | Geen asbest |

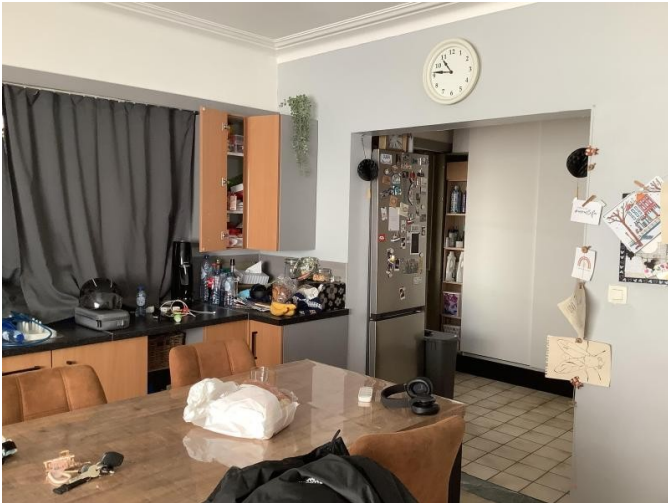
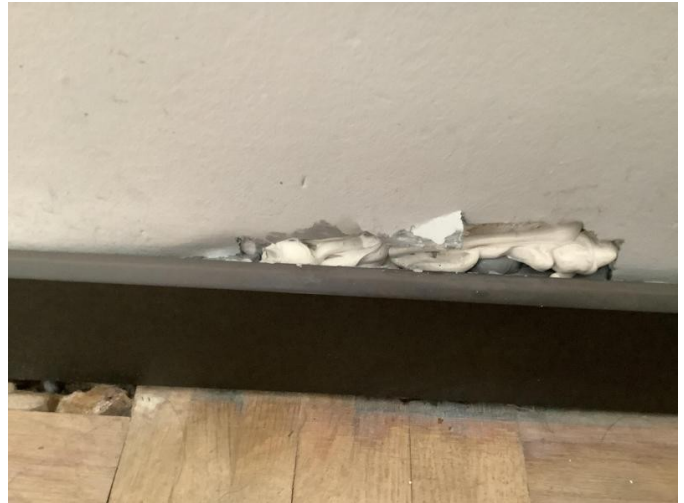
## Fiche 11: Binnenmuren pleister

Geen asbest

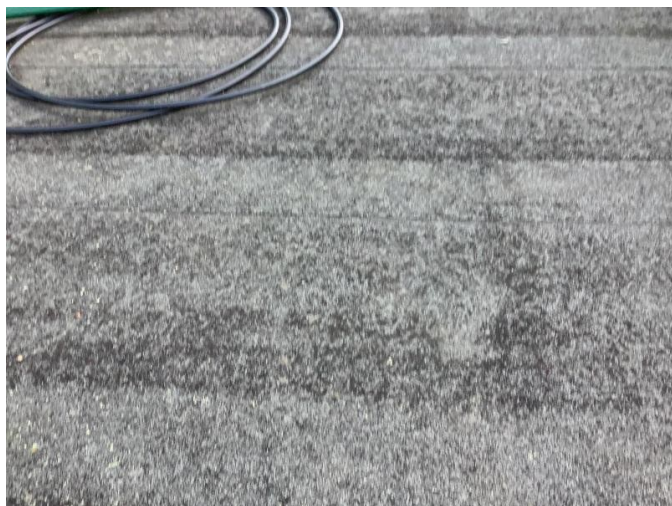
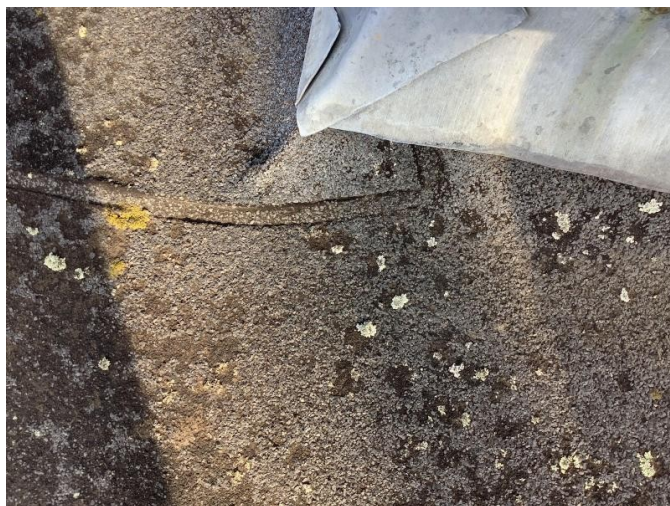
## Fiche 12: Plat dak, roofing op de garage

Geen asbest

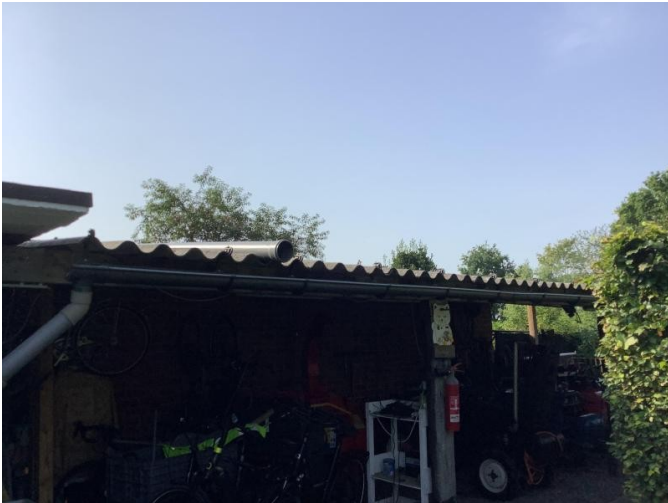
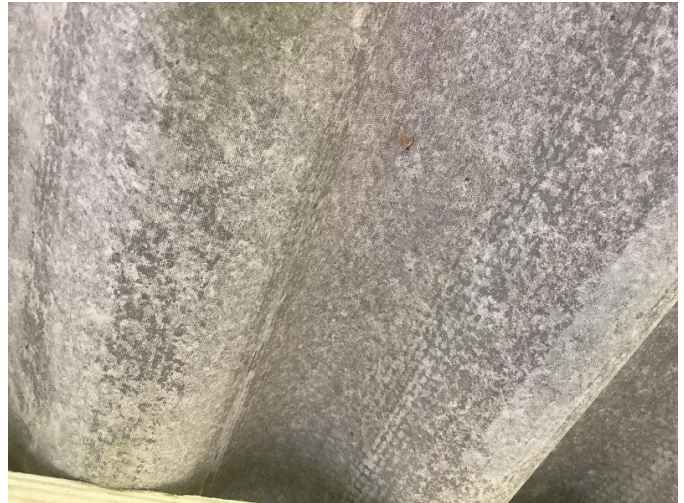
## Fiche 13: Dak achter garage, golfplaten

Geen asbest
